AB På Bjerget Overordnet tilstandsrapport

Sagsnr. 791533
December 2021

Denne overordnede tilstandsrapport beskriver kort den byggetekniske stand af ejendommen AB På Bjerget beliggende På Bjerget 5-17 og 4-36, Wilhelm Birkedals Vej 1-7, Bispebjergvej 63-67, Peter Rørdams Vej 21-27, Tagensvej 250-256, Bispebjerg Torv 6-8, C.J. Brandts Vej 1-23 i Københavns Kommune.

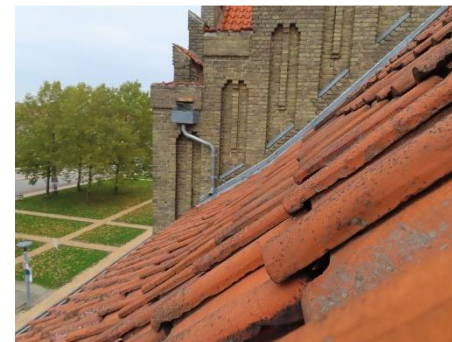
Der er meget understrygning der ikke klæber til teglene, men ligger løst eller kun hæfter til den ene tegl. Der er udført sporadisk eftergang af understrygningen og ikke hele zoner hvor understrygningen er fornyet. Der er mange reparationer og der ses flere steder manglende understrygning.

Manglende understrygning

A4 Tagets alder og den utidssvarende og mangelfulde stand medfører, at vi anbefaler at udskifte taget i løbet af de kommende få år.

Vi fraråder at der udføres forebyggende vedligeholdelsesarbejder på taget - Det vil være "at kaste gode penge efter dårlige", men anbefaler at taget udskiftes i sin helhed.

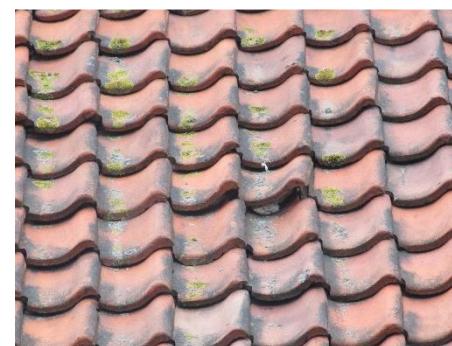
Tagkonstruktionen i træ er fleksibel, og bevæger sig ved blæst og snelast. Både tegl og mørtel er ufleksible materialer, og den relativt svage mørtel vil derfor give efter og løsne sig når der er bevægelser i tagkonstruktionen. Understrygning har normalt en holdbarhed på ca. 10 år.

Understrygning skubber tegl op

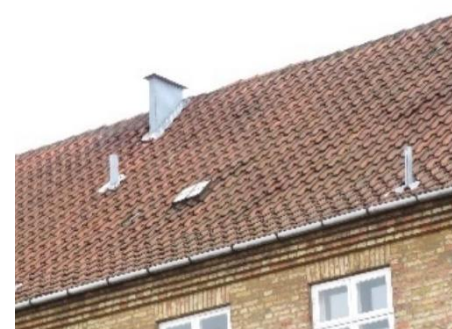
Tagkonstruktionen er udført med spær som er fastgjort til enderne af etagebjælkerne. Der ses tegn på borebiller og det er vores erfaring at der kan findes råd og svampeskader ved spær- og bjælkeender som skal udbedres i forbindelse med udskiftning af taget.

A4 Vi anbefaler at der foretages en undersøgelse af tagkonstruktionen af en biolog i forbindelse med udskiftning af taget. Der bør afsættes et beløb til udbedring af skader der ikke er forsikringsdækkede.

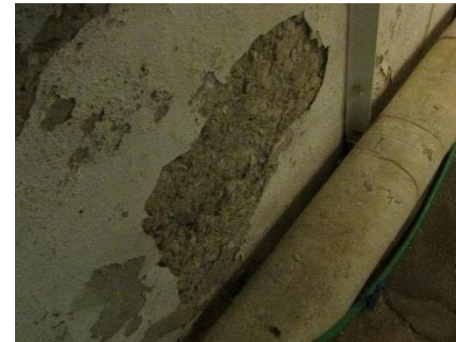
Kælderydervæg med afskallende puds

Det kan overvejes at benytte en saneringspuds som overfladebehandling, hvis ejendommen ønsker at udbedre den afskallede puds.

Saneringspuds er særligt udviklet for at kunne optage ekstra fugt og saltudtrækning.

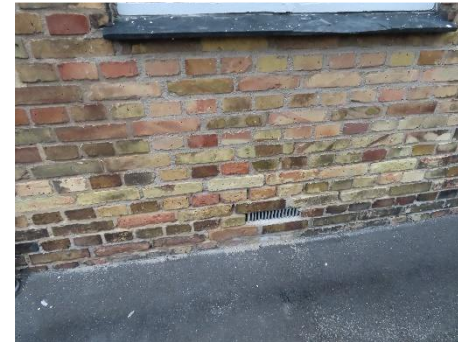
Ved dørene mod gade og langs facaden ses udvaskninger i murværkets fuger.

Skaderne ses langs fortovene, hvilket tyder på at saltning om vinteren har bidraget til skaderne.

Udvaskede fuger i murværk

Vi anbefaler at der benyttes andet tømiddel end salt.

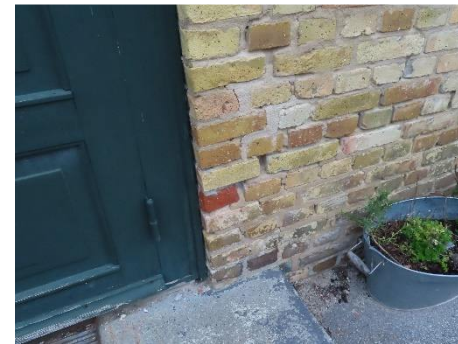
Udvaskede fuger ved køkentrappedør

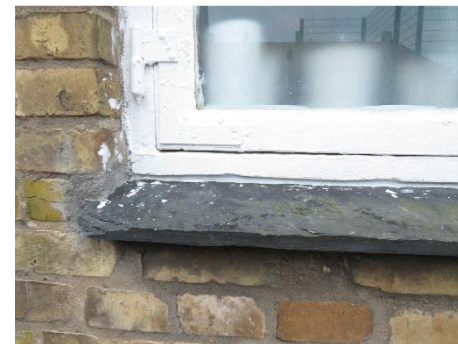
Sålbænkene i de murede facader er udført i skifer. De er generelt i rimelig god stand, der ses enkelte defekte skifre.

Skifersålbænk

Ved en istandsættelse af facaden, vil det være fornuftigt at afsætte et beløb til udskiftning af defekte og løse sålbænke.

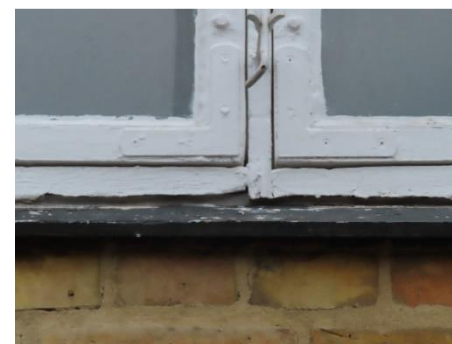
Skader på bundkarm

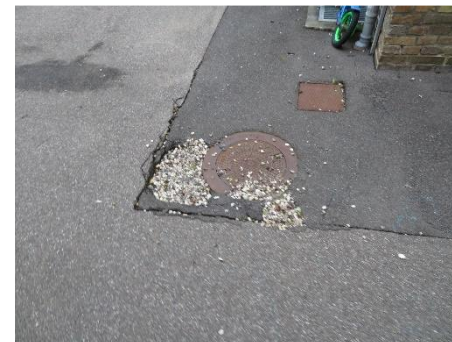
Vi har ved besigtigelsen set forhold, som kan skyldes skader på kloakledninger. Der er nedsænket asfalt omkring en brønd, som kan skyldes utæthed i brønden eller tilstødende kloakledning.

Kloakbrønd i gård med tegn på skade

A4 Vi anbefaler at få en serviceaftale med jævnlig rensning af højvandslukker, dræn- og afløbsbrønde, hvis der ikke allerede er aftaler om det.

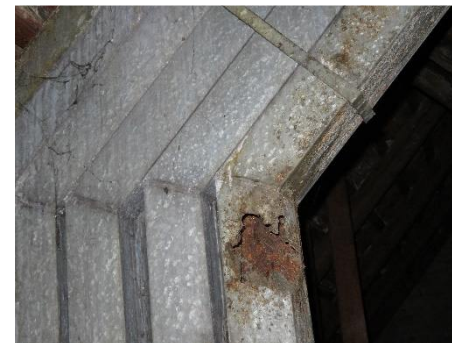
På loftet ses der skader på ventilationskanalerne.

Rustskade på ventilationskanal på loftet

Vi anbefaler at der foretages en eftergang og reparation af kanaler på loftet.
