VEDLIGEHOULDELSPLAN

A/B SYVEN

Kongedybet 15-23, Norgesgade 20-22, Syvens Allé 2-10,
Hollænderdybet 25-27
2300 København S

Marts 2022
Sagsnr.: 220021

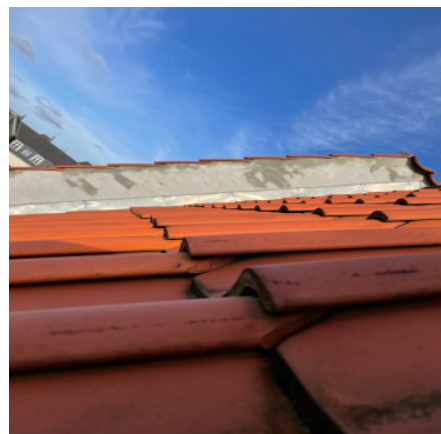
01.08 SKORSTENE

Skorstene er gennemgået og udbedret i forbindelse med tagrenovering i 2017, og fremstår generelt i god stand. Skorsten mod ejendommens nord/vestlige hjørne, fremstår med større revnedannelse i betonafdækningen, samt større ophobninger af fugt.

Mindre alvorlig skade

Skorstene anses normalvis som at være eksponeret for fugt eller vandpåvirkning og frost/tø-cykluser grundet dens placering. I relation til holdbarhed og levetid kan konstruktiv beskyttelse af konstruktionerne være af afgørende betydning for hvilken løbende vedligehold, der eventuelt skal udføres efter ibrugtagningen. Derfor bør man løbende holde øje med pudsafskallninger mv. i pudsens overflade.

Skorsten med revne bør udbedres, og i samme omgang bør resterende skorstene gennemgås for revnedannelser.

Skorsten med større revnedannelser bør gennemgås i 2022. Skorstene bør generelt gennemgås og evt. repareres i nødvendigt omfang i 2030.

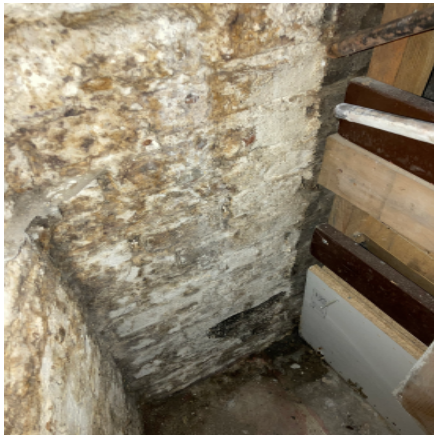
Mindre alvorlig skade

Saltudfældning sker når væggen bliver fugtig. Det kan børstes af med en stiv kost. Efter afbørstning holdes stederne under observation en tid for evt. nye udfældninger. Hvis det ikke er tilfældet kan steder overfladebehandles med en diffusionsåben vægmaling. Under særlige omstændigheder - f.eks. en meget nedbørsrig vinter eller perioder hvor kælderen er så kold at der afsættes kondens på murene, kan udfældningerne komme igen.

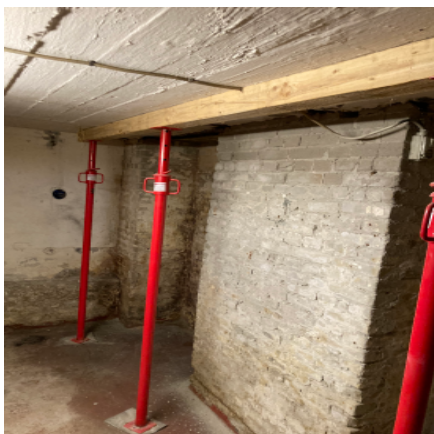
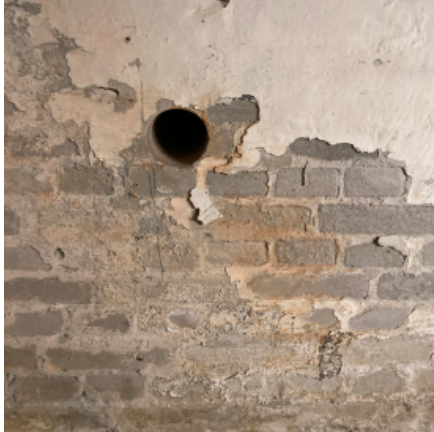
Pulterrums skillevægge fremstår i normal og almindelig stand. Ved besigtigelsen oplyste bestyrelsen om større fugtudfordringer i kælderrum under nr. 20 og 22. Her blev der observeret tydelige fugtudtræk både syn- og lugt mæssigt. Pt. foregår der et afstivningsprojekt hvorfor der er opsat stålsoldater og bærebjælker. Vægge og lofter fremstår med større pudsafskalninger samt synlige korrosionsramte bærejern. Enkelt sted ses der forsøgt udluftning af lokalet ved etablering af cirkulært hul til tilstødende rum.

Alvorlig skade

Kælderlokale bør gennemgå en udformning af udluftningsprojekt, så det den store fugtmængde kan ventileres ud. Dette kan gøres ved etablering af yderligere flow til tilstødende rum, samt

etablering af afkast mod gade. Når fugtkoncentrationen kan konstateres at være i normalt niveau, bør pudsafskalninger mv. udbedres med diffusionsåbne materialer.

Korrosionsramte stålprofiler bør undersøges nærmere for bæreevne, for at afklare om hvorvidt der er tale om udskiftning eller korrosionsbehandling af disse.

Bør udføres i 2022.

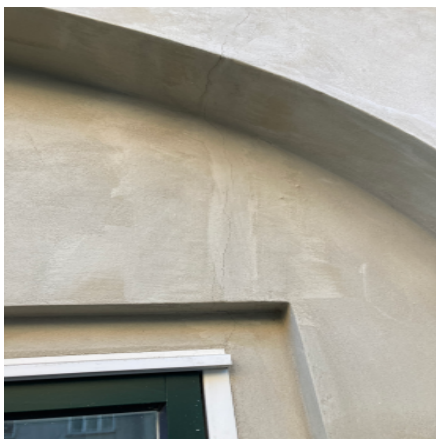
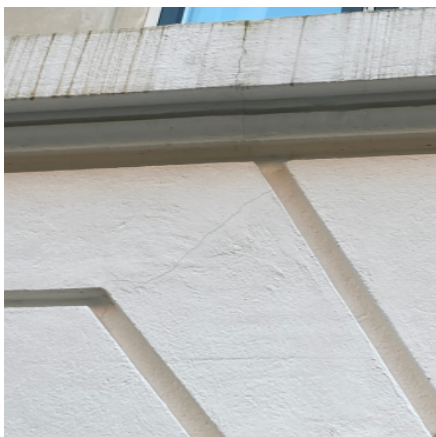
Ejendommens facader mod gadesiden fremstår velholdt og ses generelt i pæn stand. Der er observeret enkelte revnedannelser i pudset/malet overflade over vinduer, samt partielle pudsafskalninger i underfacaden ved refrengfuger. Derudover ses der enkelte afskalninger af puds ved hoveddør. Mellem stue og 1. sal ses bæltegesimsbånd rimelig medtaget/beskidt.

Kosmetisk skade

Generelt for murværket mod gade, skal det anbefales, at murværket gennemgås for sætningsrevner, frostsprængninger, pudsafskalninger og lign. ca. hvert 5. år i forbindelse med det alm. vedligehold af ejendommen.

Pudsede overflader anbefales eftergået i 2025. Positionen er prissat i planperioden.

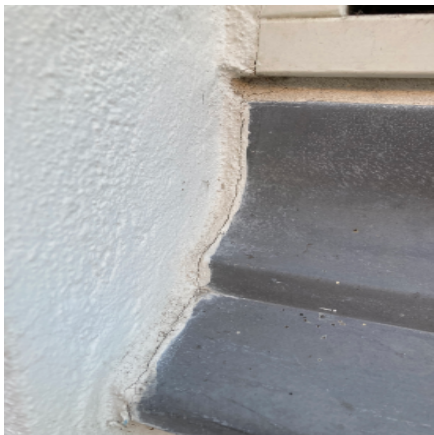
Mod gadesiden er der observeret partielle mindre revnedannelser på støbte sålbænke. De vurderes dog ikke at have større betydning. Enkelte steder ved elementsålbænkene, ses der revnedannelser i overgangen mellem sålbænk og facade. Mod gårdsiden er der ved en enkelt sålbænk observeret manglende pudsafslutninger under disse.

Mindre alvorlig skade

Det anbefales at i der i overgangen mellem facade og element-sålbænke etableres en elastisk fuge. På den måde sikres der tæthed mod vandindtrængen til omkringliggende bygningsdele, samt at der ikke opstår revner i forbindelse med 2 forskellige materials måde at arbejde på.

Generelt for sålbænke mod gade og gård, skal det anbefales, at sålbænke gennemgås for manglende fuger og revnedannelser, og lign. ca. hvert 5. år i forbindelse med det alm. vedligehold af ejendommen.

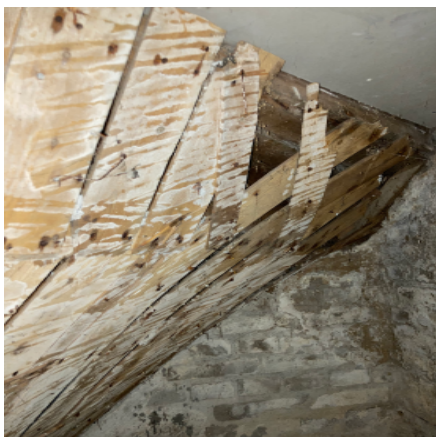
Ved øverste etage ses der større revnedannelser i pudslaget omkring overgangen mellem loft og væg. Der ses generelle mindre pudsafskalninger i hele bagtrapperens højde. Maling på træværk på trapper ses påbegyndt afskalning af karakter. Håndliste fremstår i partielle områder med slitage, hvorfor maling afskaller. Ved besigtigelse kunne der ved en enkelt trappe ses manglende puds på underside af trappen mellem stue og kælderplan.

Alvorlig skade

Det anbefales at der udføres snedkergennemgang af henholdsvis bagtrappe, vægge, lofter og træværket efterfølgende malerbehandles og lakeres. Revnedannelser bør bankes nænsomt ned og efterfølgende pudses op igen inden malerbehandling. Overflader på henholdsvis vanger og stødtrin bør have ny malerbehandling. Derudover anbefales det at balustre og håndlister får en snedkergennemgang og efterfølgende overfladebehandles. Puds på underside af trappe bør reetableres ift. brand- og røgsmitte.

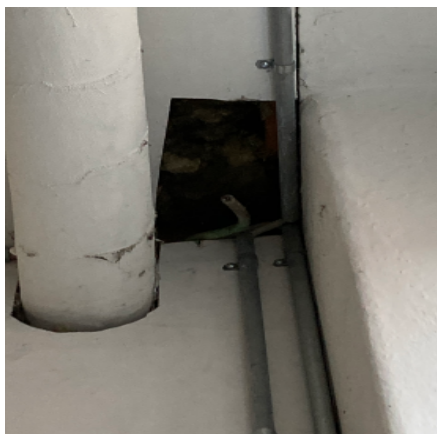
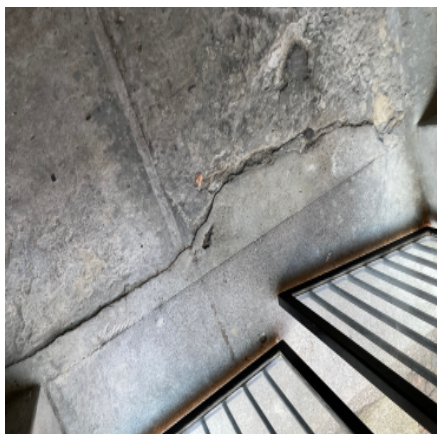
**07.01 PORTGENNEMGANG****Materialer**

Ved besigtigelsen blev det observeret at portgennemgange mod Syvens Allé anvendes til opbevaring af barnevogne og affaldshåndtering. På gulv ses der mindre revnedannelser samt afskalninger i betonoverfladen. Pladebeklædning i den øvre del af væggene, fremstod buende udad. Der er observeret hul i etageadskillelsen, hvor der ligeledes kan ses løsthængede afklippet el-kabel.

Kosmetisk skade / bør undersøges nærmere

Revnedannelser og betonafskalninger kan af kosmetiske årsager udbedres. Portenes funktioner bør serviceres min. 1 gang om året. Det anbefales at foreningen sørger for, at der konstant er fri passage i portgennemgangen i tilfælde af brand og indsatstaktiske årsager. Buler i pladebeklædning i den øvre del, bør undersøges nærmere vedr. årsag. Træport bør have maler-/snekergennemgang hvert 5-8 år.

Undersøgelse bør udføres i løbet af 2022.

Det anbefales at maler-/snekergennemgang udføres i 2025.

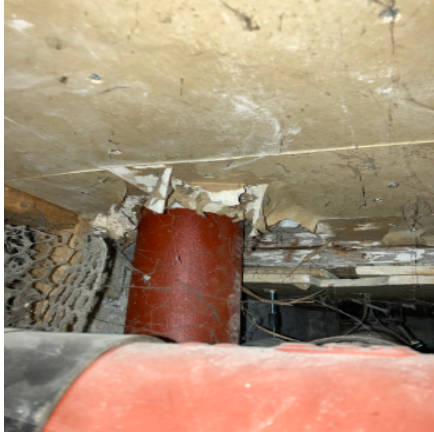
Der er observeret flere gennemføringer samt områder med manglende puds som bør eftergås for at opnå korrekt tæthed ift. brand- og røgsmitte. I rum hvor der opbevares tagsten, er der direkte adgang til ovenliggende gulvkonstruktion. Særligt i kælderrum under nr. 20 og 22 er der observeret væsentlig korrosionsdannelse på synlige stålprofiler.

Det anbefales, at samtlige gennemføringer mellem kælder og stue gennemgås og udbedres for at opnå komplet tæthed ift. brand- og røgsmitte hvor dette er nødvendigt. Der bør udføres en nærmere kontrol af korrosionsramte stålprofiler for at klar-

lægge yderligere tiltag samt tilstand. Foreningen bør ligeledes overveje at udføre en mere ensartet materialeoverflade i mod stueetagen.

Gennemgang og udbedring af gennemføringer samt tilstandsvurdering af korrosionsramte stålprofiler bør udføres snarest mulig i 2022.

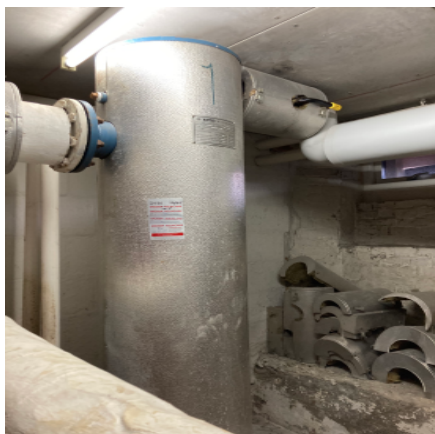
11.02 ISOLERING AF VARMEINSTALLATIONER

Kosmetiske skader

Varmeinstallationer bør isoleres efter gældende krav for at undgå unødigt varmespild.
