Tilstandsrapport

📍 Furuveien 38, 3960 STATHELLE

gnr. 25, bnr. 633

Rapportdato: 25.09.2023

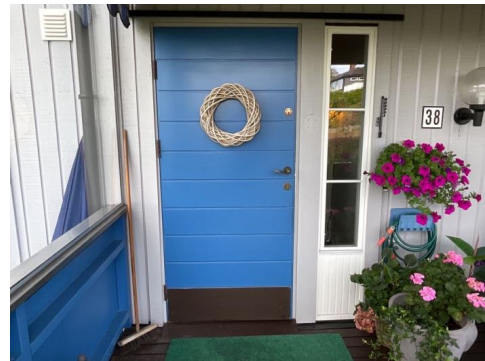
Malt ytterdør fra byggeår.

Tilstandsgrad 2 gis med bakgrunn i at mer enn halvparten av forventet brukstid på dører er oppbrukt samt dørene har dårlig isoleringsevne.

Oppgradering av ytterdør og sidefelt bør påregnes.

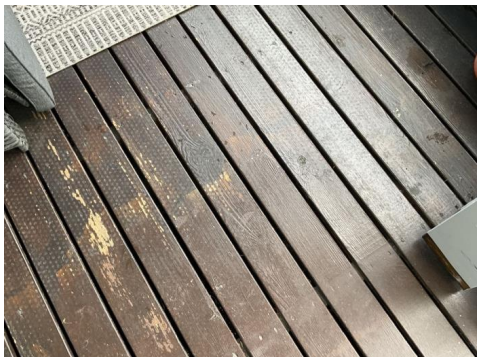
Terrassebord har behov overflatebehandling.

Overflatebehandling på terrassebord bærer preg av elde/bruksslitasje samt det ses fuktopptrekk i nedre del av bærestolpe.

Overflatebehandling av terrassebord må påregnes.

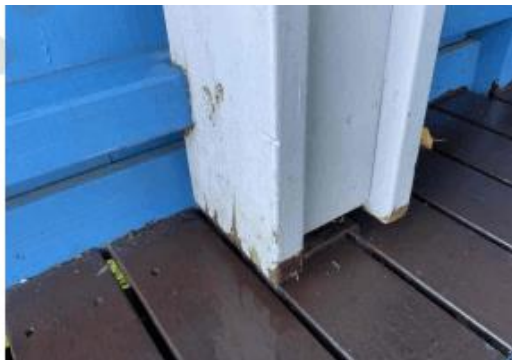
Fuktopptrekk i bærestolpe

Bedre avstand mellom bærestolpe og terrassebord må etableres slik at ikke fukt opptrekk forekommer.

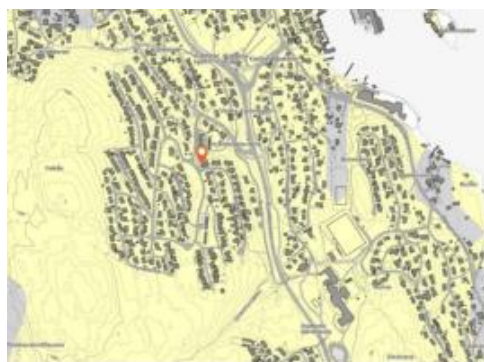
Boligen ligger i et område moderat til lav forekomst av radon. Radonmåling er ikke foretatt.

- Radonmålinger er ikke foretatt heller ikke andre tiltak mot radon, eiendommen ligger i et område som i NGU Radon aktsomhetskart er definert med "usikker" aktsomhetsgrad
- Det er ikke foretatt radonmålinger, og bygget er heller ikke utført med radonsperre.

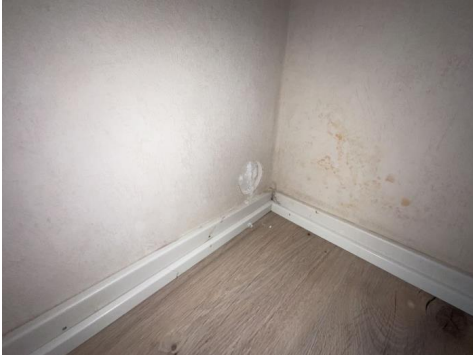
Skjolder på overflate på soverom.

Det er registrert fuktskjolder/fuktskader på overflater - dette ses på soverom, og begge boder

- Lokal utbedring må utføres.
- Ytterligere undersøkelser må foretas for å få kartlagt årsak og omfanget på eventuelle skader.

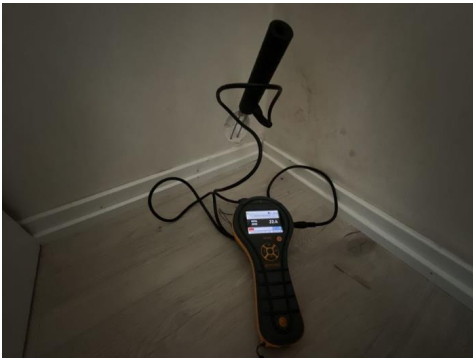
Mindre forhøyninger av fukt er målt ved hulltaking.

- Det er i hulltaking påvist fukt-/råteskader.

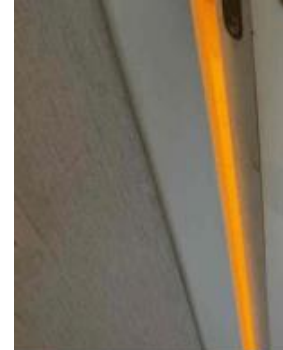
Minde avskalling på dørblader og noe svelling på badedør.

Noe svelling på baderomsdør

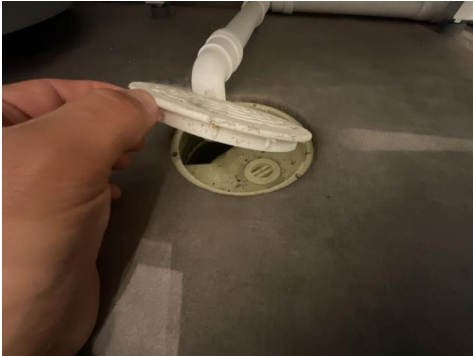
TG 2 settes på sluk som følge av alder da mer en halvparten av forventet levetid er oppbrukt.

Belegg ses tilfredsstillende klemt bak klemring.

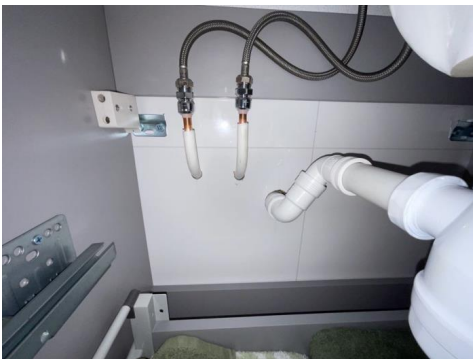
Rørgjennomføringer under servant er ikke fuget tett.
TG 2

Rørgjennomføringer under servant er ikke fuget tett.

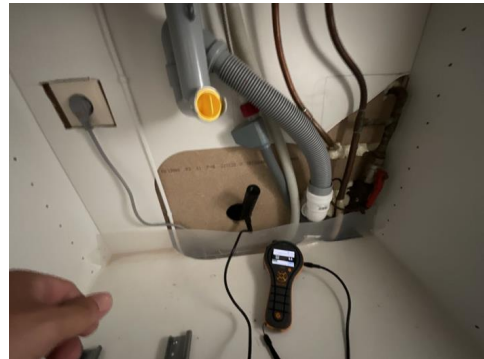
Hulltaking er foretatt fra kjøkken mot bad og det er ikke påvist avvik i konstruksjonen

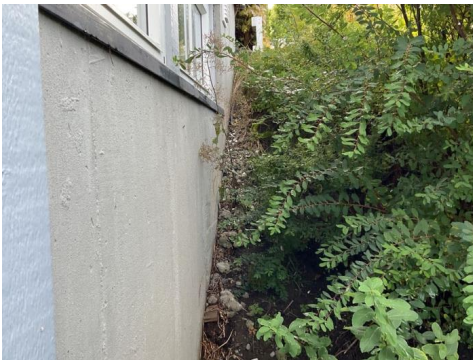
Det er ut ifra observasjoner påvist indikasjoner på at drenering/tettesjikt har begrenset effekt. Mer enn halvparten av forventet levetid på drenering er overskredet.

Knotteplast ses ikke å være ført ned til nedre del av terrenget.

Drenering har svekket effekt og det er registrert forhøyde fuktverdier i boligrom (soverom) under terreng - se eget punkt.
