Byggnadsantikvarisk slutrapport  
Takbyte på kyrkstugor i Skellefteå kyrkstad "Bonnstan"  
Skellefteå stad, socken och kommun, Västerbottens län  
SKELLEFTEÅ MUSEUM  
Pernilla Lindström  
2016-12-02

Dnr 192/2016  
Lst dnr 434-9787-2015

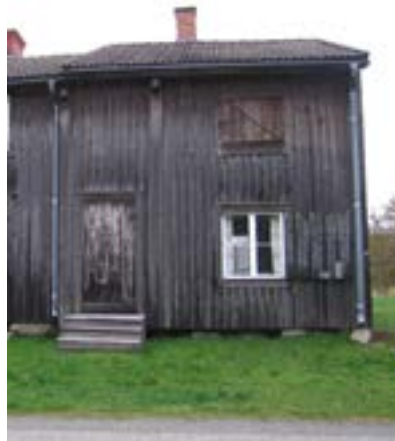
Kammare 17-20, fasad mot norr före åtgärd.

Skadebild före åtgärd: Taket var före åtgärd belagt med pannplåt på södra takfallet och betongpannor på norra takfallet. På norra takfallet fanns en svacka mot nedre delen. Pannplåten var dessutom bristfälligt monterad och anslutningen till intilliggande tak på kammaren öster om denna byggnad var inte heller utförd på ett lämpligt sätt. Tecken på takläckage fanns. Byggnaden valdes ut för åtgärd i etapp 3 pga av takets skick.

Utförda åtgärder: De befintliga betongpannorna och pannplåten byttes ut mot papp. Läggningsen utfördes med listtäckning. Det befintliga rotet byttes ut mot ett nytt spåntat rote. Nederbeslagen till skorstenen byttes ut liksom vindskivor och vattbrädor. På västra fasaden försågs samtliga tre knutar med knutlådor. Enligt åtgärdsförslaget skulle endast sydvästra knuten förses med knutlåda men eftersom de två andra knutarna på fasaden också var i dåligt skick med läckage genom väggen som följd försågs även de med knutlådor.

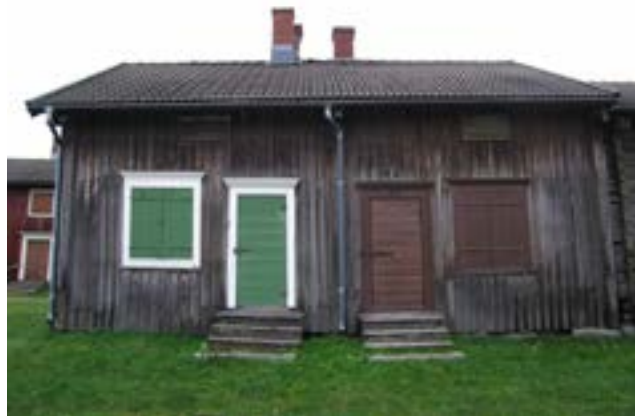
Kammare 43-46, fasad mot norr före åtgärd.

Skadebild före åtgärd: Taket var före åtgärd belagt med betongpannor. På norra takfallet fanns svackor i taket som även buktade. Inga tecken på takläckage fanns dock. Byggnaden valdes ut för åtgärd i etapp 5 efter att en av kammarägarna tagit kontakt med den antikvariska experten angående takets skick.

Utförda åtgärder: De befintliga betongpannorna byttes ut mot papp. Läggningsen utfördes med listtäckning. Detta var det enda tak med listtäckning som utfördes under etapp 5. Efter flera års diskussion om storleken på listerna beslutades till detta tak att göra listerna något mindre än tidigare då de varit 55 mm. Till detta tak gjordes de 44 mm. När betongpannorna avlägsnades visade det sig att innertaken var spikade direkt mot rotet varför detta var tvunget sparas och ett nytt spåntat rote fick fästas uppe på det gamla. Taket blev därmed något högre än beräknat. Nederbeslagen till skorstenen byttes ut liksom vindskivor och vattbrädor. Den södra syllen drogs in i stommen. För att få den att stanna kvar i rätt läge fick en 45x95 följare monteras på insidan av knuten. Utifrån syns endast bulten som håller fast följaren.

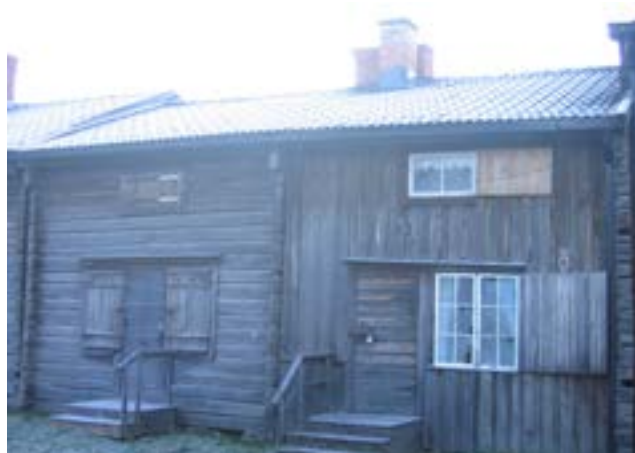
Kammare 62-65, fasad mot norr före åtgärd.

Skadebild före åtgärd: Taket var före åtgärd belagt med betongpannor på det norra takfallet samt med plåt på det södra takfallet. På norra sidan fanns en svacka runt skorstenen och pannorna låg ojämnt runt muren. Även på södra sidan med pannplåt fanns en svacka över taket och skarvarna nedanför skorstenen stack upp. Takläckage fanns på norra sidan. Byggnaden valdes ut för åtgärd i etapp 3 pga av takets skick.

Utförda åtgärder: De befintliga betongpannorna byttes ut mot papp. Läggningsen utfördes med listtäckning. Det befintliga rotet byttes ut mot ett nytt spåntat rote. Nederbeslagen till skorstenen byttes ut liksom vindskivor och vattbrädor. Södra syllen vreds tillbaka in i stommen.

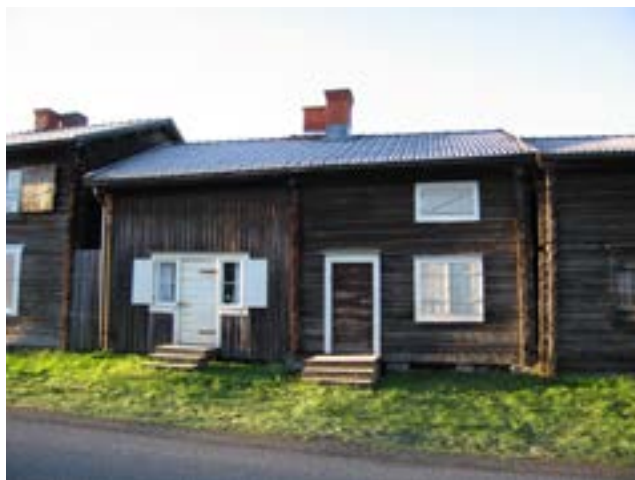
Kammare 66-69, fasad mot norr före åtgärd.

Skadebild före åtgärd: Taket var före åtgärd belagt med betongpannor på det norra takfallet och med pannplåt och betongpannor på var sin halva av det södra takfallet. På båda sidorna var takfallet ojämnt med svackor. På den norra sidan hängde den nedre raden pannor ner mot hänggrännen medan de på södra sidan låg illa mot västra gaveln. Inga tecken på takläckage fanns dock. Byggnaden valdes ut för åtgärd i etapp 4 pga takets skick.

Utförda åtgärder: Betongpannor och pannplåt byttes ut till mot papp. Läggningsen utfördes med listtäckning. Befintliga takåsar samt rote byttes ut liksom vågbord. Takbärande knutskallar lagades i med ca 40 cm. Nederbeslagen till skorstenen byttes ut liksom vindskivor och vattbrädor. Mögel avlägsnades längst upp på södra fasaden.

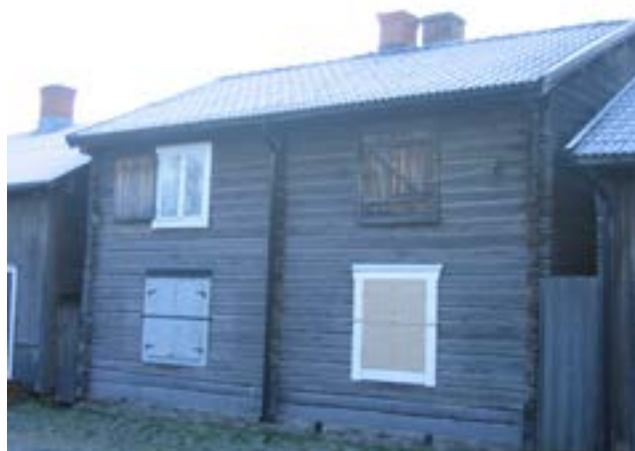
Kammare 70-73, fasad mot norr före åtgärd.

Skadebild före åtgärd: Taket var före åtgärd belagt med betongpannor. På södra takfallet fanns en svacka och i kammare 73 fanns tecken på takläckage. Byggnaden valdes ut för åtgärd i etapp 3 pga av takets skick.

Utförda åtgärder: De befintliga betongpannorna byttes ut mot papp. Läggningsen utfördes med listtäckning. Det befintliga rotet byttes ut mot ett nytt spåntat rote. Nederbeslagen till skorstenen byttes ut liksom vindskivor och vattbrädor. Enligt åtgärdsförslaget skulle kammarens norra fasad brädslås men under arbetets gång bedömdes fasaden vara i så pass bra skick att detta kunde uteslutas.

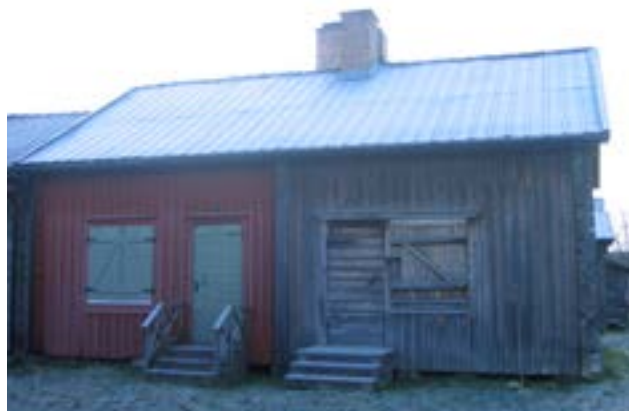
Kammare 78-81, fasad mot norr före åtgärd.

Skadebild före åtgärd: Taket var före åtgärd belagt med betongpannor på södra takfallet och med pannplåt på norra takfallet. På södra sidan svackade taket in mot mitten. Inga synliga takläckage fanns men vinden var ej inspekterbar. Byggnaden valdes ut för åtgärd i etapp 2 eftersom den enligt vårdprogrammet från 2009 bedömdes som prio 2 pga av takets skick.

Utförda åtgärder: De befintliga betongpannorna på södra takfallet byttes ut mot papp. Läggningsen utfördes med listtäckning. Norra takfallets pannplåt lämnades orörd. För att få en bra anslutning mellan de två takmaterialen kläddesnocken in med plåt istället för papp. Det befintliga rotet byttes ut mot ett nytt spåntat rote. Hammarbandet på södra sidan planerades bytas men bedömdes vara i godtagbart skick och behölls därför. Vågbordet på samma sida byttes dock ut liksom vattbräddor på båda takfall. När det befintliga taket revs ned upptäcktes det också att skorstenen till kammare 80 hade satt sig 5 cm och var på väg att rasa. Skorstenen fick därför muras om från undertak och upp, ca 120 cm. Under tak slammades skorstenen för att stadgas upp. Ovan tak murades den upp i samma utförande som tidigare befintligt fast med två skiftes krön och plåtbeslag liknande övriga skorstenar. På skorstenen till kammare 81 murades krönet om. Skorstenarna försågs med nya fotplåtar och skorstenen till kammare 80 även med väderskydd på efterfrågan av ägaren.

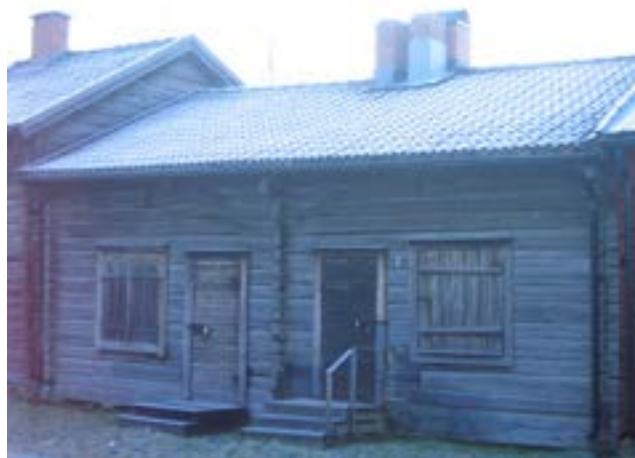
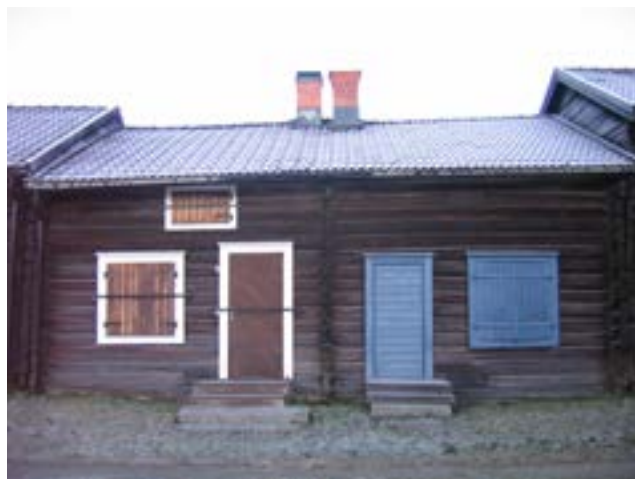
Skadebild före åtgärd: Taket var före åtgärd belagt med betongpannor. På norra sidan fanns en svacka, speciellt över kammare 82, och på södra sidan fanns en svacka över mitten av taket. Några pannor på södra sidan låg även illa längs takfoten. Inga tecken på takläckage fanns dock. Stommen hade satt sig åt väster. Byggnaden valdes ut för åtgärd i etapp 2 eftersom den enligt vårdprogrammet från 2009 bedömdes som prio 2 pga av takets skick.

Kammare 82-85, fasad mot norr före åtgärd.

Kammare 82-85, fasad mot söder före åtgärd.

Utförda åtgärder: De befintliga betongpannorna byttes ut mot papp. Läggningsen utfördes med listtäckning. Det befintliga rotet byttes ut mot ett nytt spåntat rote. Nederbeslagen till skorstenen byttes ut liksom vindskivor och vattbrädor. Båda vågorden byttes i sin helhet. De två översta stockarna på södra sidan skarvades dessutom i med friskt virke vid sydvästra knuten. En av takåsarna fick även bytas ut på denna sida. Syllen på södra sidan byttes ej som planerat utan hissades istället upp så att en grundsten kunde placeras i rätt läge.

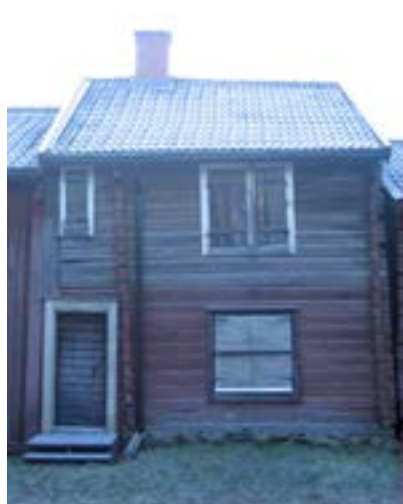
Kammare 86-89, fasad mot norr före åtgärd.

Skadebild före åtgärd: Taket var före åtgärd belagt med betongpannor. På norra sidan svackade taket kraftig inåt mot öster och några pannor låg illa. På södra sidan fanns också en svacka mot mitten av taket. I trapphuset på södra sidan kom snö in genom taket. Stommen hade satt sig kraftigt på östra sidan och syllen liksom andra stocken var rötskadade vid östra knuten. I samma knut var de nedre skallarna dåliga. Byggnaden valdes ut för åtgärd i etapp 2 eftersom den enligt vårdprogrammet från 2009 bedömdes som prio 2 pga av takets och stommens skick.

Utförda åtgärder: De befintliga betongpannorna byttes ut mot papp. Läggningsen utfördes med listtäckning. Det befintliga rotet byttes ut mot ett nytt spåntat rote. Nederbeslagen till skorstenen byttes ut liksom vindskivor och vattbrädor. Båda vågborden byttes ut i sin helhet. På norra sidan byttes syllen ut och fasaden brädslogs därefter. Eftersom fasaden var mycket vind och krokig blev det problematiskt att få panelen på plats. På vissa ställen fick fasaden byggas ut med lister för att kunna fästa panelen jämnt. Fönstren hamnade på så vis längre in i fasaden än tidigare och fick salas på. Med luckorna stängda syns detta ej och då alternativet var att flytta ut fönstren och placera dem i fasadliv, vilket skulle ha krävt invändiga åtgärder, godkändes detta förfarande.

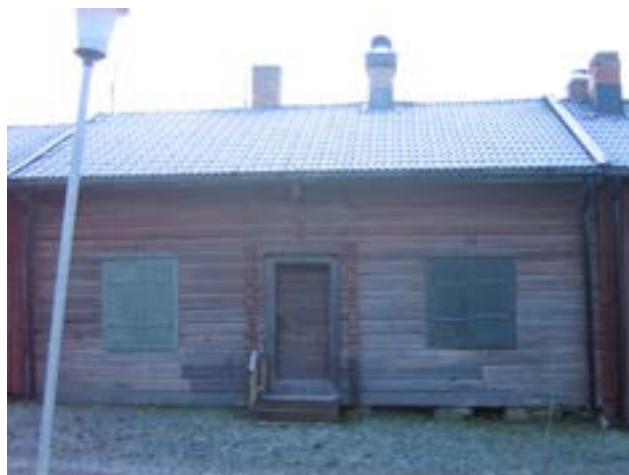
Kammare 93-96, norra fasaden före åtgärd.

Skadebild före åtgärd: Taket var före åtgärd belagt med betongpannor på norra takfallet medan halva södra takfallet var belagt med pannplåt och halva med betongpannor. På norra sidan låg pannorna vid takfoten illa. På södra sidan fanns svackor mot nedre delen av taket. Tecken på takläckage fanns i kammare 95. På norra fasaden var stora delar av syllen utbytt medan den äldre del som fanns kvar var rötskadad i underkant. Sjätte stocken på samma fasad var också skadad och väggen hade satt sig något åt väster. På södra sidan hade stommen satt sig både åt öster och väster. Byggnaden valdes ut för åtgärd i etapp 2 eftersom den enligt vårdprogrammet från 2009 bedömdes som prio 2 pga av takets och stommens skick.

Utförda åtgärder: Den befintliga taktäckningen byttes ej ut som planerat då ägarna sa nej till denna åtgärd. Istället åtgärdades taket genom att pannorna på norra takfallet lyftes bort, pappen under byttes ut och taket reglades upp innan pannorna återställdes och vindskivor och vattbrädor byttes ut. Under etapp 3 ilagades stock nr 6 på norra fasaden mellan nordöstra knuten och östra fönstret.

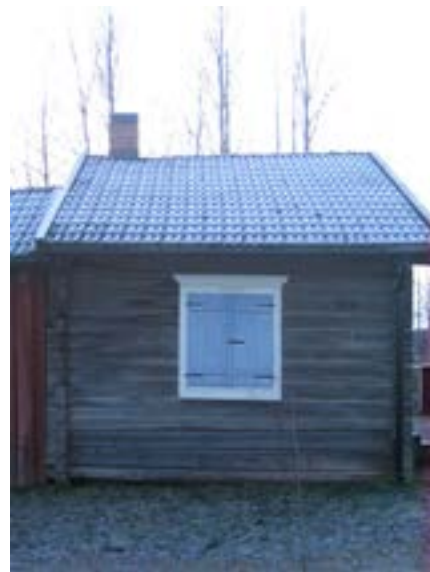
Kammare 104-105, norra fasaden före åtgärd.

Skadebild före åtgärd: Taket var före åtgärd belagt med betongpannor. Nockpannorna täckte in dåligt. Inga tecken på takläckage fanns dock. Norra syllen var rötskadad i underkant. Byggnaden valdes ut för åtgärd i etapp 2 pga av takets skick men ägarna tackade ja till åtgärd först under etapp 3.

Utförda åtgärder: De befintliga betongpannorna byttes ut mot papp. Läggningsen utfördes med listtäckning. Det befintliga rotet byttes ut mot ett nytt spåntat rote. Nederbeslagen till skorstenen byttes ut liksom vindskivor och vattbrädor. Båda vågorden byttes i sin helhet. På norra fasaden byttes syllen ut och byggnaden lyftes något i nordvästra hörnet. Två befintliga halvsulningar på norra fasaden bestående av sågade fastspikade brädor byttes ut till handbi-lade halvsulningar som narades fast.

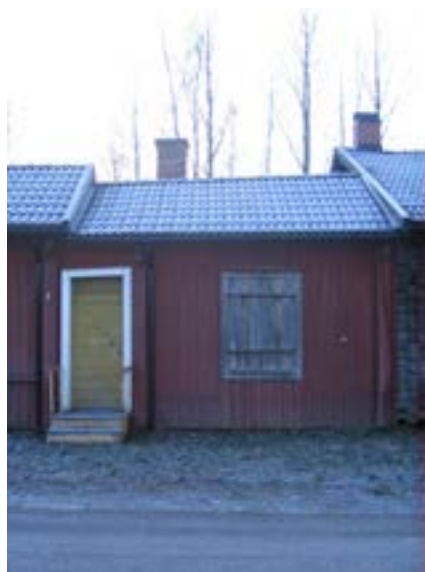
Kammare 106, norra fasaden före åtgärd.

Skadebild före åtgärd: Taket var före åtgärd belagt med betongpannor. Tecken på takläckage fanns. Byggnaden valdes ut för åtgärd i etapp 2 eftersom den enligt vårdprogrammet från 2009 bedömdes som prio 2 pga av takets skick.

Utförda åtgärder: De befintliga betongpannorna byttes ut mot papp. Läggningsen utfördes med listtäckning. Det befintliga rotet byttes ut mot ett nytt spåntat rote. Nederbeslagen till skorstenen byttes ut liksom vindskivor och vattbrädor. Båda vågborden byttes ut. Hammarbandet byttes ej ut som planerat, då det bedömdes vara i godtagbart skick.

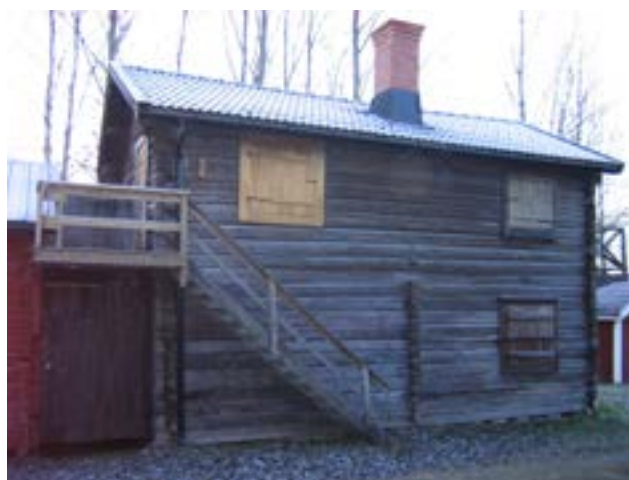
Kammare 111-114, norra fasaden före åtgärd.

Skadebild före åtgärd: Taket var före åtgärd belagt med betongpannor. På norra sidan svackade taket in mot mitten. Inga tecken på takläckage fanns dock. Södra syllen hade vridit sig ur stommen. Byggnaden valdes ut för åtgärd i etapp 2 eftersom den enligt vårdprogrammet från 2009 bedömdes som prio 2 pga av takets och stommens skick.

Utförda åtgärder: De befintliga betongpannorna byttes ut mot papp. Läggningsen utfördes med listtäckning. Det befintliga rotet byttes ut mot ett nytt spåntat rote. Nederbeslagen till skorstenen byttes ut liksom vindskivor och vattbrädor. Båda vågborden byttes ut i sin helhet. Hammarbandet byttes ej ut som planerat eftersom det bedömdes vara i godtagbart skick. Det var planerat att syllstocken mot söder skulle tryckas tillbaka in i väggen eftersom den vid östra knuten har vridit sig ur väggen. Det visade sig dock att man lagt ett nytt golv i kammaren innanför (111) vilket ligger kloss mot syllen. Därför gick det inte trycka in syllen utan att ta upp golvet. Av samma anledning gick det inte heller byta stock. Därför beslutades att göra en offerbräda vilken monterades ovanpå syllen mellan östra knuten och mellanväggens knut. Stocken var sedan tidigare snedhuggen i överkant där. Om ägarna i framtiden byter golv bör de uppmärksammas på att de bör åtgärda syllen samtidigt. Brädan lämnades obehandlad och får gråna med tiden.

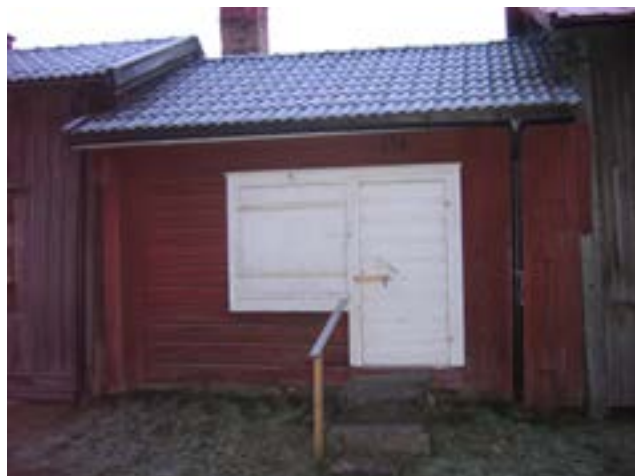
Kammare 136, norra fasaden före åtgärd.

Skadebild före åtgärd: Taket var före åtgärd belagt med betongpannor. Ett takläckage fanns. Byggnaden valdes ut för åtgärd i etapp 1 eftersom den enligt vårdprogrammet från 2009 bedömdes som prio 1 pga av takläckaget.

Utförda åtgärder: När den befintliga takbelädnaden av betongpannor revs ner kunde konstateras att det befintliga rotet var ett stående vankantat rote. På norra takfallet var rotet i mycket dåligt skick. Rotet byttes ut i sin helhet mot ett nytt av råspont med ca 5 cm rörelsemån mot grannstugornas tak istället för kloss mot som tidigare. Eftersom det nya taket blev lägre än det gamla var man tvungen ersätta det befintliga vågbordet med en hyvlad grov bräda. Alternativet hade varit att kapa ner vågbordet så mycket att det nästan inte skulle bli något kvar av det. Taket belades därefter med ett listtäckt papptak. Kanterna på taket utfördes med trekanslister plus en 2"-bräda som pappen veks över eftersom det var för svårt att fästa pappen bak på listen när de två grannhusen står alldeles intill huset. Nederbeslagen till skorstenen byttes ut liksom vinds kivor och vattbrädor.

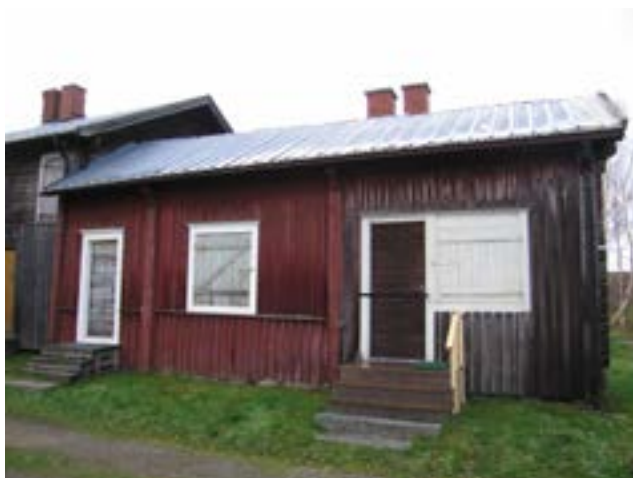
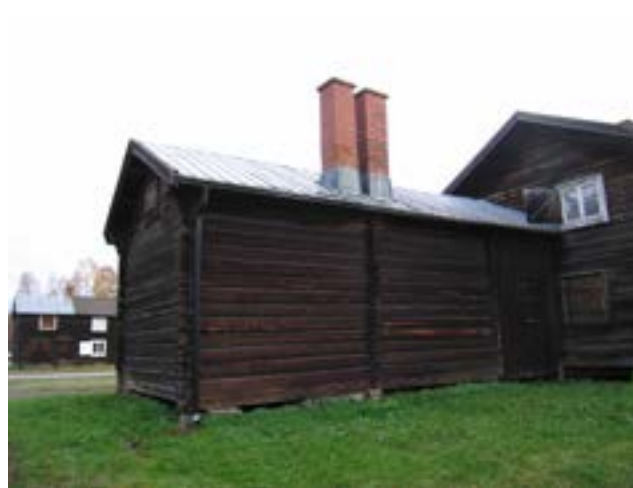
Skadebild före åtgärd: Taket var före åtgärd belagt med pannplåt. Begynnande rost fanns men inga tecken på takläckage. Byggnaden valdes ut för åtgärd i etapp 5 efter att en av kammarägarna tagit kontakt med den antikvariska experten angående takets skick.

Kammare 147-148, norra fasaden före åtgärd.

Kammare 147-148, södra fasaden före åtgärd.

Utförda åtgärder: Den befintliga pannplåten byttes ut mot papp. Pappen lades med horisontell slättäckning. Vid gavelavslutet fästes en trekantslist som täcktes vertikalt med papp för att få ett bra avslut samt möjlighet att fästa vattbrädorna. Detta var det första tak under takprojektet som belades med slättäckning och ej listtäckning. Under samma etapp lades ytterligare två slättäckta tak. Det södra vågbordet fick bytas ut medan det norra kunde sparas. Det befintliga rotet byttes ut mot ett nytt spåntat rote. De gamla nederbeslagen byttes ut mot nya och eftersom skorstenarna var skadade längst ner valde plåtslagaren på eget initiativ att sätta dit två högre beslag, dock ej lika höga. Vid slutbesiktningen påpekades detta och plåtslagaren bytte ut beslagen till två lika höga, dock för höga för att vara godkända enligt bestämmelserna för Bonnstan. De nya beslagen fick därför bytas ut ännu en gång och skorstenarna focas om nedtill.

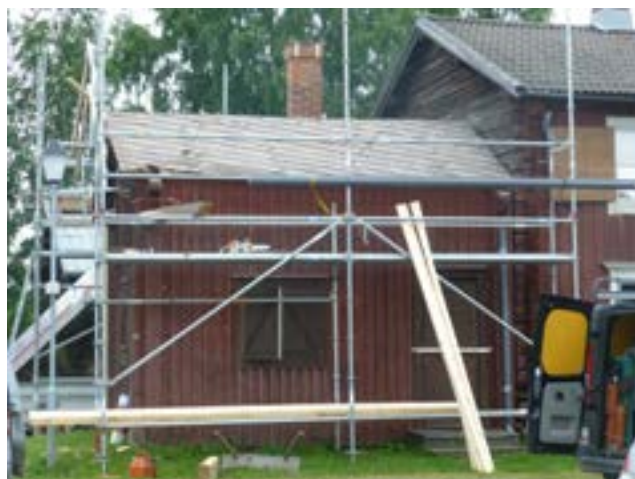
Kammare 149, masonittaket på norra takfallet under åtgärd.

Byggnadsantikvariska iakttagelser: Under betongpannorna hittades ett äldre masonittak vilket bevarades under pappen vid takbytet. Masonittaket var utfört i långsmala rektangulära bitar lagda tvärs över taket. Tak av masonit har troligtvis varit ovanligt i Bonnstan.

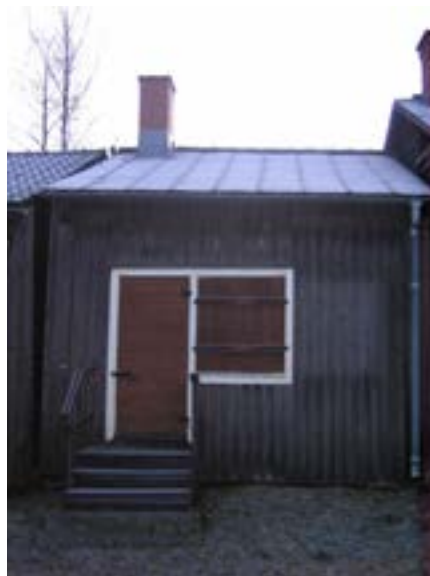
Kammare 162-163, norra fasaden före åtgärd.

Skadebild före åtgärd: Taket var före åtgärd belagt med pannplåt på norra takfallet och med betongpannor på södra takfallet. Plåttaket var rostigt och i behov av ommålning. Inga tecken på takläckage fanns dock. Byggnaden valdes ut för åtgärd i etapp 2 eftersom den enligt vårdprogrammet från 2009 bedömdes som prio 2 pga av takets skick.

Utförda åtgärder: De befintliga betongpannorna och plåten byttes ut mot papp. Läggningsen utfördes med listtäckning. Det befintliga rotet byttes ut mot ett nytt spontat rote. Nederbeslagen till skorstenen byttes ut liksom vindskivor och vattbrädor.

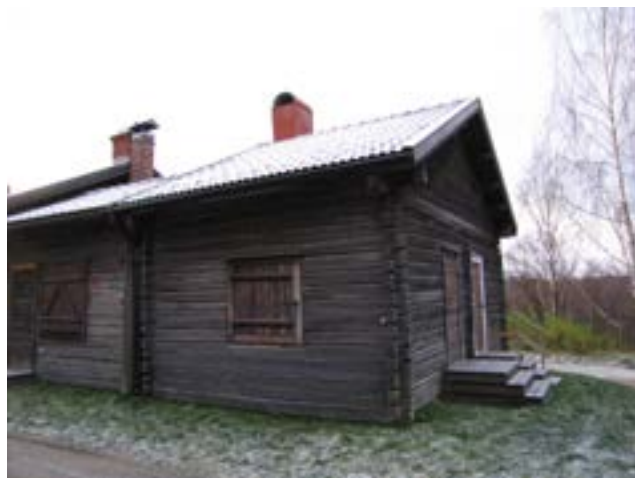
Kammare 174-175, norra fasaden före åtgärd.

Skadebild före åtgärd: Taket var före åtgärd belagt med betongpannor. På södra sidan fanns en svacka vid östra gaveln. Inga tecken på takläckage fanns dock. På norra fasaden fanns två rötskadade stockar som även var angripna av insekter. Byggnaden valdes ut för åtgärd i etapp 4 pga takets och stommens skick.

Utförda åtgärder: De befintliga betongpannorna byttes ut mot papp. Läggningsen utfördes med listtäckning. Vågbord byttes och åsarna förstärktes. Det befintliga rotet byttes ut mot ett nytt spontat rote. Nederbeslagen till skorstenen byttes ut liksom vindskivor och vattbrädor. Skorstenens plåtskoning avlägsnades. Östra fasaden brädslogs och sydöstra knuten försågs med knutlåda. Att förse den sydöstra knuten med en knutlåda ingick inte i det ursprungliga åtgärdsförslaget utan tillkom under arbetets gång eftersom det bedömdes nödvändigt utifrån knutskallarnas kondition. Nordöstra och sydöstra knutarna lyftes och pallades upp. På norra fasaden renhögs stock 3-4 från röta, enligt åtgärdsförslaget skulle det egentligen vara stock 2-3. Detta skulle korrigeras efter slutbesiktning men är fortfarande ej åtgärdat.

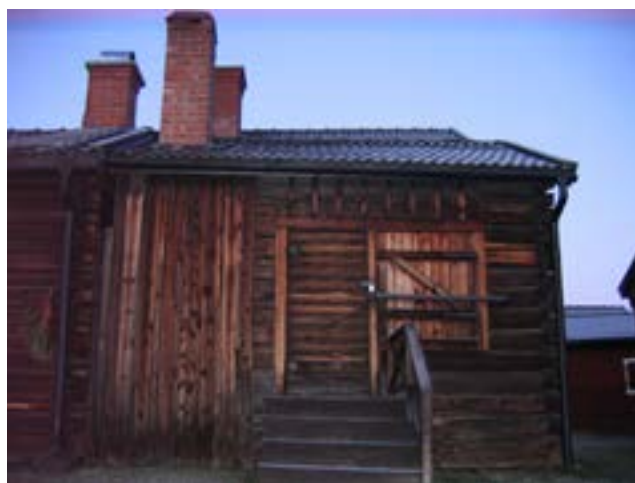
Kammare 200, södra fasaden före åtgärd.

Skadebild före åtgärd: Taket var före åtgärd belagt med betongpannor. Taket läckte in vid en garderob. Södra fasaden var rötskadad vid trappan liksom östra syllen. Kammaren valdes ut för åtgärd i etapp 1 då den enligt vårdprogrammet från 2009 bedömdes som prio 1 pga takläckaget samt stomskador.

Utförda åtgärder: De befintliga betongpannorna byttes ut mot papp. Läggningsen utfördes med listtäckning. Vågbord byttes och åsarna förstärktes. Det befintliga rotet byttes ut mot ett nytt spontat rote. Nederbeslagen till skorstenen byttes ut liksom vindskivor och vattbrädor. Vågbordet på norra sidan byttes ut. Under arbetets gång upptäcktes att norra fasaden farit illa av vattenavrinningen från taket vilket dessutom hade rötskadat grannhusets södra fasad. För att skydda intilliggande kammars baksida från vattenstänk sattes ett stänkskydd i plåt upp och den gamla hängrännan byttes ut eftersom den var för smäcker i dimension för att ta upp den vattenmängd som kom från taket. Under etapp 2 kläddes norra, östra och södra fasaderna med stående locklistpanel, östra fasaden eftersom bedömningen gjordes att det inte räckte med att försöka hugga rent fickor på fasaden. Södra fasaden var före åtgärd bräds-lagen väster om ingången till kammaren. Denna panel avlägsnades och då visade det sig att timret hade satt sig så att en bred glipa bildats mellan två stockar. Öster om ingången var även två stockar rötskadade, därför beslutades att hela väggen skulle kläs in.

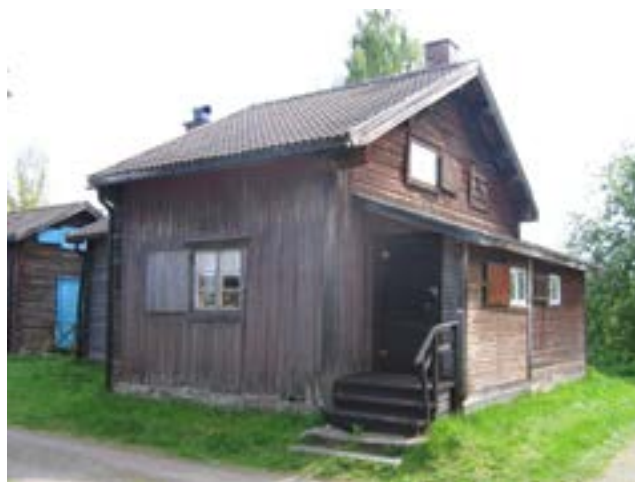
Kammare 203-204, norra fasaden före åtgärd.

Skadebild före åtgärd: Taket var före åtgärd belagt med betongpannor. Pulpettakets över kamrarnas entréer såg knäckt ut. Pannor saknades även, var trasiga eller låg illa. Östra syllens var rötskadad. Byggnaden valdes ut för åtgärd i etapp 2 eftersom den enligt vårdprogrammet från 2009 bedömdes som prio 2 pga av takets och stommens skick.

Utförda åtgärder: De befintliga betongpannorna byttes ut mot papp. Läggningsen utfördes med listtäckning. Det befintliga rotet byttes ut mot ett nytt spontat rote. Vågbord byttes och åsarna förstärktes. Nederbeslagen till skorstenen byttes ut liksom vindskivor och vattbrädor. Det visade sig när man tog bort det gamla taket att innertaket var spikat direkt mot rotet. Det gamla rotet fick därför ligga kvar, men för att få ett rote som passar till takpapp måste man även montera ett nytt spåntat rote ovanpå det gamla glesa. Detta innebär att taket blev lika högt som tidigare trots den nya tunnare taktäckningen. Förhoppningsvis ska detta inte märkas utifrån. Den östra syllens bedömdes vara i så pass gott skick att den inte behövdes bytas ut som planerat. Eftersom ägaren inte ville bräda hela fasaden som hade fickor i timret i gavelröstet, kläddes endast röstet in med stående locklistpanel ned till vindsfönstret. Nedanför fönstret sattes en offerbräda som stöd och avslut för panelen.

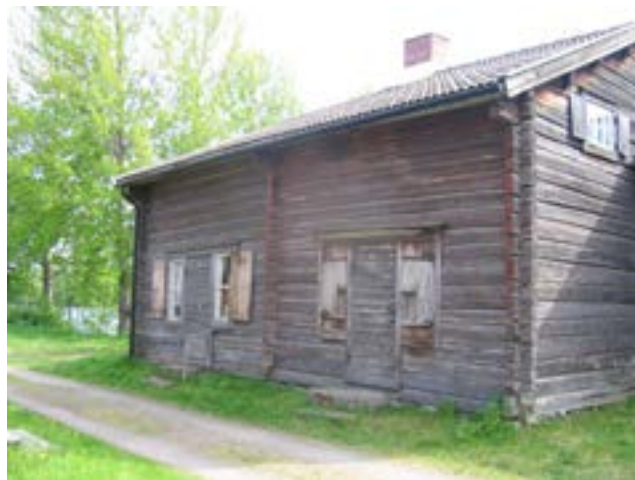
Kammare 209-212, norra fasaden före åtgärd.

Skadebild före åtgärd: Taket var före åtgärd belagt med betongpannor. Svackor fanns på båda sidor, särskilt vid gavlarna. Inga tecken på takläckage fanns dock. Syllen på västra gaveln var sedan tidigare ersatt med en plank. En rötskada i stommen fanns också längst ner vid nordvästra knuten. Byggnaden valdes ut för åtgärd i etapp 3 pga av takets och stommens skick.

Utförda åtgärder: Syllen på västra gaveln samt halva norra syllen byttes ut. Åtgärd av taket ingick ej eftersom ägarna tackade nej till detta.

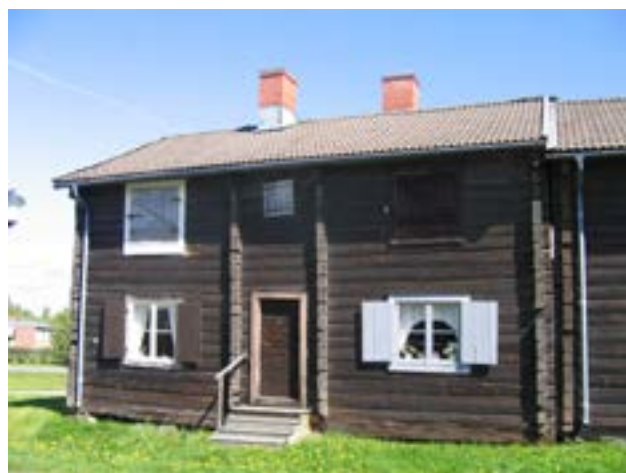
Kammare 213-220, södra fasaden före åtgärd.

Skadebild före åtgärd: Taket var före åtgärd belagt med betongpannor. Svackor fanns på båda takfallen. Norra syllen var rötskadad i underkant. Teckelpå sättningar fanns också på norra sidan av huset. I oktober 2012 brann två hus öster om detta ner till grunden. Släckningsarbetet samt branden orsakade både fukt- och rötskador på detta hus som även fick ett allvarligt takläckage. Huset valdes därför ut till åtgärd i etapp 3.

Utförda åtgärder: De befintliga betongpannorna byttes ut mot papp. Läggningsen utfördes med listtäckning. Det befintliga rotet byttes ut mot ett nytt spontat rote. Vågbord byttes och åsarna förstärktes. Stommen visade sig vara mer skadad än väntat under taket och flera stockar längst upp på norra fasaden vid nordöstra knuten fick därför bytas. Nederbelagen till skorstenen byttes ut liksom vindsxivor och vattbräddor. Enligt åtgärdsförslaget skulle den södra sidan lyftas upp något. Eftersom man var orolig för hur detta skulle påverka murstockarna uteslöts dock detta. Istället för att byta norra syllen brädslogs fasaden.

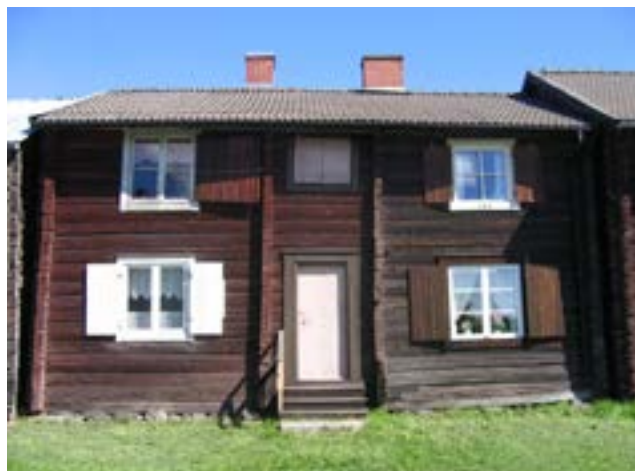
Kammare 237-244, södra fasaden före åtgärd.

Skadebild före åtgärd: Taket var före åtgärd belagt med betongpannor. På båda sidor fanns svackor, särskilt kraftiga var de på norra sidan. På södra sidan låg även nedersta raden av pannor illa. Ett takläckage fanns i kammare 244. På norra sidan hade hela stommen satt sig in mot mitten och västra syllen hade vridit sig ur läge. Byggnaden valdes ut för åtgärd i etapp 1 eftersom den enligt vårdprogrammet från 2009 bedömts som prio 1 pga takläckage och stomskador. I oktober 2012 brann två hus väster om detta ner till grunden. Släckningsarbetet samt branden orsakade både fukt- och röskador på detta hus. Huset valdes därför åter ut till åtgärd i etapp 3.

Utförda åtgärder: De befintliga betongpannorna byttes ut mot papp. Läggningsen utfördes med listtäckning. Det befintliga rotet byttes ut mot ett nytt spontat rote. Det norra vågbordet byttes och åsarerna förstärktes. Nederbeslagen till skorstenen byttes ut liksom vindskivor och vattbrädor. Hela stommen hade satt sig på norra sidan och skulle därför lyftas. Syllen på norra sidan hade vridit sig ur sitt läge då den saknade knutsten. Utöver dessa stomskador visade det sig att hammarbandet på norra sidan var delvis rötskadat och därför måste bytas ut. De två översta stockvarven på södra sidan var också skadade och fick också bytas ut. Efter branden 2012 drogs västra gaveln ihop med en följare på mellanväggen mellan kamrarna eftersom den var på väg att ge med sig utåt då den inte längre hade ett annat hus att stötta sig mot.

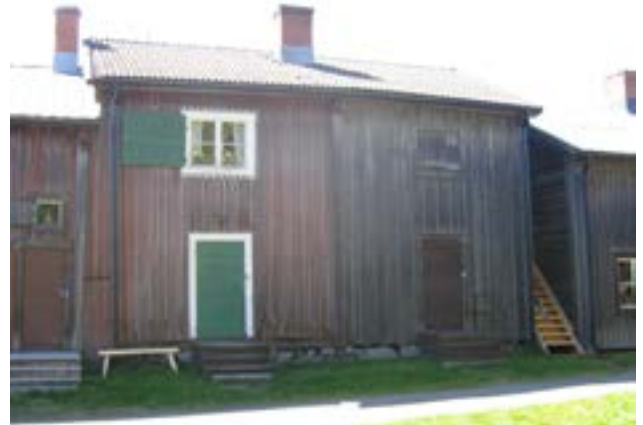
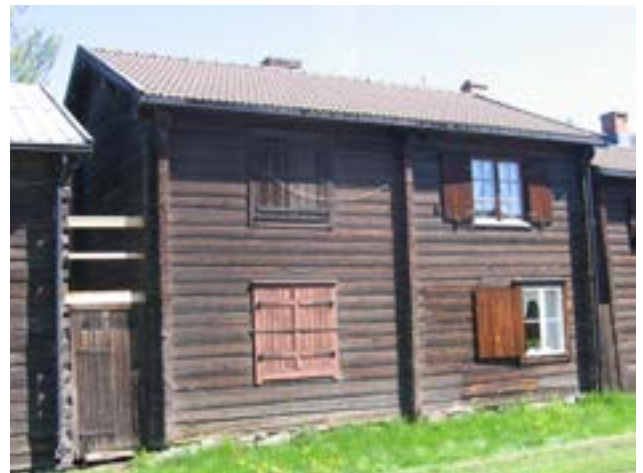
Skadebild före åtgärd: Taket var före åtgärd belagt med betongpannor. På södra sidan fanns en svacka i taket och på norra sidan låg pannorna illa mot östra gaveln. Ett takläckage fanns i trapphuset. Byggnaden valdes ut för åtgärd i etapp 1 eftersom den enligt vårdprogrammet från 2009 bedömts som prio 1 pga takläckaget.

Kammare 257-260, norra fasaden före åtgärd.

Kammare 257-260, södra fasaden före åtgärd.

Utförda åtgärder: De befintliga betongpannorna byttes ut mot papp. Läggningsen utfördes med listtäckning. Det befintliga rotet byttes ut mot ett nytt spontat rote. Takkonstruktionen var i relativt bra skick förutom en mindre rötskada på norra takfallet. Inga åsar behövde bytas ut men mot norr fick man byta ut vågbordet. Nederbeslagen till skorstenen byttes ut liksom vindskivor och vattbrädor.

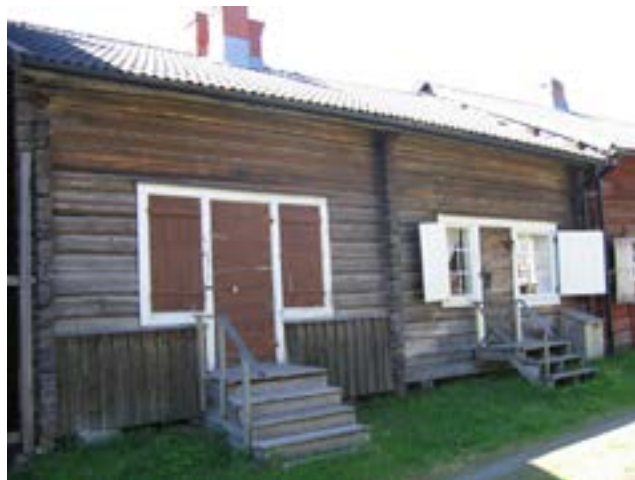
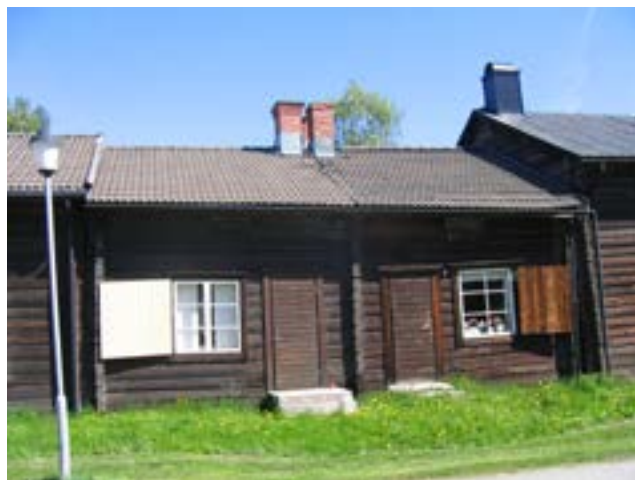
Skadebild före åtgärd: Taket var före åtgärd belagt med betongpannor. På södra sidan hängde nedesta raden av pannor ner och på norra sidan låg några pannor illa vid västra gaveln. Byggnaden valdes ut för åtgärd i etapp 2 eftersom den enligt vårdprogrammet från 2009 bedömdes som prio 2 pga av takets skick.

Kammare 286-289, norra fasaden före åtgärd.

Kammare 286-289, södra fasaden före åtgärd.

Utförda åtgärder: De befintliga betongpannorna byttes ut mot papp. Läggningsen utfördes med listtäckning. Det befintliga rotet byttes ut mot ett nytt spontat rote. Åsarna förstärktes. Båda vågborden byttes ut till nytt sågat virke. Hammarbandet byttes ej som planerat då det bedömdes vara i godtagbart skick. Nederbeslagen till skorstenen byttes ut liksom vindskivor och vattbrädor.

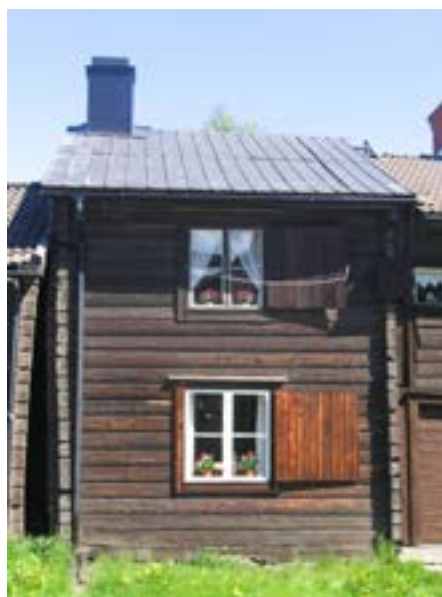
Kammare 290 och 292, södra fasaden före åtgärd.

Skadebild före åtgärd: Taket var förr åtgärd belagt med pannplåt. Ett takläckage fanns i kammare 292. Södra syllen var rötskadad liksom två stockar på norra fasaden och nordöstra knutkedjan. Stommen hade satt sig något åt väster. Byggnaden valdes ut för åtgärd i etapp 1 eftersom den enligt vårdprogrammet från 2009 bedömts som prio 1 pga takläckage och stomskador. Före åtgärd hade den dessutom en helt plåtinklädd skorsten som var lämplig åtgärda i samband med takbyte.

Utförda åtgärder: Den befintliga pannplåten byttes ut mot papp. Läggningsen utfördes med listtäckning. Det befintliga rotet byttes ut mot ett nytt spontat rote. Åsarna förstärktes. Hammarbandet på byggnadens norra sida var dåligt och behövde bytas ut. Nederbeslagen till skorstenen byttes ut liksom vindskivor och vattbrädor. Den plåtinklädda skorstenen åtgärdades enligt bestämmelserna för Bonnstan. Under etapp 2 ilagades södra syllen vid sydvästra knuten med friskt virke som handbilades. Stommen lyftes även något för att komma i våg.
