## Renovering af spildevandsbrønd og optimering af pumpedrift

Centralt placeret spildevandsbrønd før pumpestation er nedbrudt af svovlbrinte og derfor blevet renoveret.

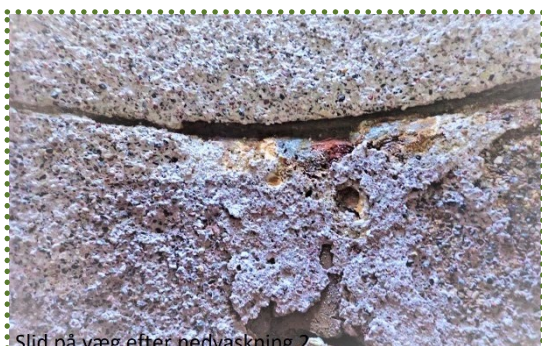
Slid på væg efter nedvaskning.

Erosion af brøndvæg. Armeringsjernet kan ses efter nedvaskning.

Der blev lavet ny bund og sidder i beton med en epoxy overfladebehandling for at forøge levetiden. Dertil er der også udført faldstammer på spildevandsledningerne.

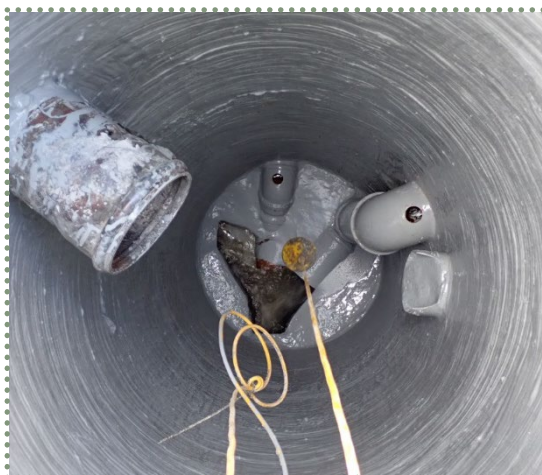
Brønd efter renovering
