## Hovedinspektion Digterparken 70-72, Det Grønne Område.

24 aug 2021

HOVEDINSPEKTION

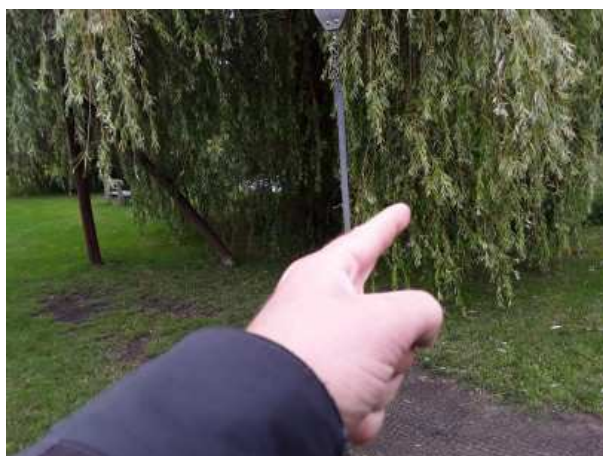
3 Foto 3

Det bør tilsikres at faldrummet altid er frit for forhindringer.

Faldrummets udstrækning bør være mindst 200 cm, målt fra redskabets yderste hævede del.

DS/EN 1176 del 1 pkt. 4.2.8.4 Beskyttelse mod skader i faldrummet.

Frirummet ved denne aktivitet er ikke overholdt da der er forhindringer inde i rummet som brugeren skal kunne bevæge sig uhindret igennem.

1

DS/EN 1176 del 1 pkt. 4.2.8.2.3 Frirum

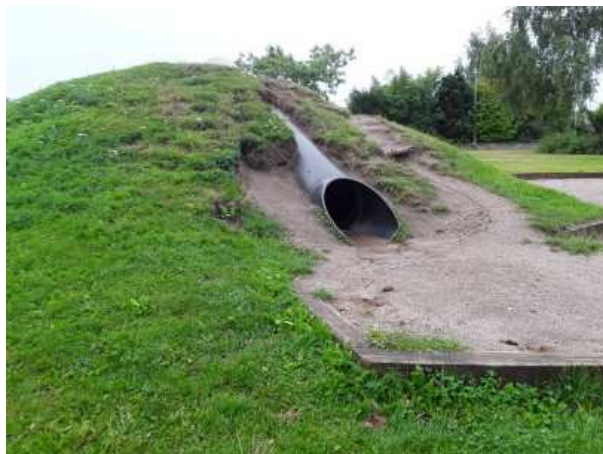
4 Foto 4

3

Der er ikke registreret afvigelser d.d.

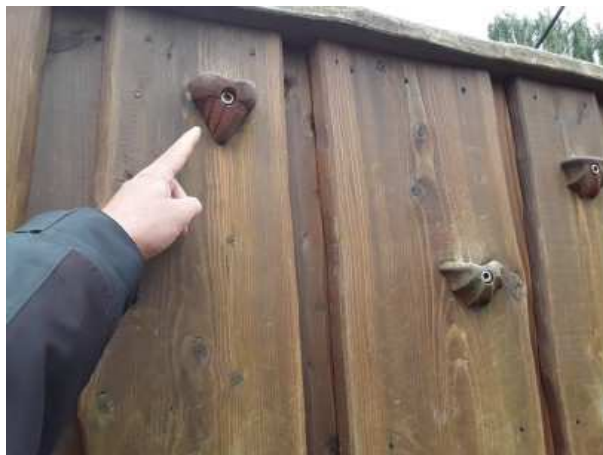
6 Foto 6

1

Flere af grebene kan rotere.

Risikoen ved brugen af redskabet skal kunne forudses af brugeren.

DS/EN 1176 del 7 pkt. 5 Installation

Udstyret skal installeres i overensstemmelse med producentens anvisninger.

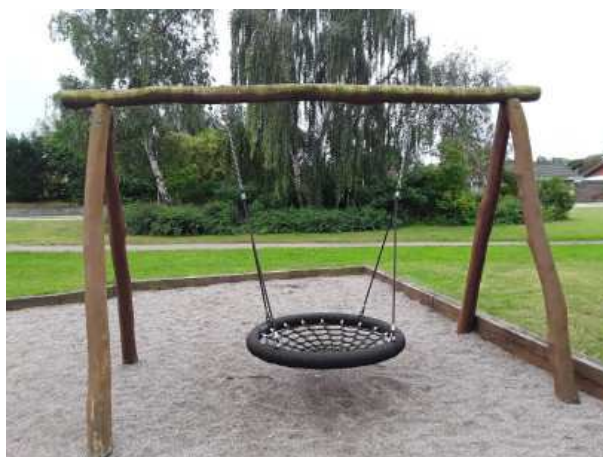
7 Foto 7

3

Der er ikke registreret afvigelser d.d.

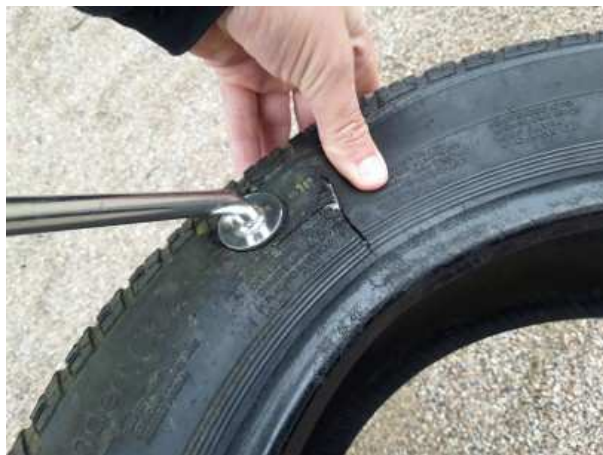
9 Foto 9

1

Denne del af redskabet er i forfald og har dannet skarpe kanter.  
Der må ikke være nogen hårde og skarpkantede dele i nogen tilgængelig del af redskabet. Hjørner og kanter afrundes.

DS/EN 1176 del 1 pkt. 4.2.5 Redskabers finish

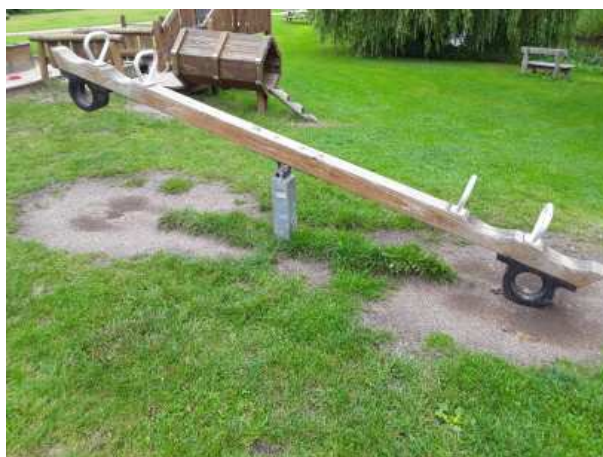
10 Foto 10

3

Der er ikke registreret afvigelser d.d.

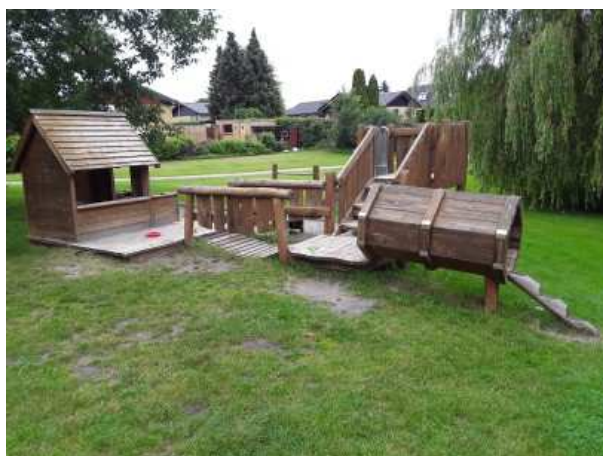
11 Foto 11

3

Der er ikke registreret afvigelser d.d.

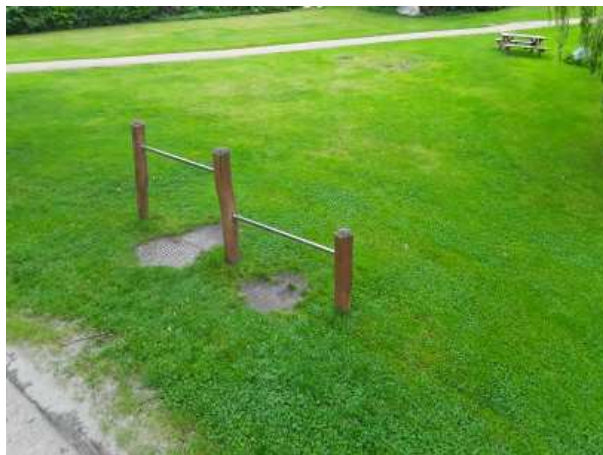
12 Foto 12

3

Der er ikke registreret afvigelser d.d.
