# Grf. Digterparken Digterparken 70-72 Det grønne område 2750 Ballerup Danmark Version 1

Grf. Digterparken Digterparken 70-72, Det grønne område, Inspektion

**Inspektionsdato:**  
25. aug. 2023

**Skema:**  
Hovedinspektion

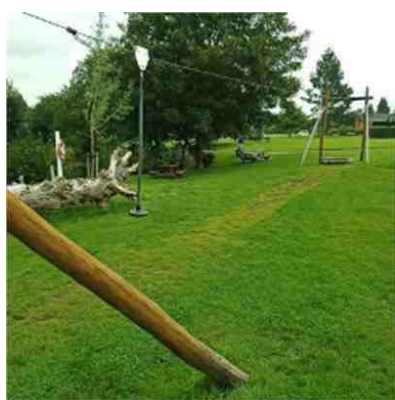
Foto nummer 3

Svævebaner > Redskabsbillede

5

Der er ikke registreret afvigelser d.d.

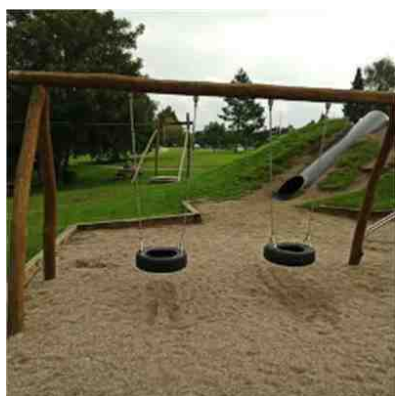
Foto nummer 4

Gynger > Redskabsbillede

5

Der er ikke registreret afvigelser d.d.

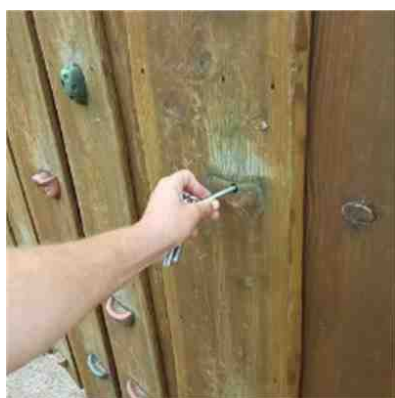
Foto nummer 6

Del 1 Redskab > Fælder

2

Der er registreret fingerklemfælder. Ved højder over 100 cm over et potentielt stødområde, eller hvor brugeren er udsat for en tvungen bevægelse, skal huller og åbninger ikke have en diameter imellem 8-25 mm.

DS/EN 1176 del 1 pkt. 4.2.7.6 Fastklemning af fingre.

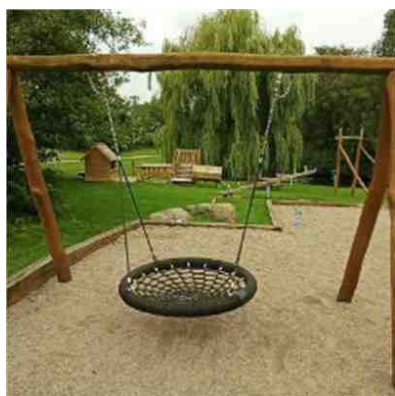
Foto nummer 7

Gynger > Redskabsbillede

5

Der er ikke registreret afvigelser d.d.

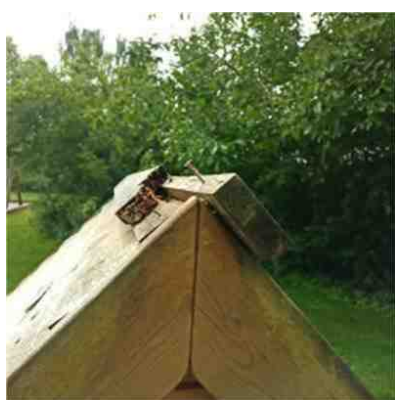
Foto nummer 9

Del 1 Redskab > Vedligeholdelse

3

Der er fremskredent råd i denne redskabsdel.

DS/EN 1176 del 7 pkt. 7.2 Korrigerende vedligeholdelse.

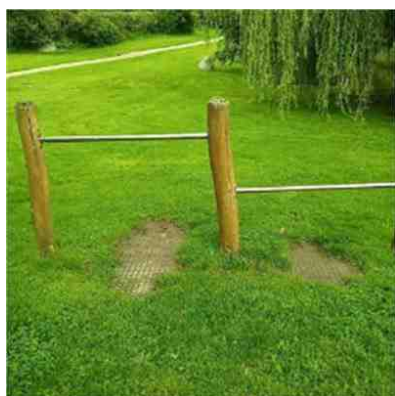
Foto nummer 10

Del 1 Redskab > Redskabsbillede

5

Der er ikke registreret afvigelser d.d.
