# VEDLIGEHOELSEPLAN FOR 8 -436 Eremitageparken

Eremitageparken 11 – 377 2800 Kgs. Lyngby

**Kontrolleret af:** TM  
**Udført d.:** 20 marts 2017  
**Version:** 1  
**Ejendomsnr.** 8 - 436

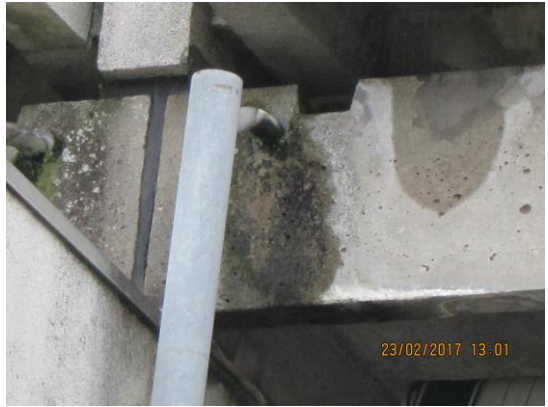
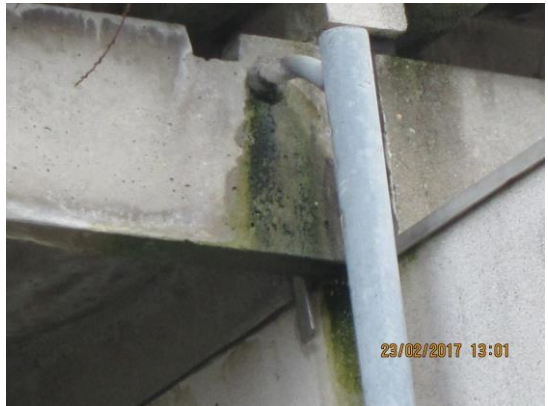
<p>Altan afløb er mange steder stoppet så vandet løber vedsiden af røret og ned af facaderne</p> <p>Dette er uhensigtsmæssigt og der bør foretages en oprensning af alle afløb og en gennemgang om disse afløb er tætte</p> <p>Vandet skal løbe inde i røret og ikke udenpå</p>

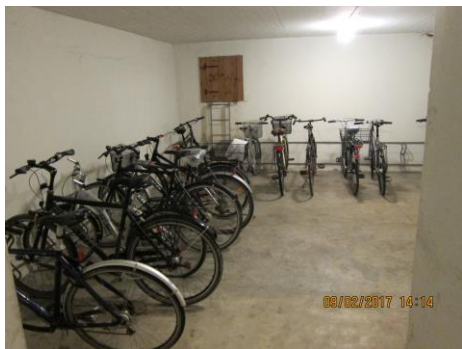
Registreringer	Vurderinger og anbefalinger
<p>1. Kælder</p>

<p>Kælderen virker varm og tør uden nogen spor af fugt. Der er synlig rørføring, hvor det meste er isoleret.</p> <p>Der forekommer pudsafskalninger på kælderydervægge, men dette er ikke på nogen måde graverende. Det anbefales løbende at overflade vedligeholde kælderen rum.</p> <p>Kælderen tilstand vurderes generelt som normal stand.</p> <p>Maling af vægge og døre i kældre bør overvejes.</p>

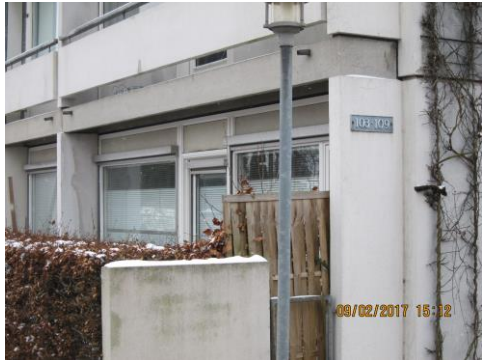
Registreringer	Vurderinger og anbefalinger
<p>1. Facader, generelt</p>

<p>Facader ser pæne og sunde ud alderen taget i betragtning. Der er ingen større revner. Der forekommer enkelte afskalninger af betonen. Som løbende bør repareres.          Der har over tid været udført reparationer på facaderne.</p>
<p>2. Facader antikim behandles</p>

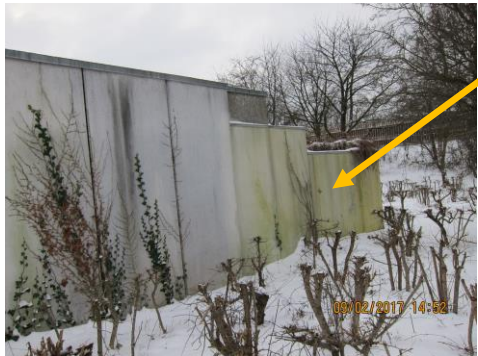
<p>Der bør foretages en antikimbehandling af betonfacaderne.          Algevæksten skal behandles inden den får for godt fat.</p>

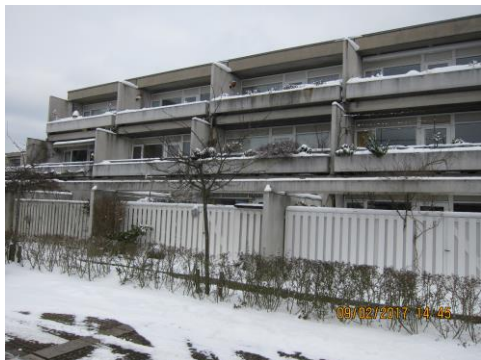
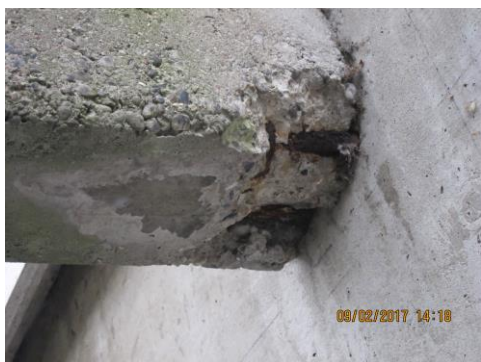
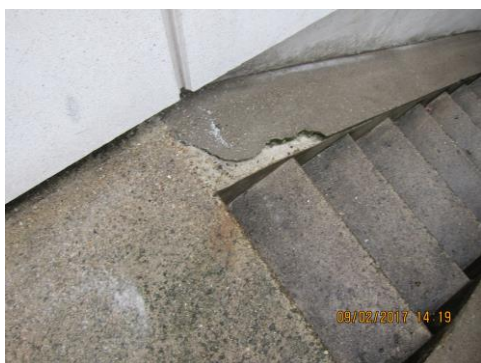
### 3 Udskiftning af dilatationsfuger

Altanbundene bliver omfuget løbende så der undgås siveskader i den underlæggende lejlighed.

Der er nogle betondragere der er nedbrudte og bør repareres.

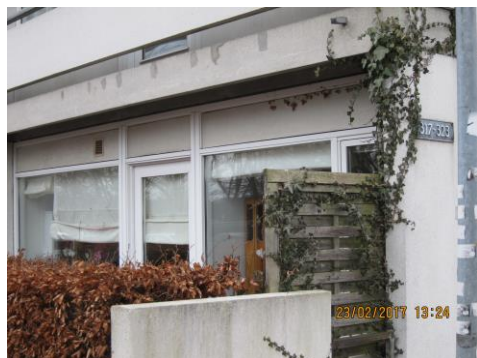
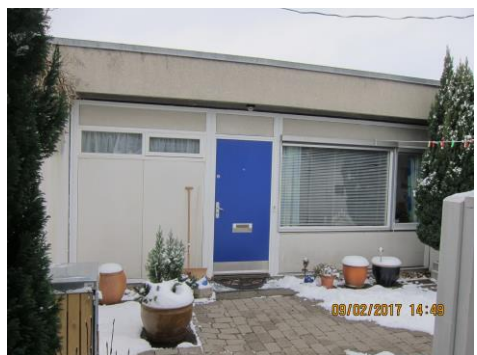
### 1. Lejlighedsvinduer i facade

Der er et projekt på udskiftning af facadepartierne under udarbejdelse.

Der er ikke taget stilling til hvordan og hvornår der skal ske noget med facaderne.

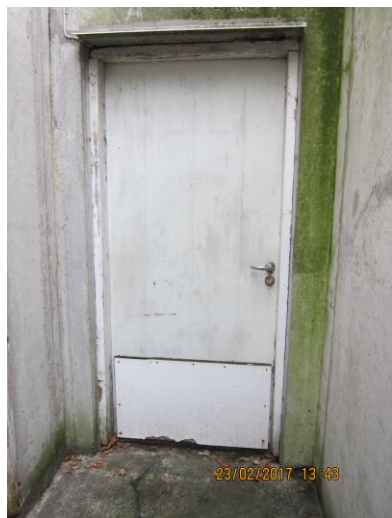
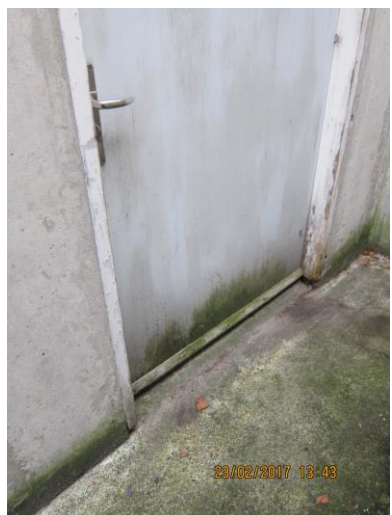
### 3. Kælderdøre

Der er 2 kælderdøre under selskabslokalerne der bør skiftes.

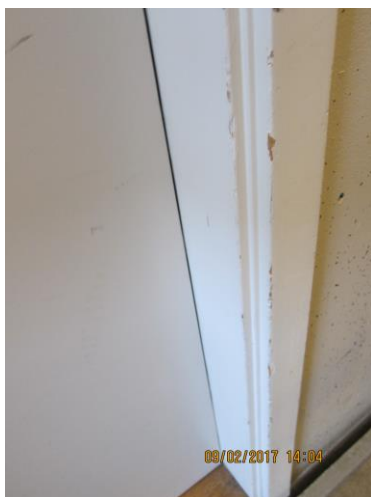
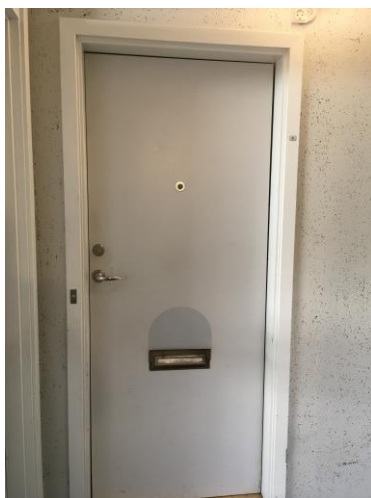
## 2. Lejlighedsdøre

Lejlighedsdøre er i normal stand.

Dørene er pladedøre der er malede.  
Karmtræ er lidt mærket af brug

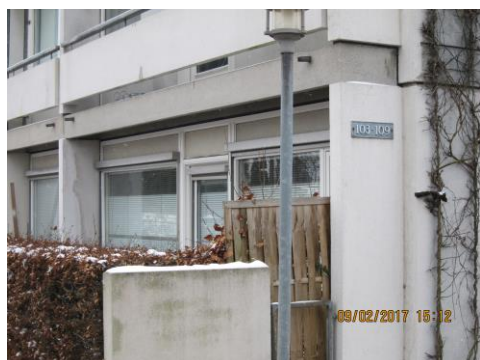
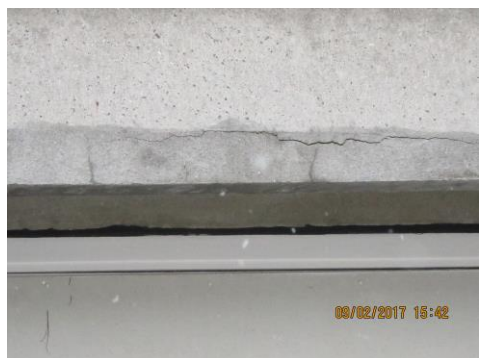
Det kan konstateres, at al udvendig beton har armeringsjern med et meget lille dæklag, idet rusten slår den yderste beton af. Det må påregnes, at der årligt skal udføres betonreparationer. Betonelementerne er undersøgt med hensyn til karbonatisering. Der er ingen tegn på at der er nogen form for karbonatisering af betonen. Dette må tilskrives at betonelementerne er chockstøbte - d.v.s. at betonen bliver rystet sammen efter udstøbning i formen.

Der var ved gennemgangen ikke mange skader at se, men der har været udført en del reparationer gennem tiden.

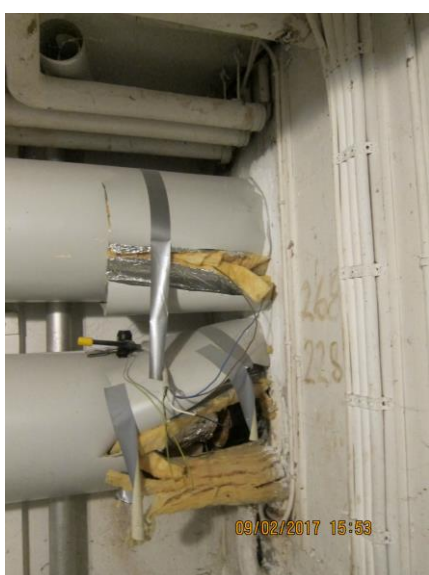
Der mangler lidt isolering af rør i kældergangen nogle steder, som bør eftergås.

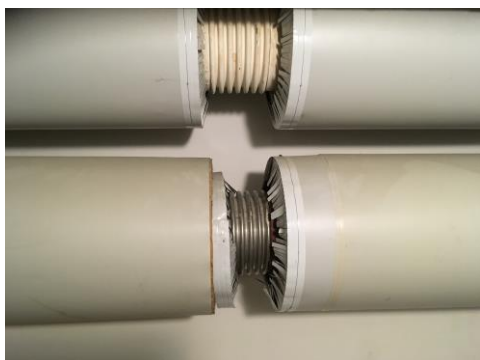
### 3. Radiatorer og rørinstallationer.

Der er en del ekspansion stykker på rørene i kældrene som er begyndt at tære, og skal skiftes løbende.  
Gerne planlagt uden for varmesæsonen.

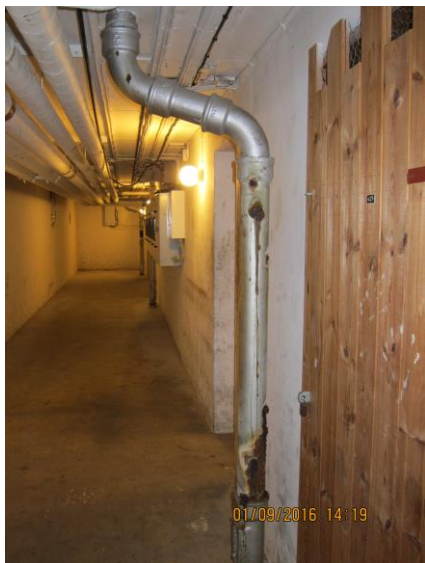
Registreringer	Vurderinger og anbefalinger
<p>1. Faldstammer og grenrør</p>

Ejendommens faldstammer i kældre er tærede og der kan opstå rørbrud og vandskader i bygning fremover. Udskiftningen af faldstammer og måske stigestrengene er arbejder der skal udføres inden for de kommende år. Faldstammer i lejligheder er ikke synet.

<p>Der er planlagt at udskifte faldstammerne i et par blokke om året i de kommende år, til alle faldstammer i kældrene er blevet udskiftet.</p> <p>Det skal også overvejes om der skal planlægges en relining af de øvrige faldstammer i lejlighederne.</p>

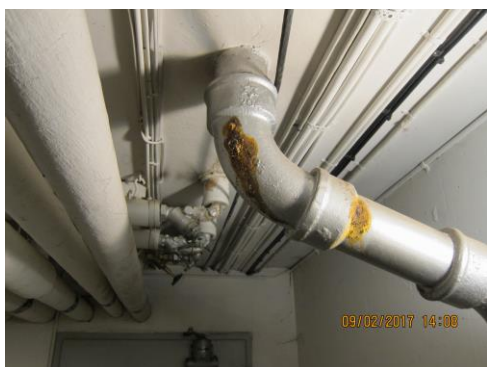
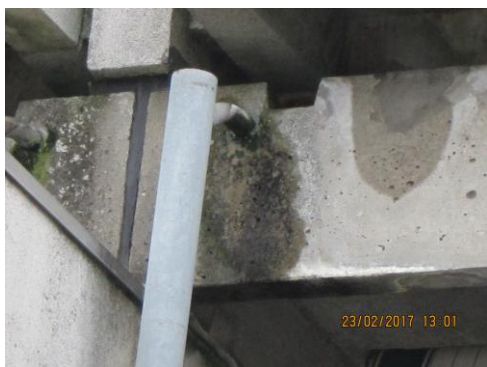
## 2. Afvanding af altaner

Altanerne på havesiden afvandes gennem et stålrør der er ført gennem betonelementerne. Der er mange steder utætheder om rørene eller rørene er stoppede. Dette bevirker at betonelementet opfugtes kraftigt hele året når det regner. Dette bør eftergås, så det kan sikres at der ikke løber vand ved siden af afløbsrøret.

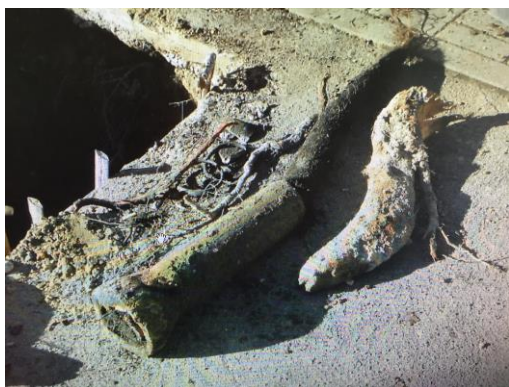
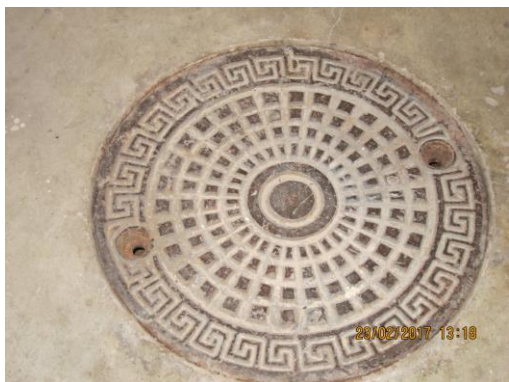
1. Generelt

<p>6 brønde og tilslutningsledninger på p pladser er blevet skiftet i forbindelse med asfaltering af P pladserne. Brøndene og ledninger var stoppet af indgroede rødder fra de omkringstående træer.</p> <p>Der er 2 brønddæksler i hver kældergang. Disse dæksler skal være lufttætte, men det er de ikke en del steder, og nogle steder er dækslerne ikke blevet monteret korrekt. Der mangler skruer i dæksler og pakningerne skal skiftes. Disse brønde bør gennemgås og defekte dæksler skal udskiftes og de dæksler der har mangler bør renoveres.</p> <p>Det skal forebygges at der ikke er kloakluft i kældergangene.</p>

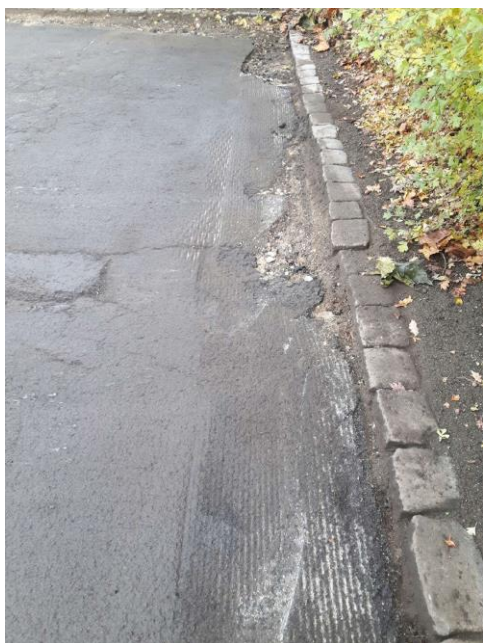
Asfalten på P pladserne har været en slidte, men der er et projekt i gang med at få lagt ny asfalt på alle p pladserne langs vejen.

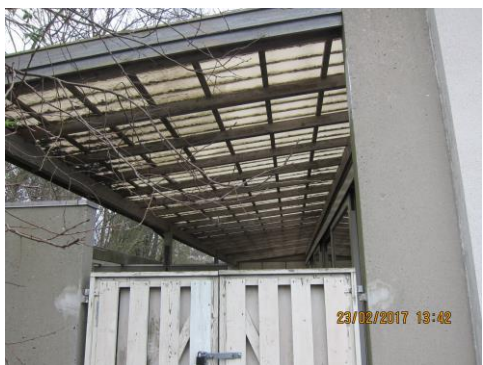
Overdækning ved beboerlokalerne mangler vedligeholdelse.  
Overdækningen og lågen bør malerbehandles.

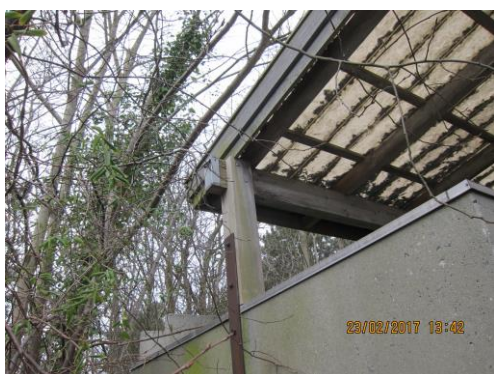
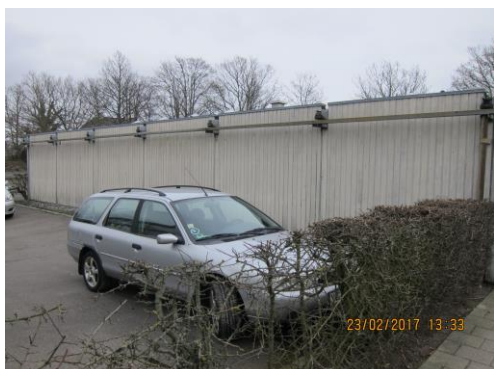
Materialeskuret trænger til en tømrergennemgang og en malerbehandling udvendig.

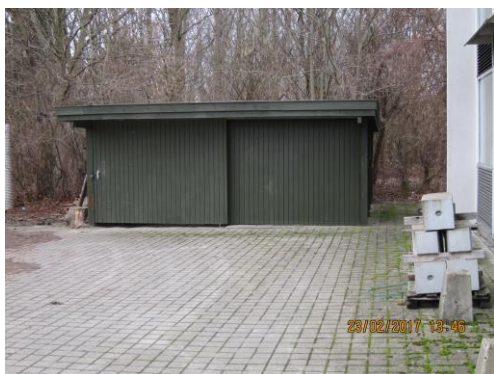
Skur bag varmecentralen bør malerbehandles.

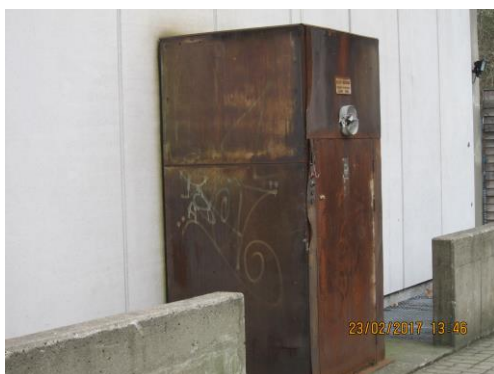
Gammel vareelevatør bruges ikke mere og er defekt. Den bør fjernes over jorden og hullet støbes til.
