PROTOKOLL SÄKERHETSBESEKTNING AV LEKPLATS		Sida: 1(4)
	Organisationsnummer: 556177- 8472	Utfärdat: 2021-09-20	
Adress: Limmaredsvägen 30 514 32 TRANEMO	Telefon: 0708-70 99 69 Mail: mia.andersson@tj.se		
Besiktningssman: Marianne Andersson			
Övriga närvarande vid besiktningen:

Objekt: Samfälligheten Folkvisan
Objektsadress: Romansgatan 2-126 Borås
Datum för besiktningen: 2021-09-08

Omfattning av säkerhetsbesiktningen:

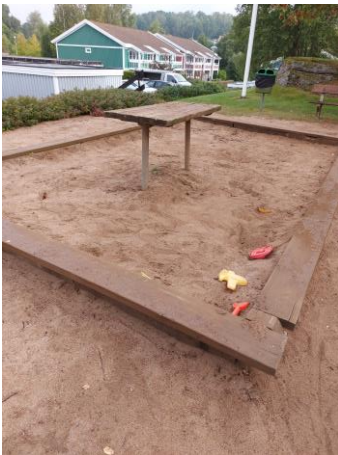
Foto 1.

Redskap:		Sandlåda	
Redskapets märkning:		Hemmabygge	
Fel nr:	Fel beskrivning:	Hänvisning:	Klassning:
	-:

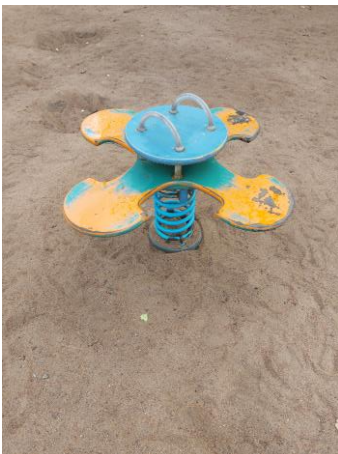
Foto 2.

Redskap:		Vippunga typ 2B	
Redskapets märkning:		Kompan M 125 år -93	
Fel nr:	Fel beskrivning:	Hänvisning:	Klassning:
	-:

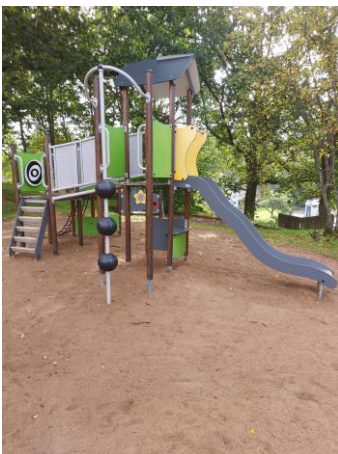
Foto 3.

Redskap:		Klätterlek med rutsch.	
Redskapets märkning:		Hags 8047093 Unimini Kolla år -15	
Fel nr:	Fel beskrivning:	Hänvisning:	Klassning:
1	Fallskyddsanden är packad. Fräs sanden runt bron och rutschdelen.	7:7.1..c	B
2	Avståndet mellan rutschens avslut och mark är 32 cm. (max. 20 cm. ok)	3:4.5	B
3	Hypnos skivan är lös.	7:7.1.a	C

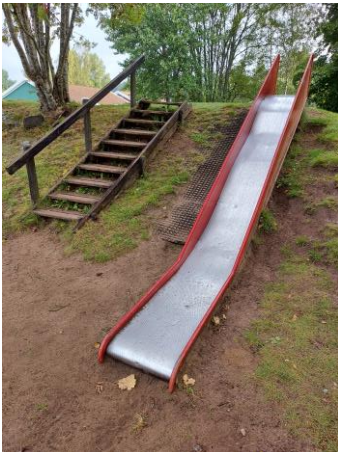
Foto 4.

Redskap:		Släntrutsch.	
Redskapets märkning:		Hags	
Fel nr:	Fel beskrivning:	Hänvisning:	Klassning:
1	Märkning saknas.	1:7.1	C

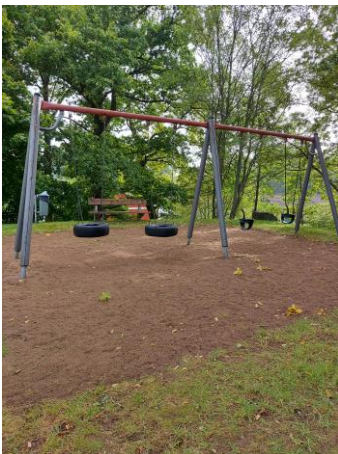
Foto 5.

Redskap:		Gunga typ 1a	
Redskapets märkning:		Hags	
Fel nr:	Fel beskrivning:	Hänvisning:	Klassning:
1	Fallskyddsanden är packad, fräs sanden.	7:7.1.c	B
2	Fallskyddsandens djup bakåt är 15 cm. (30 cm. ok) Fyll på.	7:7.1.h	B
3	Islagsytan mot eken växer igen. Rensa upp. (180 cm. från mitten av gungsitsen är ok)	2:4.10.2	C
4	Märkning saknas.	1:7.1	C
