Ulykkesanalyse

Dødsulykke 11.04.2018

Vegnr. Rv 55_Lomelde, Sogndal, Sogn og Fjordane

Nr. V-03 2018

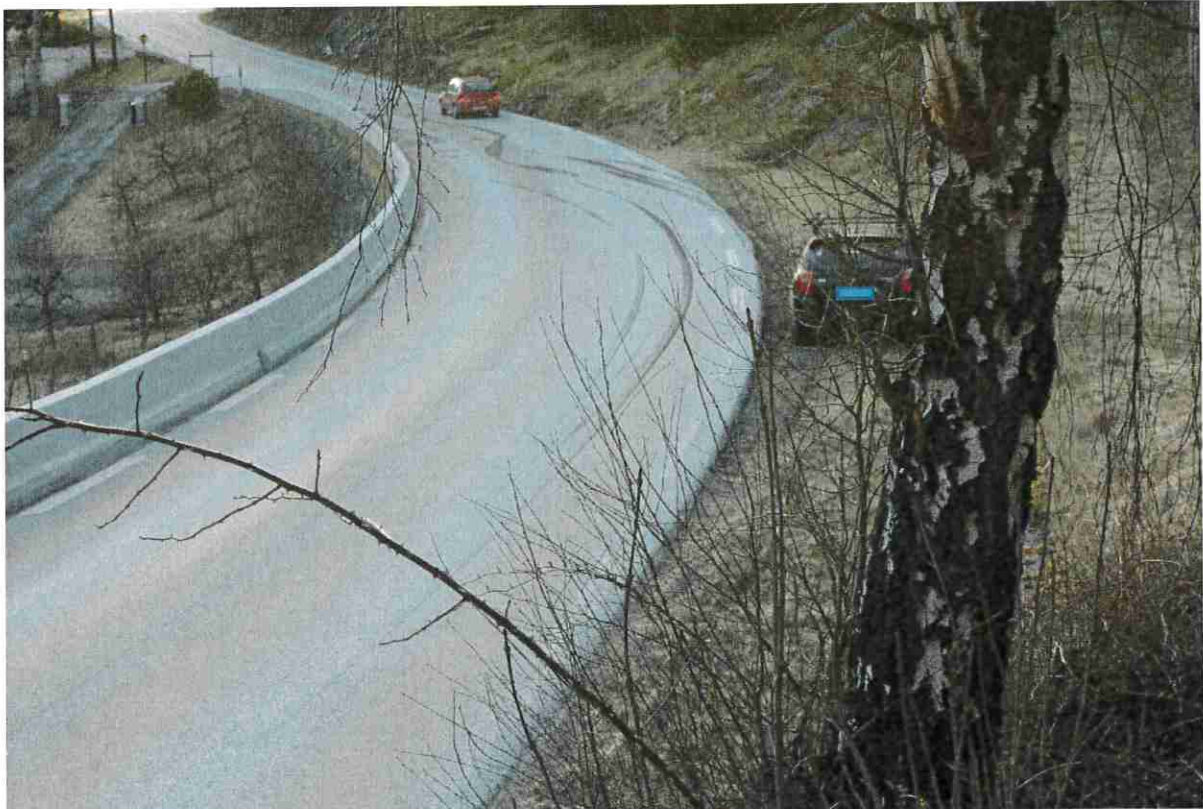
Figur 2 Bilde viser spor avsatt i vegbanen. Foto Statens vegvesen (Torgeir Bang)

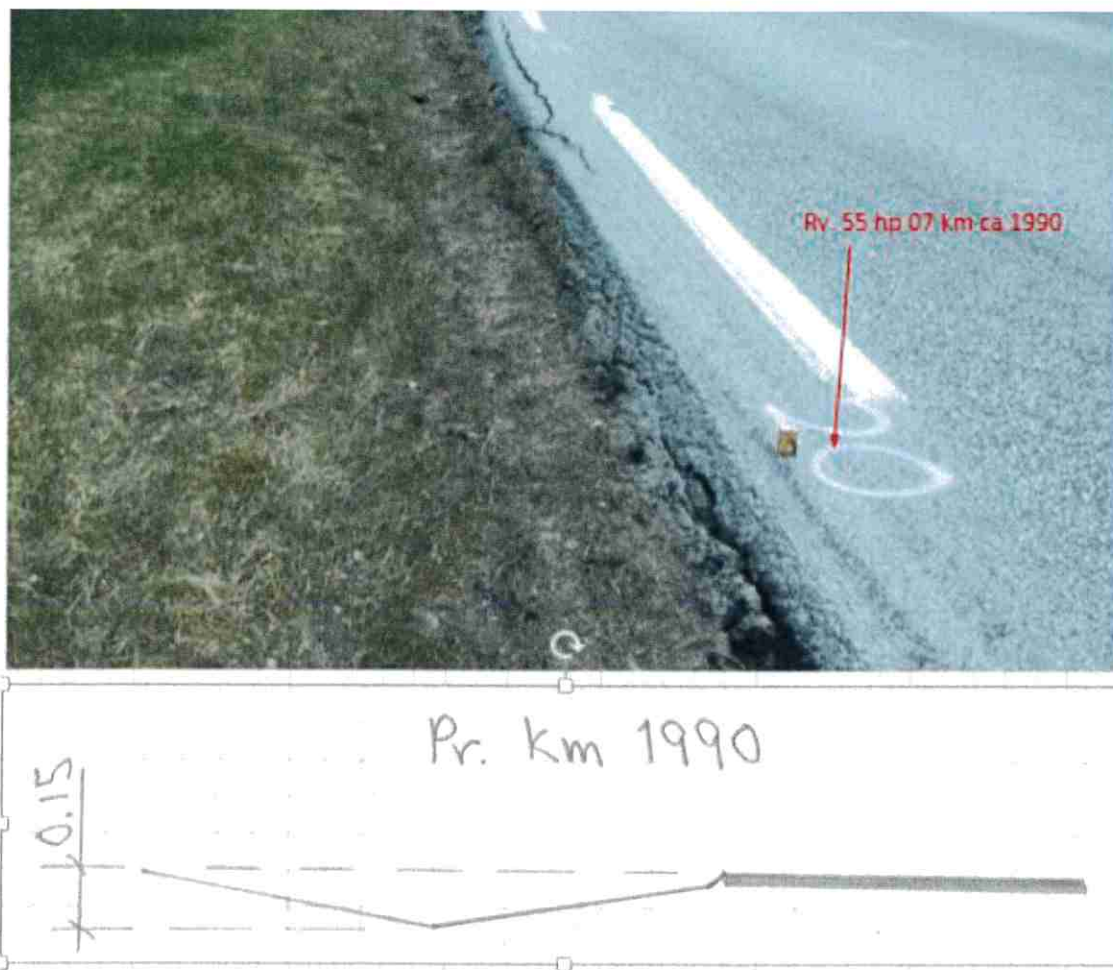
En sak som er diskutert er asfaltkant i denne kurven, det ble foretatt måling av dette og det viste en høyde på mellom 0 og 20 cm. Kanthøyden steg i retning Leikanger som brannbilen kjørte. Etter at branntankbilen kom utfor asfaltkanten har fører rattet mot venstre for å få tankbilen opp igjen. Det er ingenting som tyder på kraftig bremsing i forbindelse med manøvreringen i grøften. I kollisjon med Volvo personbil var hjulene vridd mot venstre (ikke med fullt utslag) men kreftene i kollisjonen gjorde at pitmanarm knakk og hjulene gikk til fullt utslag. Da dette skjedde hadde ikke fører mulighet til å styre tankbilen lenger. Tankbilen presset da personbil mot plass støpt murkant.

«Høydeforskjell mellom skulder og kjørebane Høydeforskjell mellom skulder og kjørebane og mellom asfaltert skulder og grusskulder skal være mindre enn 30 mm.»

Figur 5 Billedokumentasjon fra måling av kanthøyde på ulykkessted. Kilde Statens vegvesen

Kartlegge utbredelsen av høye asfaltkanter som vi vet har hatt betydning for hendelsesforløp og skadeomfang. I håndbok R610 til statens vegvesen står det at asfaltkant ikke skal overstige 30 mm. Ingen nye håndbøker gir tilbakevirkende kraft.

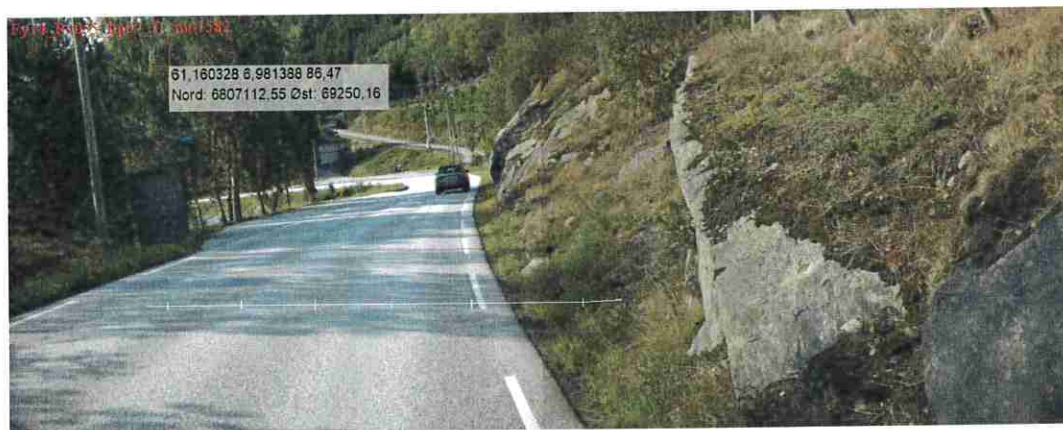
Figur 8 Bilde viser venstre kurve som kniper mot slutten. Statens vegvesen

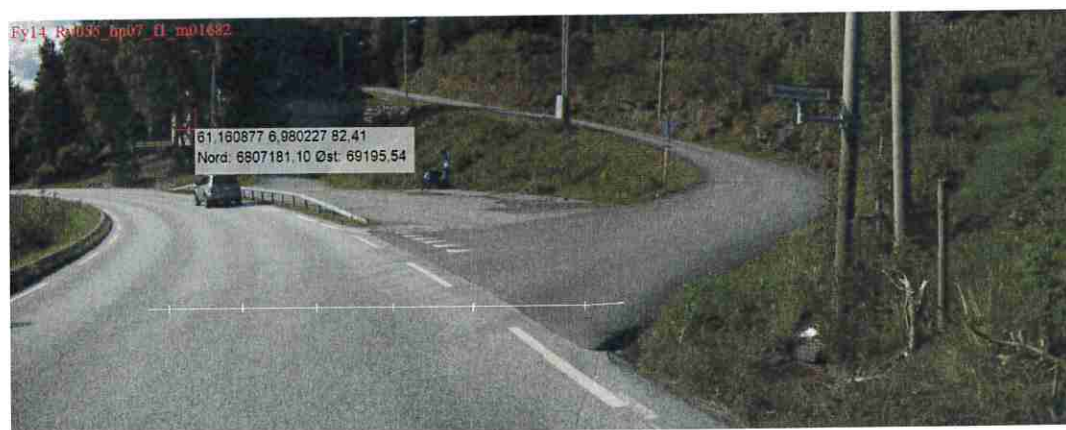
Figur 9 Bilde viser området der kurven begynner å knipe. Statens vegvesen

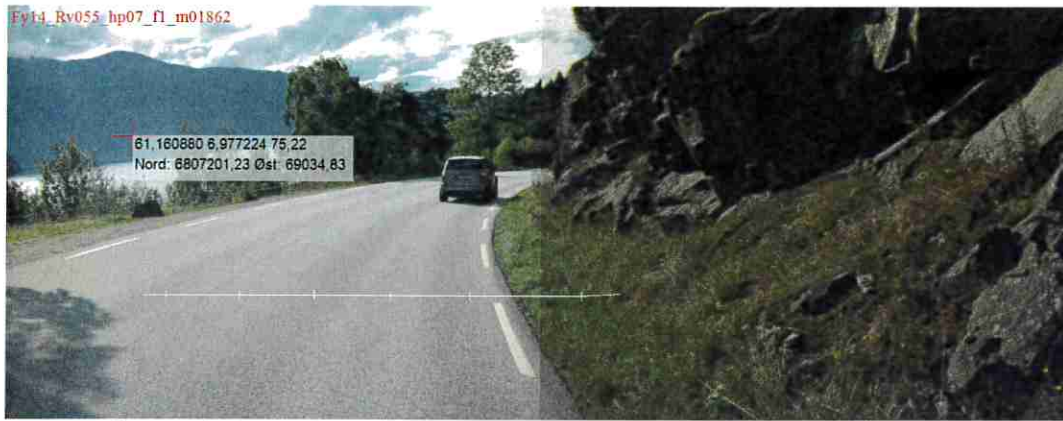
Figur 10 Bilde viser den kurven der tankbil får et utslag med bakende. Tankbil er i (over) rotasjon mot høyre og tankbil går i retning av grøft. Statens vegvesen

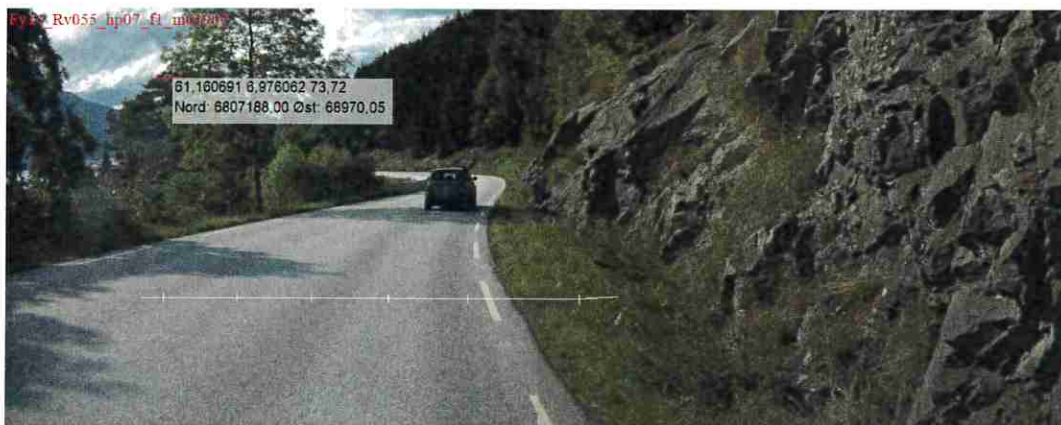
En faktor som påvirker evnen til å få et hjul som har kommet på utsiden av asfaltkanten. Et hjul sitt evne til å komme opp igjen fra grøft er avhengig av fart, kanthøyde og vinkel på hjul samt friksjon på asfalt. Den vinkel som medfører at framhjul klatrer på kanten og får dekket opp er samme vinkel som bakhjul trenger for å klatre opp. Hvis ikke hastigheten tas ned før du ratter opp på vegen er det svært sannsynlig at du havner utfor vegen på motsatt side. Vi har erfart denne situasjonen i mange av dødsulykker, spesielt med tunge kjøretøy som havner utfor i vanlig hastighet (60 Km/t og oppover.)

Figur 11 I dette området er tankbil på veg utfor asfaltkant med framhjul. Statens vegvesen

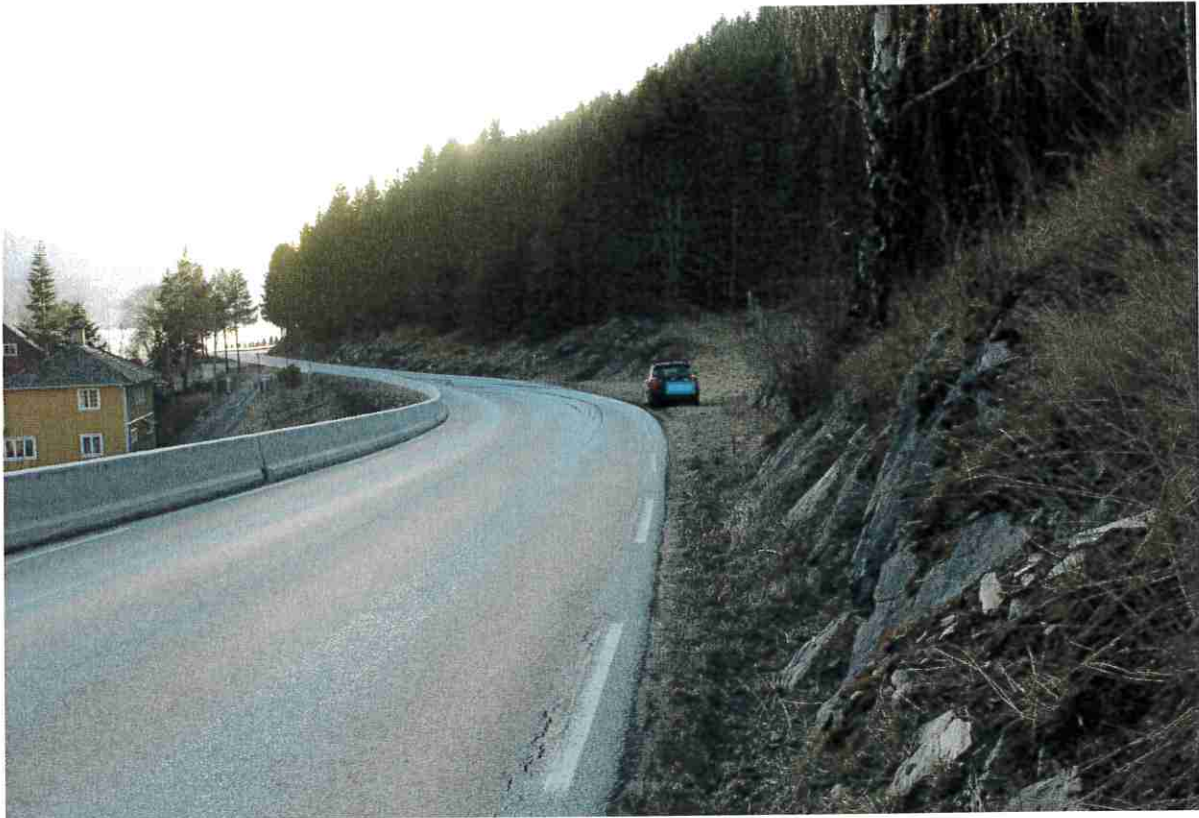
Figur 17 Spor avsatt i ulykken, bilde tatt noen timer etter ulykken. (Bil på bilde har ingenting med ulykken å gjøre) Kilde Statens vegvesen

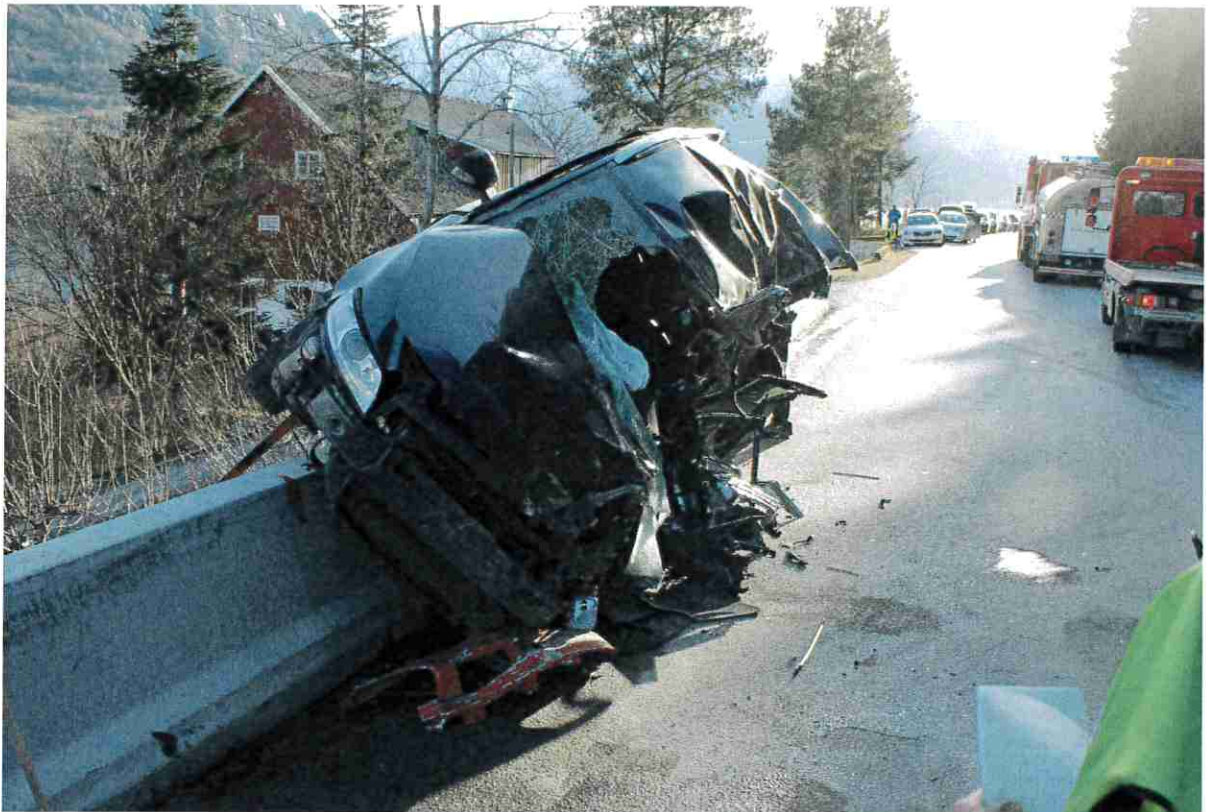
Figur 18 Bilde av personbil tatt på ulykkessted etter brannbil er fjernet. Bilde Statens vegvesen (Torgeir Bang)

Treff mellom brannbil og Volvo. Brannbil har 45-60 graders vinkel inn i Volvo. Treffer fra A stolpe og bakover på bilen. Presser den inn i betongautovern. Bil går med høyre hjulpar opp på autovern, står med 45-60 graders vinkel ved stans.

Sideairbag – ikke utløst – kan skyldes at treff fra lastebil er rett i strømsentral, med resultat av bortfall strøm til styringsenhet, eventuelt signal til sidekollisjonsputer.

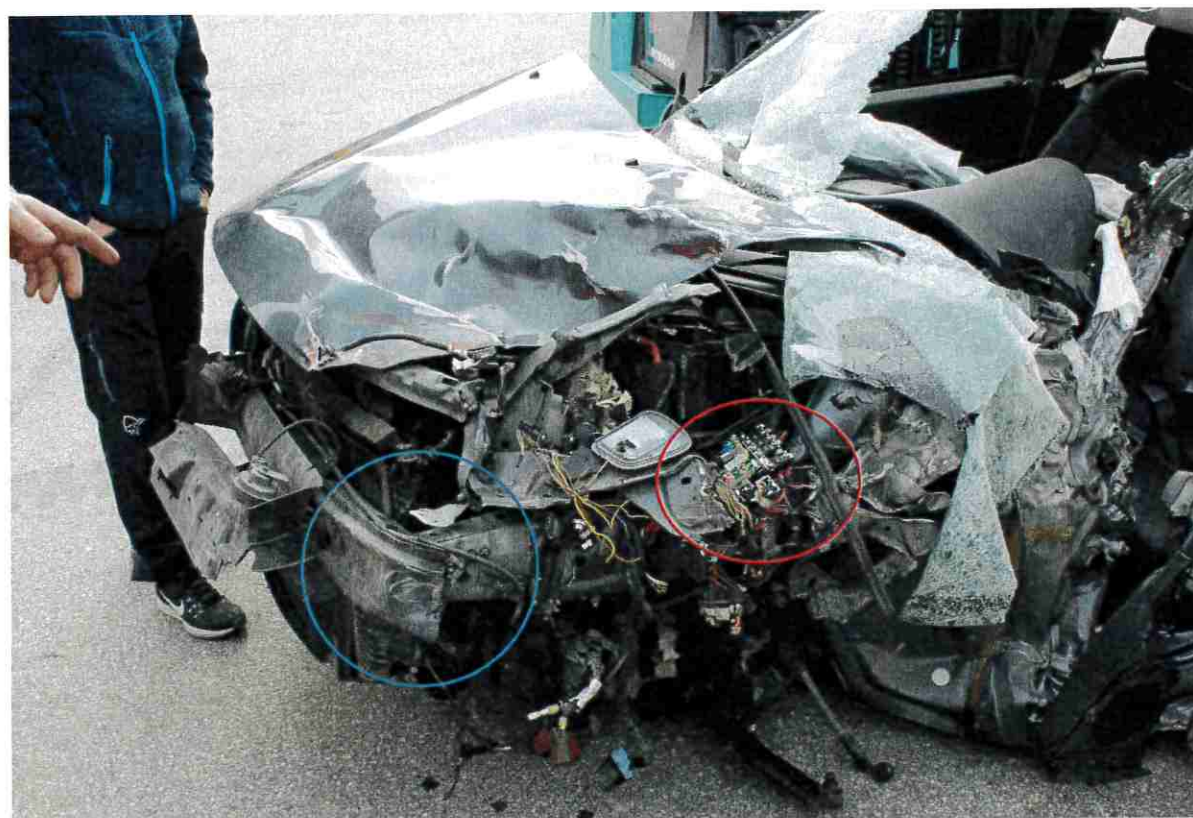
Figur 20 Bildet viser at ingenting på bilen av deformasjonssoner blå ring er truffet i kollisjonen, Deformasjonssoner er dimensjonert for å fange opp krefter forfra i møteulykker med en hvis overlapp. Kilde Statens vegvesen (Torgeir Bang) Strømsentral (rød sirkel) i bilen er truffet direkte av brannbil, kan det ha medført at sideairbag ikke er utløst?

Vi er usikker på hvorfor sideairbag/gardin ikke er utløst i denne ulykken. Treffpunkt og vinkel har betydning for utløsning av sidekollisjonsgardiner. UAG har ikke gått videre med dette.
