# Vedligeholdsplan AB Haraldsted

August 2016

## Oversigt over forestående renoveringsarbejder mv.

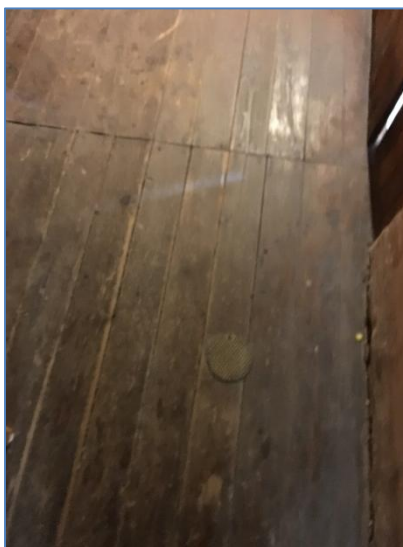
Efterisoleret etagedæk

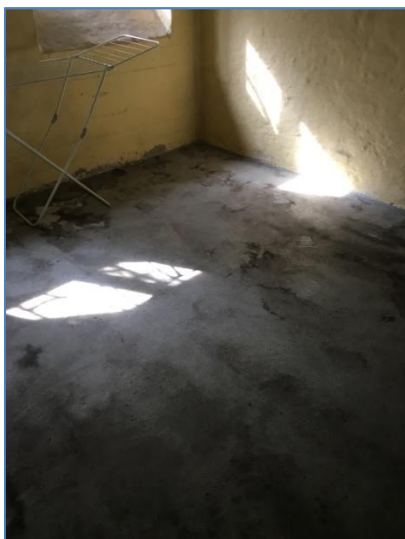
Gulv i tørrerum

Der er problemer med fugt i tørrerum samt i den dybe del af den gamle fyrkælder. Kældre er fugtteknisk set komplicerede, og det kan være svært at komme fugt i kældre helt til livs. Der er foretaget lokale tiltag for at mindske fugtproblemerne. Det bør sikres, at der er varme på radiatorer hele året, så lokalet har en temperatur på minimum 18°C. Disse tiltag mindsker risiko for forfald af bærende konstruktioner, herunder svampeskader, råd i bjælker og korrosion i armeringer.

Det foreslås, at eksisterende tiltag gennemgås for at optimere eksisterende ventilation og luftskifte i kældre.

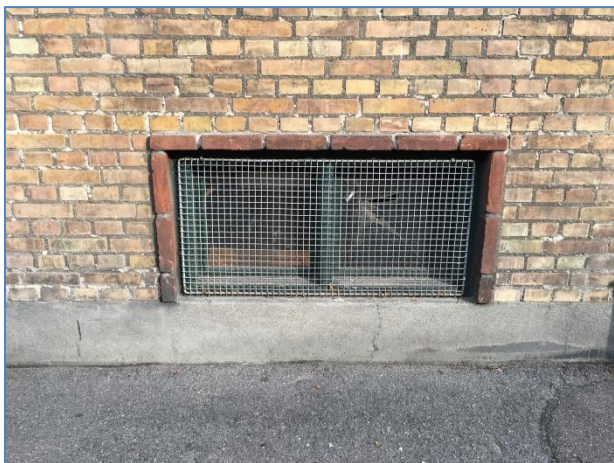
Sokkel mod gade

Ud for alle kældervinduerne har soklen revner og skader, som skal udbedres for at beskytte soklen bedre mod indtrængende fugt.

- Partiel udskiftning af defekte mursten
- Partiel udskiftning af porøse/defekte fuger
- Udbedring af sætningsskader i sokkel
- Omfugning af nederste del af gavlen
- Udbedring af skader på sokkel

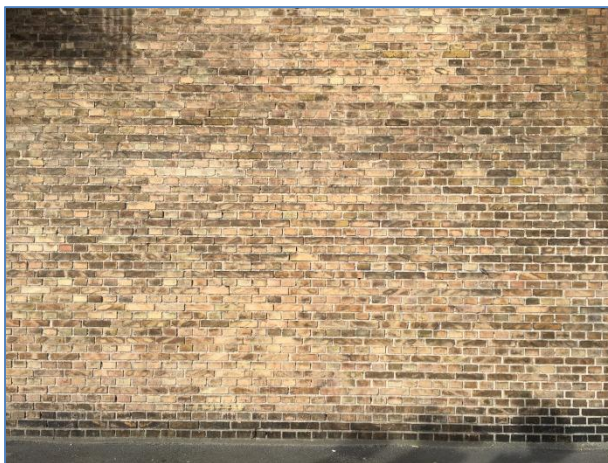
Murværk på gadeside

Gade-/gårdfacade fremstår med revner, fugeudvaskning og beskadigede sten, som bør udbedres for at sikre sig mod, at det udvikler sig, og dermed giver mulighed for vandindtrængning og opfugtning af konstruktionen.

Det anbefales, at facaden repareres partielt, med særligt fokus på den nederste del af murværket fra terræn op til underkant vinduer i stuelejlighederne.

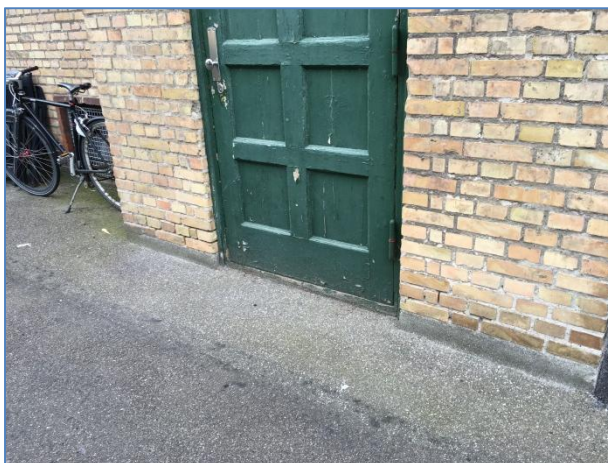
Forvitret murværk ved køkkentrappe

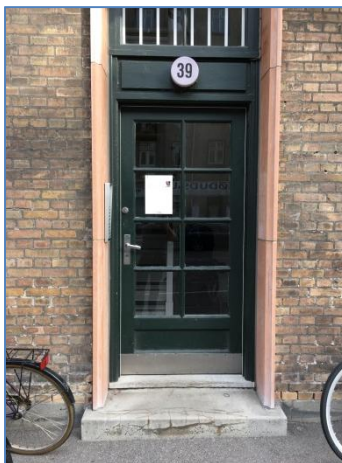
Hovedtrappedør

Hoveddørene er i forskellig stand og bør alle malerrenoveres, hvilket indebærer:

- Udskiftning af eventuelle defekte ruder
- Gennemgang og udbedring af utætte tætningslister
- Gennemgang og justering af beslag
- Gennemgang af glaslister og bundlister
- Eventuel snedkergennemgang af vinduer med råds-kader i træværk
- Malervedligehold af alle hoveddøre

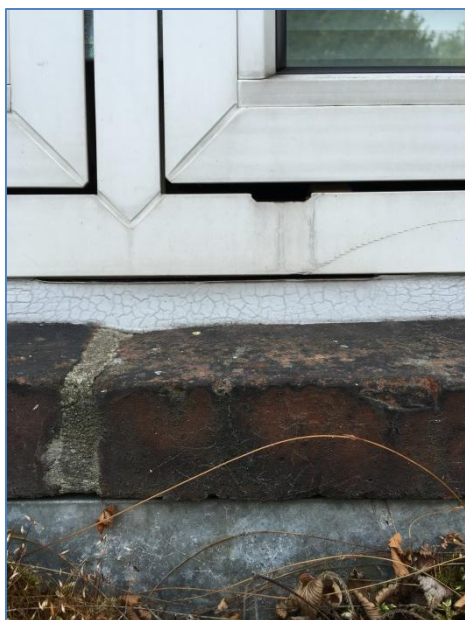
Fugeslip

Ejendommen har foretaget en udskiftning af vinduer i 1990'erne, undtagen kældervinduerne. Fugerne omkring vinduerne til boligerne er utætte og bør skiftes snarest. Forholdet har indflydelse på vinduernes restlevetid. Alternativt skal man overveje at udskifte alle vinduerne, og dermed opnå en besparelse på ejendommens energiforbrug samt bidrage til et bedre indeklima og komfort.

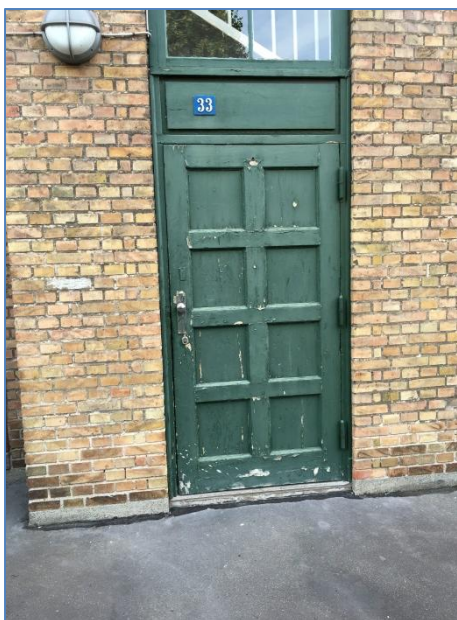
Bagtrappedør

Køkkentrappedøre på gårdsiden bør udskiftes til nye, da disse fremstår i meget ringe stand. Vinduer over køkkentrappedøre er med enkelt glas, og disse bør udskiftes til energirigtige. Flere steder er køkkentrappedørene flækkede og utætte. Derfor anbefales det at udskifte det komplette parti ved køkkentrappedøre, inklusive vinduet over.

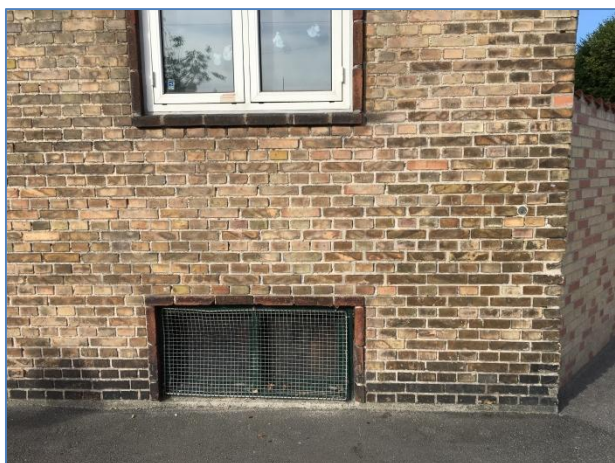
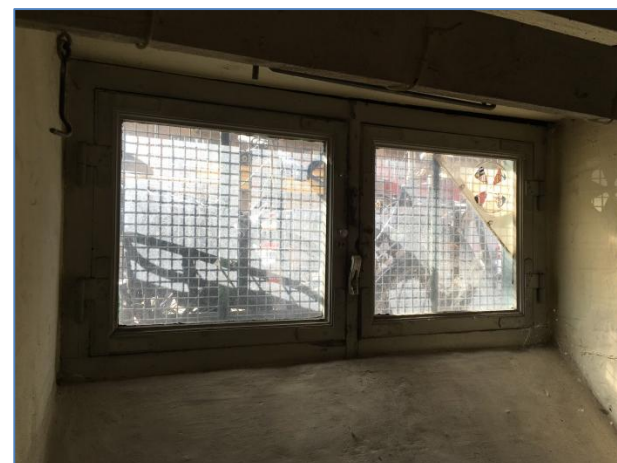
Kældervindue

Vinduerne i kælderen er ikke skiftet i 1990'erne og er stærkt nedslidte. Det anbefales at få disse udskiftet snarest for at sikre mod skadesudvikling. Ved udskiftning skal ventilationen af kælderen tænkes med ind i løsningen, således at dette er optimeret til de nye forhold.

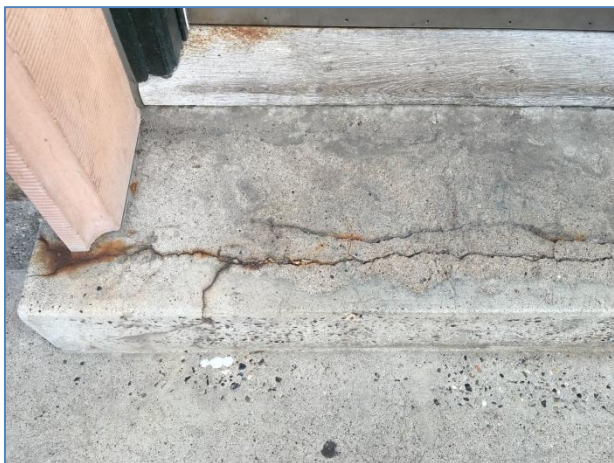
Trin til hovedtrappe

Belægning ved hovedtrapper fremstår i dårlig stand med revner og bør renoveres. Revnedannelsen har medført skader på den underliggende armering af trinnet, hvorfor en udskiftning af trinnet er nødvendig. I denne sammenhæng skal det overvejes, om der kunne være en mulighed at udskifte belægningen på trappen.
