## **HULTS BY SAMFÄLLIGHET**

### **STATUSBESIKTNING AV FASTIGHETENS TAK SAMT ÅTGÄRDSFÖRSLAG**

Kungälv 2024-09-04

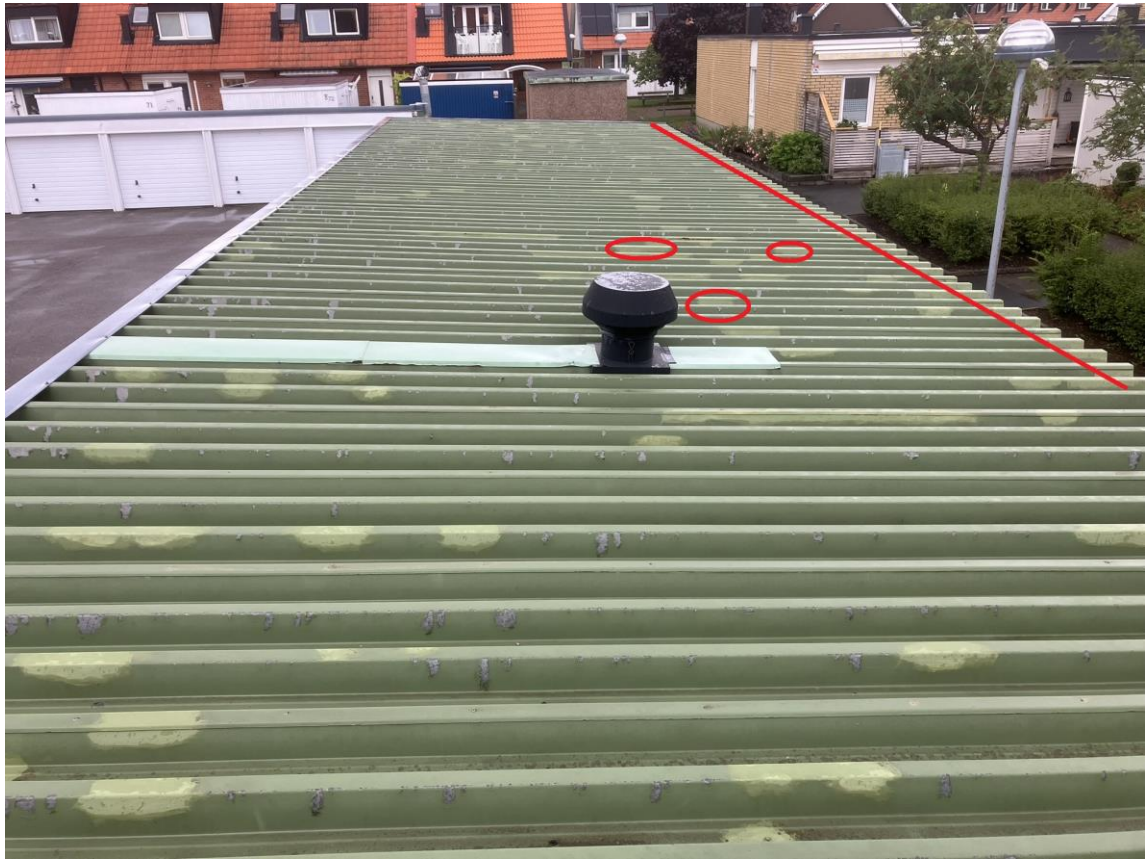
Samtliga tak har senare bättringsmålats generellt vid sprången mot hängrännorna, samt delvis högre upp på taken, bild 1.

Det har blivit efter bättringsmålningen nya färgsläpp på plåtarna.

Generellt målade taksprång samt exempel på bättringsmålning, bild 1.

- Det är inga akutproblem med taken som inte ska ha solceller, utan de kommer att hålla några år till, men föreningen bör ha en plan på utbyte av plåtarna. Taken kan som en sista åtgärd tätas med fog i taksprång och sedan ommålas. Detta kan förlänga livslängden med 5-10 år. Fasaderna ser jag inga problem med, däremot ska hängrännor och hängskivor bytas vid kommande takbyte.

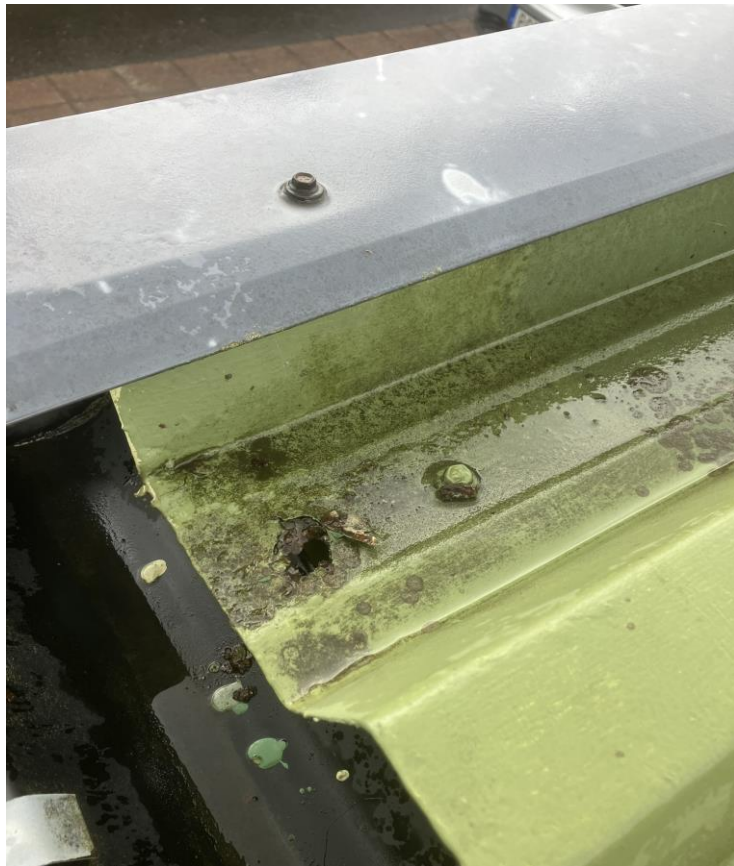
Både taksprång och hängrännor uppvisar kraftiga korrosionsskador med delvis hål i plåt och hängrännor, bild 2&3.

Korrosionsskador i taksprång, bild 2.

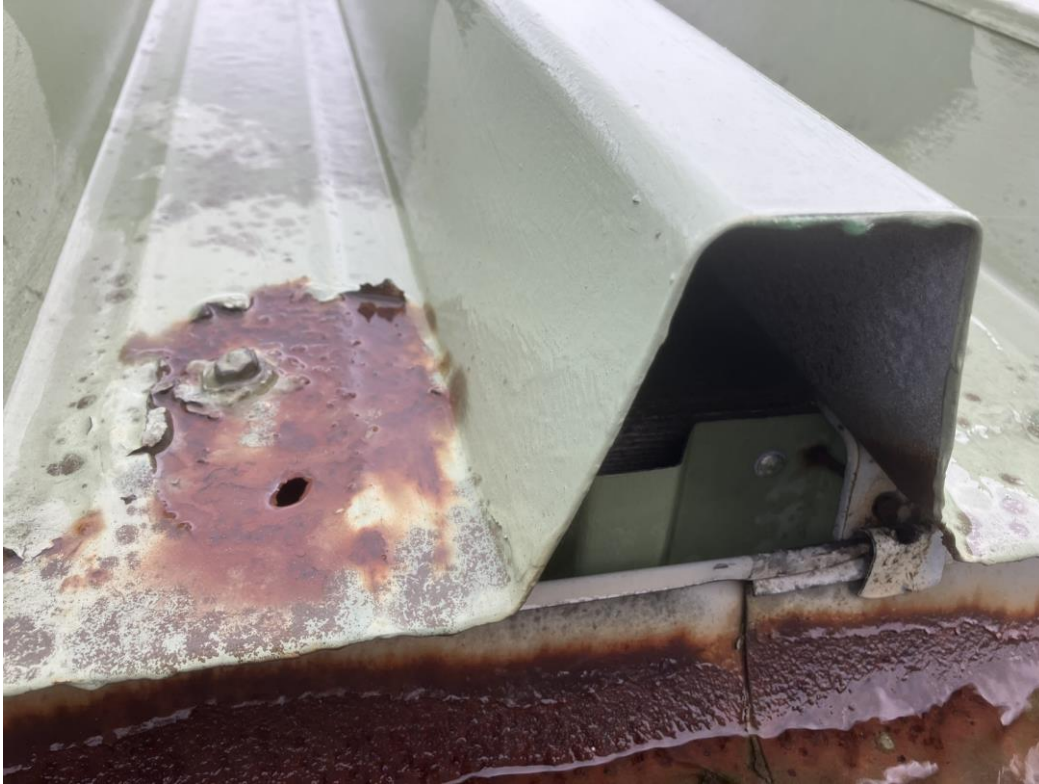
Skador i plåt och hängränna, bild 3.

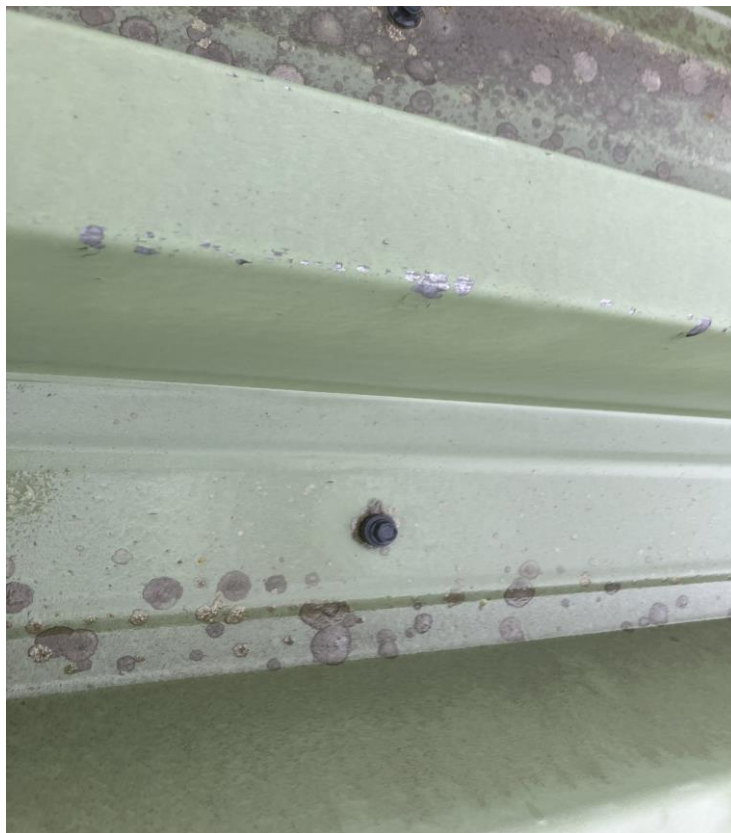
Mitt på taken har man skruvat genom plåten och ner i garagedörrarnas takreglar. Dessa så kallade farmarskruvar har delvis släppt och därmed är taken otäta vid dessa skruvar, bild 4.

"Farmarskruvar" skruvade i mitten på takytorna, bild 4.

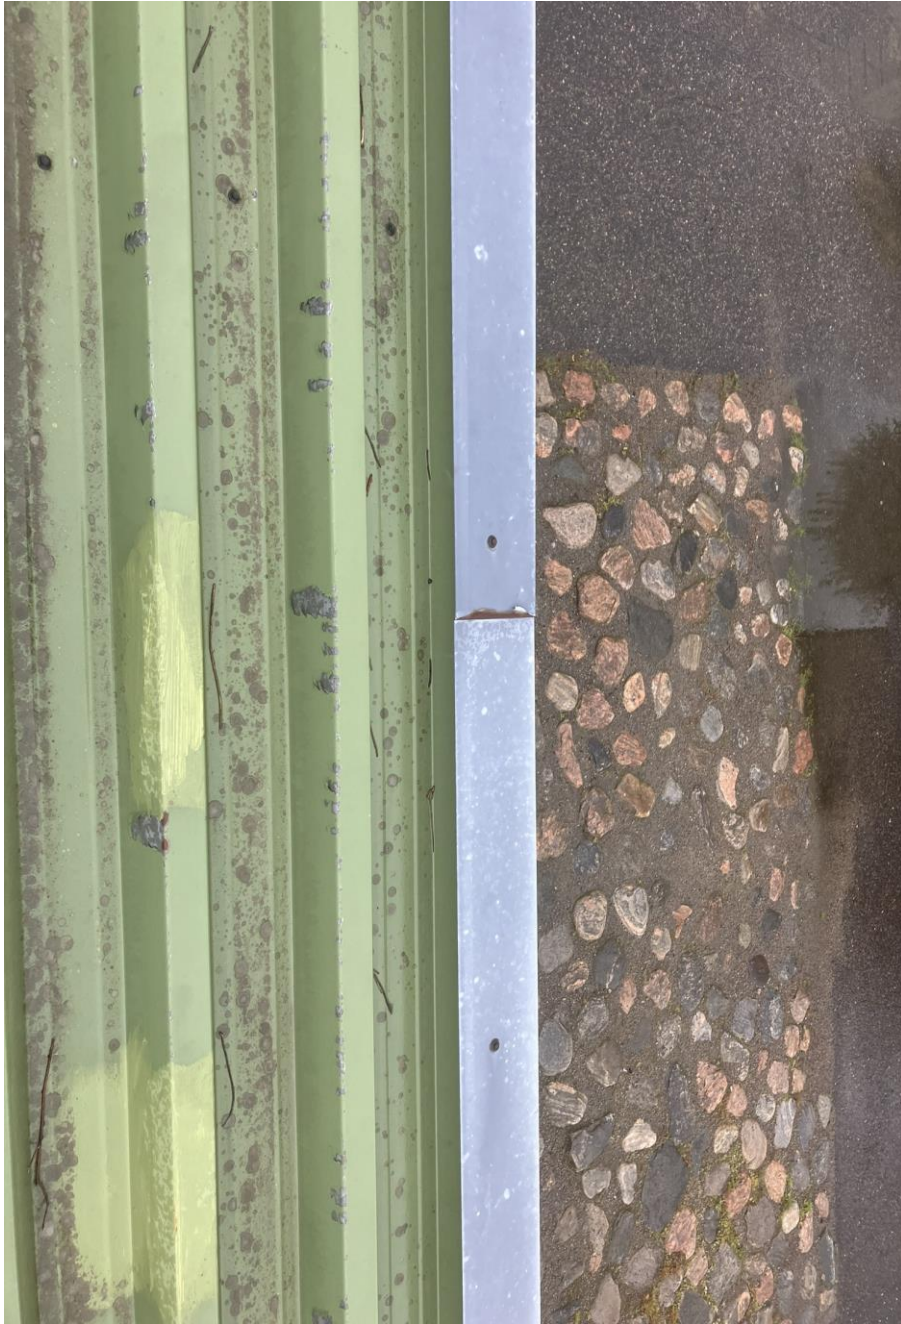
Garagelängornas hängskivor uppvisar färgsläpp och vissa korrosionsskador, bild 5.

Färgsläpp och vissa korrosionsskador på hängskivor, bild 5.
