Kolind Vandværk
Maarupvej 31
8560 Kolind

Tilsynsrapport

Kolind Vandværk

29-08-2023

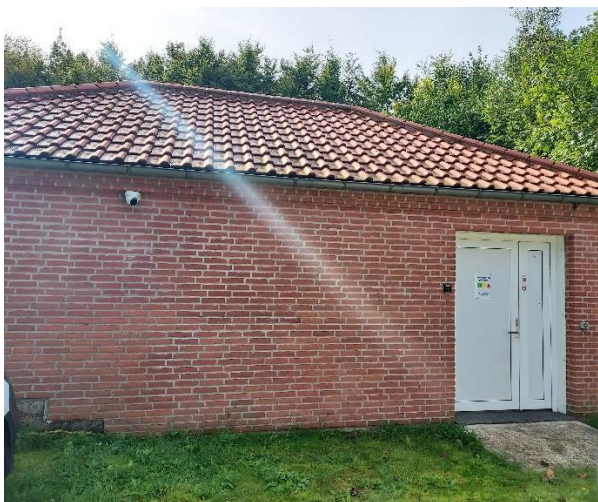
Foto 1 Vandværksbygningen fremstår pæn og vedligeholdt.

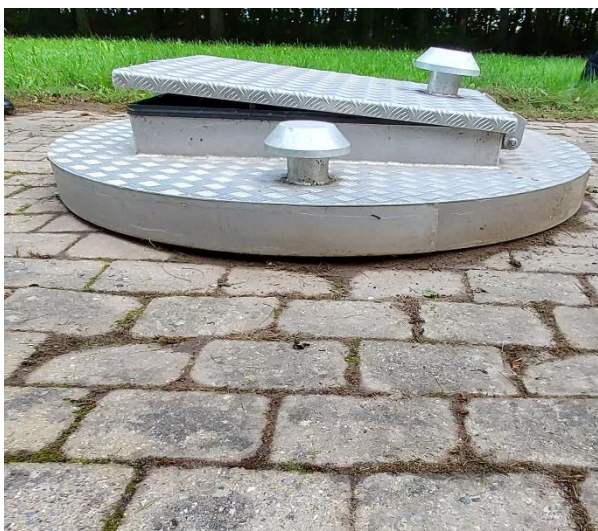
Foto 2 Boring DGU nr. 80.384 arealet rundt om boringen er belagt med fliser. Pænt og ryddeligt.

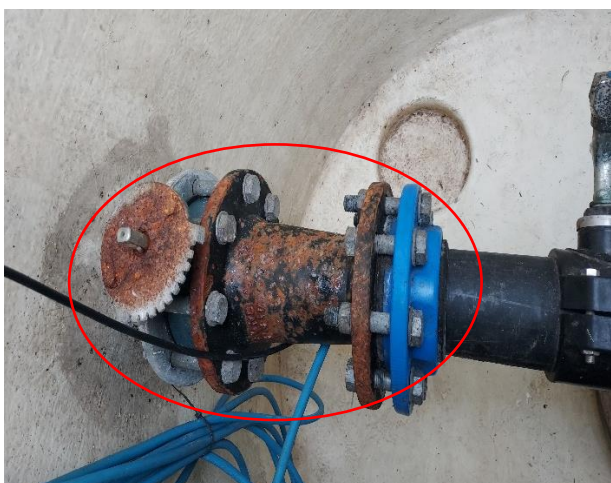
Foto 3 Tørbrønden fremstår tør og ren. Opmærksomhed på rust ved flanger og rørføring.

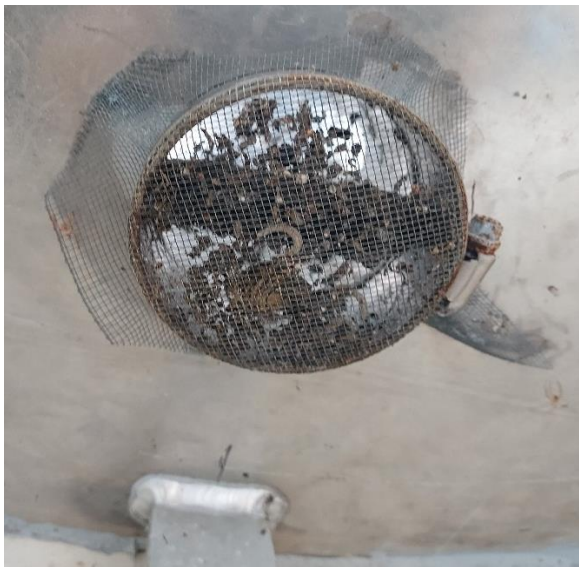
Foto 4 Insektnetet bør tømmes for smådyr, påsætning af ny svamp.

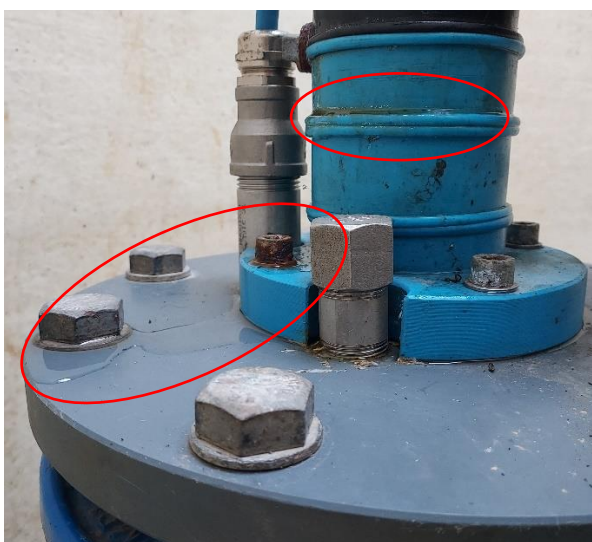
Foto 5 Vand på flangen og ved samlingen på stigerøret.

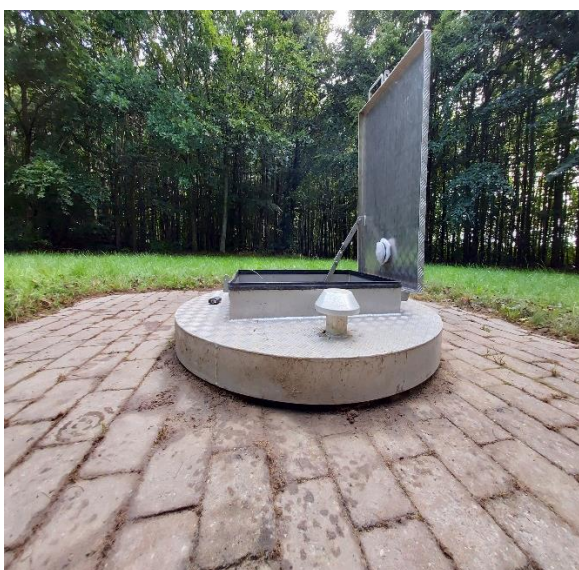
Foto 6 Boring med DGU nr. 80.543 arealet rundt om boringen er belagt med fliser. Pænt og ryddeligt.

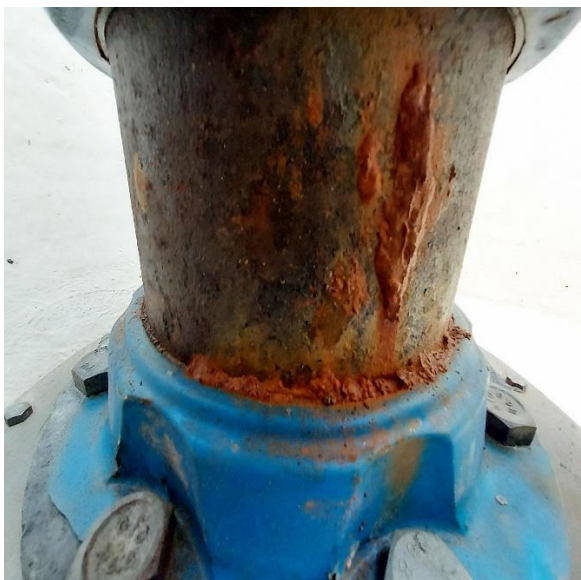
Foto 7 Rust på forerøret, opmærksomhed på at der ikke sker gennemtæring.

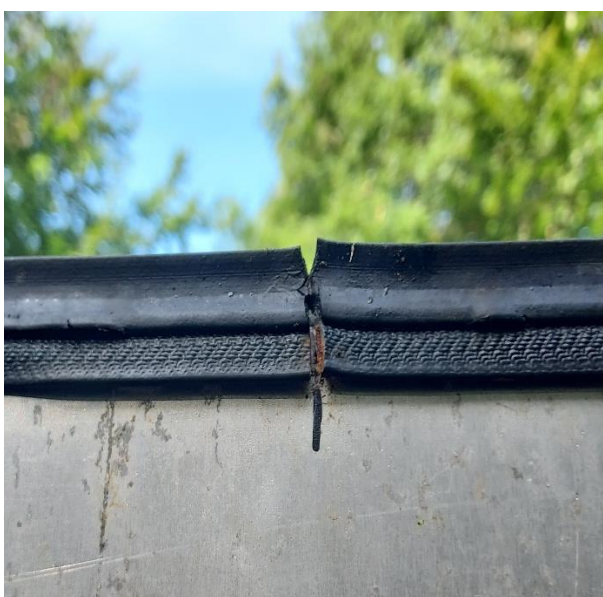
Foto 8 Hul i tætningslisten.

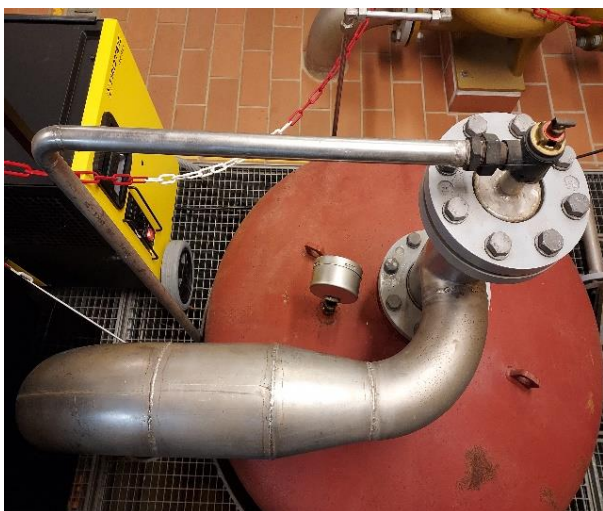
Foto 9 Iltningstank til vandbehandlingen.

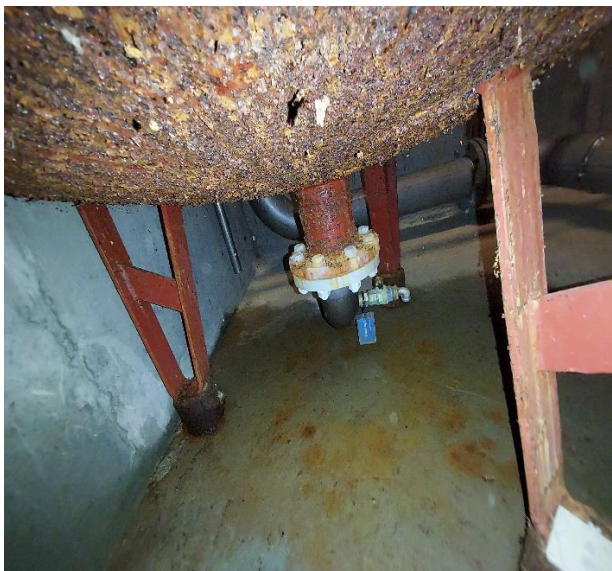
Er der etableret rottespærre:	Ja:	Nej:			
Anden Vandbehandling:					
Bemærkninger:					
Lidt rust på undersiden af iltningstanken (se foto 10) – af ældre dato.					
RENTVANDSBEHOLDER					
I vandværksbygningen.					
Rentvandsbeholder:	Ja: X	Nej:			
Beliggenhed over terræn:	Ja:	Nej: X			
Volumen (m ³): Ca. 45m ³					
Indhegnet: I vandværksbygningen.	Ja:	Nej:	God:	Acceptabel:	Dårlig:
Renholdt og ryddeligt:	Ja: X	Nej:	God: X	Acceptabel:	Dårlig:
Tætliggende beplantning og/eller træerødder:	Ja:	Nej:	God:	Acceptabel:	Dårlig:
Udvendig vedligeholdelse:			God: X	Acceptabel:	Dårlig:
Indvendig vedligeholdelse:			God: X	Acceptabel:	Dårlig:
Dato for seneste indvendige inspektion: August 2022					
Beholderinspektion udført af (person): JH Dyk					
Fri for utætheder (synlige):	Ja: X	Nej:	God: X	Acceptabel:	Dårlig:
Aflåst låge eller lem	Ja: X	Nej:	God: X	Acceptabel:	Dårlig:
Tætssluttende låg:	Ja: X	Nej:	God: X	Acceptabel:	Dårlig:

Foto 10 Undersiden af iltningstanken, opmærksomhed på tankens tilstand, henblik på gennemtæring. Gulvet under tanken er fugtigt, afledes til sumpebrønd ved siden af iltningstanken.

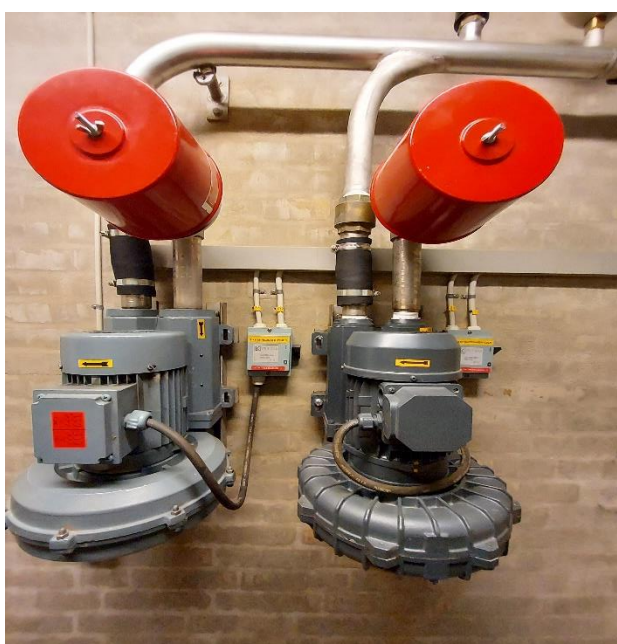
Foto 11 Luftblæser til iltningstank. Blæserne er placeret i rummet med rentvandstanken.

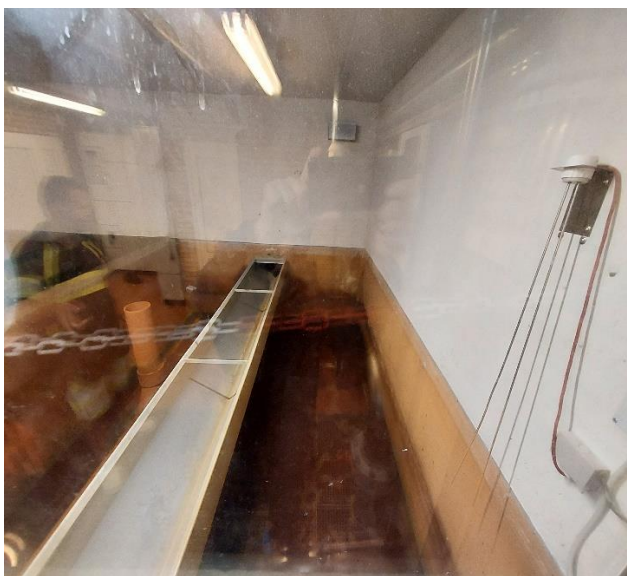
Foto 12 Åben sandfilter, ingen tegn på algebelægning på væggene. Rummet er under tryk og overtryk ledes ud af ventilation.

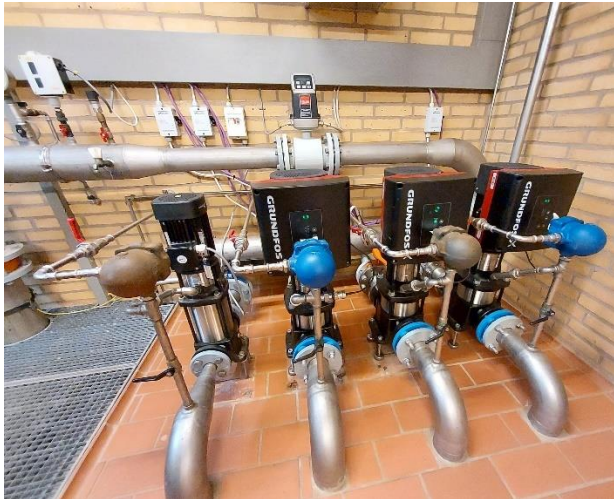
Foto 13 Fire stk. rentvandspumper.
Rentvandspumperne er forbundet til et vakuumanlæg

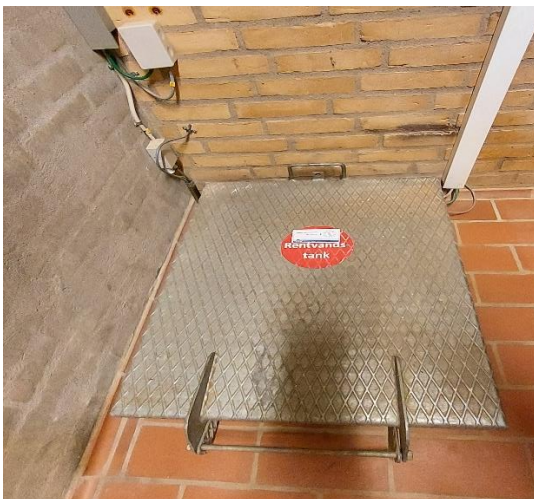
Foto 14 Nedgang til rentvandsbeholder i
vandværksbygning.

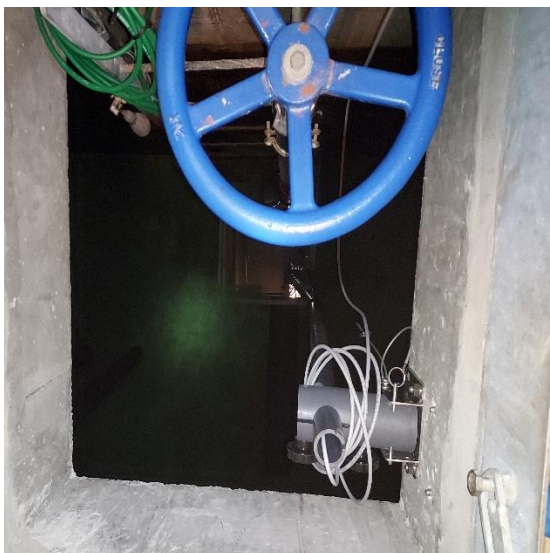
Foto 15 Sigtbarheden i rentvandstanken er god, intet at se i overfladen. Ingen tegn på revner.

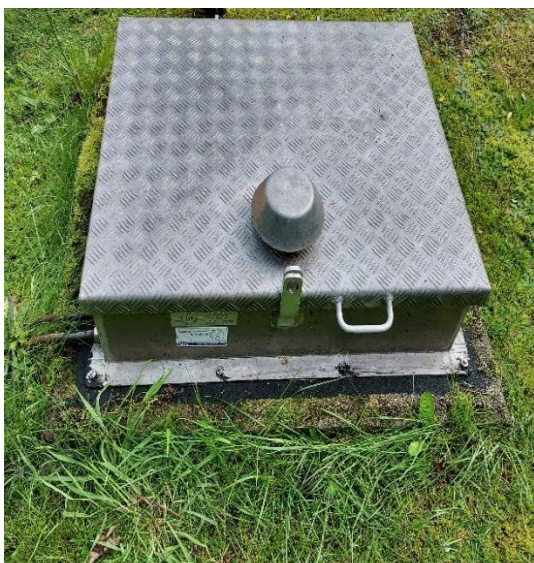
Foto 16 Nedgangs luger 1 til rundbeholder. Højt græs op ad kanterne.

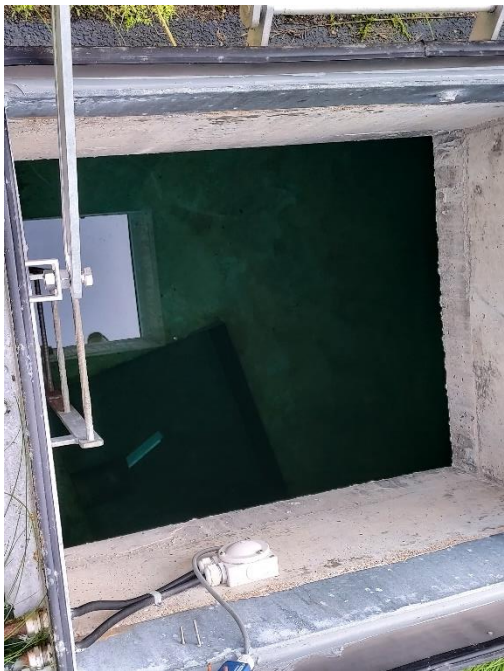
Alarm for lav vandstand:	Ja:X	Nej:	God: X	Acceptabel:	Dårlig:
Overløbsrør beskyttet:	Ja:X	Nej:	God: X	Acceptabel:	Dårlig:
Er der prøveudtagningshaner	Ja:X	Nej:	God: X	Acceptabel:	Dårlig:
Er der på vandværket mulighed for at brandbiler kan hente vand:			Ja:	Nej:	Type:
Bemærkninger: Monteret alarm på tank. Lidt mos og græs omkring mandelugen (se foto 17).

Foto 17 Sigtbarheden er god. Ingen tegn på revner i rentvandstanken.

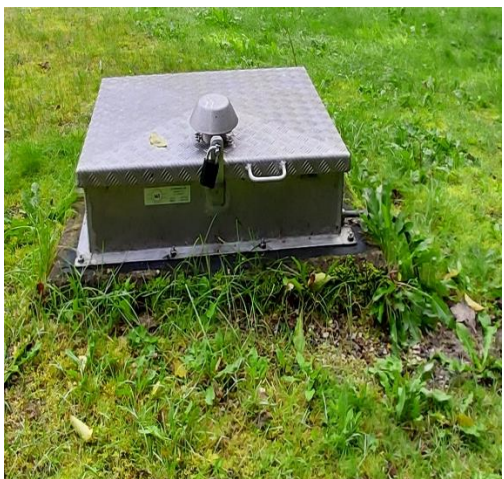
Foto 18 Højt græs op ad nedgangslugen.

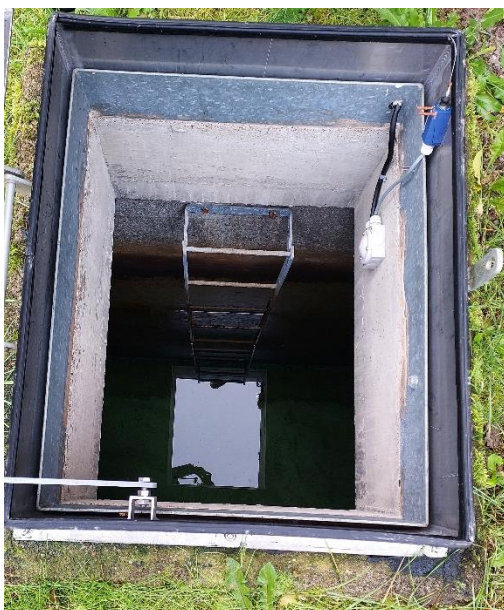
Alarm for lav vandstand:	Ja:X	Nej:	God: X	Acceptabel:	Dårlig:
Overløbsrør beskyttet:	Ja:X	Nej:	God: X	Acceptabel:	Dårlig:
Er der prøveudtagningshaner	Ja:X	Nej:	God: X	Acceptabel:	Dårlig:
Er der på vandværket mulighed for at brandbiler kan hente vand:			Ja:	Nej:	Type:
Bemærkninger: Monteret alarm på tank. Lidt mos og græs omkring mandelugen (se foto 19).

Foto 19 Der blev observeret enkelte myg i overfladen, sigtbarheden er god.

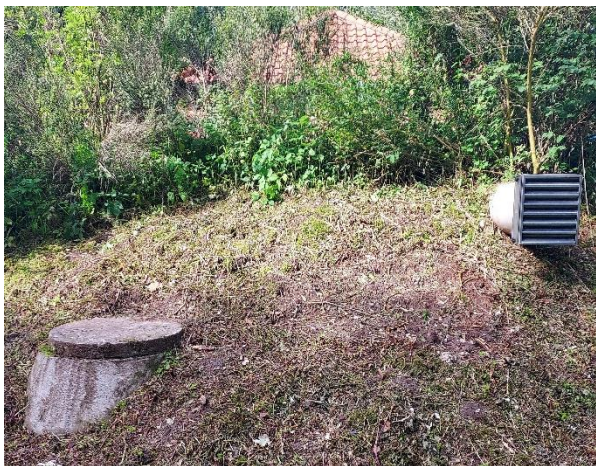
Foto 20 Tørbrønd til skyllevand. Udluftning fra det åbnesandfilter.

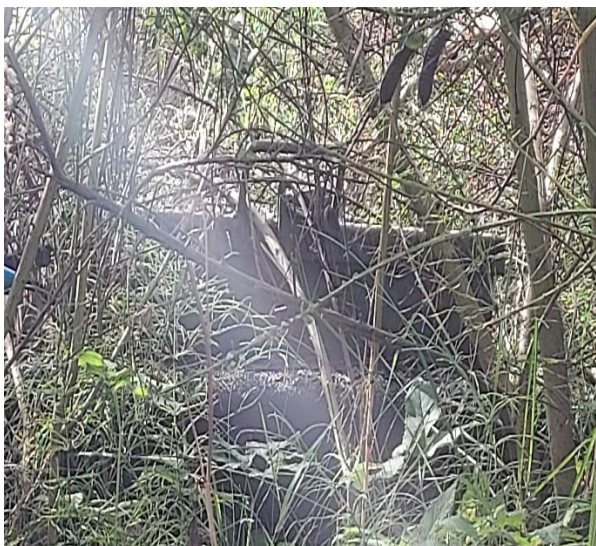
Foto 22 Luge til slambasin
