Kystbeskyttelse ved Gl. Skagen

**Tilstandsvurdering og granskning af årsag til
nedbrydning af høfder**

Frederikshavn Kommune

Dato: 23. juni 2023

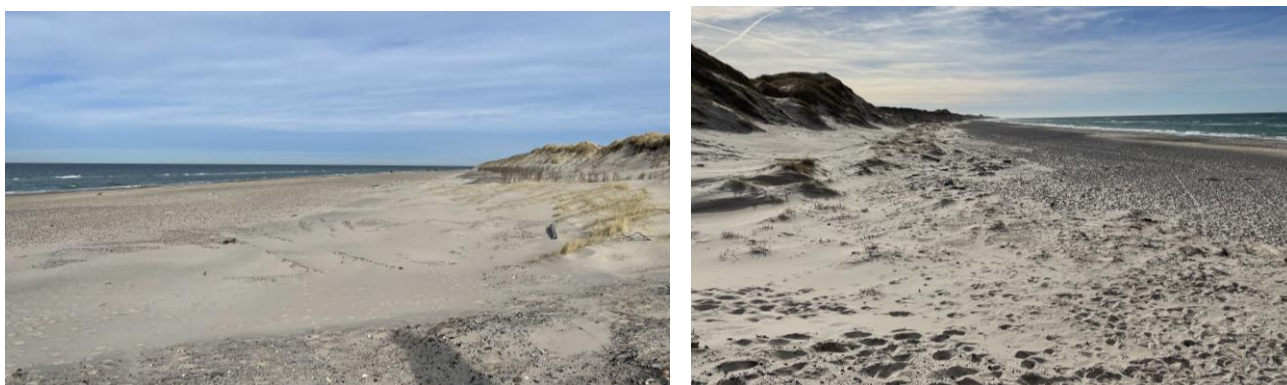
Ved område A (Figur 2.6) ses en meget bred sandstrand der bærer præg af nylig tilsanding. De anlagte høfder umiddelbart nord for Fellen var ikke synlige. Figur 2.7 viser et dronfoto fra april 2023 der ligeledes afspejler den store mængde tilgængelig sand på denne strækning.

Figur 2.6: Billeder fra området ved A. Tv. ses mod nord og til højre ses mod syd ved Fellen.

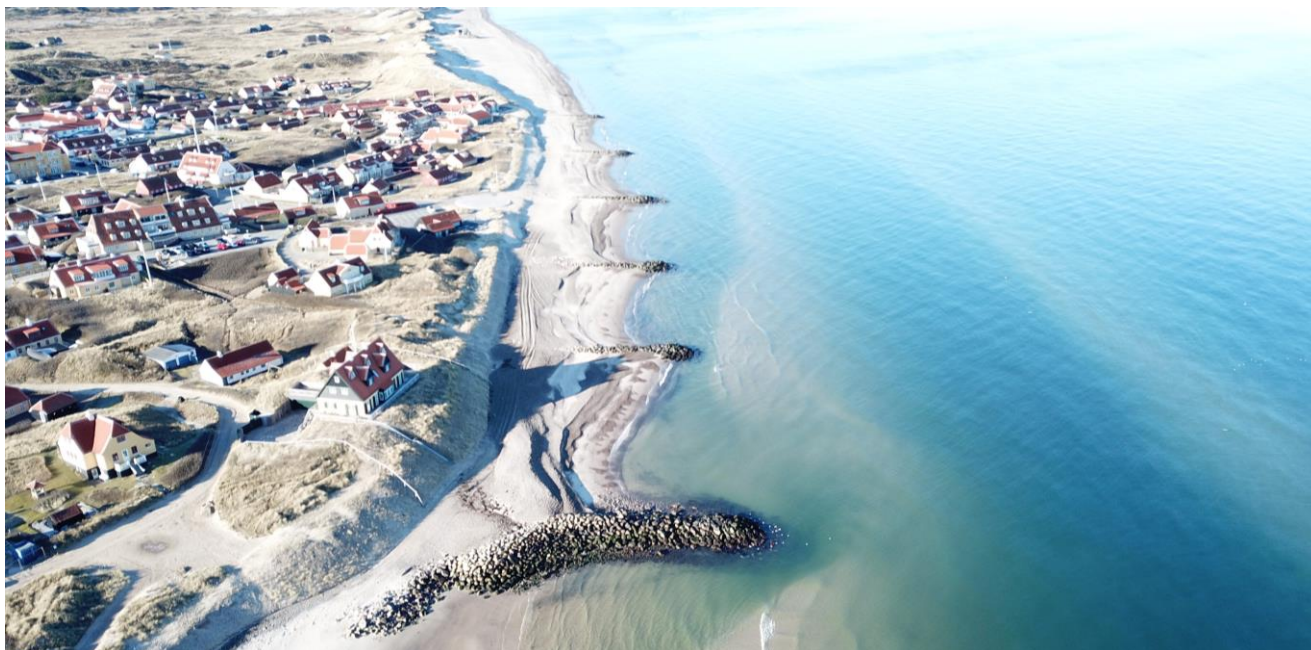
Figur 2.7: Dronefotos af høfderne fra 1/50 og mod sydvest dvs. lidt nord for solnedgangspladsen og mod Fellen. Dronefoto leveret af digelag 2. april 2023.

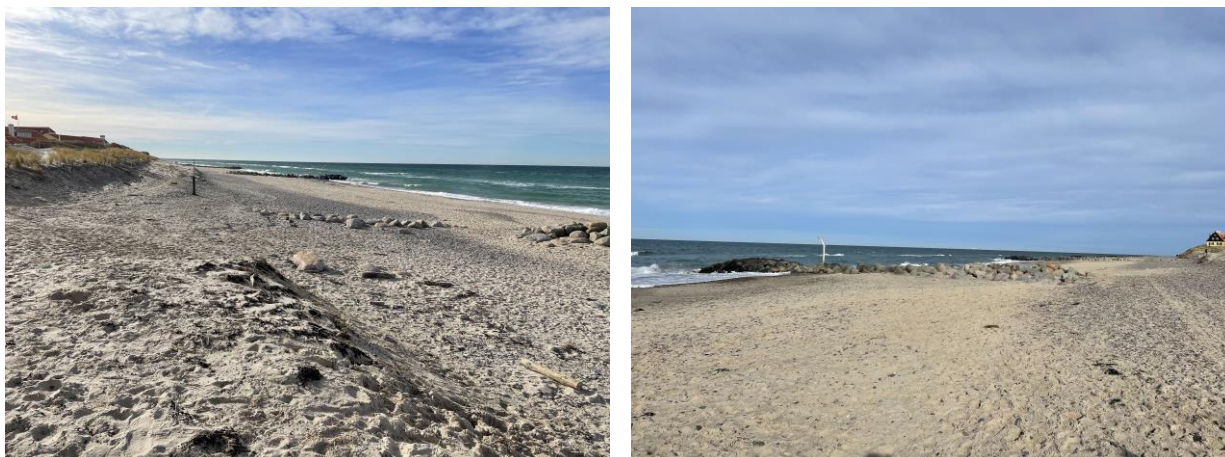
Ved område B er der i høj grad stadig sand i strandprofilet og en mindre mængde ral højt på stranden. Der er lidt lunger i høfdernes skafter, men de er ikke stærkt sammenfaldne (se Figur 2.8).

Figur 2.8: Billeder fra området ved B. Der er her en lidt større grad af ral højt i strandprofilet, men stadig udpræget sandstrand. For område C ses i højere grad lunger i høfde skafterne, nedfaldne sten og i højere grad ral på stranden i stedet for sand. Klitfoden ser ud til at være påvirket af bølger men ikke med nylige skred. Der var ved høfdehoveder tegn på fordybelse ved hovederne i form af større bølger tæt på stranden.

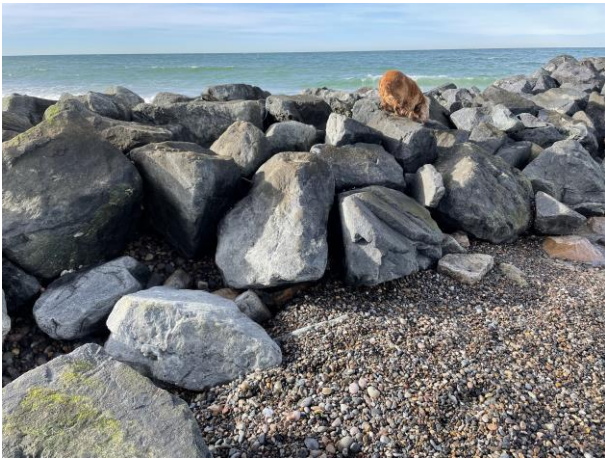
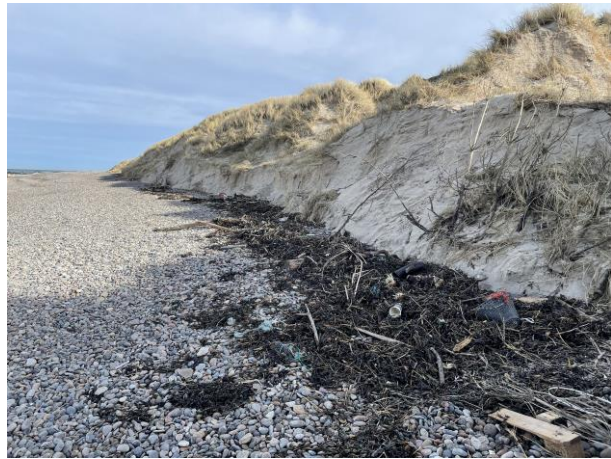
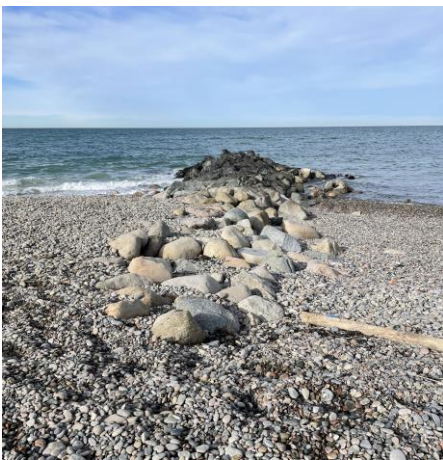
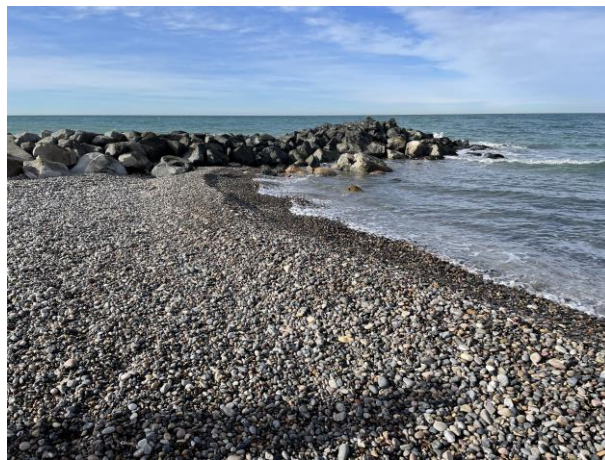
Figur 2.9: Billeder fra området ved C. Der ses spredning af både filter og dæksten samt lunke i skaftet.

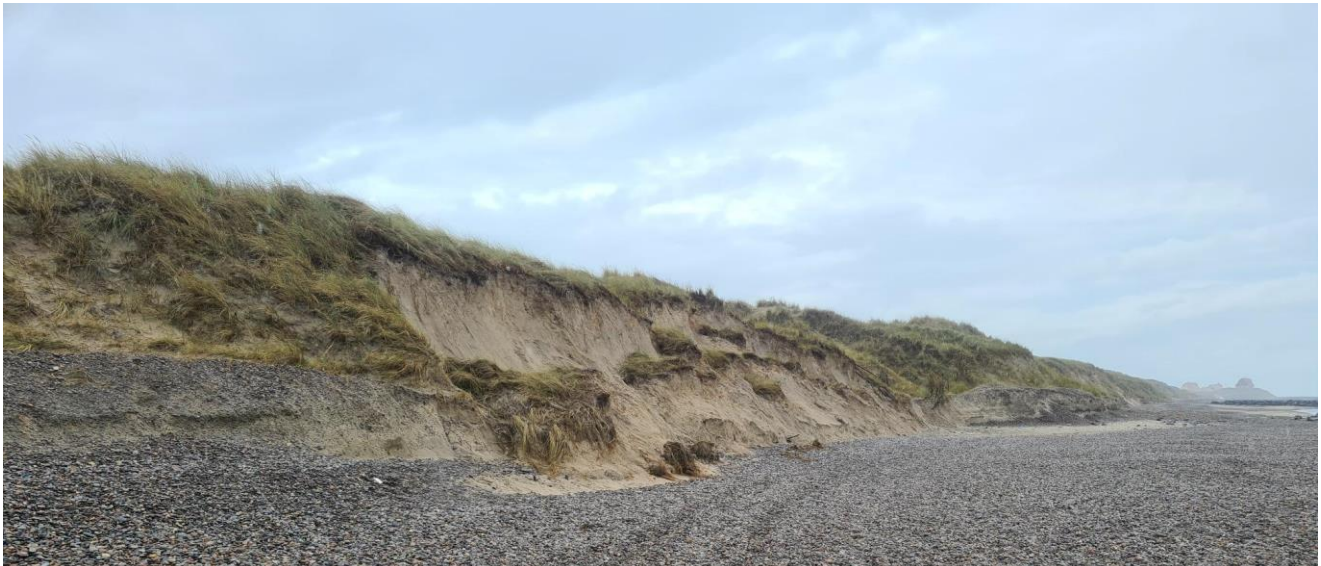
Kystlaget har suppleret med billeder fra strækningen mellem høfderne 7-8/78 umiddelbart efter det længerevarende stormvejr i midten af august 2023, hvor der var et højvande svarende til ca. 0,6 m DVR90. I Figur 2.11 er vist skrænt ved Mågehuset for enden af Redningsvej, hvor der ses nylig erosion i bunden af klitten med nedstyrtning som resultat. Derudover var der tydelig erosion umiddelbart syd for Højen Fyrvej. På resten af strækningen har det store rallag formentlig beskyttet klit og strand højt på strandprofilet.

Figur 2.11: Fra strækningen ved høfderne 7-8/78, hvor der er sket yderligere erosion af klitfoden ifm. stormvejr i august 2023 (Fra kystlaget 2023).

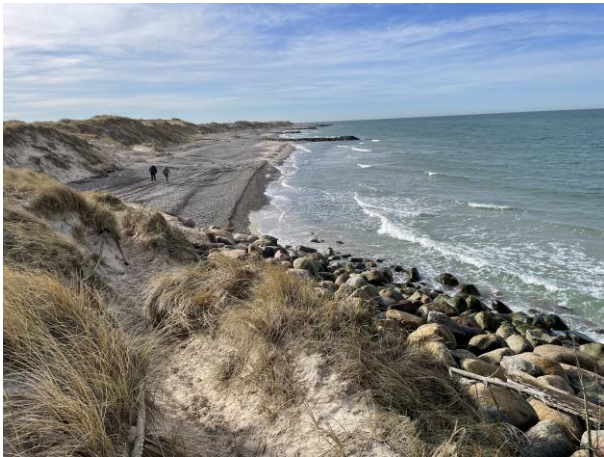
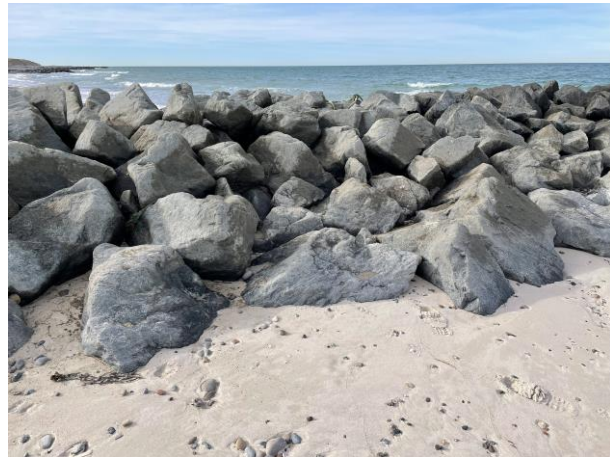
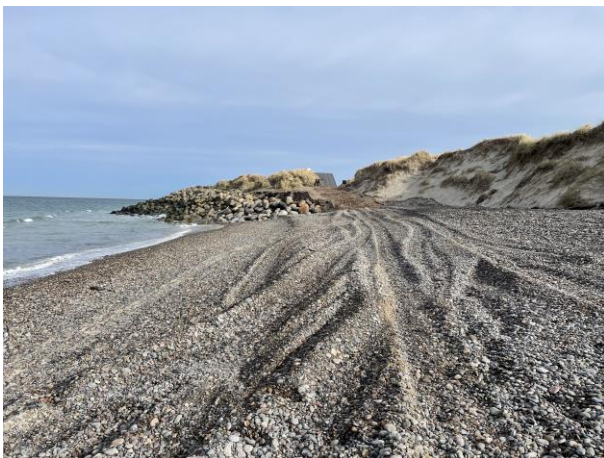
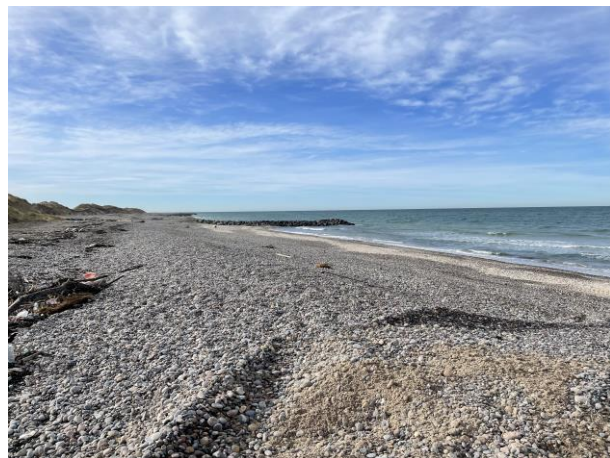
Op mod Højen Fyrvej er de sidste høfder trukket tilbage grundet den tidligere bagsideerosion nordøst for høfde 1/84. Der er således et forstejlet kystprofil på denne del af strækningen som kan foranledige større bølger tæt på kystlinien og gør det svært at bibeholde sediment foran skråningsbeskyttelsen af Højen Fyrvej 49. Der er på denne del af strækningen meget ral.

Figur 2.12: Billeder fra området ved D, syd for Højen Fyrvej 49. Der ses stor mængde ral højt i strandprofilen og spredte sten ved hølfer.

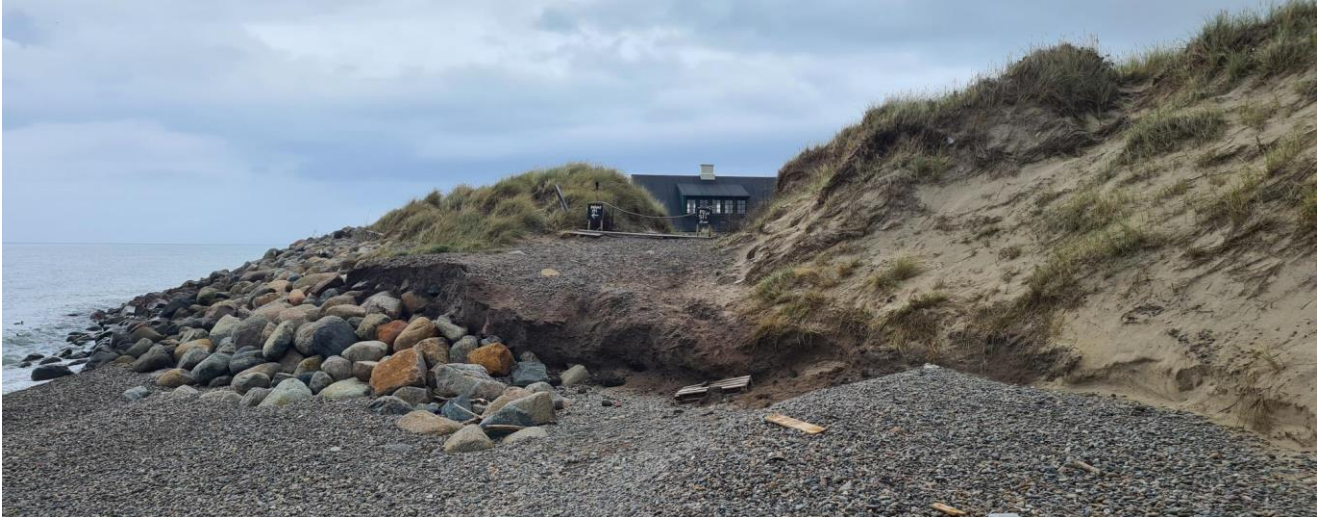
Kystlaget har suppleret med billeder fra strækningen ved Højen Fyrvej umiddelbart efter det længerevarende stormvejr i midten af august 2023, hvor der var et højvande svarende til ca. 0,6 m DVR90. I Figur 2.13 er vist skrænt ved Højen Fyrvej, hvor der ses nylig erosion i bunden af klitten med nedstyrtning som resultat. På denne del af strækningen har det store rallag ikke kunnet beskytte klit og strand højt i tilstrækkelig grad.

Figur 2.13: Skrænten på sydsiden af Højen Fyrvej hvor der er sket erosion ifm. stormvejr i midten af august 2023 (Fra kystlaget 2023).

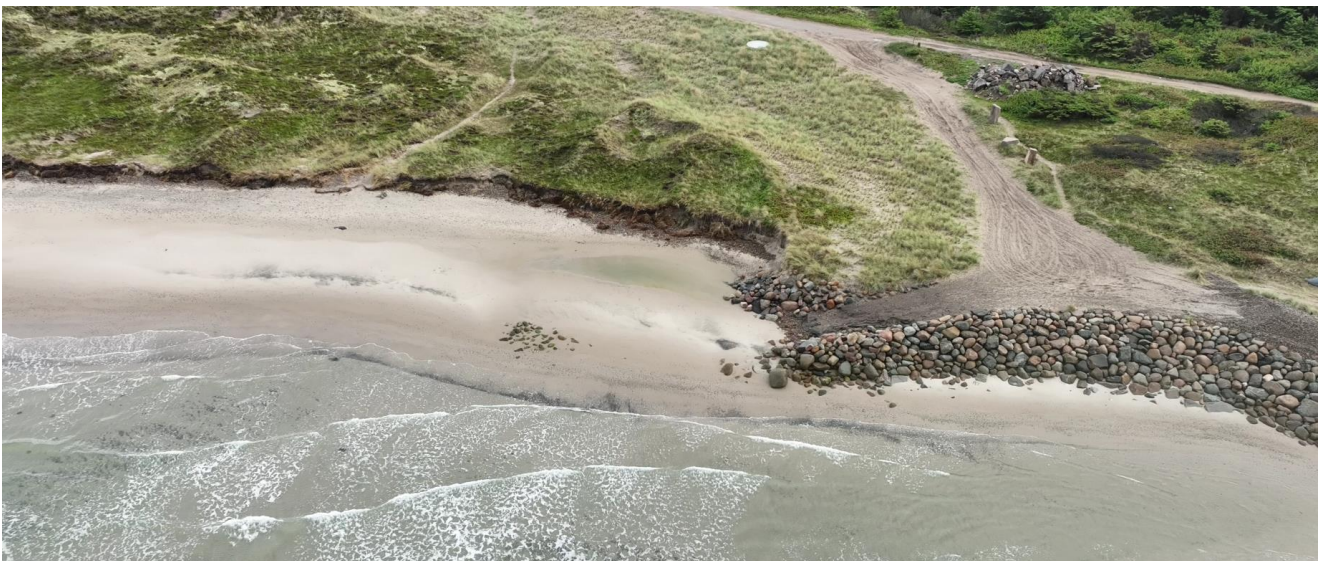
Figur 2.14 viser et dronefoto nord for Højen Fyrvej 49, der viser den aktive bagsideerosion. Der er her en del sand ud for kystbeskyttelsen, formentlig pga. vindretningen i perioden inden billedet blev taget.

Figur 2.14: Erosion på nordøst siden af Højen Fyrvej. Dronefotos leveret August 2023.

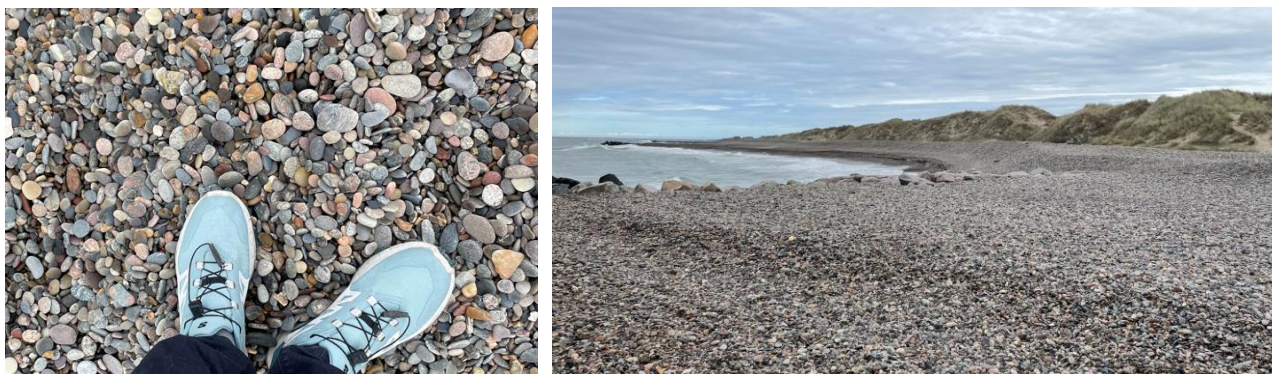
Figur 2.15: Størrelse af ral-materialet på stranden samt et billede på udbredelsen af det.
