# BYGGNADSMINNET BREVENS BRUK ROSTUGNEN.RENOVERING AV SKORSTENEN

ANTIKVARISK SLUTRAPPORT 2022

# ANTIKVARISK RAPPORT

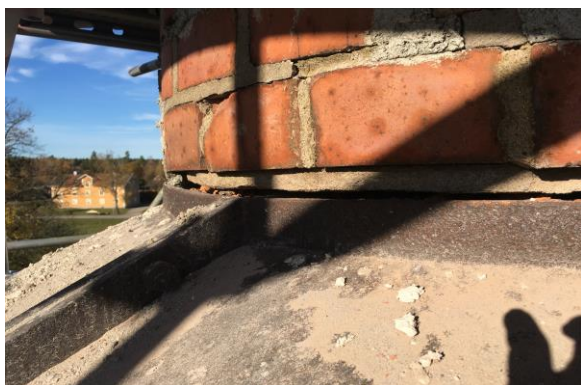
En allvarlig skada upptäcktes i botten på den översta smala delen av skorstenen. Murningsfogen runt gjutjärnskragen var öppen åt väster genom halva skorstenen. Risk fanns att övre delen skulle kunna tippa åt öster.

Sprickan går ända in till mitten.

För att säkra skorstenen mot tipping har vertikala järn svetsats från gjutjärnskransen och två ringar uppåt vid varje skarv av gjutjärnskransen. Fogen har tätats med bruk.

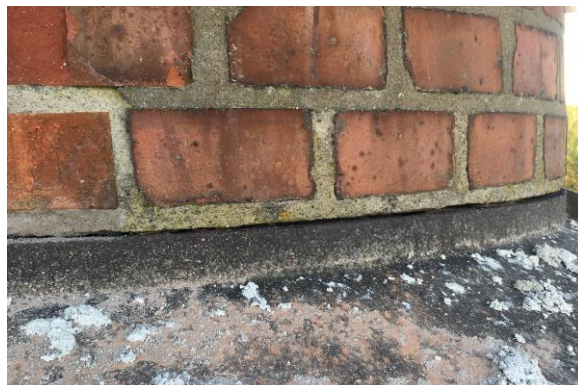
Fog utan bindning.

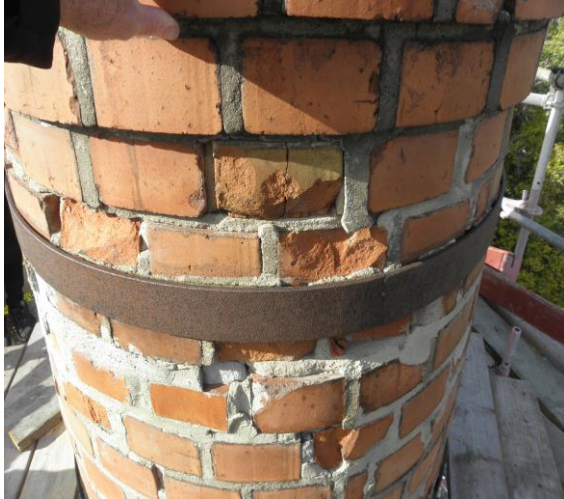
Svårare tegelskador i toppen.

Skadade tegelstenar med sprickor eller djupare spjälkningar enligt bilden ovan har bytts ut. Gamla lagningar av fogar med cementbruk har knackats loss och bytts ut till naturligt hårdnande kalkbruk NHL 3.5. Utbyte har skett av ca 150 tegelstenar.

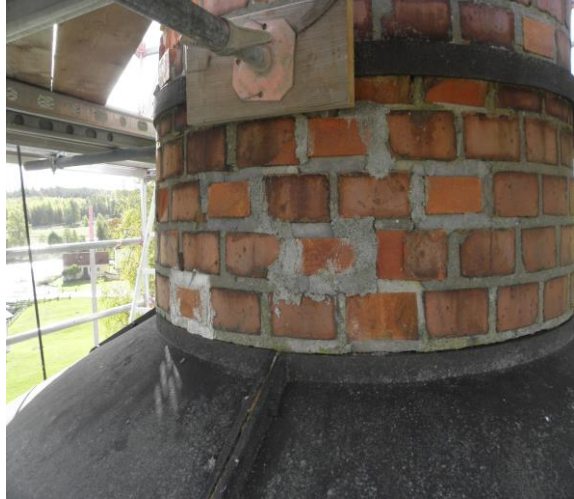
Avtäckning av gjutjärn/järn vid skorstenens avtrappning..  
Halva skorstenen stod utan bindande fog.

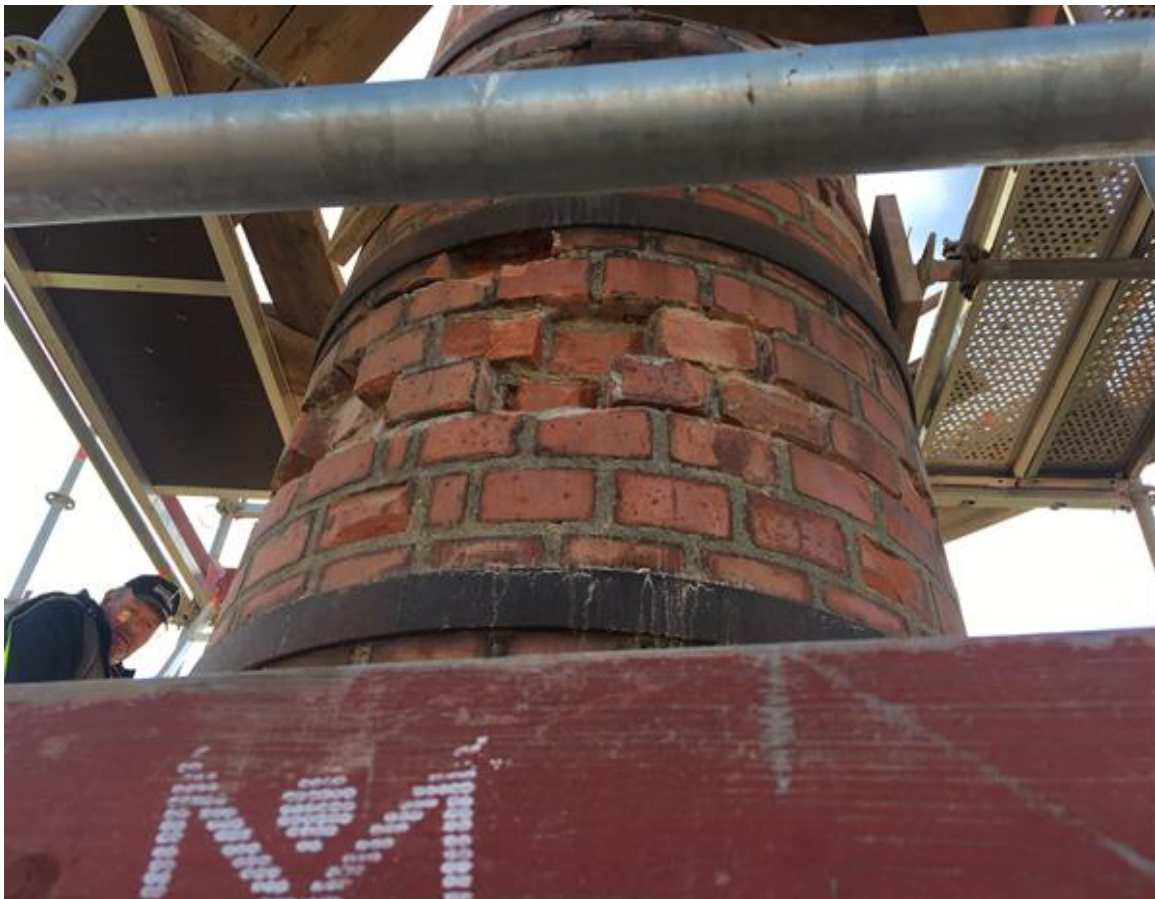
Många stenar var frostskaade.

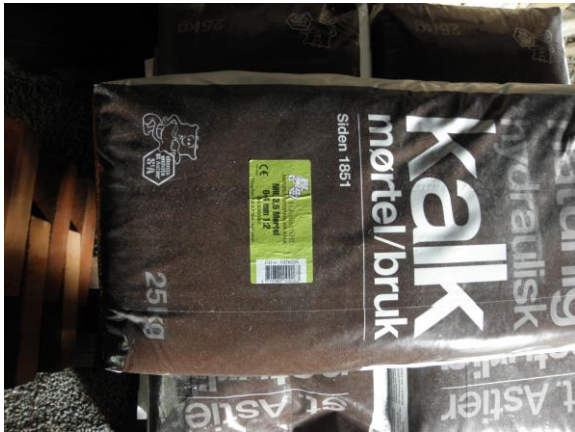
Fogbruk

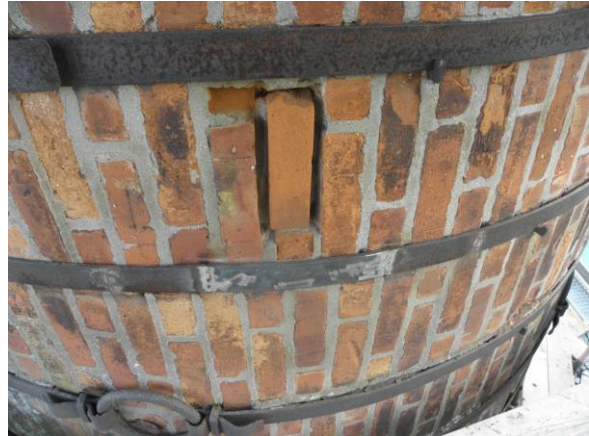
Utbytt sten och lagad järnring på nedre delen av skorstenen

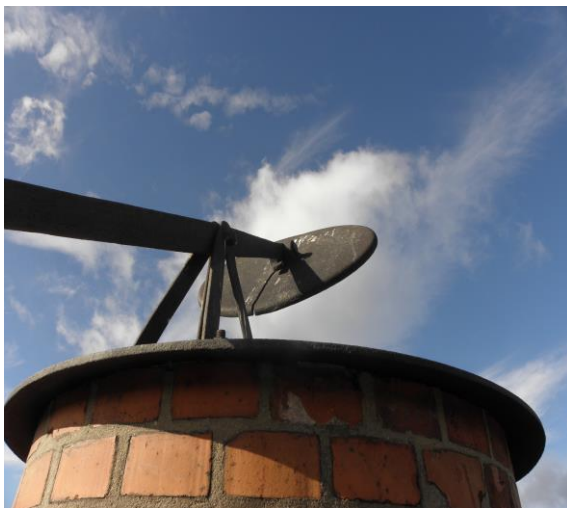
"Topplocket" med sprickan rakt igenom.

"Topplocket" var sprucket och riskerade att ramla ned i två bitar vilket var en stor personfara. Åtgärdades genom att man förstärkte på undersidan med två plattjärn och skruvar till ursprunglig styrka. Samtliga delar oljade.

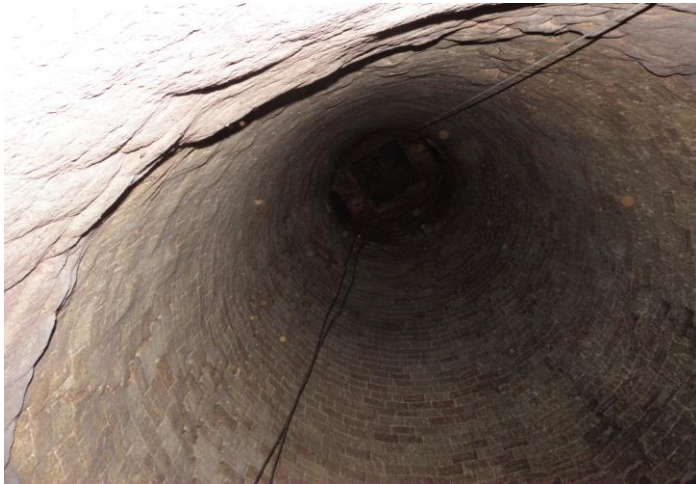
Skorstenens nedre del med lätt slammad tegelyta som är i gott skick upp till luckplanet.

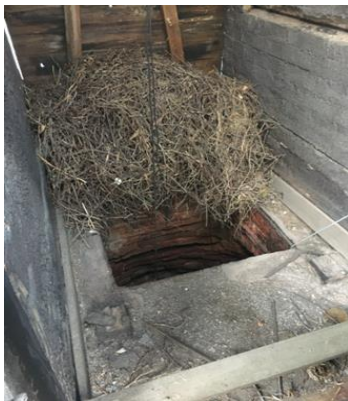
Fågelbo som delvis tjänade som stopp för nedfallande stenar men inte helt säkert.

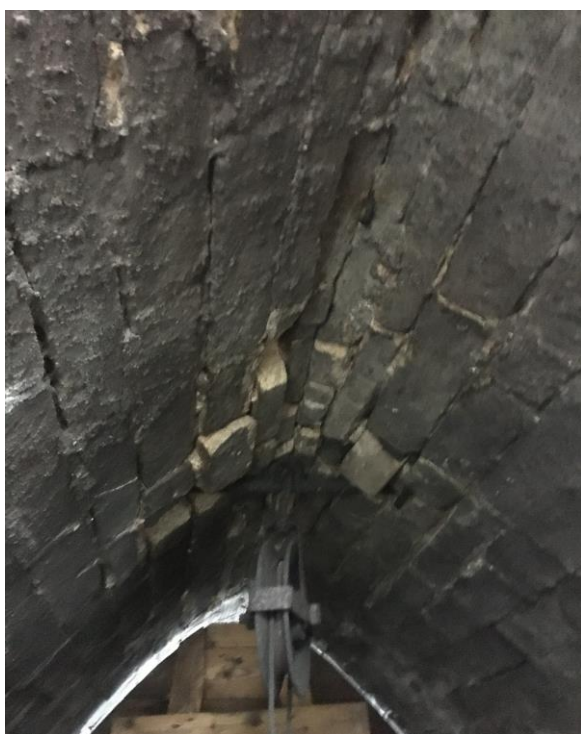
Valvet i taket på luckplanet.

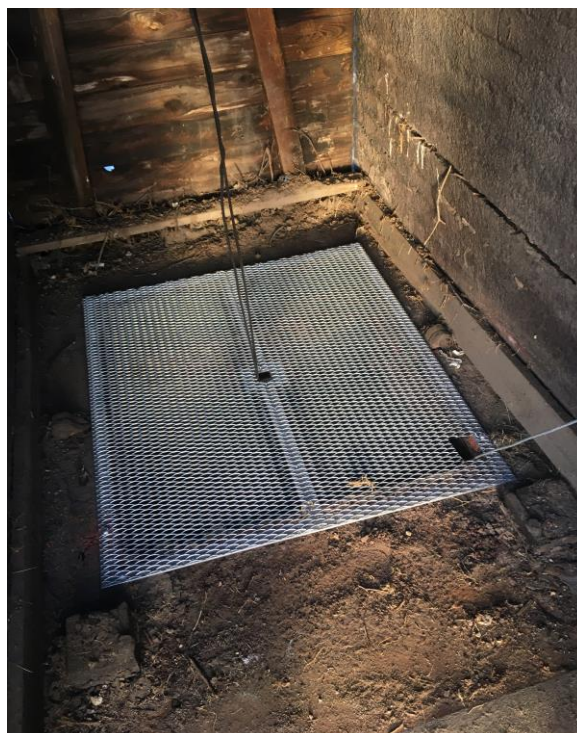
Luckplanet med ett rektangulärt hål som täckts av en gallerdurk

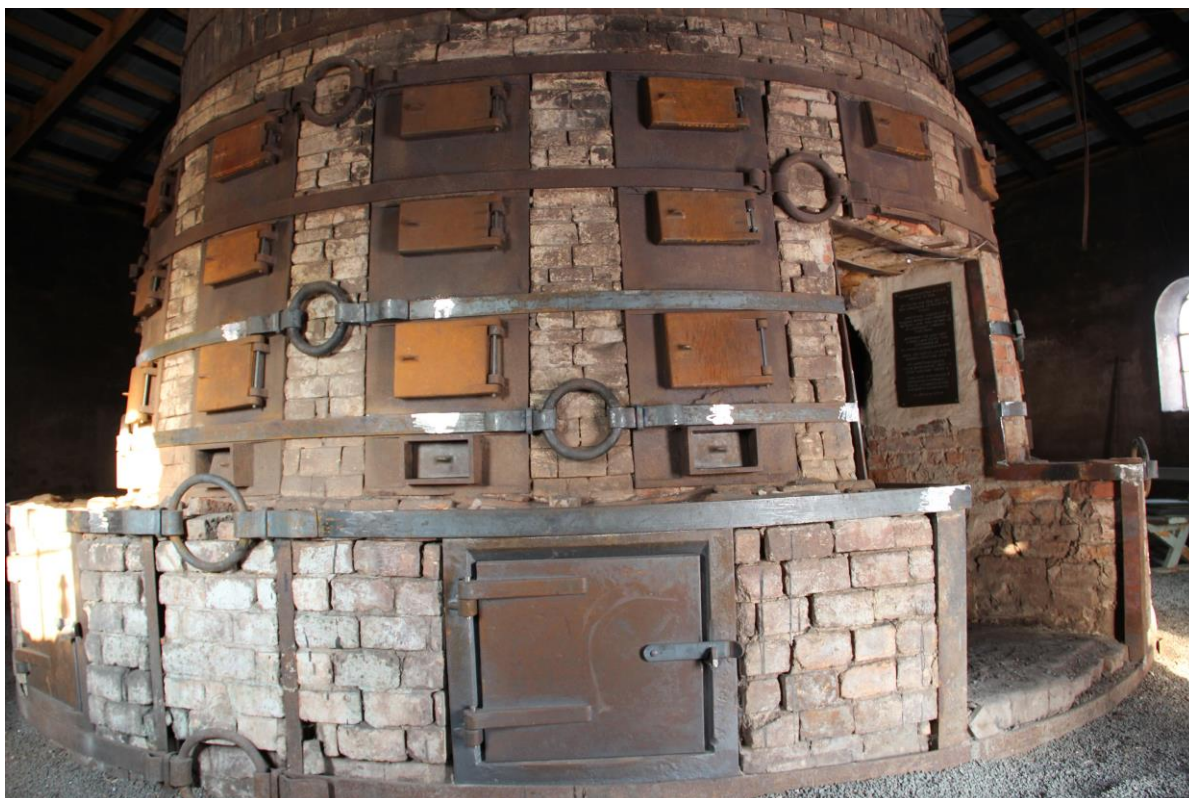
Här en bild från 2011 då man bytte ut några järnband runt skorstenens nedre del.
