**PETER JAHN & PARTNERE**

## EF Ndr. Munkegård

TILSTANDSRAPPORT OG VEDLIGEHOLDELSPLAN

RAPPORT C – LAVE SIDEBYGNINGER

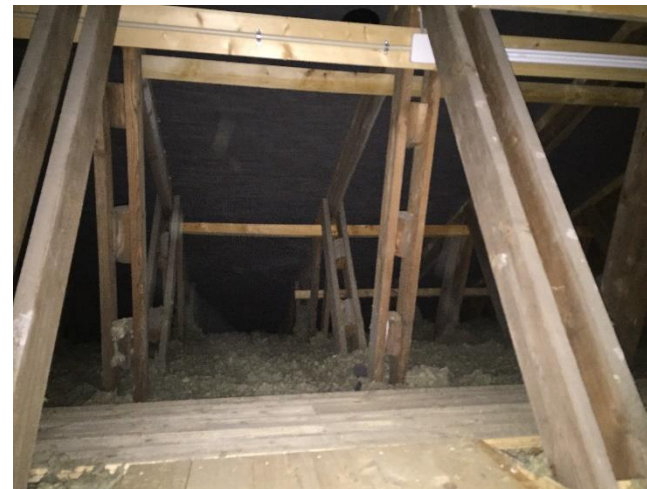
Taget er udskiftet ifm. et større renoveringsprojekt i 2012/13.

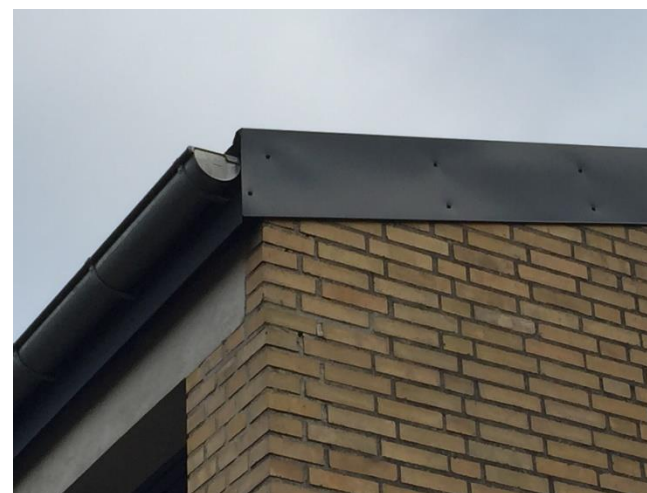
Tagrender i zink.

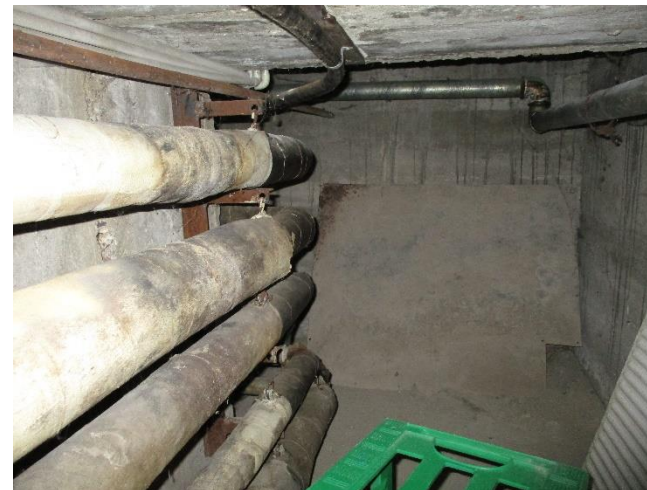
Indgang til teknikkanal.

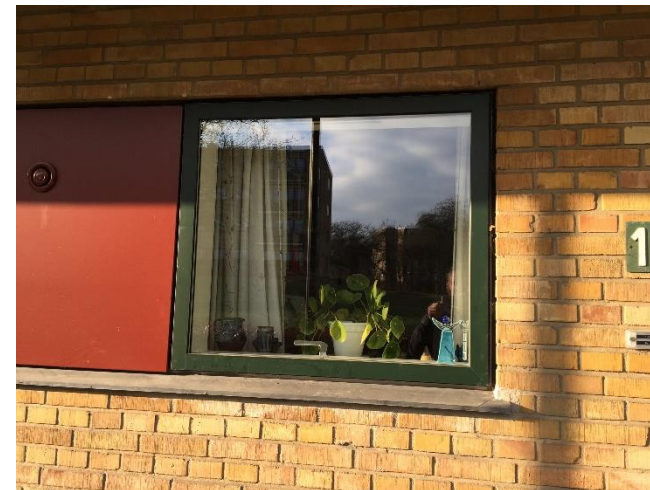
Træ/alu-vindue med isoleret kassette (det røde felt).

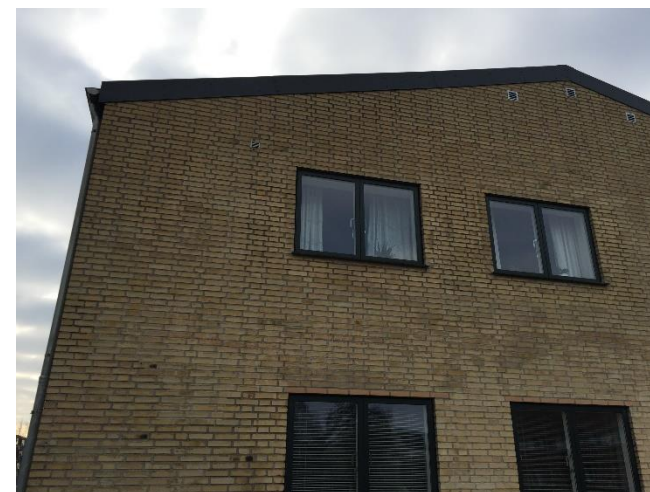
Vinduer er af samme type/opbygning på alle bygningerne.

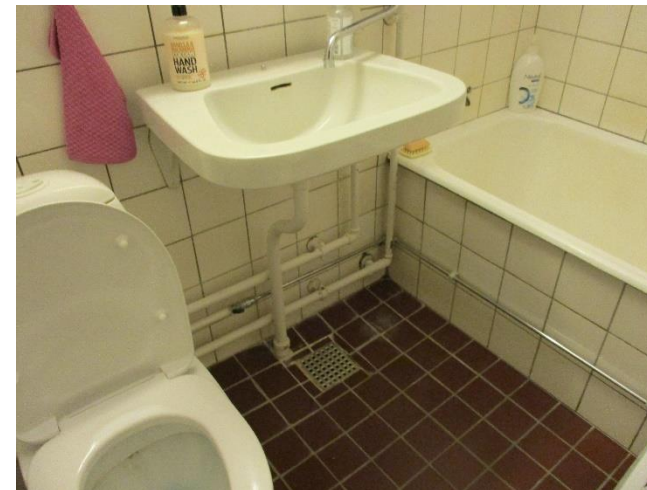
Eksempel på ældre badeværelse.

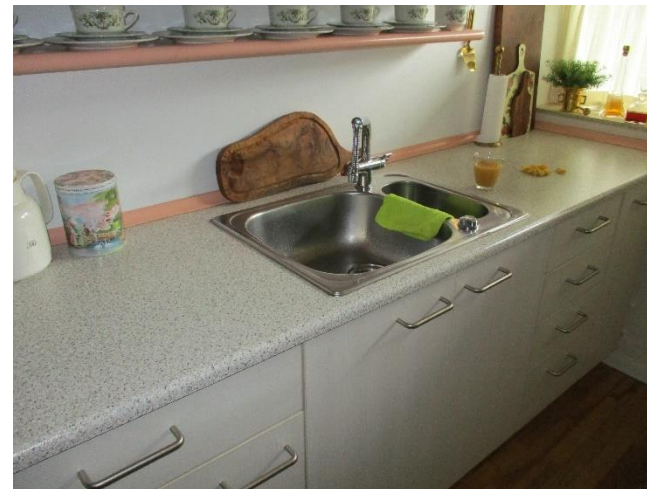
Moderniseret køkken.

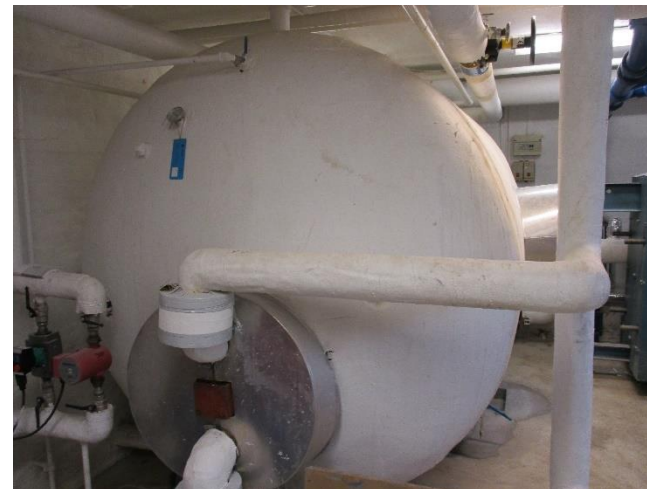
VVB i varmecentral Blok 3A.

Varmecentralen i Blok 3A skal forventes udskiftet efter cirka 30-35 års drift og er lagt ind i vedligeholdelsesplanen.

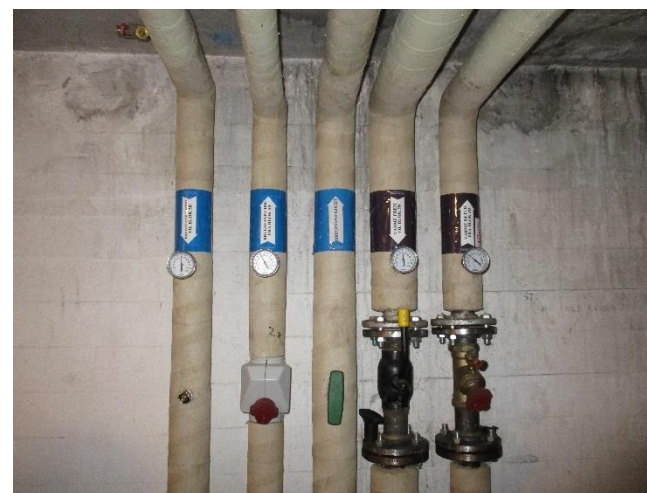
Varme- og brugsvandforsyning til Blok 3B.

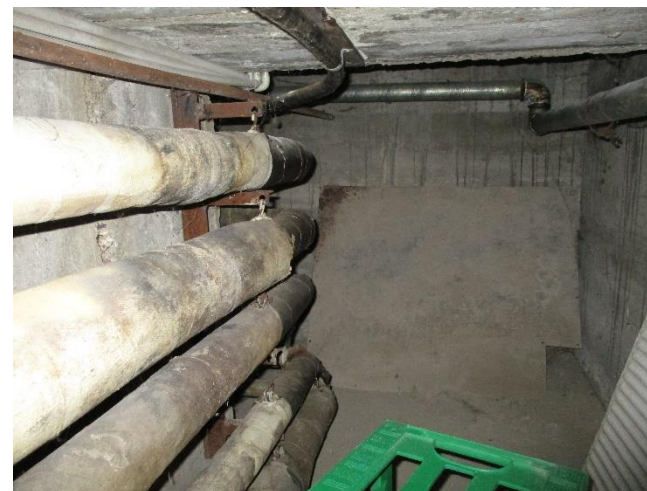
Rørføringer ved ingeniørgang.

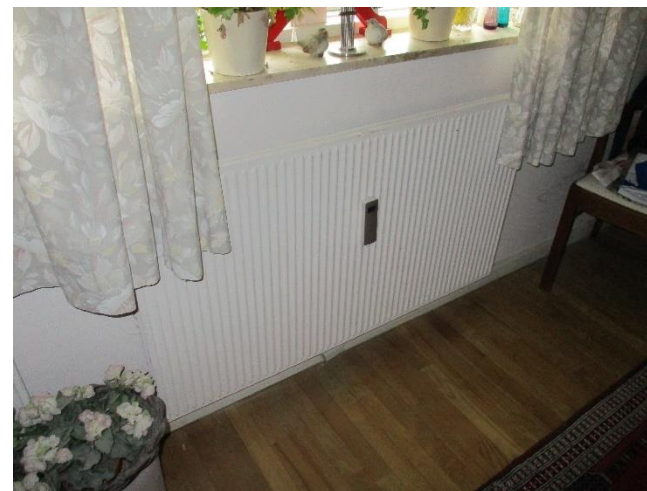
Radiator i lejlighed.

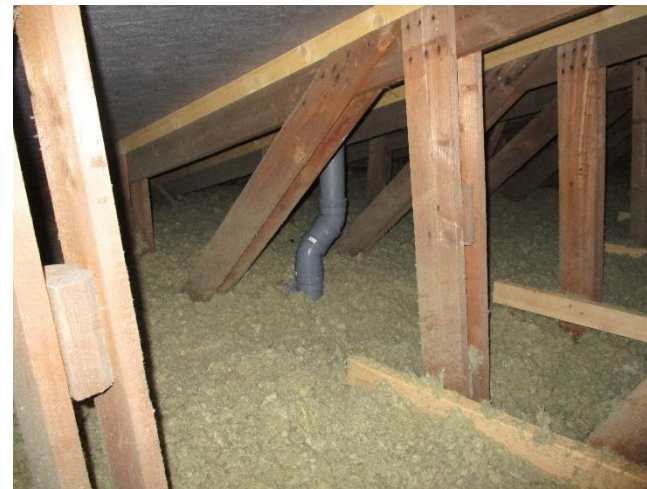
Faldstammeudluftning i tagrum udført i PVC.

Herudover bør faldstammeudluftninger i PVC i tagrum brandsikres ved isolering eller udskiftes til støbejern for overholdelse af brandkrav.

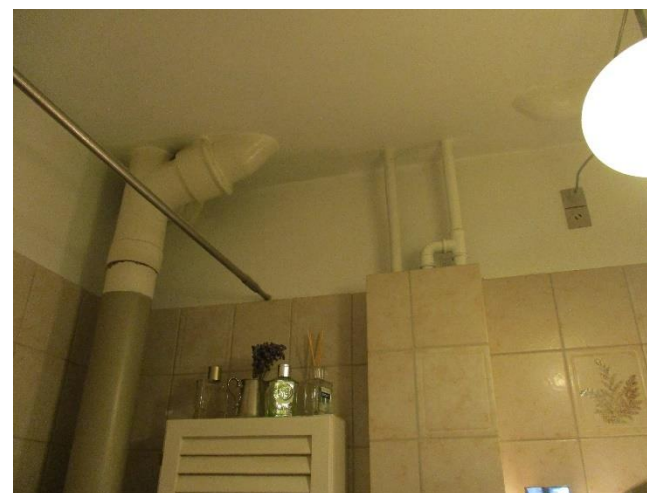
Der blev konstateret rustudblomstringer på afløbsrør. Det blev oplyst, at der allerede er påbegyndt partiel udskiftning af dele af afløbsinstallationen, hvor rør og vandlåse har været gennemtærede. Yderligere er der monteret spændebånd flere steder for lukning af huller på faldstammer.

Spændebånd på faldstamme.

Vi anbefaler, at der planlægges frem mod en systematisk udskiftning af den samlede faldstammeinstallation, som bør koordineres med arbejder på vandanlæg for at udnytte projektsynergier mest muligt ift. at nedbringe gener for beboere og nedbringe omkostninger til retableringsarbejder i boliger.

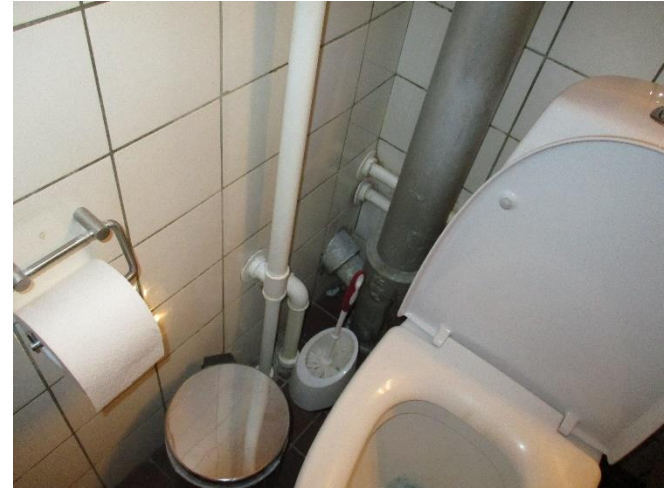
*Faldstamme i badeværelse.*

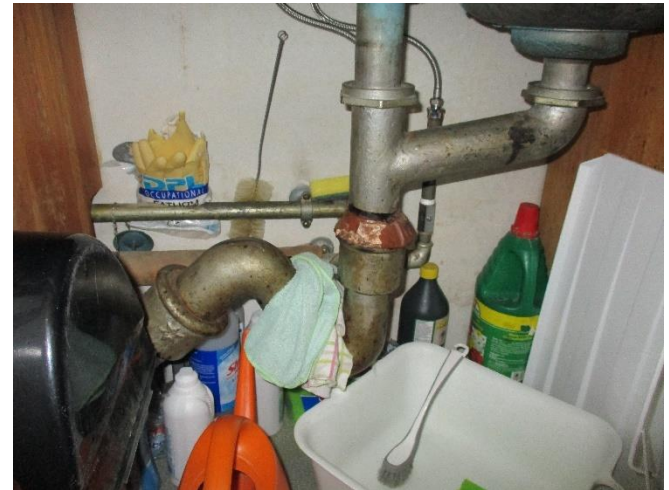
*Afløbsinstallation under køkkenvask.*

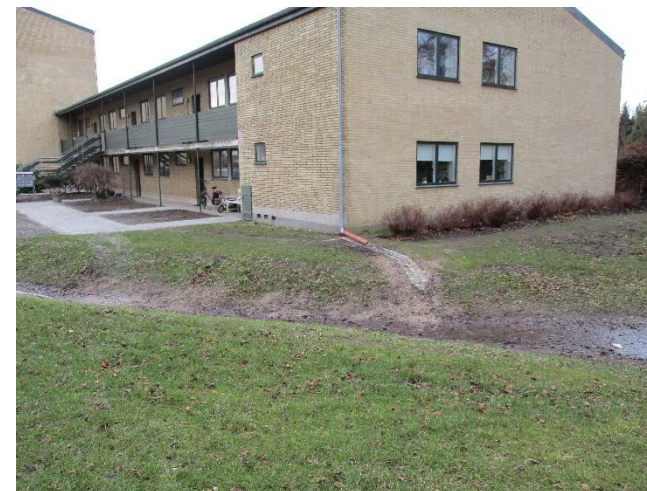
Afledning af regnvand/overfladevand til åbne render i terræn.

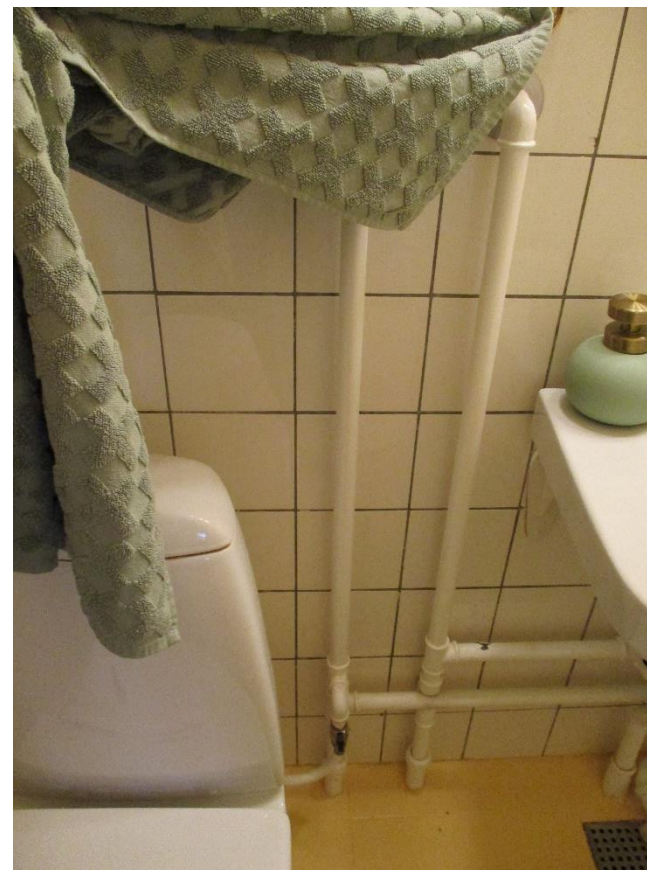
Rørinstallation i badeværelse.

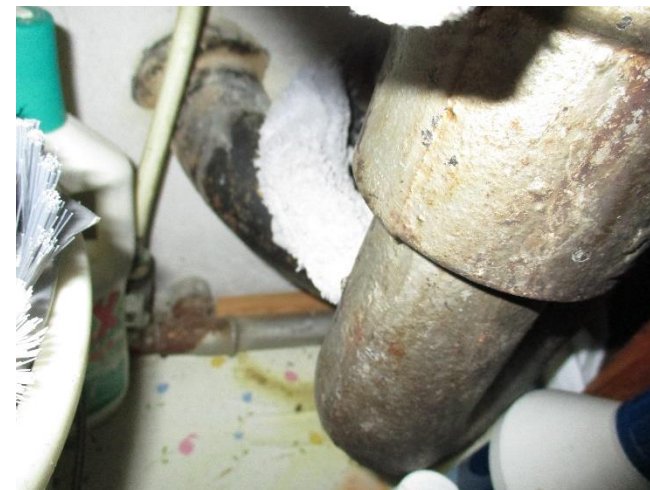
*Tæring på brugsvandsrør i køkkenskab.*

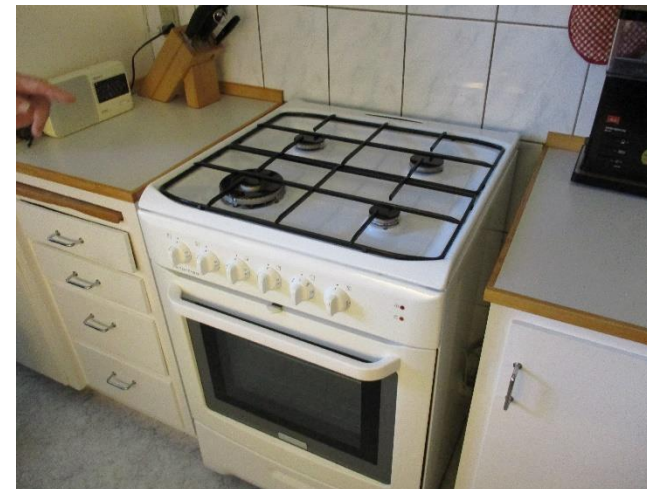
Gaskomfur i køkken.

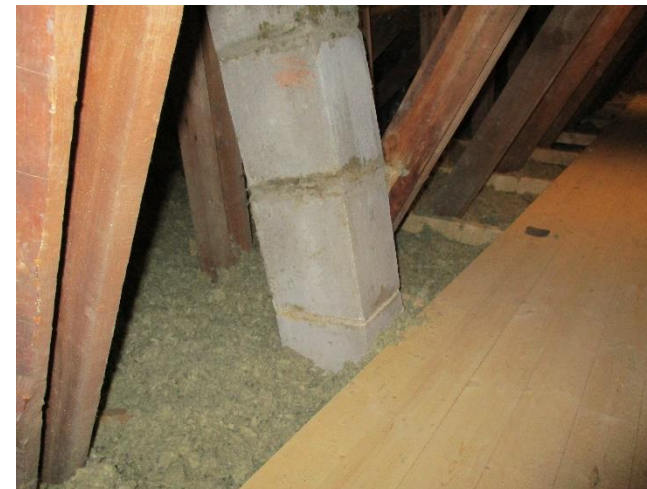
Betonkanal i tagrum.

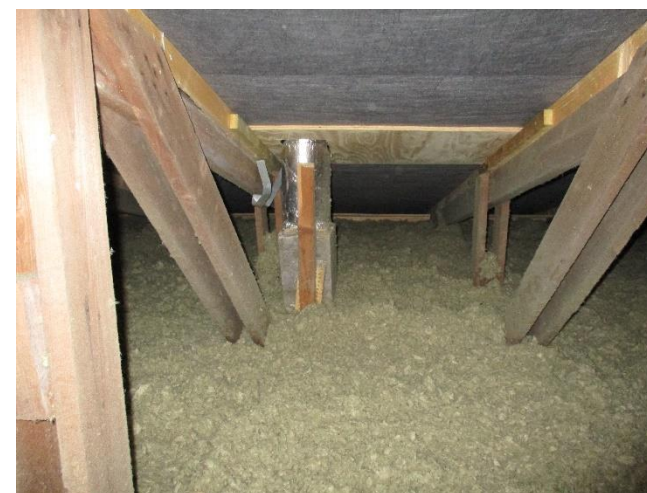
Nyere kanal med isolering.

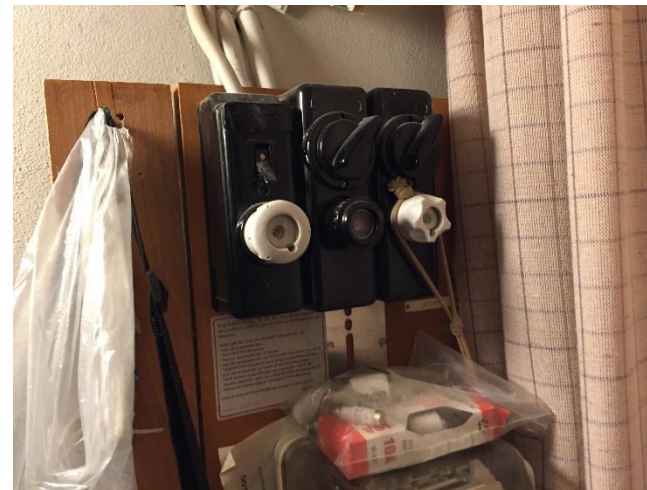
*Ældre sikringsgruppe i lejlighed.*
