# Vedligeholdelsesplan

## E/F Snorreshus

Sagsnummer  
2022 534 00

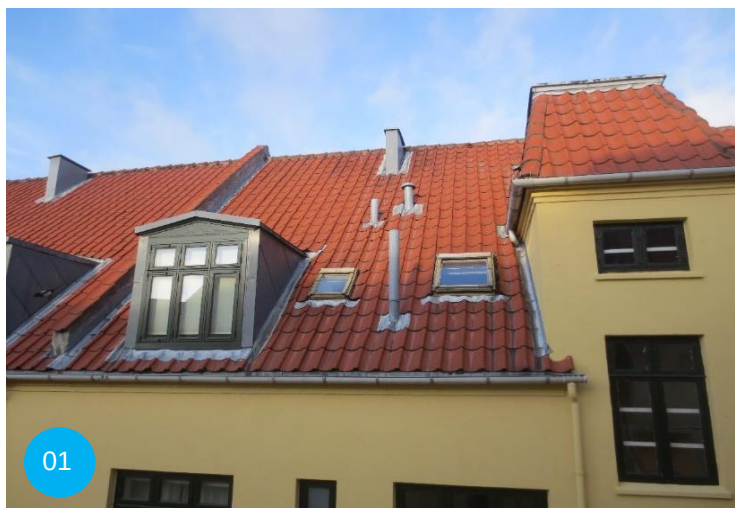
01:

Tagflader mod gård.  
Inddækninger, render, nedløb,  
kviste, hætter og brandkamme  
fremstår i god stand.

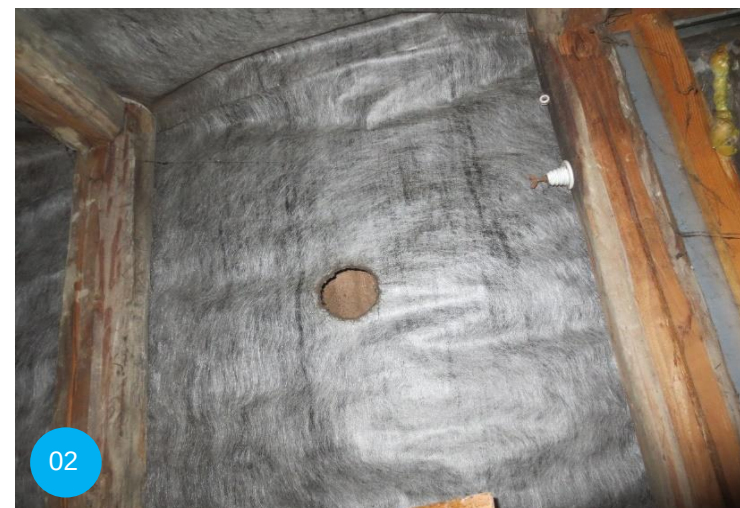
02:

1/3 af taget er udført som banevare og 2/3 er udskiftet til fast undertag. Der er observeret mørnet banevareundertag flere steder overvor tagvinduer i loftrummene. Undertaget mørner ved direkte UV-påvirkning fra dagslyset. Forholdet er observeret ved Snorresgade 2-4 samt over fjernet skorsten. Øvrige tagrum skal efterses. Udluftsventiler synes manglende flere steder.

Manglende udluftningsventil i  
undertag af banevare. Forholdet  
er observeret flere steder.

Montering af udluftsventiler i undertag af banevare  
Det anbefales at der udføres en total gennemgang af alle tagrum for manglende udluftsventiler i undertag af banevare. Der monteres nye ventiler.

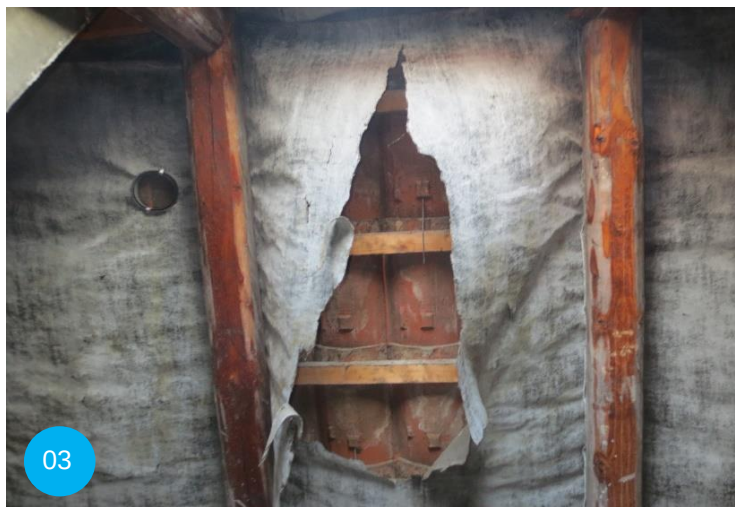
03:

Mørnet undertag af banevare  
overfor tagvindue. Undertaget  
mørner på grund af UV-stråler  
fra dagslyset.

**Større foranstaltninger:**  
Udskiftning af undertag ved tagvinduer  
Det anbefales at undertaget i de tre sektioner overfor alle tagvinduer udskiftes med ny tilsvarende banevare. For bevarelse af det nye undertag anbefales det at der monteres en plade over det udsatte stykke, således at undertaget beskyttes mod dagslys.

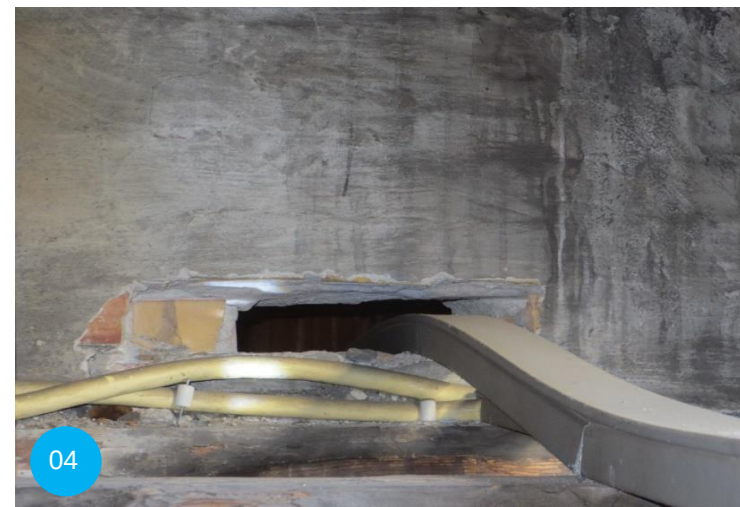
04:

Oprindelige træspær udført med hanebånd. Brandkamme er udført i pudset tegl i forlængelse af de brandadskillende vægge i tagrummene. Der er observeret et større hul i brandadskillende væg ved gennemføring af ældre elektriske installationer. Øvrige brandvægge skal efterses.

Større åbning ved gennemføring  
af kabelbakke i  
brandadskillende væg.  
Forholdet skal tætnes efter  
forskrifterne.

Tætning af gennemføringer i brandadskillende vægge  
Brandadskillende vægge anbefales efterset fra begge sider for yderligere gennemføringer af installationer eller huller fra gamle installationer. Disse huller tilmures med samme materiale og tykkelse som væggene. Forholdet er kritisk og skal prioriteres højt.

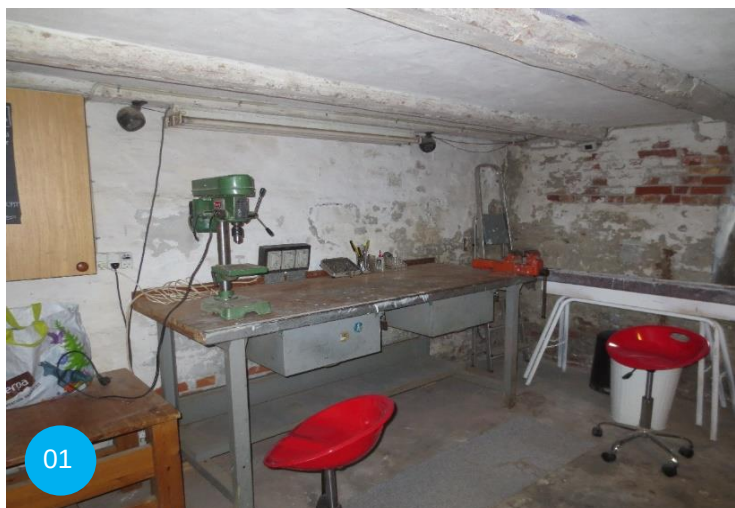
01:  
Værksted i kælder. Der ses  
afskallende puds på  
kælderydervægge.

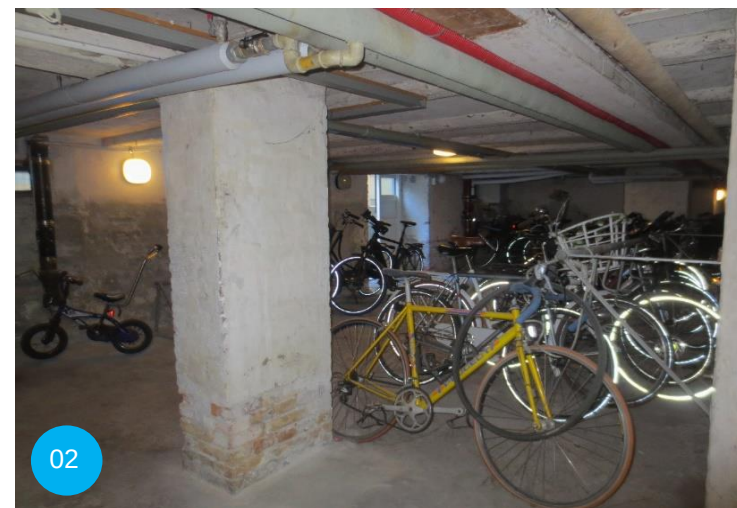
02:  
Cykelkælder. Der ses  
afskallende puds på søjle.

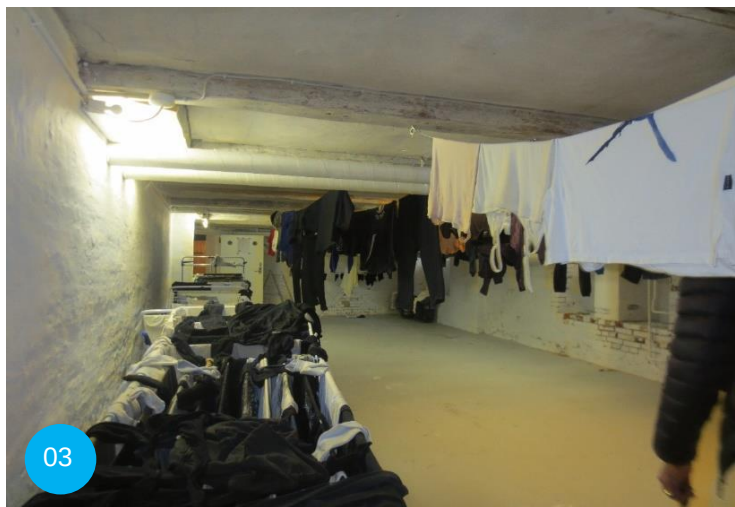
03:  
Tørrerum i kælder. Der ses  
afskallende puds på  
kælderydervæg.

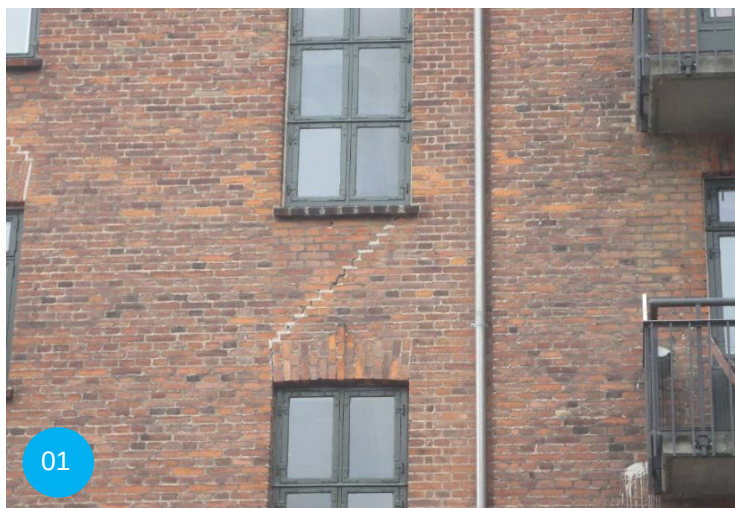
01:  
Udbedret sætningsrevne er  
faldet ud.

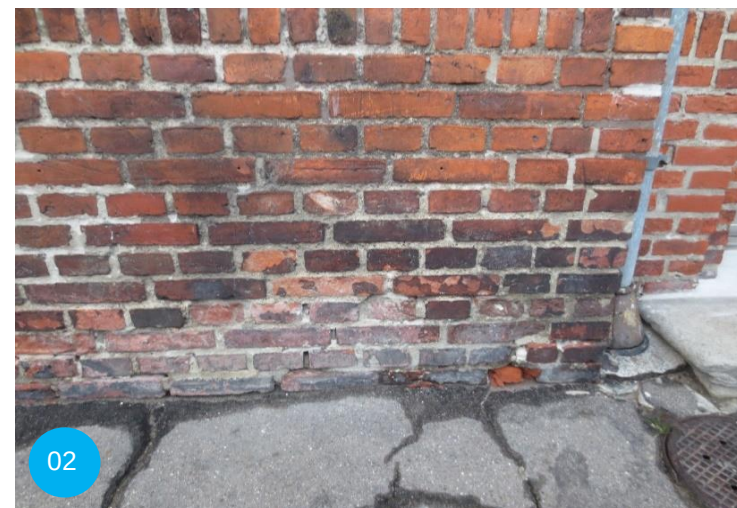
02:  
Sokler fremstår flere steder med  
manglende fuger. Miljøet på  
gadeplan er hårdt for  
murværket, hvor tørsaltning ses  
som primær årsag til de fleste  
skader.

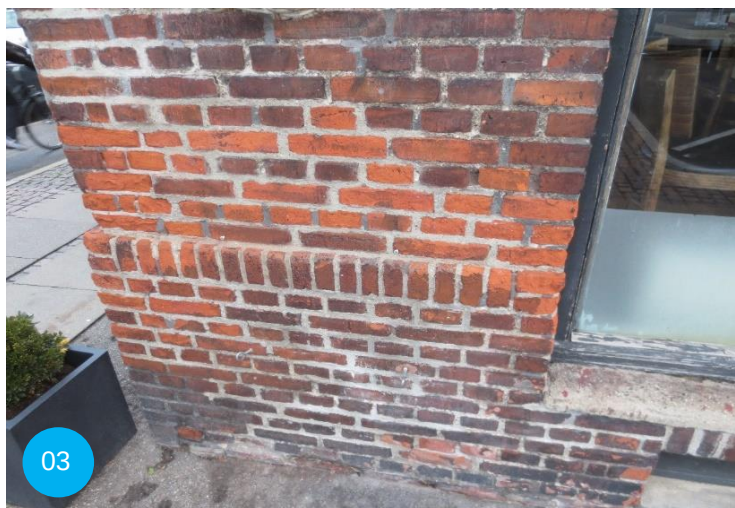
03:  
I terrænhøjde ses mange sten,  
hvor overfladen er krakeleret og  
brandlaget er væk.

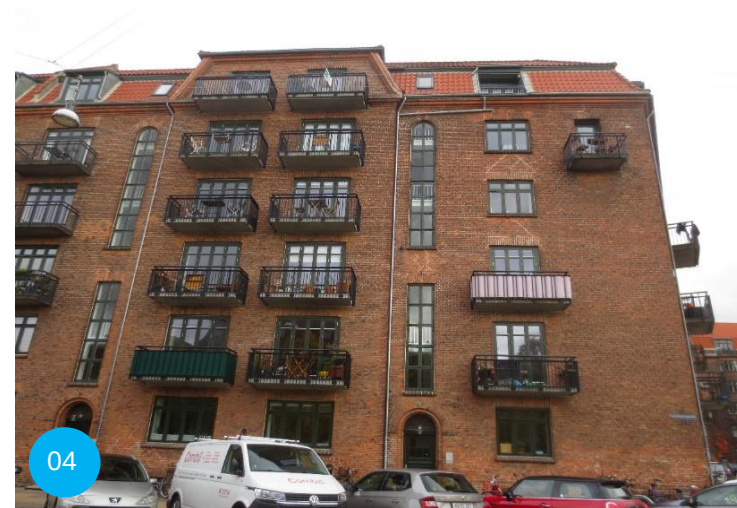
04:  
Der ses generelt mange  
reparationer af sætningsrevner.

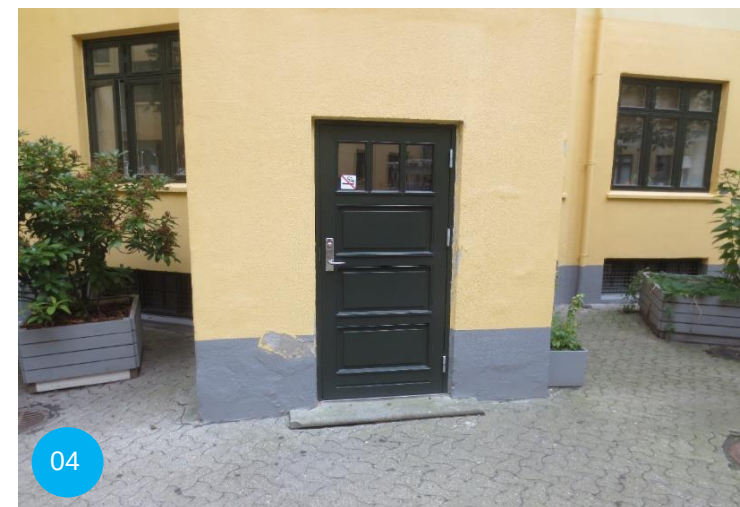
Der observeres afskallende maling og udposninger i pudsen flere steder på de renoverede facader. Det oplyses at disse er opstået umiddelbart efter renoveringen samt at disse er opstået på de samme steder som førhen har været skadet ved afskalninger eller revner.

04:  
Der ses afskallende maling  
umiddelbart til venstre for  
døren. På højre side ses  
udposninger i pudsen

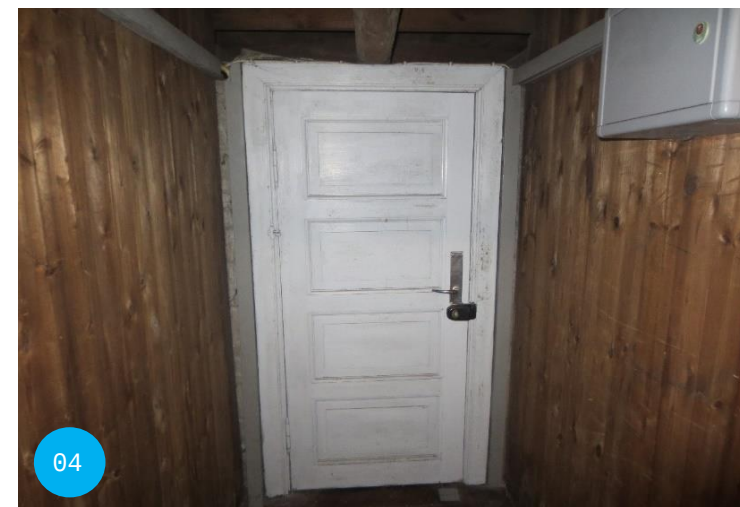
04:  
Dør til loftrum med manglende  
fjeder eller pumpe.

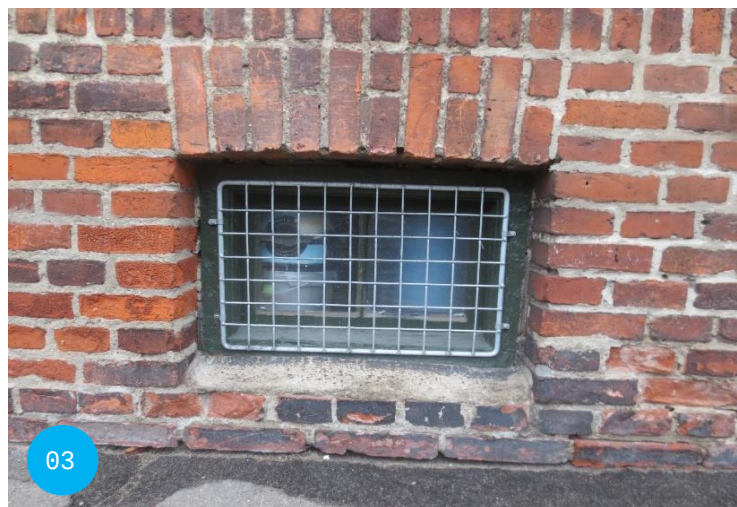
03:  
Kældervindue mod gade.  
Mørtelfuge trænger til  
eftergang.

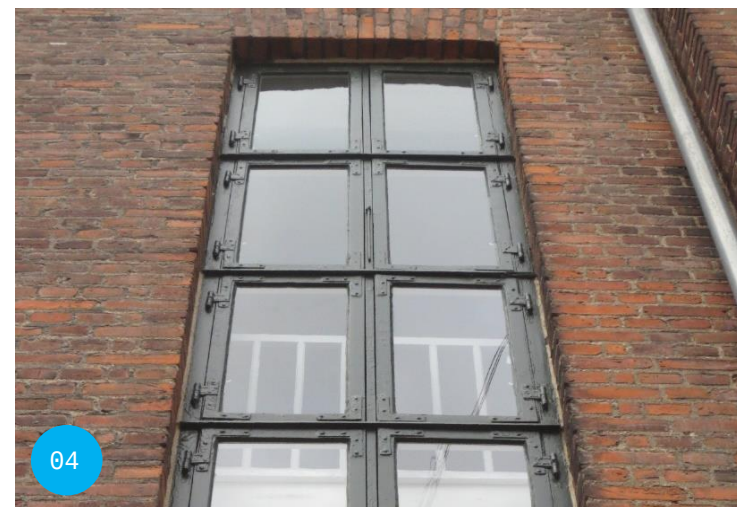
04:  
Oprindelige opgangsvinduer mod  
gade. Mørtelfuge trænger til  
eftergang.

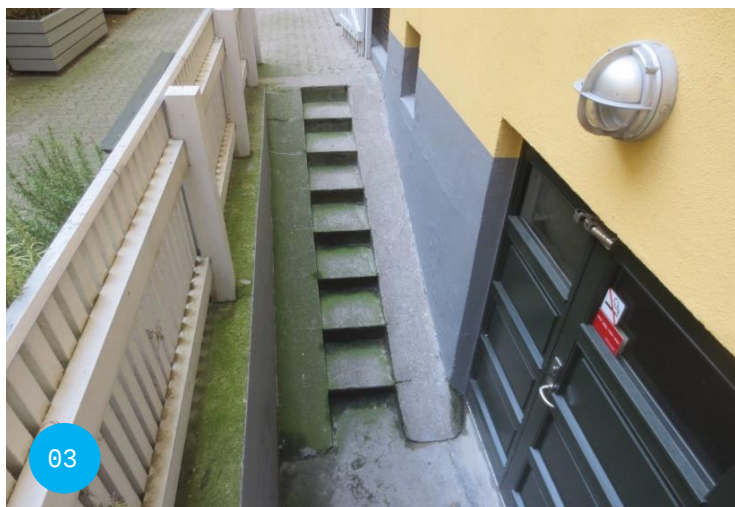
**Registrering:**  
Udvendige trapper til kælder fremstår i beton. Der ses algebegroninger, revner og afslag flere steder.

03:  
Betonstrapp til cykelkælder.  
Enkelte revner i betonen og  
algebegroninger.

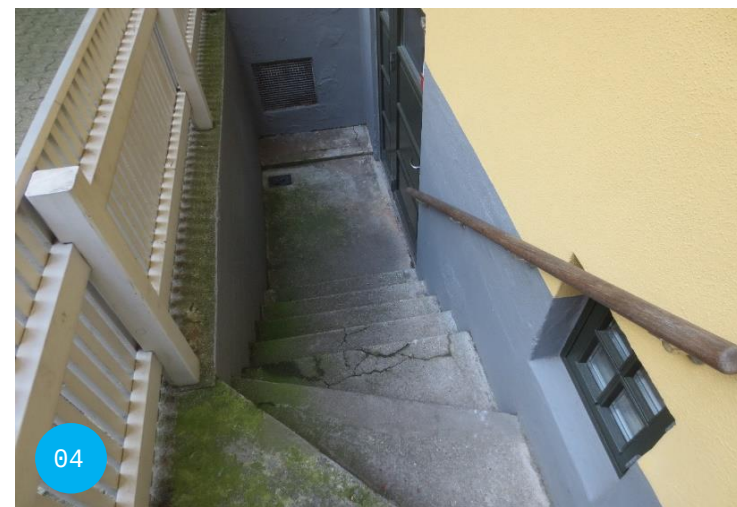
04:  
Betonstrapp til kælder. Revnet  
trin og grønne algebegroninger.

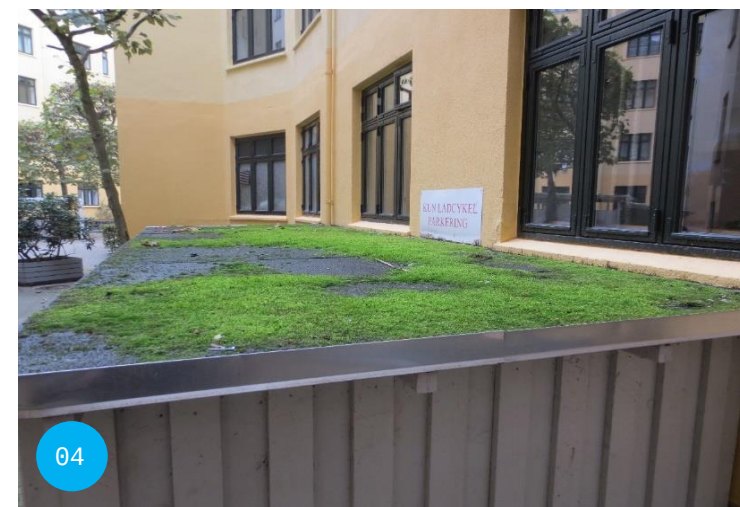
04:  
Større mosbegrøninger på taget  
af ladcykelparkeringen.

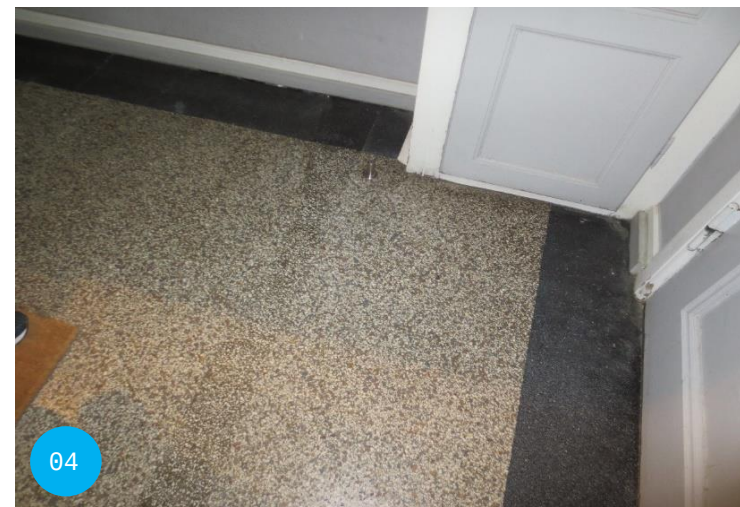
04:

Etagedæk under hovedtrapper fremstår som betondæk med stålbjælker. Bjælker fremstår i varierende stand. Generelt er yderste bjælke korroderet og hvor der ikke ses revne langs denne i hovedtrappens terrazzogulv, ses en reparation af ældre dato. Hvis ikke revner udbedres vil forholdet forværres og eskalere over tid. Isæt i vinterhalvåret bliver gulvet udsat for skidt og saltholdigt vand fra bl.a. tøsugning.

Tidligere reparation i hovedtrappeopgangens terrazzogulv. Reparationen synes at være placeret direkte over den fugtbelastede bjælke.

**Større foranstaltninger:**  
Udbedring af revner i betondæk  
Det anbefales at udbedre revner i terrazzobelægningen i hovedtrappeopgange. den indstøbte bjælke hugges, afrenses og rustbehandles før der udstøbes på ny og terrazzoen reetableres. Der regnes med udbedring af terrazzo i 3 trappeopgange.

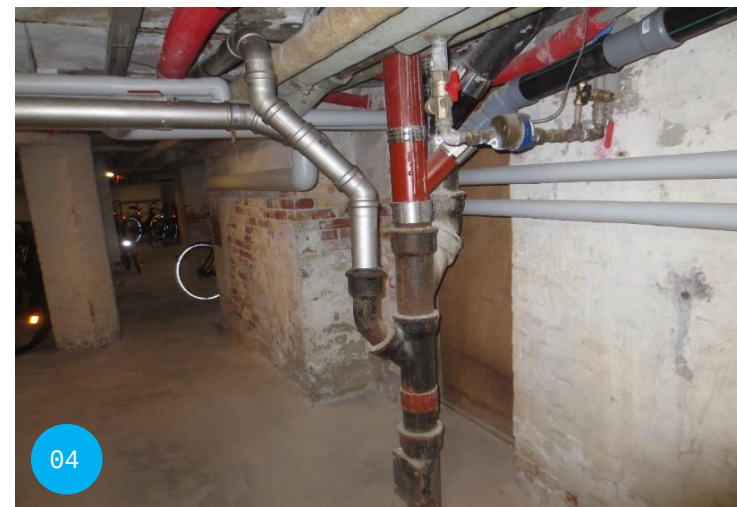
04:  
WC-faldstamme i kælder. Der  
ses forskellige deludskiftninger.
