## AB Godthåbsvej 64A-D Overordnet tilstandsrapport

Sagsnr. 790944  
August 2019

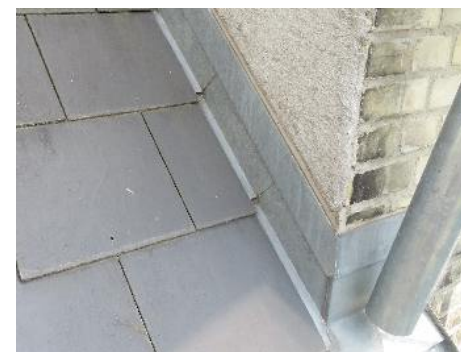
Overgangen fra skifer til brandkamme er udført med et indskud med løskanter som giver en fleksibel tæt overgang. Der er ikke tegn på utætheder ved brandkammene.

*Overgang til brandkam*

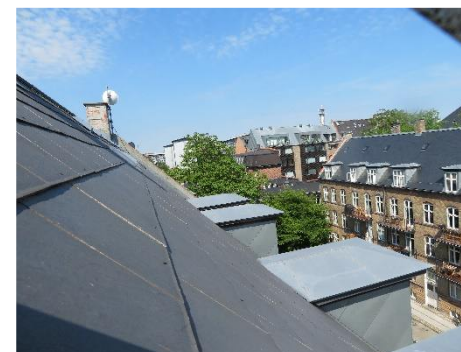
Kvisttage er udført med zink. Det er umiddelbart i god stand.

*Kvisttage med zinkbeklædning*

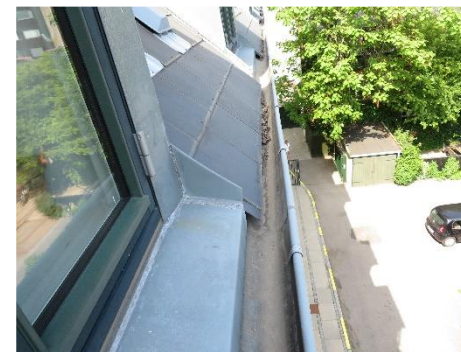
Inddækninger, beklædninger, tagrender og nedløbsrør er udført i zink og er generelt i god stand. Der er ikke tegn på utætheder ligesom der ikke er inddækninger som er løse eller mangler helt.

*Inddækning og tagrende i zink*

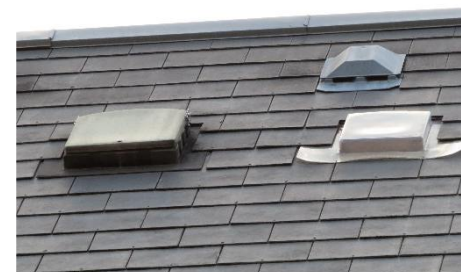
På hanebåndsloftet er der monteret faste plastovenlys som lyskilde. Mange af dem buler op og plasten revner i hjørnerne. Der kan opstå utætheder omkring samlinger og revner og det vil være omkostningstungt at tætnede dem løbende.

Tagvinduerne er i plast og der er flere som er defekte og ikke kan åbnes. Det gør det svært at inspicere taget indefra.

*Tagvindue og fast ovenlys i plast*

Vi anbefaler at alle plastovenlys nedlægges og der i stedet etableres elektrisk lys på hanebåndsloftet. Samtidig udskiftes defekte tagvinduer. Det vil sikre taget mod disse utætheder i resten af levetiden og gøre det muligt at inspicere taget løbende indefra.

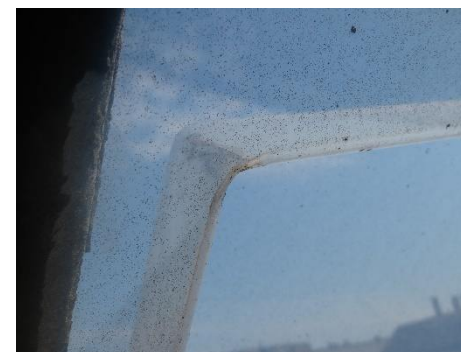
*Revne i hjørne af tagovenlys*

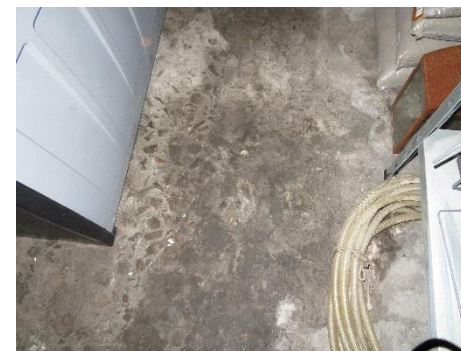
Kældergulvet er støbt i beton, formentlig direkte på jorden. Dette var den almindelige metode dengang jeres bygning blev opført.

Gulvkonstruktionen betyder at der kan transporteres fugt fra jorden op til kælderen. Ved en fornuftig ventilation vil fugten blive ventileret ud af kælderen, men ting på gulvet kan blive fugtige.

*Kældergulv*

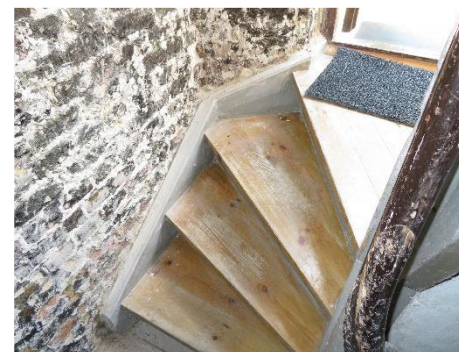
Der er adgang til kælderen via køkkentrapperne. Køkkentrappernes nederste del er udført i træ, ligesom resten af køkkentrappen.

Dette kan være uhensigtsmæssigt, fordi trappen med tiden kan blive nedbrudt af råd. Hvis trappen bliver nedbrudt, kan det anbefales at udskifte trappen til en støbt konstruktion.

*Kældertrappe i træ*

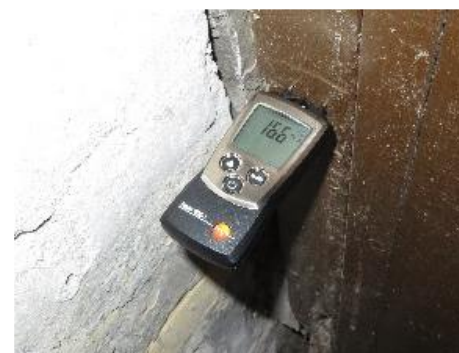
Vi har foretaget en måling på træværk, som ikke er i kontakt med kælderydervæggene. Målingen viser et relativt højt fugtniveau, hvilket indikerer at kælderen ikke har en fornuftig ventilation.

Fugtmåling 16%

Det bør overvejes at sikre bedre ventilation af kælderen ved etablering af udluftningsåbninger i døre eller murværk. Det bør også overvejes at udføre grundfugtspærre, for at reducere opfugtningen af ydervæggene.

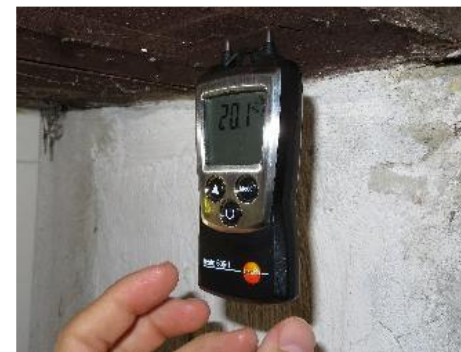
Fugtmåling af træværk i kontakt med kælderydervæggen viser 20%. Det er et højt fugtindhold og skaber risiko for råd- og svampeskader.

*Fugtmåling 20%*

Der er ved vedvarende opfugtning risiko for råd og svampeskader i etageadskillelsens bjælkelag.

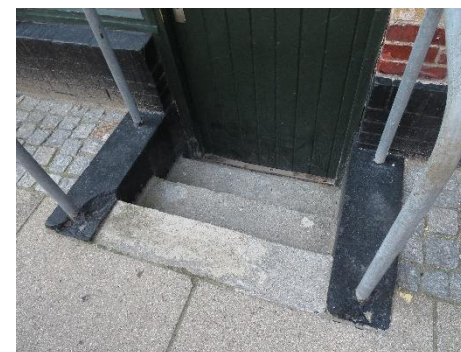
Der er udvendige kældertrapper mod gaden og gården. Mod gaden ses der afslag og udvaskning af betonen. Vangerne er malede og der er reparationer på trinene.

*Kældernedgang  
mod gaden*

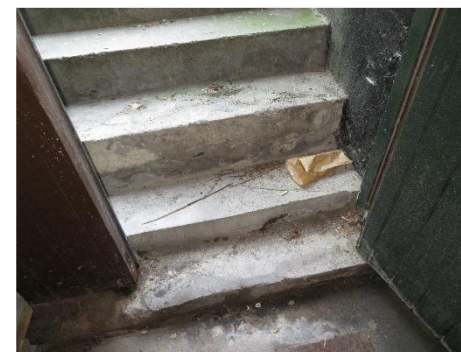
Mod gården er trapperne udført i 2008 og fremstår i god stand.

*Kældernedgang  
mod gården*

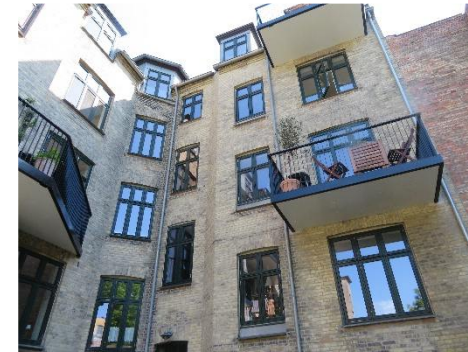
Gårdfacaden er i gule teglsten i blank mur. Soklen er pudset og malet.

Murværket er omfuget i 2008 og fremstår i god stand.

*Gårdfacade*

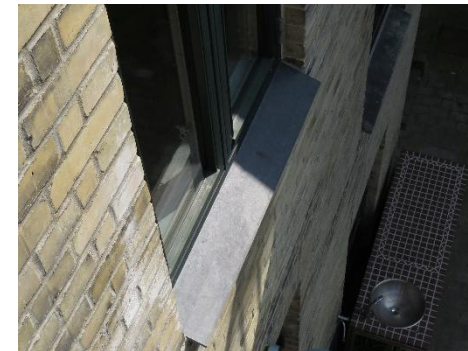
Sålbænkene under vinduerne er udført i skifer. De er i god stand.

*Skifersålbænk*

Det ses ofte at sålbænke i skifer løsner sig efter mange år. Ved en eftergang af facaden bør løse sålbænke udskiftes.

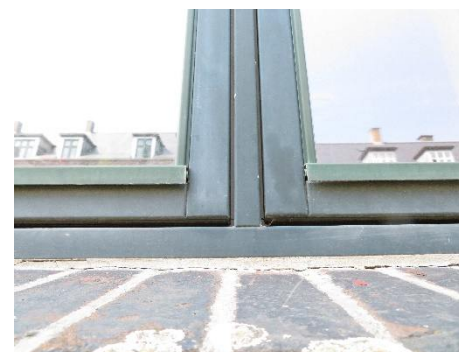
*Mat maling*

Det anbefales normalt at male vinduerne 8-10 år efter, at de er monteret, og derefter ca. hvert 6-8. år. Umiddelbart synes disse tommelfingerregler ikke at være fulgt på vinduerne.

Der bør indenfor relativt kort tid foretages en maling-istandsættelse af vinduerne, herunder:

- Eventuel afhøvling af rammer så de går let og så der er plads til mere maling
- Eftergang og evt. udskiftning af defekte tætningslister
- Udvendig afslibning og maling af alle vinduer

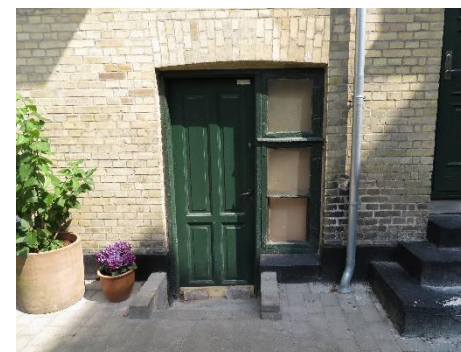
Kælderdørene er af mere varierende stand. Der er nogle oprindelige døre som kan overvejes at udskifte helt samt nogle ældre døre som bør vedligeholdes med maling.

*Oprindelig kælder-  
dør med sideparti*

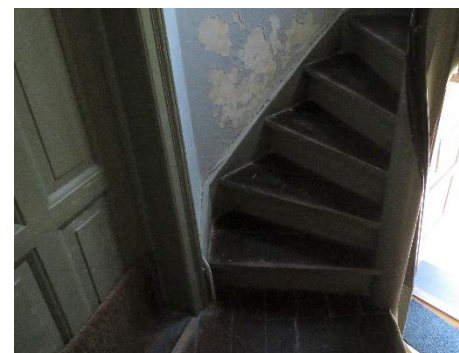
Overfladerne på køkkentrapperne er i mindre god stand. Der ses revner i vægge, loftet og løbsundersider, ligesom træværket er slidt.

*Køkkentrappe*

- Reparation af puds og sætningsrevner,
- Afrensning af løs maling,
- Slibning og spartling af vægge og lofter
- Slibning og fugning af træværk,
- Filt på vægflader,
- Maling af lofter, vægge og træværk.

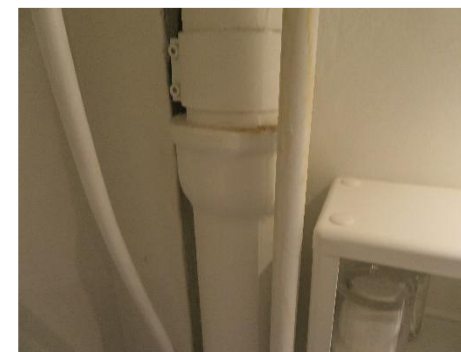
*Faldstamme på toilet*

Hvis der ikke er udført nogen foring eller coating bør de oprindelige faldstammer udskiftes indenfor kort tid. Dette gøres mest hensigtsmæssigt samtidig med udskiftning af brugsvandsinstallationerne, da der herved vil være en stor besparelse på retableringsarbejderne

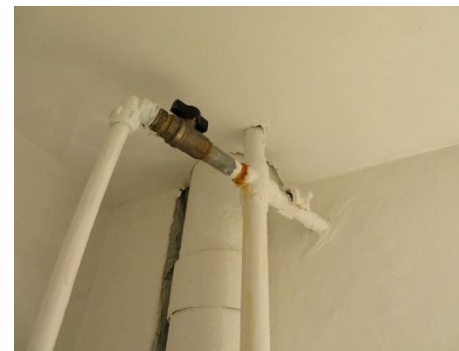
*Ældre installation med tæring på toilet.*

Det anbefales at skifte den oprindelige vandinstallationer i ejendommen. Det bør ske samtidigt med at faldstammerne eventuelt udskiftes. Der bør anvendes rustfri stålør til den nye installation.

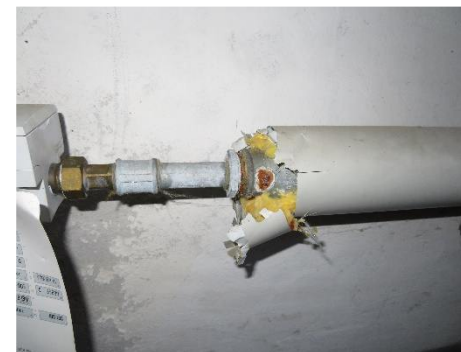
I kælderen ses både galvaniseret stål og rustfrit stål. Der ses gennemtæringer på de galvaniserede rør i kælderen.

*Tæring på galvaniseret rør i kælder*

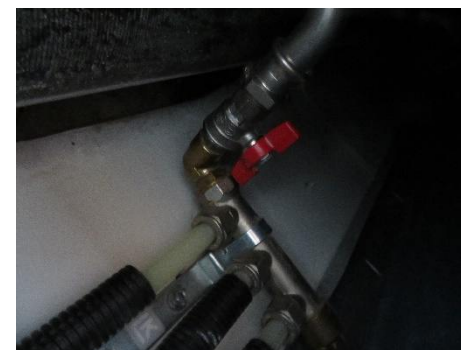
Der er anvendt messing til nogle ventiler og andre komponenter i installationen. Det er for nogle år siden konstateret, at messingkomponenter kan blive nedbrudt når de er i en rustfri installation.

Messingkomponenterne kan revne uden varsel, og give vandskader. Selv om I ikke har haft problemer, anbefaler vi en forebyggende udskiftning disse komponenter til et velegnet materiale.

*Messingkomponent*

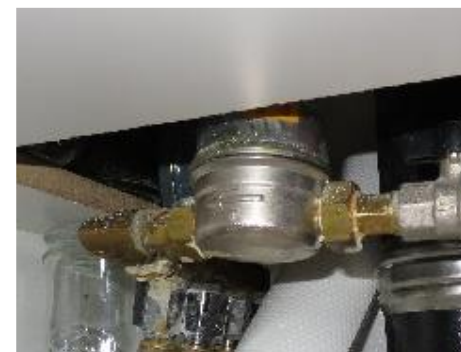
Udover gennemtæringerne er der erfaringsmæssigt store mængder kalk og rust indvendigt i gamle rør. Dette medfører gener i form af lavt vandtryk på de øverste etager, samt hyppige tilstopninger af toiletcisterne og blandingsbatterier mv.

*Varmtvandsmåler med tæring på fittings*

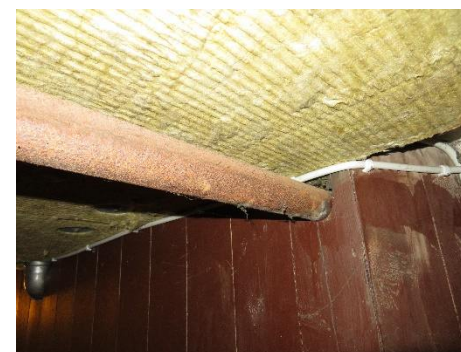
Der er krav om, at gasledningerne er malet. I kælderen ses der steder hvor malingen ikke er intakt. Det bør afrensnes og males. Det kan ske som en del af den almindelige vedligeholdelse.

*Gasledning med overfladerust uden maling*
