# VEDLIGEHOULDELSESPLAN

A/B Vibekevang

**14. April 2023**

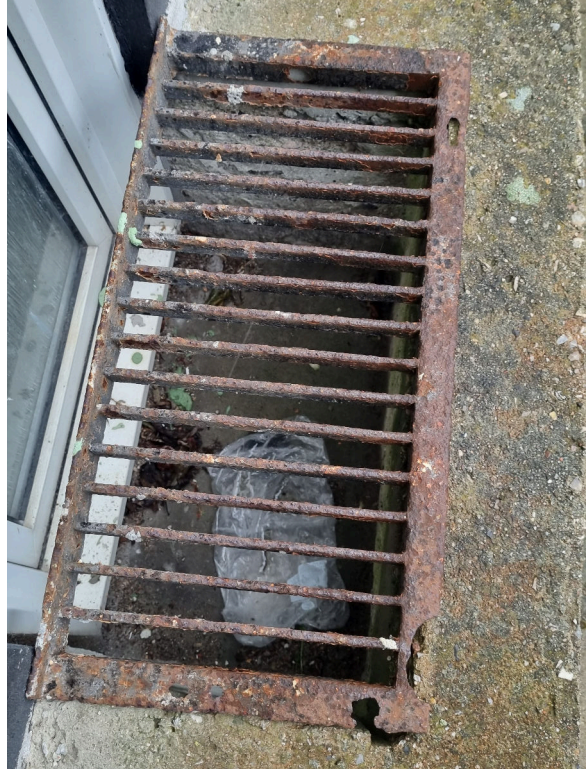
Lokalt ses mindre afskallinger/revner i sokkelpuds, dette er primært observeret omkring kældervinduer.

Lyskasser er udført med forskelligartet materialer og er i varierende udformninger. Ved høje kanter i top er udført elefantrist, hvor ældre i jern fremstår i dårlig stand. Ved flere kældervinduer placeret i sokkel mod gården, er der her på et tidspunkt udført opkant mellem sokkel/terræn og vindue. Disse fremstår enkelte steder med revner mod sokkel. Der ses her ligeledes ophobning af blade og lignende mod vinduer, disse områder bør løbende oprensnes for at undgå fugtophobning. Der er afsat et beløb til 1. gangs rensning, men det anbefales at dette efterfølgende udføres som en løbende opgave af f.eks. andelshavere.

Mod gadeside vurderes minimum en revnedannelse som værende en sætningsrevne. Dette grundet at der ligeledes er revner ved overliggende facade, primært mellem vinduer. Det kan være en idé at forstærke området men dette bør udføres efter yderligere undersøgelser er foretaget.

Årligt eftergås sokkel mod gård og gade for revner, pudsafskalninger og malingens tilstand vurderes. Mindre revner og pudsafskalninger udbedres, så soklen holdes vandtæt. Der kan overfladebehandles med sokkelasfalt eller anden velegnet maling. Er der større revner i soklen, bør det undersøges nærmere for afklaring af evt. problemer med fundamentet eller lignende.

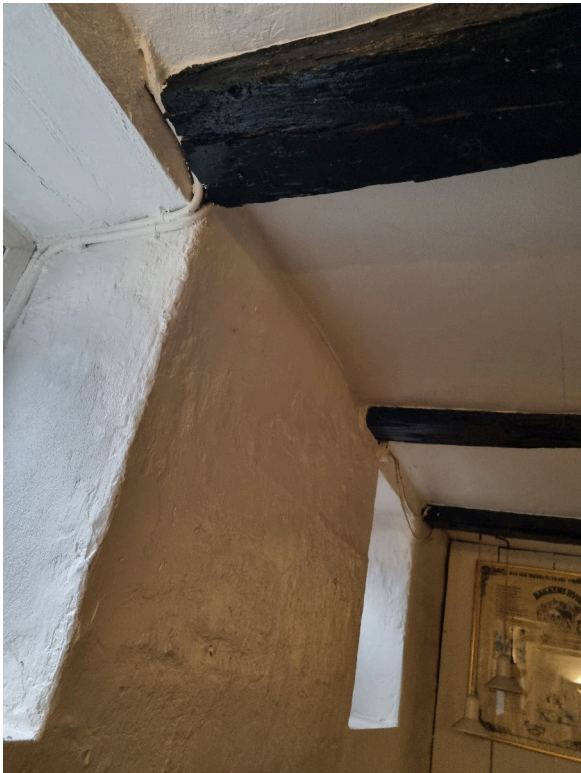
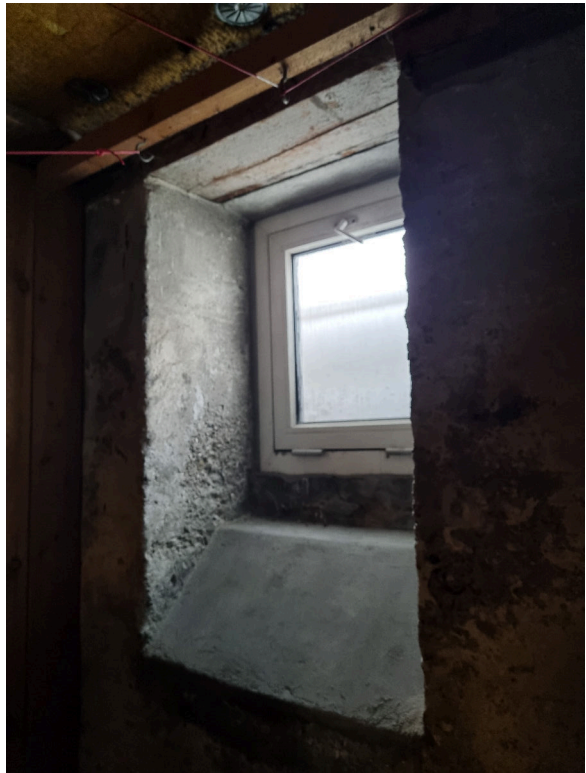
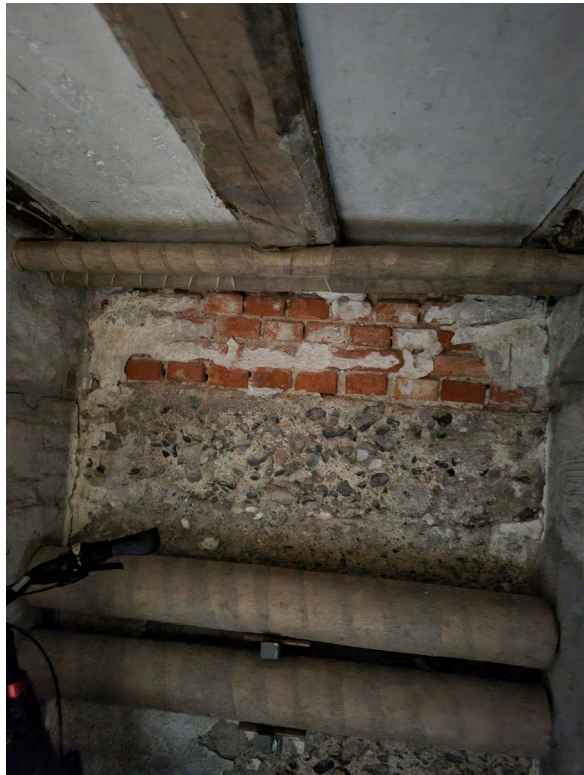
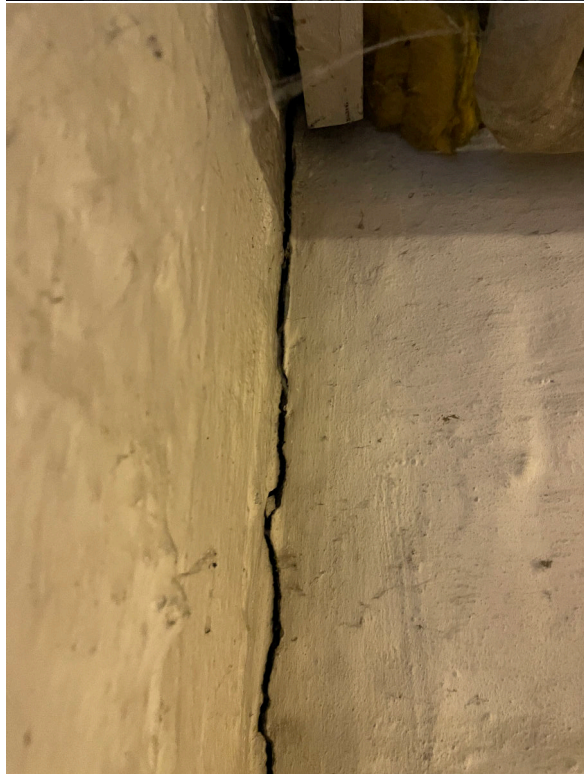
Ved indvendige kældervægge er der tydelige tegn på bevægelser, ved vandrette sætningsrevner i vægge, samt nær kældergulv. Det anbefales at holdes disse områder under observation, for at sikre at revner ikke er i yderligere bevægelse og forværres.

I flere kælderrum er registreret gennemgående revner i indvendige vægge mod gulv eller mod udvendige kældervægge. Det anbefales at der evt. laves statiske undersøgelser af de pågældende områder, således det sikres at konstruktionens statik bevares.

Det er yderligere oplyst af forening at der er flere områder, hvor de udførte tegninger ikke stemmer overens med hvad der aktuelt er udført ved de pågældende bygninger. Det foreslås derfor at der foretages undersøgelser af funderingsforhold ved alle bygninger, således dette kan sammenholdes med forekomst af sætningsrevner på facader, kældervægge mv.

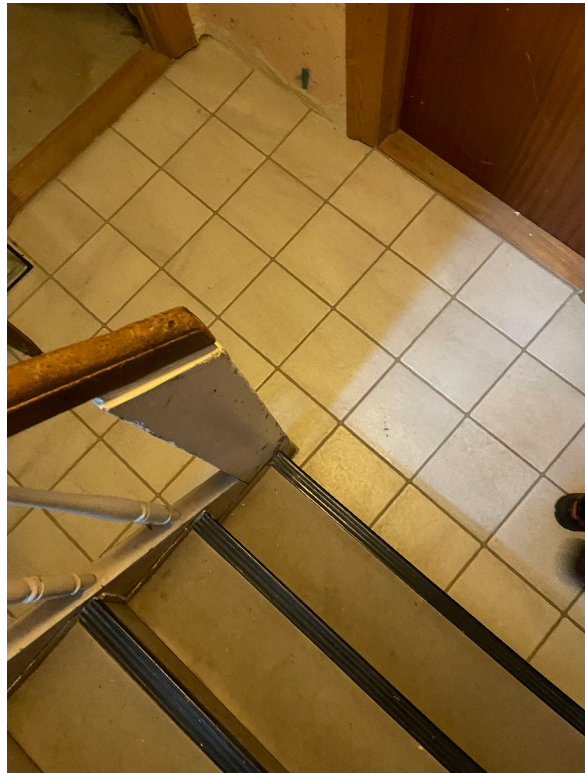
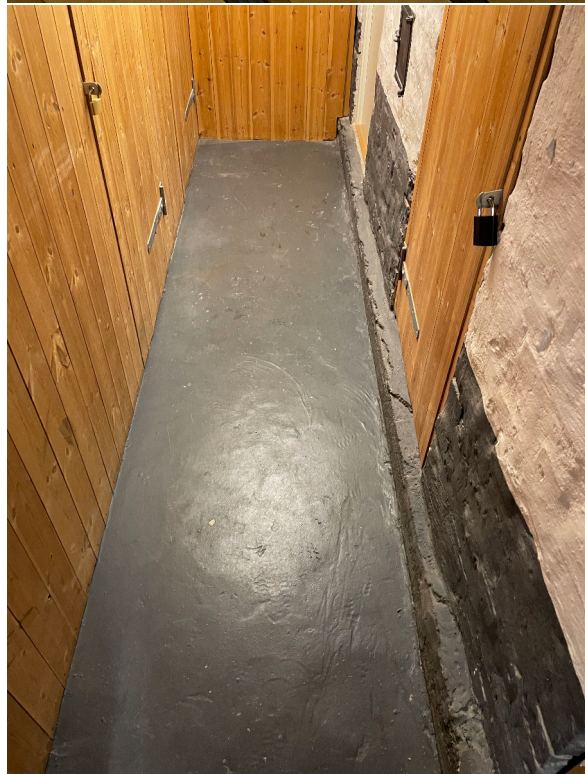
Kældergulvene er i fin stand med få synlige revnedannelser. Revnerne vurderes ikke at være af kritisk karakter.

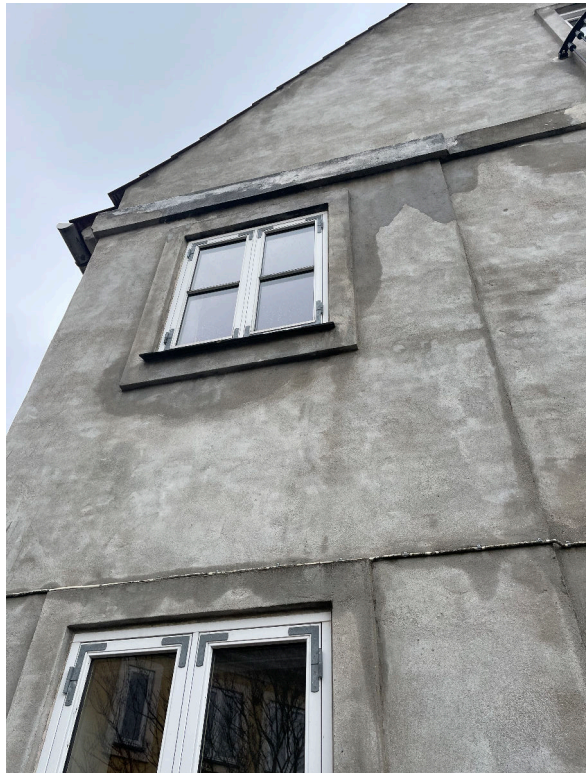
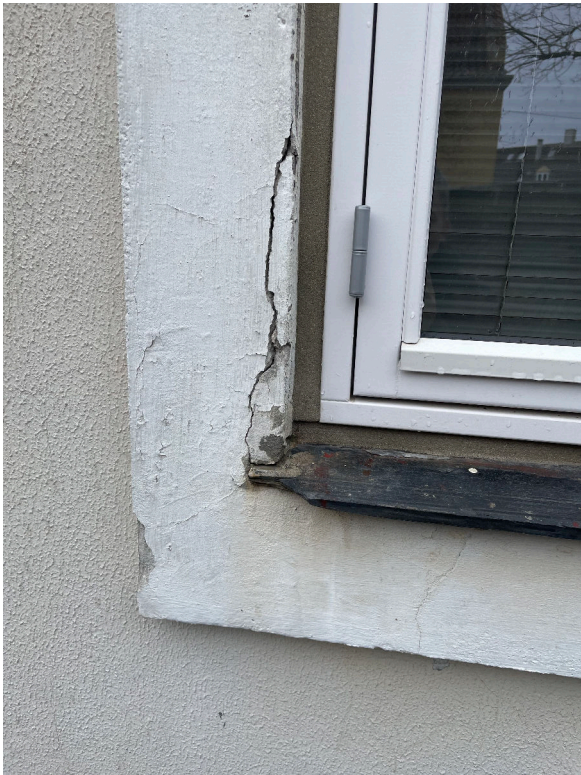
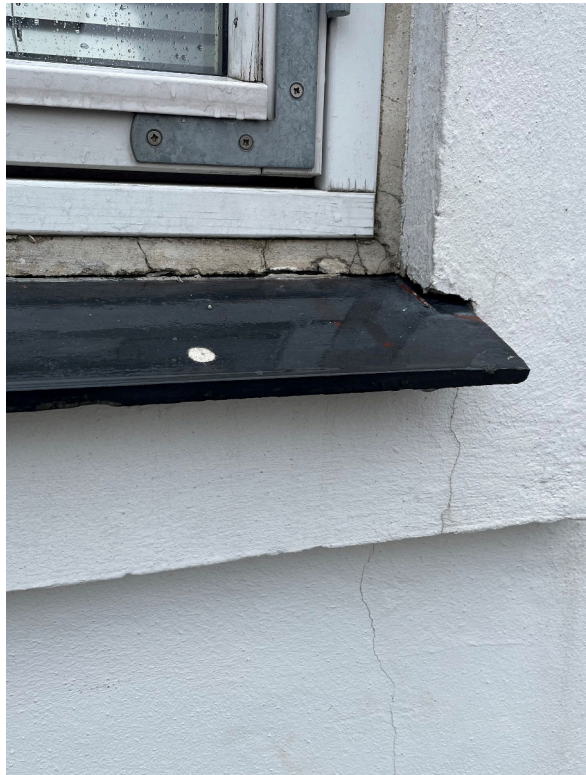
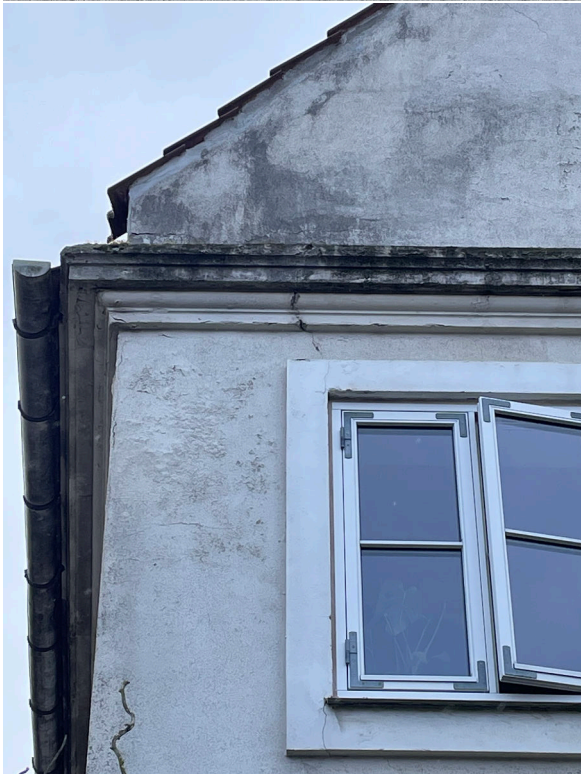
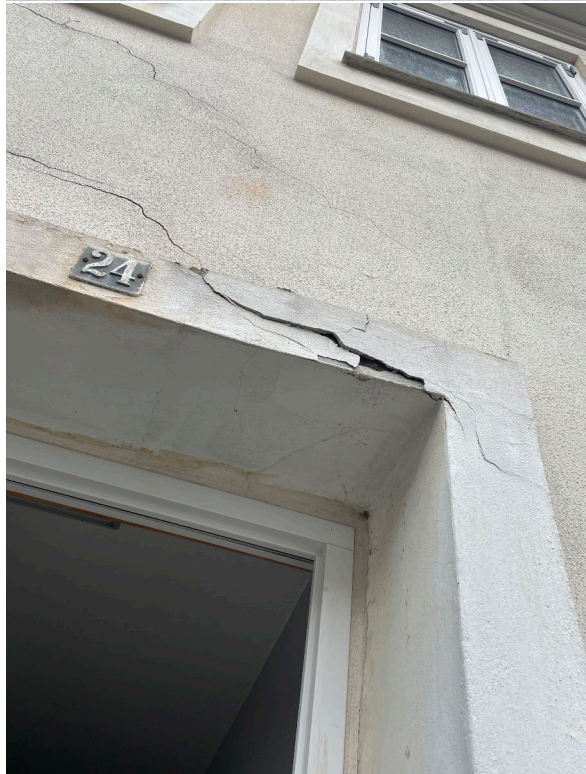
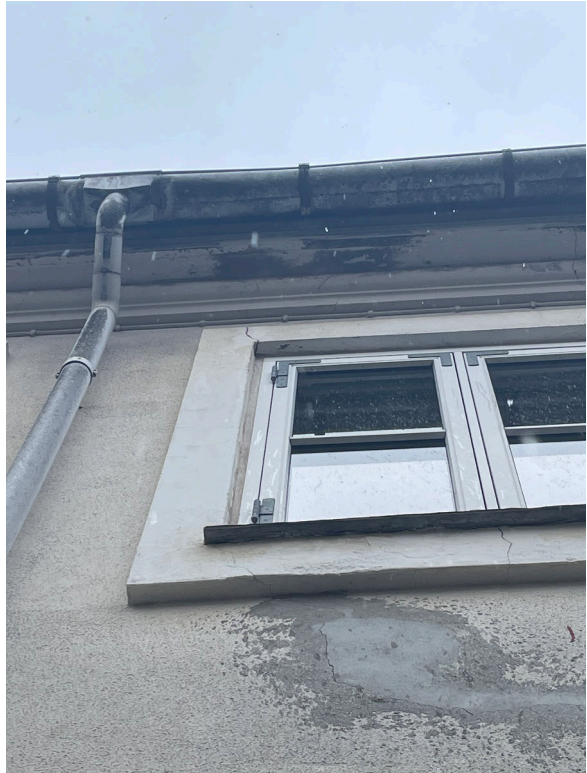
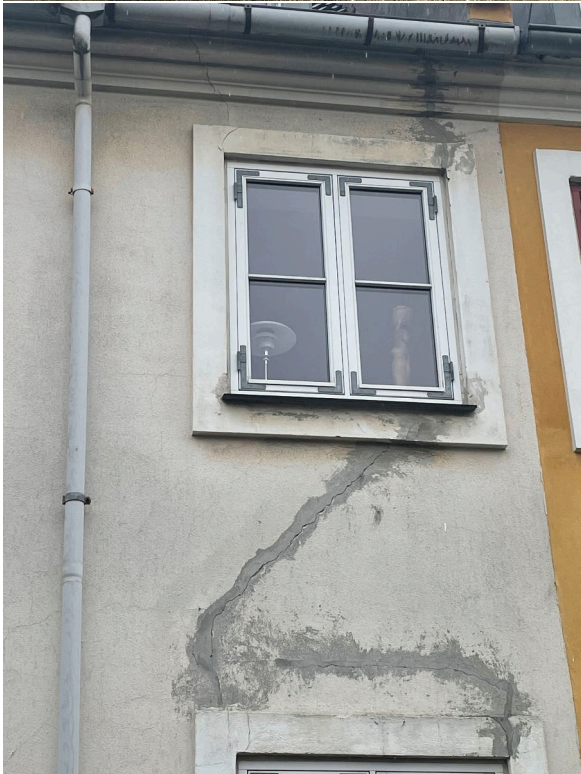
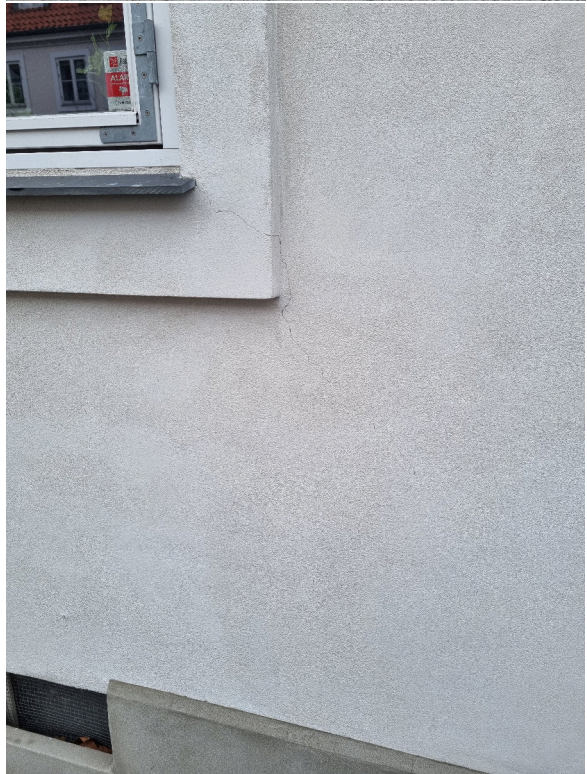
Ved flere områder på facader er der observeret svindrevner i den pudsede overflade. Facader fremstår flere steder med tegn på sætningsrevner i et varieret omfang. Der ses flere sætningsrevner mellem vinduer, som også går gennem betondetaljer og gesims i top.

Ved én gavl er gesims registreret med bevoksninger i top, som kan forårsage ophobning af vand i området. Ved øvre gesimsbånd ved tagfod, ses der ved flere bygninger mørke plamager, samt større afslag i pudsen, hvilket har afledt revnedannelser på underliggende facade. Ved gesims på gavl ved Vibekegade 28 ses mørke plamager, som kan være tegn på fugtophobning. Dette kan være grundet forkert afledning af vand i top.

Sålbænke er udført i skifersten, nyere skønnes at være i eternitskifer. Sålbænke er i varierende stand, men det skønnes at størstedelen er udskiftet ifbm. vinduesudskiftning. De ældre sålbænke er yderst medtaget med store afskalninger og afslåede hjørner. Der ses de pågældende steder revnedannelser i tilstødende pudset facade, som følge af utilstrækkelig afvanding. Ved gavl på Vibekegade 28 er der i stueetagen registreret større område omkring sålbænk med misfarvninger. Dette skønnes at være opstået grundet korrosion i området. sålbænk, fuge mod vinduer mv. bør udskiftes ved facaderenovering i området.

Det bør forventes at revner i facader vil være tilbagevendende i et vist omfang. Dette da konstruktioner arbejder, samt opholdt med at foreningen ikke kan sikre den samme grad af vedligeholdelse ved de tilstødende bygninger. Da bygninger er sammenbygget, vil der altid være bevægelser/træk mellem bygningerne grundet den forskelligartede renovering. Det anbefales dog at facader renoveres efter behov for at sikre at disse er tætte og deraf undgå risiko for vandindtrængning. Der kan her bruges en løsning med forstærkende net i den samlede pudsede flade, og herefter foretage malerbehandling. Dette kan øge intervallet mellem nødvendige facaderenoveringer. Der er afsat et beløb til at foretage renoveringer af 3 bygninger pr. omgang.

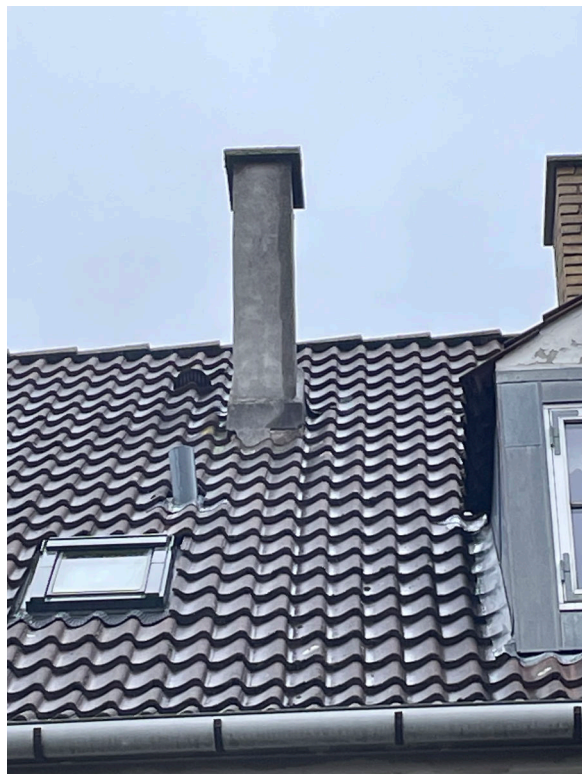
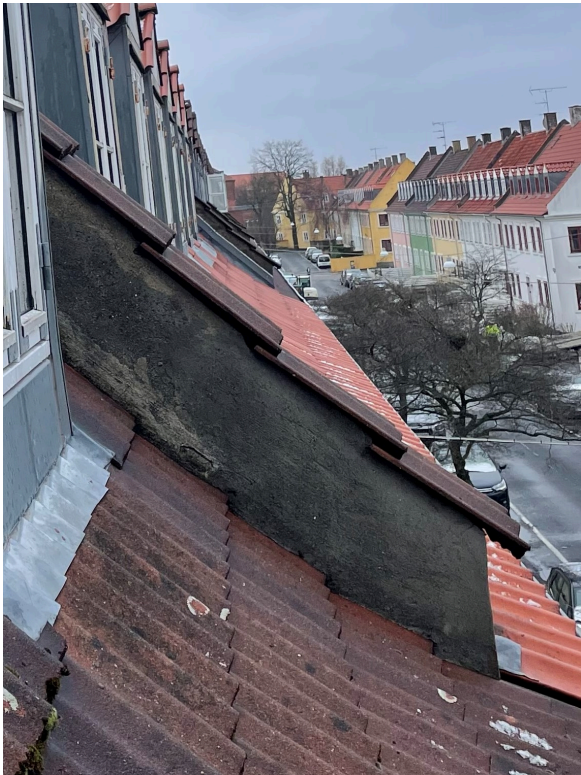
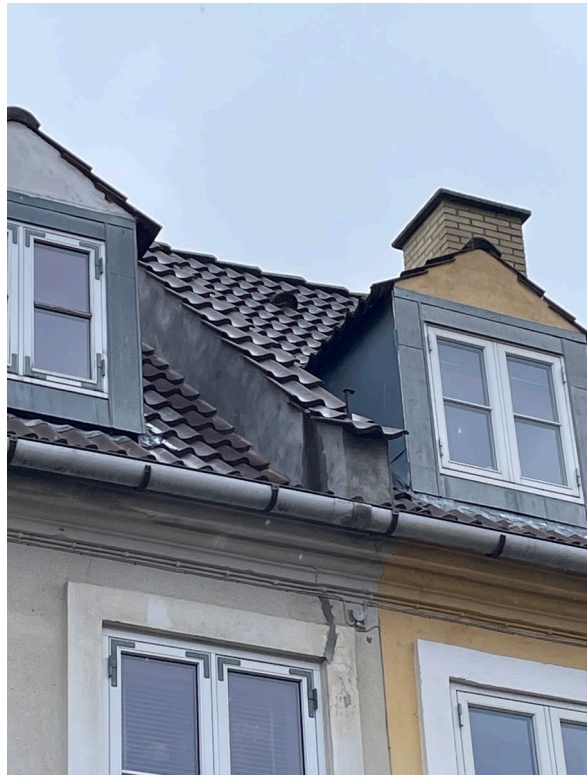
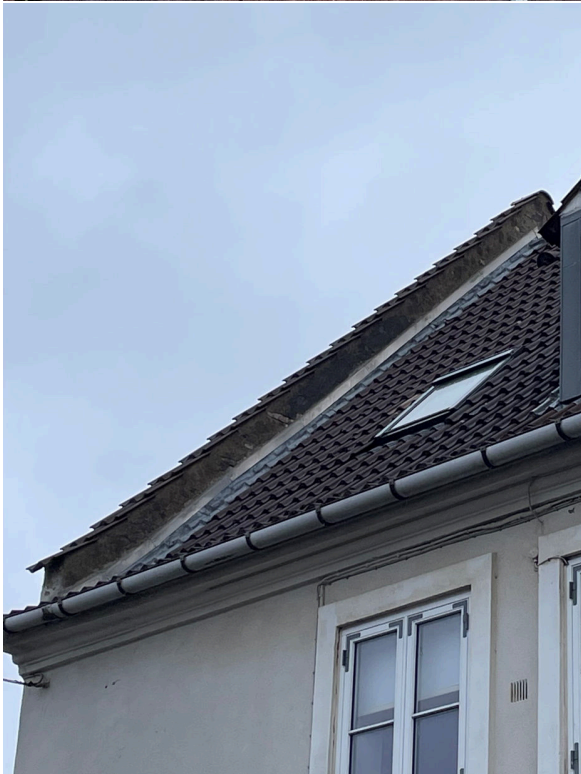
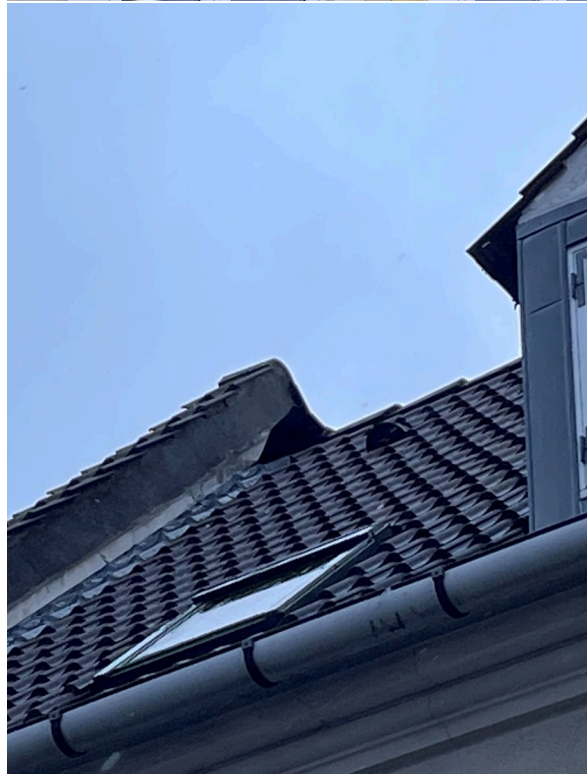
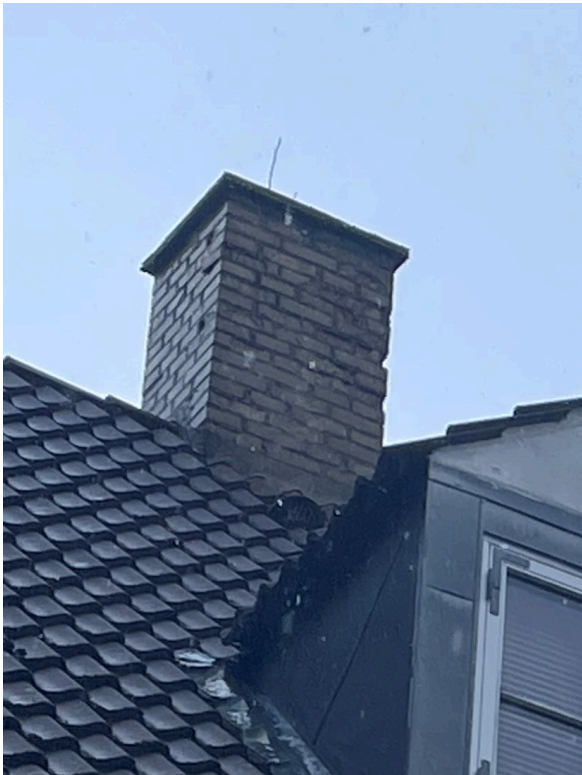
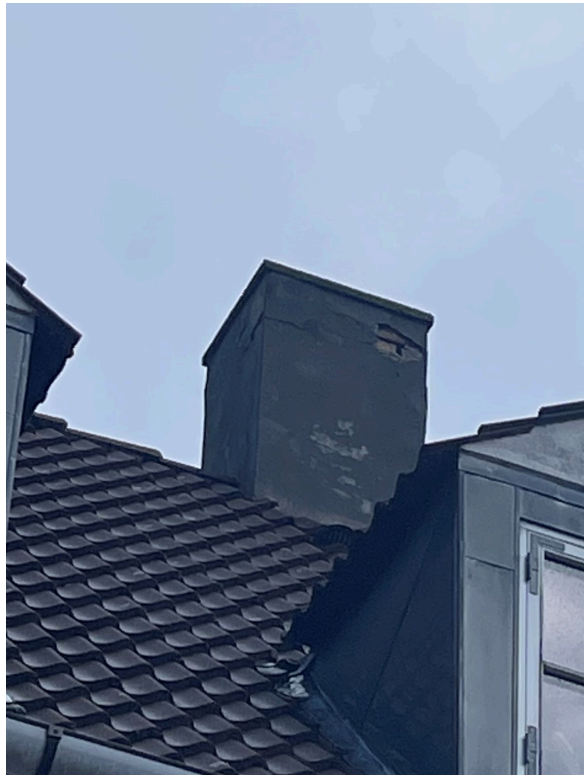
Brandkamme er udført i murværk med teglsten i top og pudsede sider. Sider er i varierende stand, og ses flere steder med afskallende puds, samt tegn på afslag i fuger. Der ses ligeledes revner mellem brandkam og tagbelægning med risiko for vandindtrængning. Der er ved flere ikke etableret zinkinddækning mellem brandkamme og tagbelægning.

Flere steder er sten i skorstene frostsprængte og fuger ses flere steder forvitret, porøse og udfaldne.

På tag af Lersø Parkallé 24, er der mod gården registreret flere revner på pudset skorsten nær tagbelægning. Disse kan være opstået grundet manglende inddækning i området. Der kan være risiko for nedfald ved revner og afslag i større omfang. Det anbefales at der foretages reparation ved ny puds i de pågældende områder, dette for at undgå vandindtrængning og nedfald. Ved en tagrenovering skal der udføres en inddækning mellem skorsten og tagbelægning, da denne kan optage bevægelser i området.

Lersø Parkallé 20 mod gården er observeret revnet tegl i top på brandkarm, som har forårsaget mørke plamager, samt formodet ophobning af fugt i området.

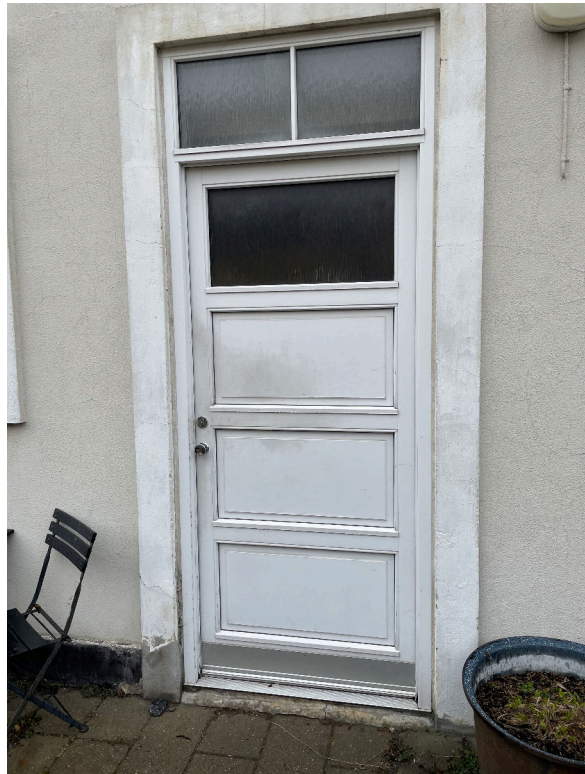
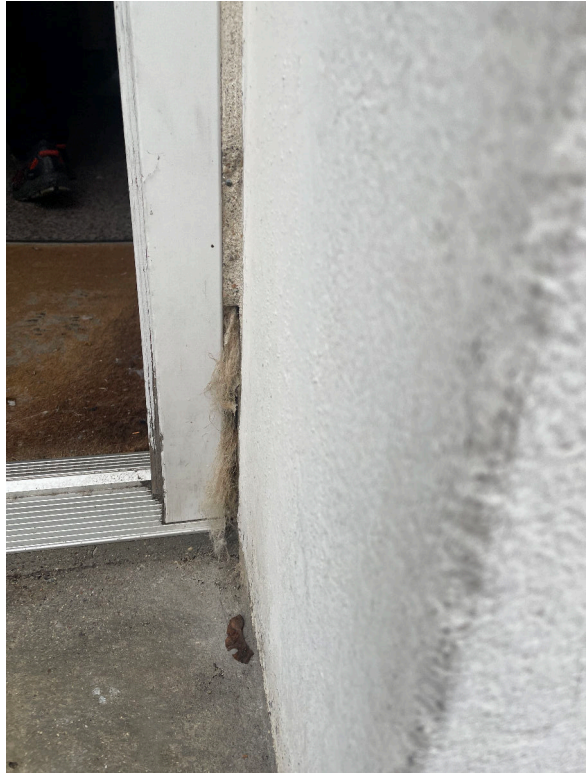
Ved størstedelen af alle hoveddøre er der i bund ved fuger i sider, samt bund set større åbninger, ved manglende fuger og synlige hår. Det er oplyst at dette er opstået grunde fugle. Dette forekommer i et større omfang, hvor det skønnes at der er risiko for følgeskader ved fugtophobning i området.

Yderdøre trænger til vedligeholdelse ved malerbehandling og i enkelte tilfælde ved en snedkergennemgang. Fuger bør udskiftes, således skadedyr kan undgås og samlinger kan holdes tætte.

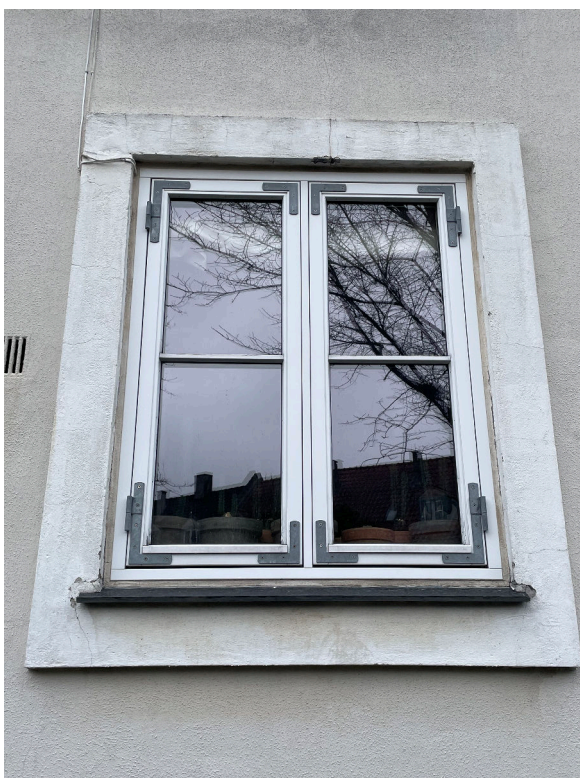
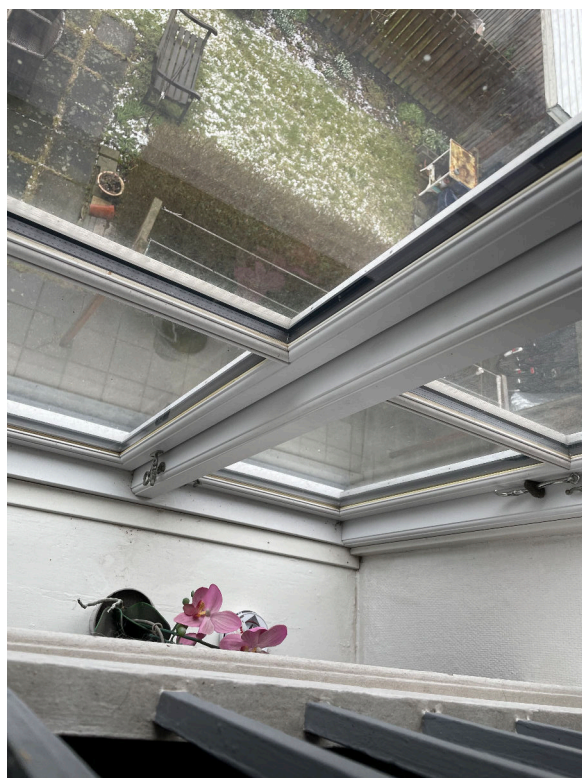
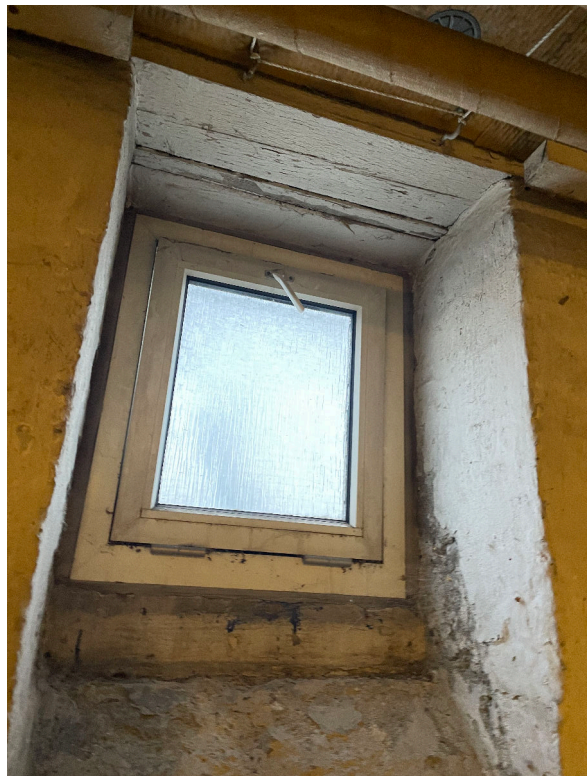
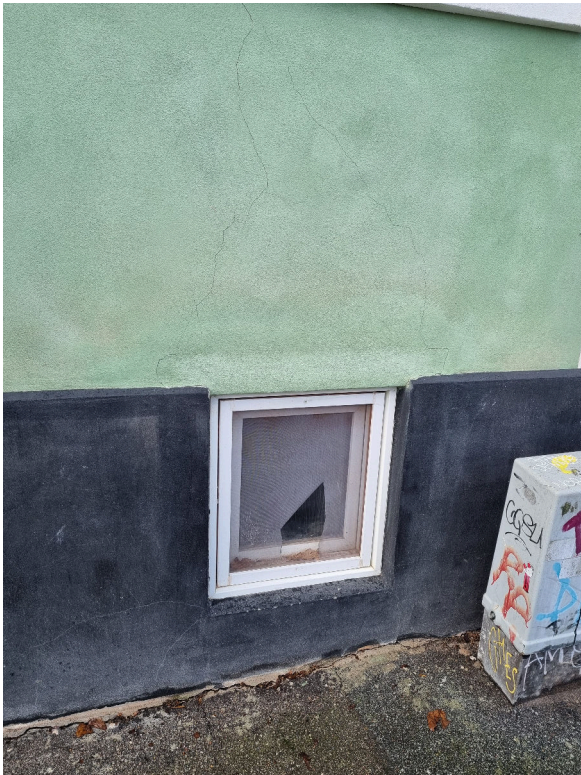
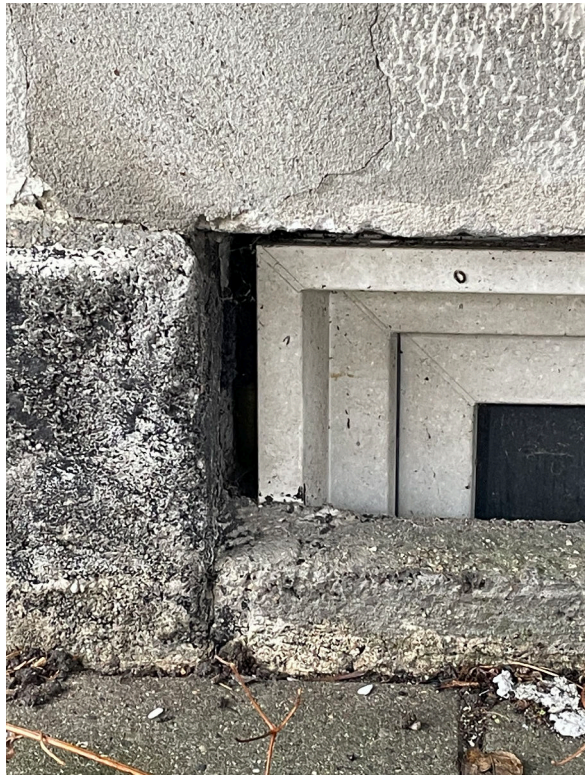
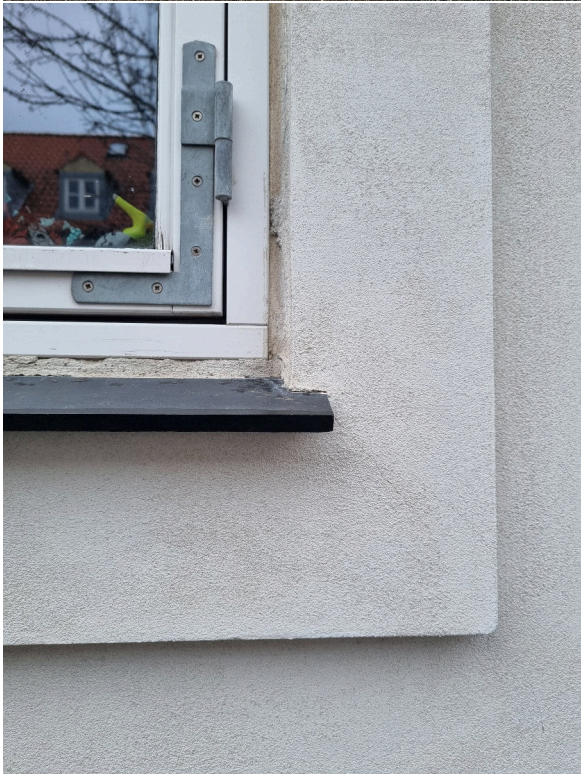
Sålbænkene er delvist udskiftet og er i skifer eller eternitskifer, de udskiftede sålbænke er ikke registreret med afvandingsriller, men er generelt i fin stand. De ældre sålbænke i skifer er flere steder med tegn på nedbrud i overfladen og ses flere steder med afslag. I et større omfang kan dette give anledning til følgeskade på tilstødende facade ved forkert afvanding.

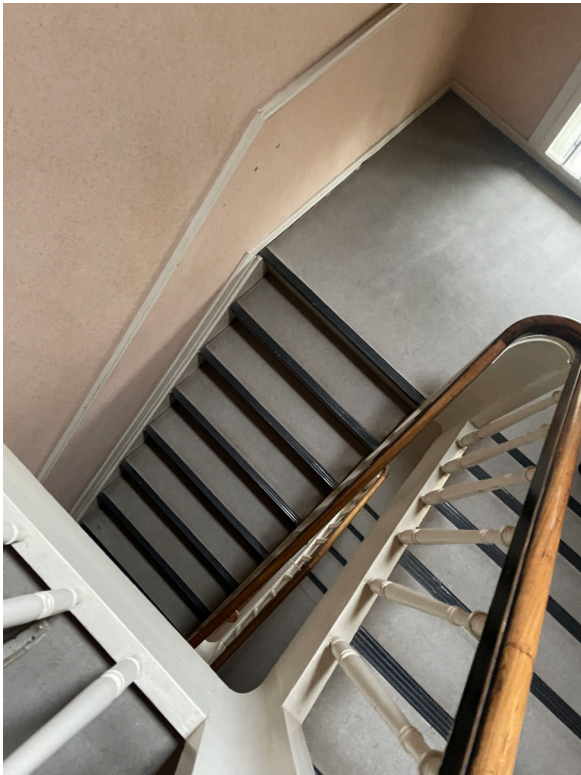
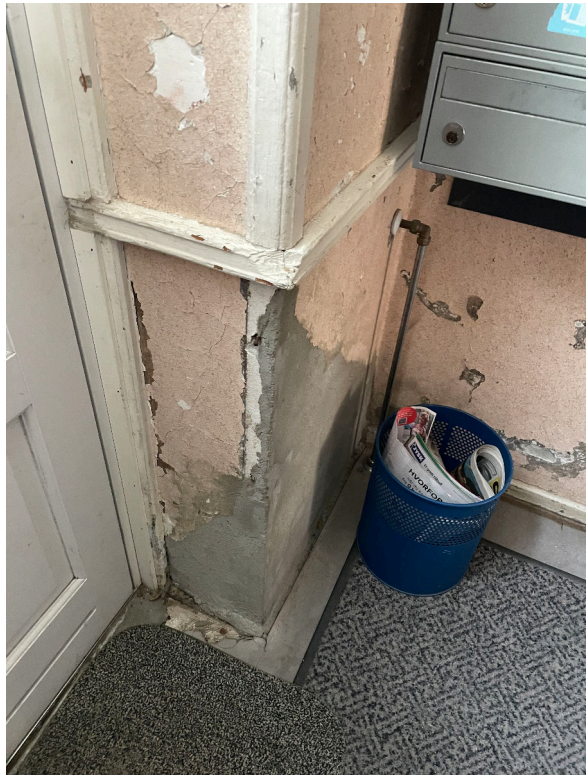
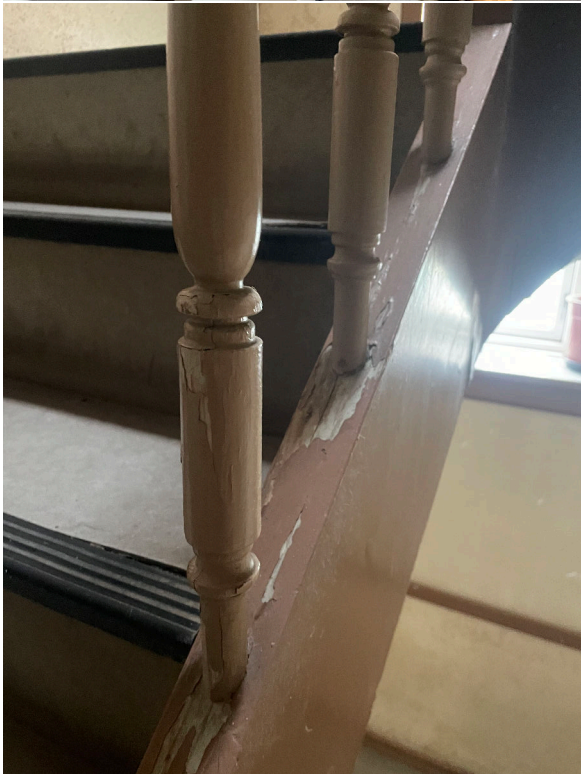
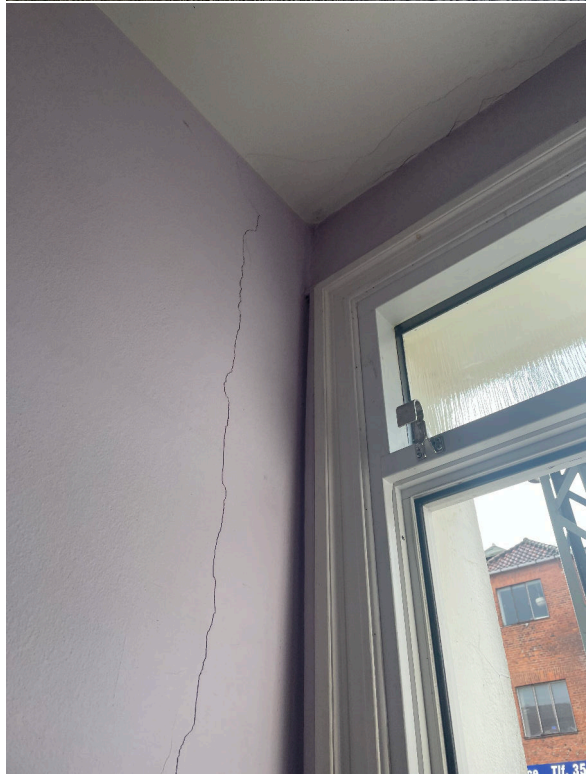
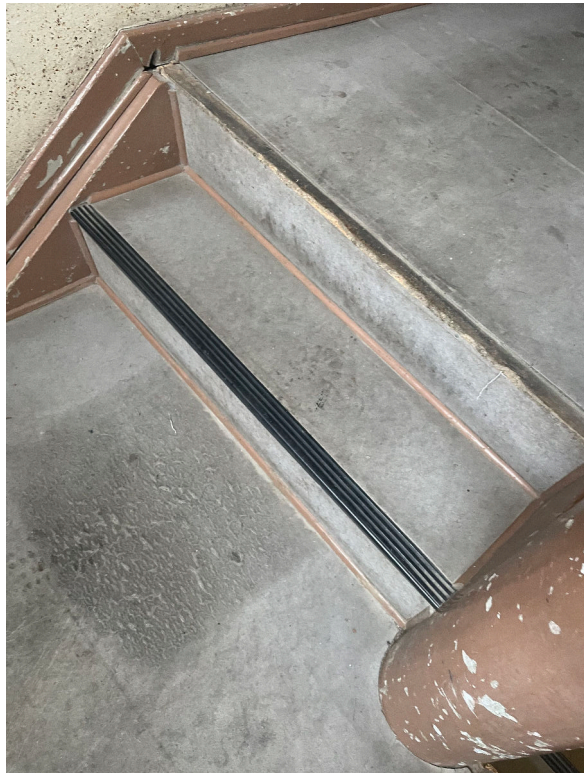
Der ses skader i puds på vægge ved indgangsparti, samt delvist på lofter og underløb. Der ses flere revnedannelser på vægge og især undersider af trappeløb. I trappeopgangen ved Vermundsgade 16, ses sætningsrevner på vægge nær hoveddør mod gaden. Det afsættes beløb til udbedring af revnedannelser, pudsreparationer og malerbehandling senere i perioden.

Trin, stødtrin og repos er belagt med linoleum med forkanter af plastlister. Linoleum er løbende udskiftet, men der ses flere trin med nedbrudt linoleum i et større omfang. Linoleumsbelægning på flere trapper har sluppet nær forkanter, er slidt og har stedvise revnedannelser.

Det afsættes beløb til partiel udskiftning af linoleumsbelægning og de pågældende steder etablering af nye forkantslister, samt mindre snedkerarbejder på trin. Vedligeholdelsesarbejdet fordeles over flere årrækker, hvor det anbefales at udbedre de værste skader først og herefter udvælge områder efter behov.
