# VEDLIGEHOJDELSESPLAN

Digesvælevej – 8541 Skødstrup

Nærværende rapport er udarbejdet på baggrund af bygningsgennemgang på adressen fredag den 7. februar 2020.

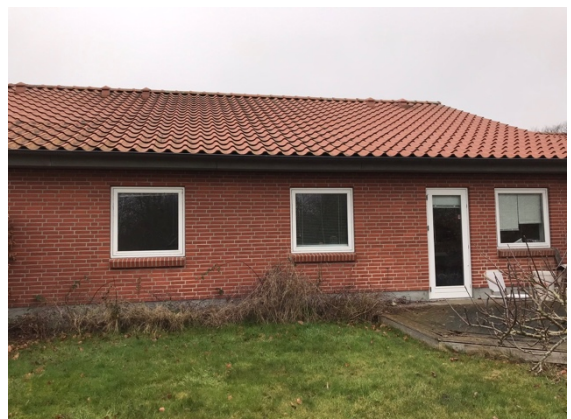
Taget er generelt i en meget fin stand, og har lang levetid endnu. Enkelte steder bør tagdækningen afrensnes for alger/mos begroinger.

Tagkonstruktionen er i god stand og har en lang levetid på ca. 60-70 år

Der indlægges løbende tagtjek og konstaterede mangler udbedres efter behov.

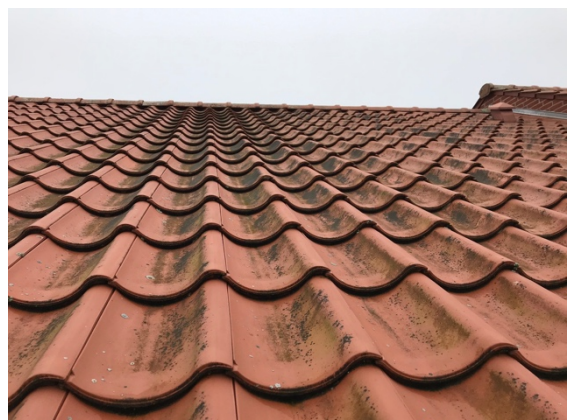
Tagkonstruktionen / tagbeklædningen har enkelte steder misfarvning af alger / mos som løbende skal afrensnes for at forlænge tagbeklædningens levetid.

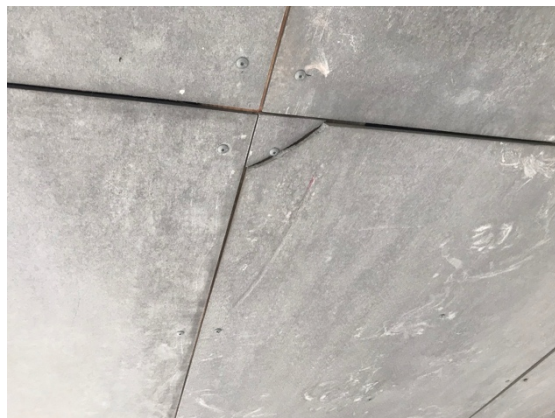
Ved gennemgang blev der ved hus nr. 12 konstateret en brækket cementplade.

Cementplade udskiftes

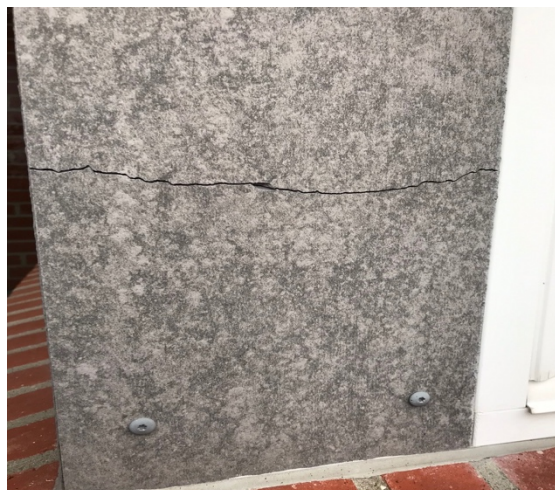
Det kunne ved gennemgang konstateres, at så godt som alle huse havde problemer omkring inddækning af søjle mellem facadeelementer

Inddækning af søjle mellem facadeelementer er flere steder revnet og kan medføre utætheder og fugtskader

Cementplader nedtages og udskiftes. I forbindelse med udskiftningen undersøges søjlens tilstand og det vurderes om udskiftning af inddækning er tilstrækkelig

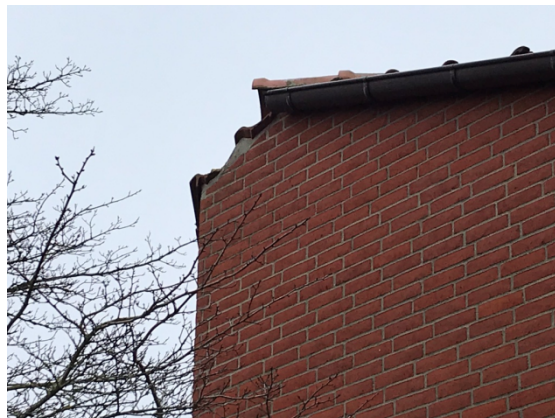
Der mangler inddækning ved gavl i hus nr.

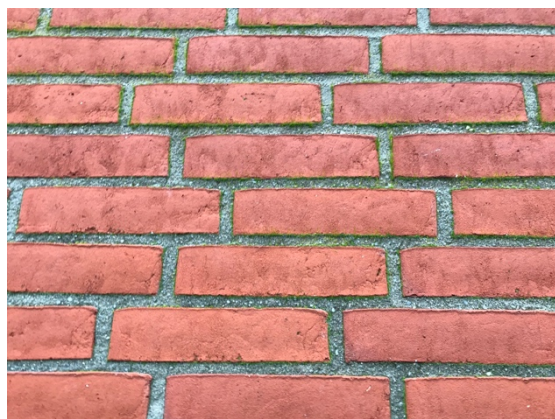
Ved især de "frie" gavle ses der misfarvninger, alger mm.

Det ses som et tegn på opfugtning og kan forårsage porøse fuger, utætheder og revner.

Misfarvet murværk som skyldes længere tids opfugtning.

Udbedringsprincip er der tale om renovering efter princippet "hvor det trænger"  
 Altså gennemgås de nævnte facader grundigt for evt. løstsiddende, forvitrede eller porøse fuger, som udkradses og fuges om.

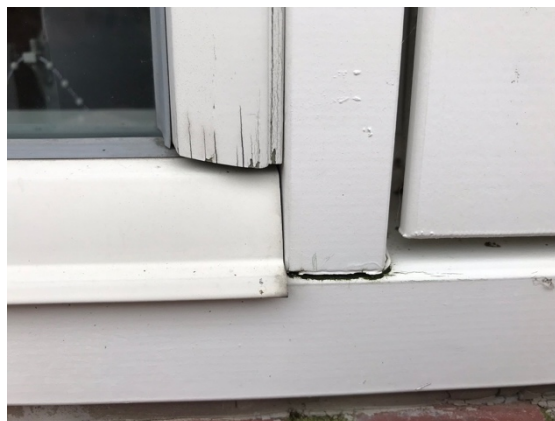
Før en malerbehandling, skal alle vinduer og yderdøre gennemgås af en snedker. Flere facadepartier havde bl.a revner mellem lodpost og underkarmen. Det betyder at elementerne kan opsuge vand som efterfølgende kan udvikle sig til råd og svamp.

Tydelig revne mellem lodpost og underkarm

Snedker udskifter glaslister og monterer nye i samspil med maleren. Maleren maler i farve som øvrige vinduer.

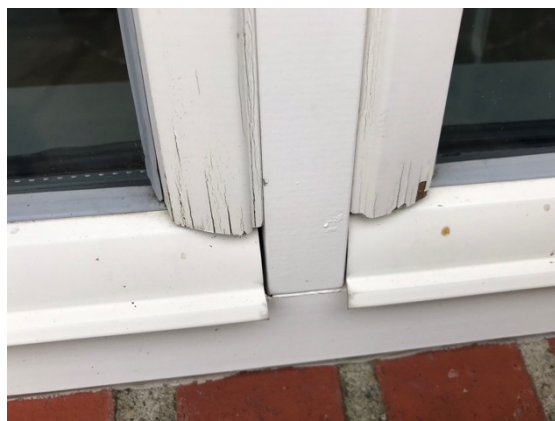
Nedbrudte glaslister

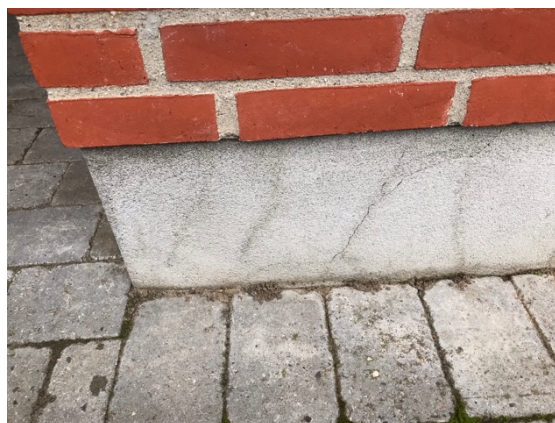
Der er i sokkelpudsen konstateret mindre revner som overordnet vurderes at være af kosmetisk art.

Mindre revner i sokkel. Revner vurderes at være af kosmetisk art.

Fjern det løse puds og opbyg nyt pudslag iht gældende anvisninger. Anvend om nødvendigt armeringsnet.

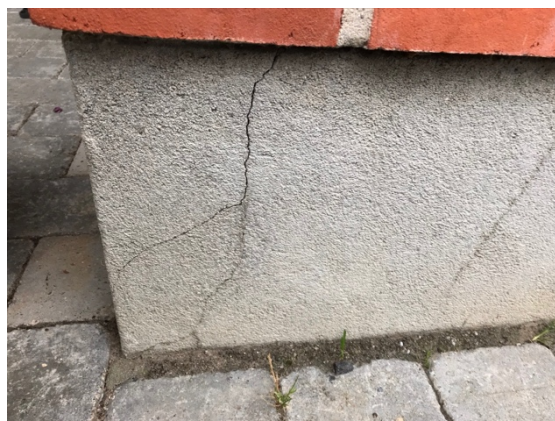
Det kan ikke udelukkes at der er mindre sætningsskader under indmurede søjler.

Specielt omkring indmuret søjle mellem facadeelementerne sås revner ved sokkel. Soklen er et af de mest udsatte stader på huset og større revner bør udbedres forholdsvis hurtigt. Større revner kan medføre, at vand trænger ind bag sokkelpudsen hvorved fugtniveauet i soklens pudsede overflade stiger.

Revner i sokkel ved hjørne under bærende søjle. Det kan ikke udelukkes at revner er forårsaget af sætningsrevner.

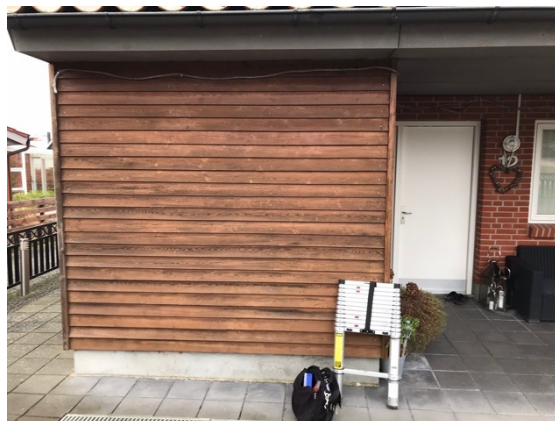
Træbeklædning ved udhus / redskabsskur trænger til malerbehandling

Defekt træbeklædning / brædder udskiftes og overflader eftergås med malerbehandling

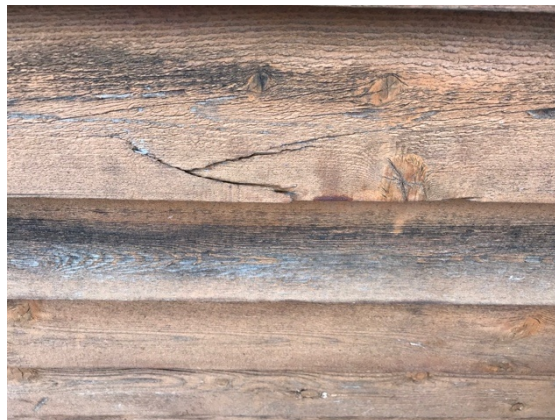
Enkelte stader var træbeklædning defekt og skal udskiftes. Overfladebehandling flere steder påkrævet.

Defekte brædder skal udskiftes for at bevare

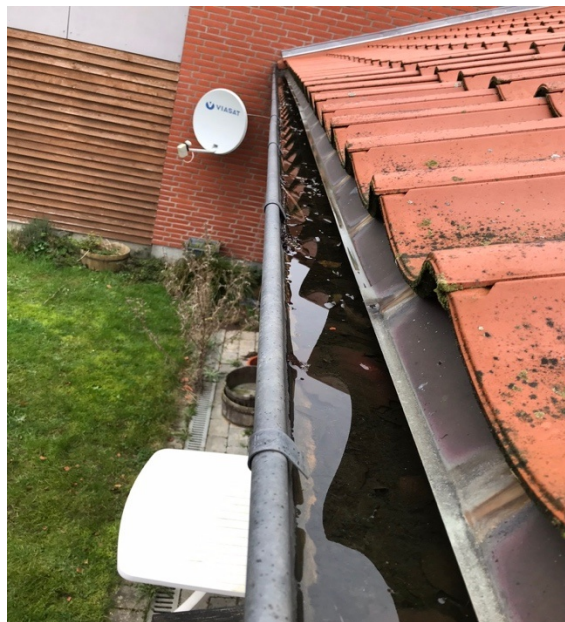
Enkelte tagrender trænger til at blive rensset.

Tilstoppet tagrende. Mulighed for overløb / råd og svamp i spær mm.

Blade, mos og andet skidt oprenses. Eventuelle utætheder udbedres

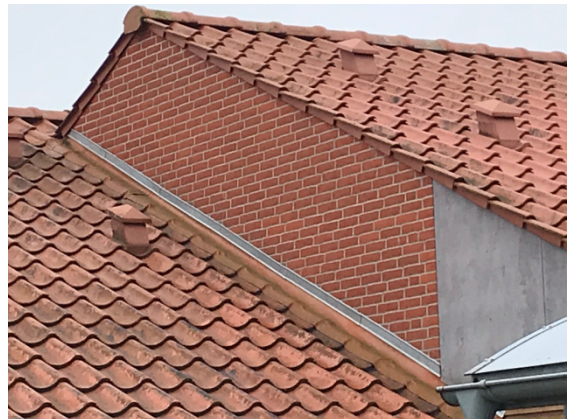
Ved enkelte inddækninger var fugerne nedbrudte og trængte til udskiftning.

Inddækning ved bygningsspring skal jævnligt gennemgås og elastisk fuge udskiftes.

Den eksisterende fuge skæres ud og erstattes med ny elastisk fuge.
