# LEGEPLADSINSPEKTION

## Grundejerforeningen Avlskovparken LP1 Grundejerforeningen Avlskovparken

**Inspektionstype: Årlig hovedinspektion**

**Inspektionsdato: maj 07, 2025**

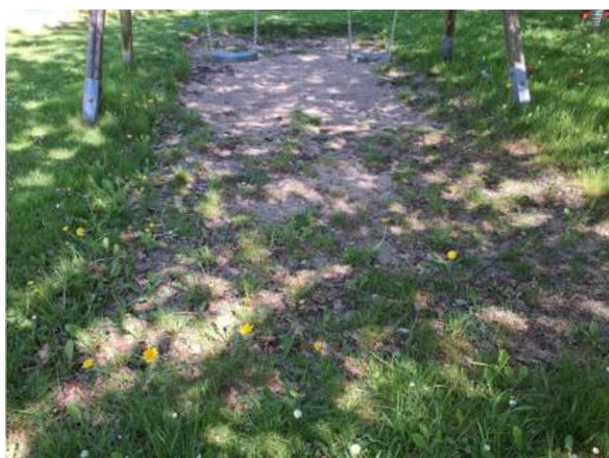
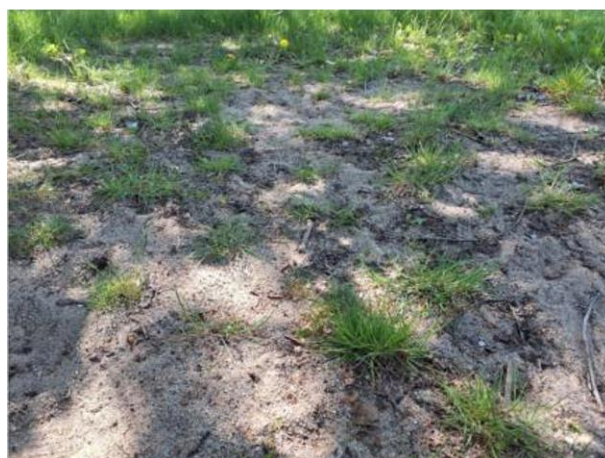
| Anmærkning | | Risikovurdering: 4 - Lav |
| Beskrivelse | Der gror græs/ukrudt ind i faldunderlaget, som bør fjernes. Et faldunderlag bør vedligeholdes ved, at underlaget rives/fræses og holdes fri for planter for at opretholde de stødabsorberende egenskaber. Dette bør ske efter behov. Rutinemæssig vedligehold bør bl.a. omfatte vedligehold af støddæmpende underlag. Rutinemæssig vedligeholdelse | |

| Anmærkning | | Risikovurdering: 4 - Lav |
|---|---|---|
| Bemærkninger | Træet bør også beskæres. | |

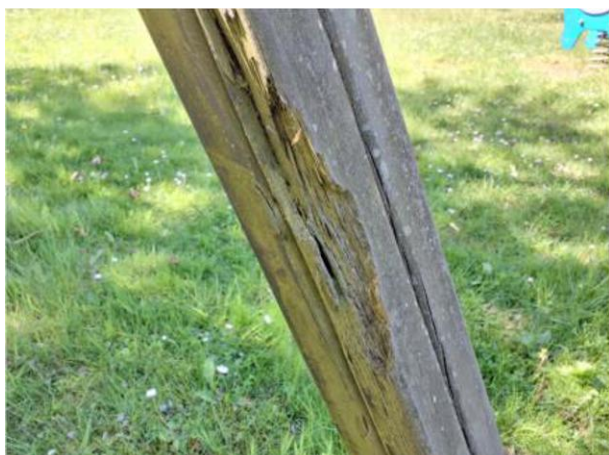
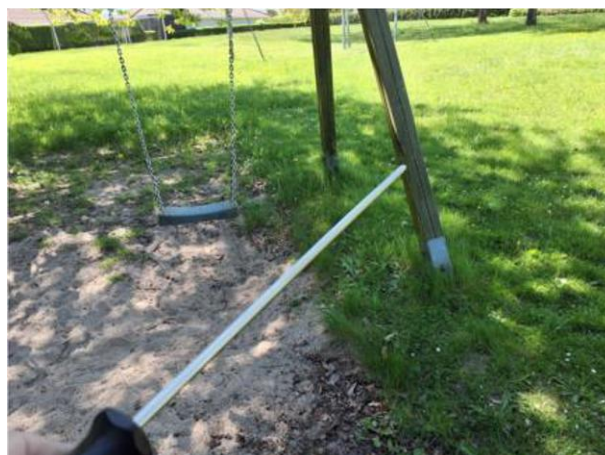
| Anmærkning | | Risikovurdering: 4 - Lav |
| Beskrivelse | Redskabet har en ru overflade. Ru overflader må ikke frembyde nogen risiko for tilskadekomst. EN1176 Del 1 Pkt. 4.2.5 Redskabers finish | |

| Anmærkning | | Risikovurdering: 4 - Lav |
|---|---|---|
| Bemærkninger | Viste skade bør slibes glat. | |

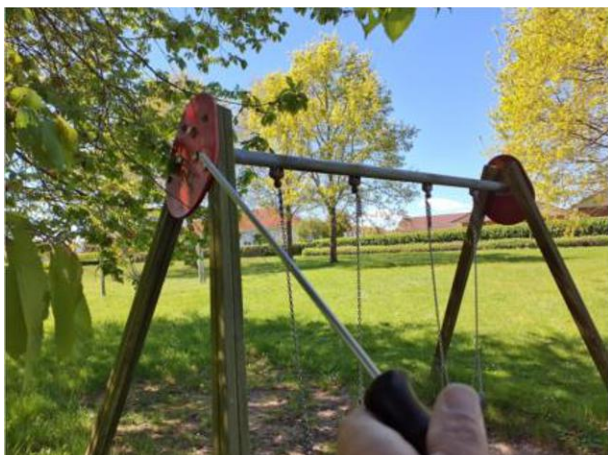
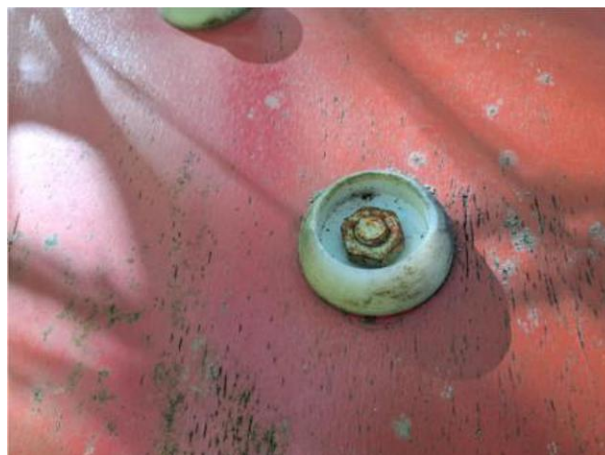
| Anmærkning | | Risikovurdering: 5 - Ubetydelig |
| Beskrivelse | Der mangler dækhætte på redskabet.<br>Korrigerende vedligeholdelse | |

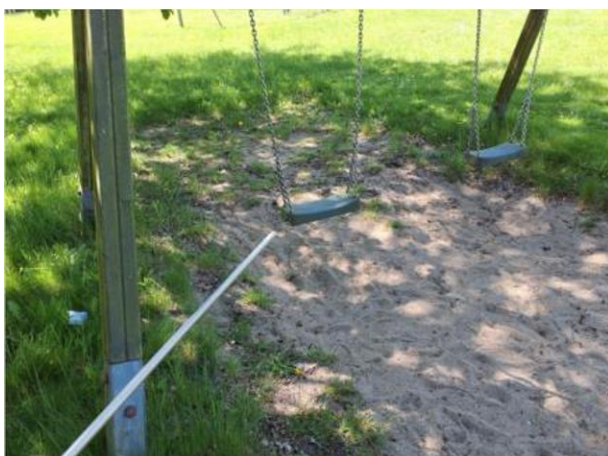
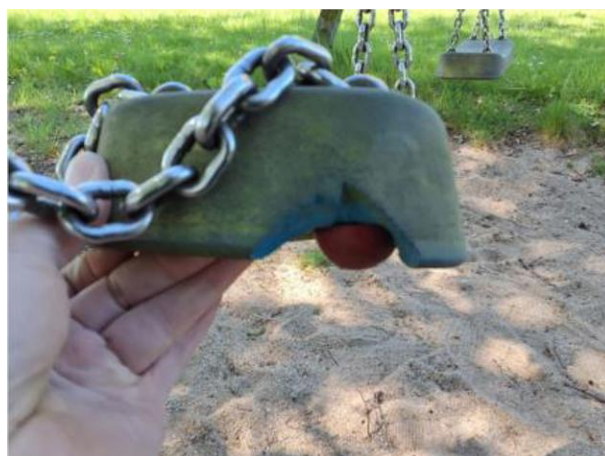
| Anmærkning | | Risikovurdering: 5 - Ubetydelig |
| Beskrivelse | Der er konstateret hærværk på viste komponenter/dele af redskabet. Se bemærkning.<br>Korrigerende vedligeholdelse | |
| Bemærkninger | Det ene gyngesæde har en mindre skade. | |

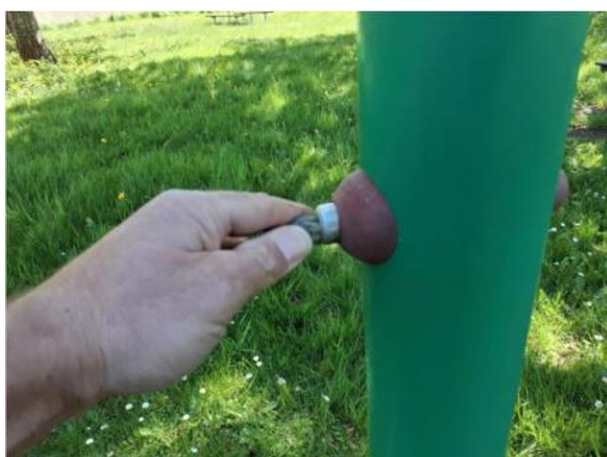
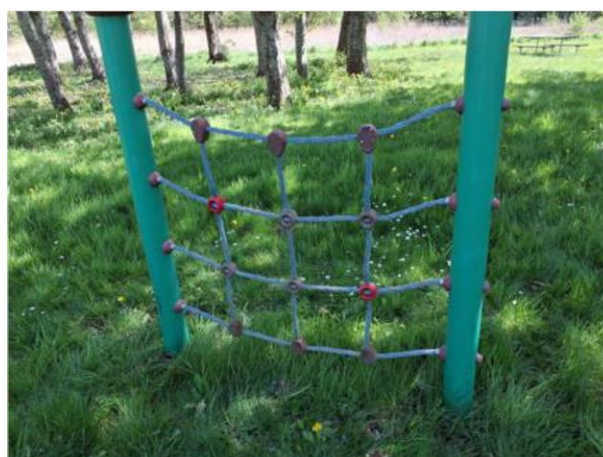
**Risikovurdering: 4 - Lav**

| Beskrivelse | Viste komponenter er løse og bør derfor efterspændes. Rutinemæssig vedligehold bør bl.a. omfatte efterspænding af befæstelseselementer.<br>Rutinemæssig vedligeholdelse |
| Bemærkninger | De fleste beslag sidder løst. |

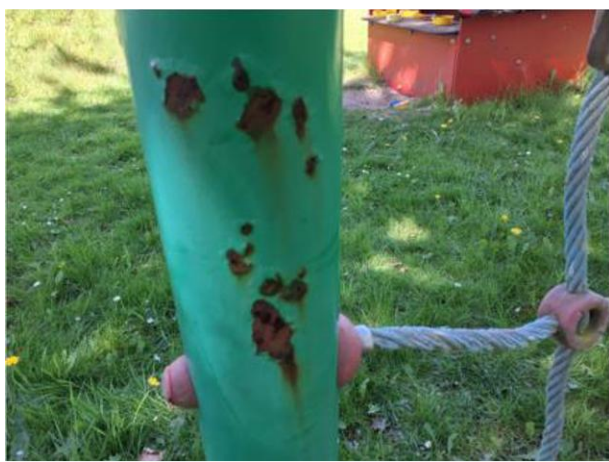
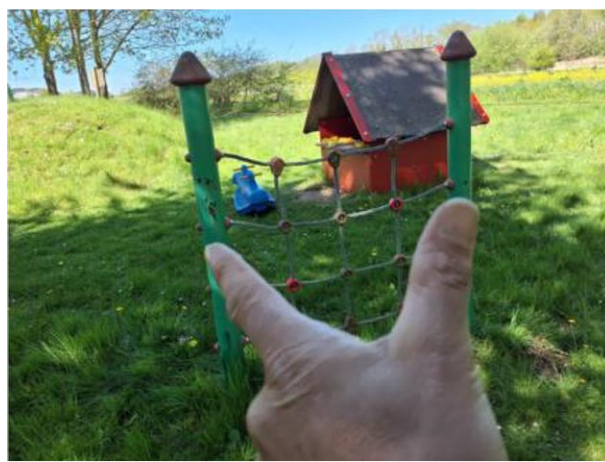
Risikovurdering: 5 - Ubetydelig

| Beskrivelse | Viste metaldele viser tegn på rust. Metaldele skal være bestandige over for atmosfæriske påvirkninger og katodisk korrosion.<br>EN1176 Del 1 Pkt. 4.1.4 Metaller |
| Bemærkninger | Der er konstateret begyndende rust på redskabet. |

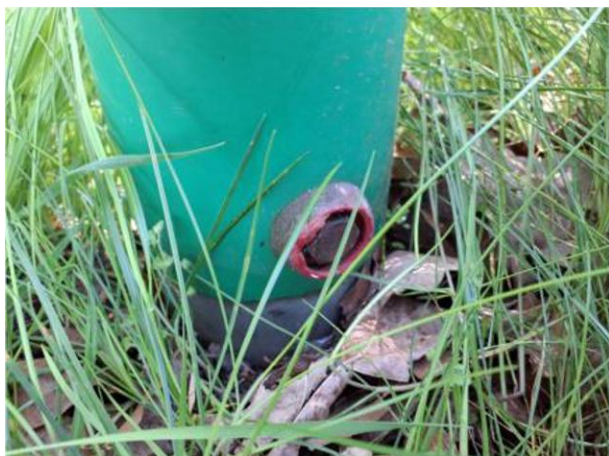
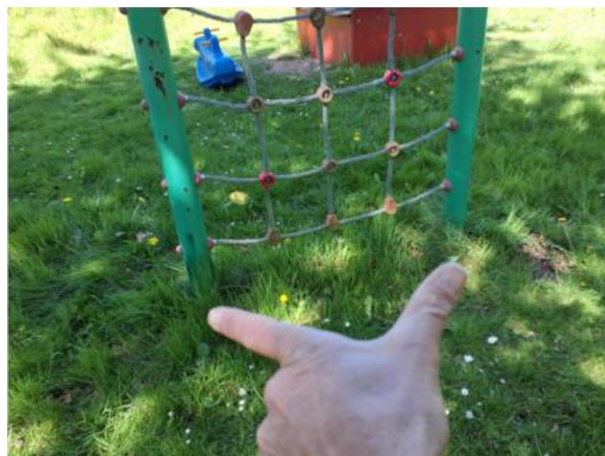
Risikovurdering: 5 - Ubetydelig

| Beskrivelse | Der mangler dækhætte på redskabet.<br>Korrigerende vedligeholdelse |
| Bemærkninger | 3 stk nede ved jorden. |

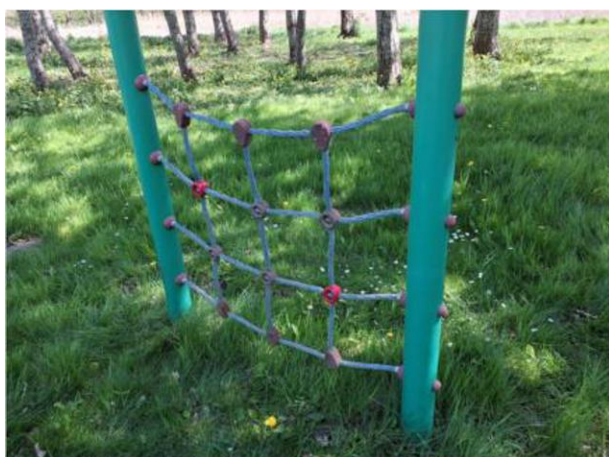
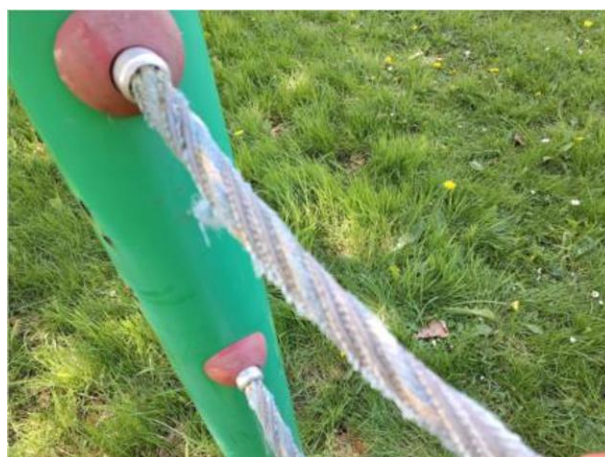
| Anmærkning | | Risikovurdering: 4 - Lav |
| Beskrivelse | Beklædningen af dugten på den beklædte wirer er slidt i stykker. Ved anvendelse af beklædte wirer, skal wirens stålkerner være helt dækket af syntetiske garner. Hold øje med wirelus.<br>EN1176 Del 1 Pkt. 4.2.12.4 Beklædte ståltøve og EN1176 Del 7 Pkt. 8.2.7 Korrigerende vedligeholdelse | |
| Bemærkninger | Der er konstateret meget slid på tovværket.<br>Overvej udskiftning. | |

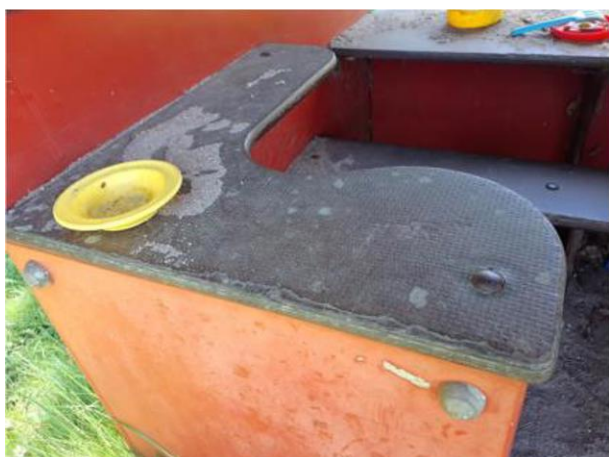
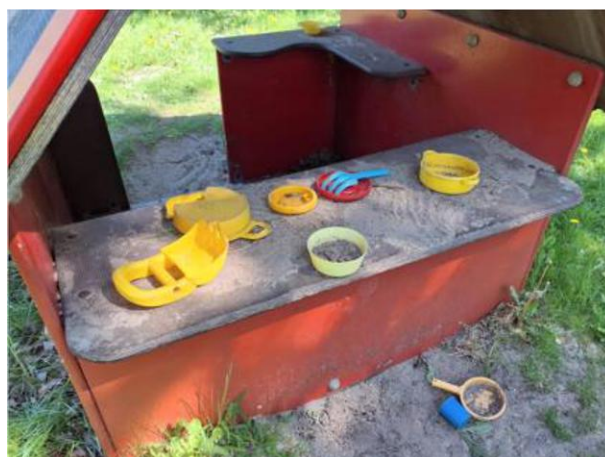
| Anmærkning | | Risikovurdering: 4 - Lav |
| Beskrivelse | Der er slid i viste komponenter/dele af redskabet. Se bemærkning.<br>Korrigerende vedligeholdelse | |
| Bemærkninger | Der er konstateret slid på de viste plader.<br>Bænk og borde. | |

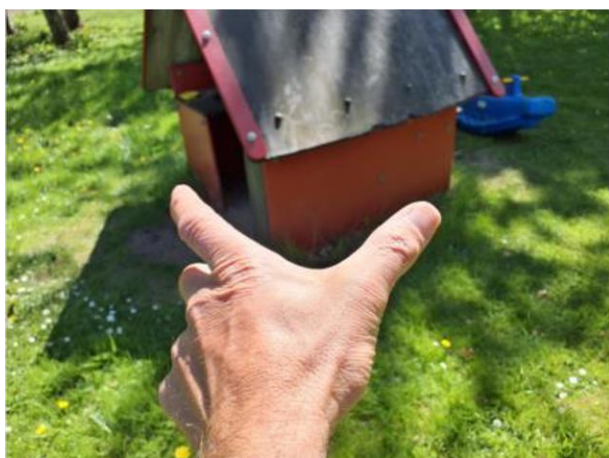
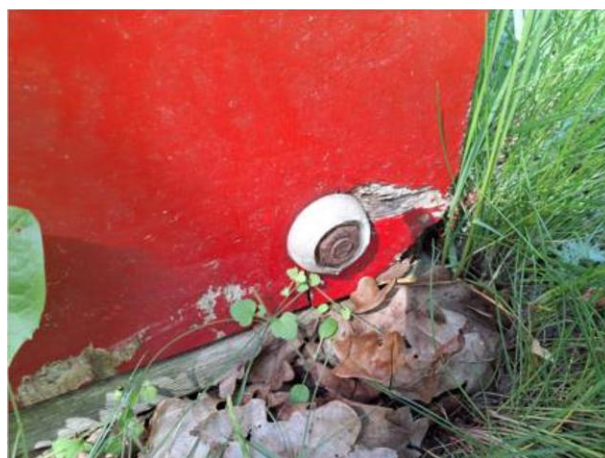
| Anmærkning | | Risikovurdering: 5 - Ubetydelig |
| Beskrivelse | Der mangler dækhætte på redskabet.<br>Korrigerende vedligeholdelse | |
| Bemærkninger | Dette er konstateret i 2 hjørner, forinden. | |

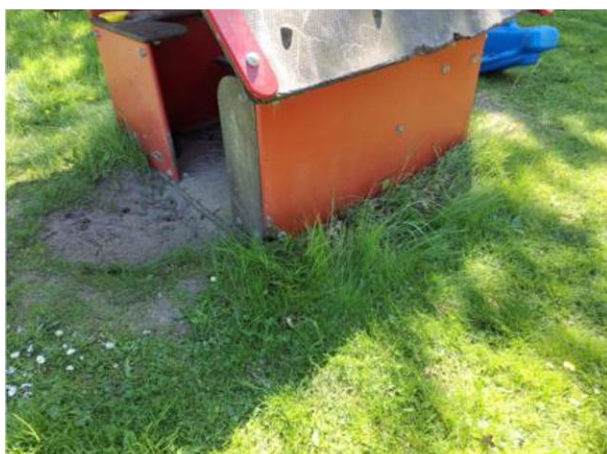
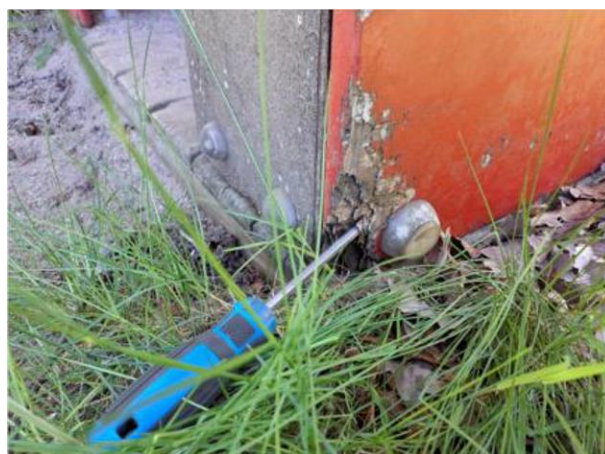
| Anmærkning | | Risikovurdering: 4 - Lav |
| Beskrivelse | En skruetrækker kan presses ind i viste trækomponenter som er i forfald.<br>Korrigerende vedligeholdelse | |
| Bemærkninger | Der er konstateret råd og slid flere steder på de røde plader. | |

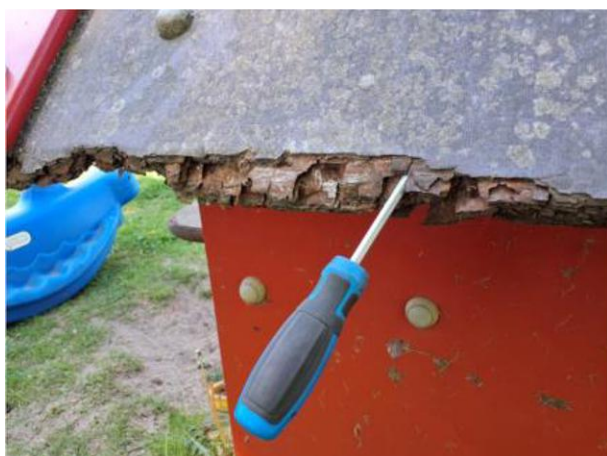
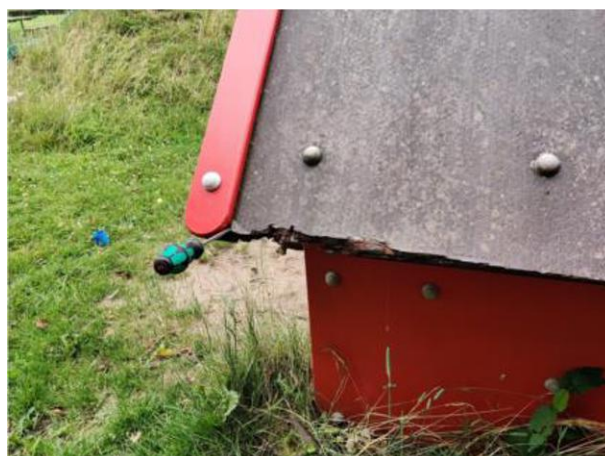
| Anmærkning | | Risikovurdering: 4 - Lav |
| Beskrivelse | En skruetrækker kan presses ind i viste trækomponenter som er i forfald.<br>Korrigerende vedligeholdelse | |
| Bemærkninger | Der er konstateret råd på taget.<br>Overvej udskiftning af pladerne. | |

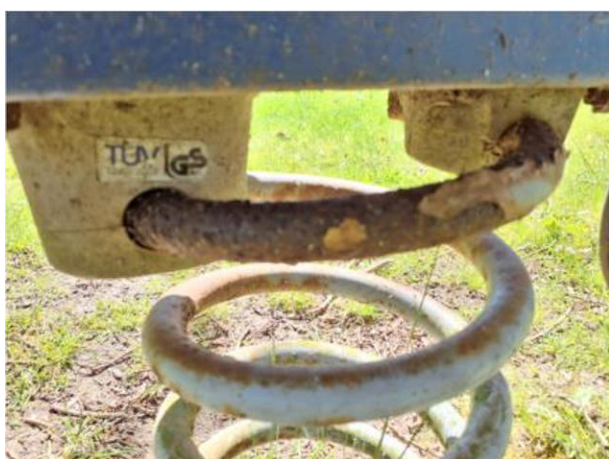
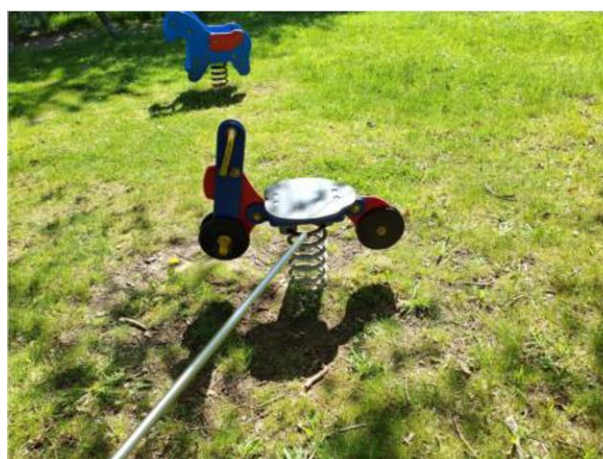
Risikovurdering: 5 - Ubetydelig

| Beskrivelse | Viste metaldele viser tegn på rust. Metaldele skal være bestandige over for atmosfæriske påvirkninger og katodisk korrosion.<br>EN1176 Del 1 Pkt. 4.1.4 Metaller |
| Bemærkninger | Der er konstateret begyndende rust på vippen |

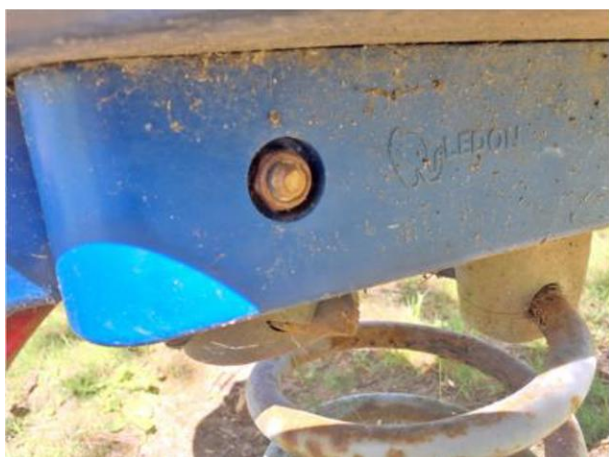
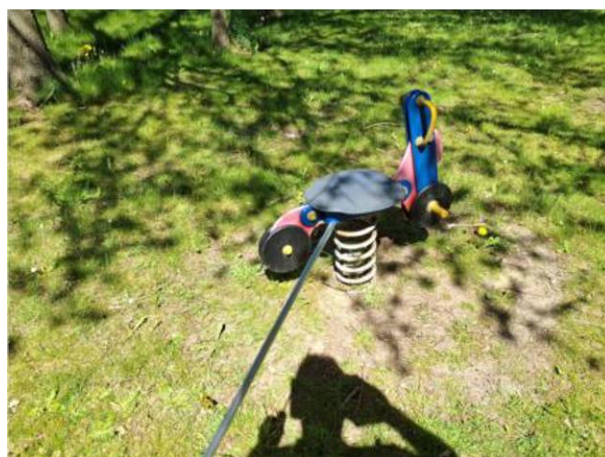
| Anmærkning | | Risikovurdering: 5 - Ubetydelig |
| Beskrivelse | Der mangler dækhætte på redskabet.<br>Korrigerende vedligeholdelse | |

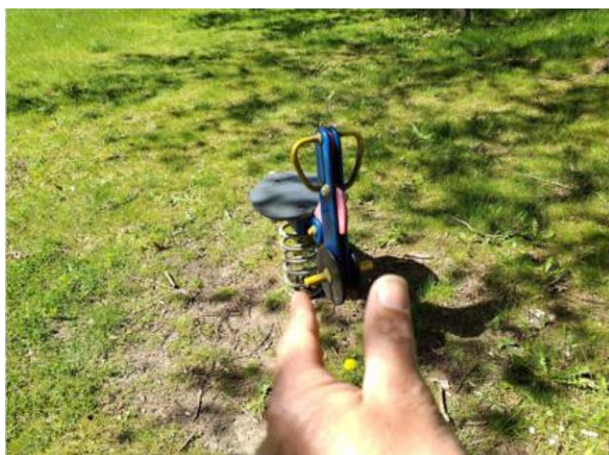
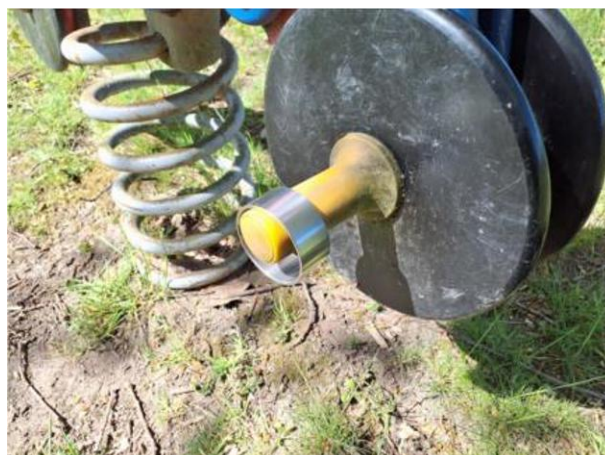
| Anmærkning | | Risikovurdering: 3 - Uønsket |
| Beskrivelse | Fodstøtten rager ud over test ringen ved prøvning. Ringen har et indvendigt mål på 44mm og en bredde på 22mm. BEMÆRK: Dette krav er kommet ind i standarden efter revisionen der trådte i kraft efter 1. juni 2009. Redskabet er ikke produceret efter den nye standard. Der er ikke krav om at redskabet skal opgraderes til den gældende standard. EN1176 Del 6 Pkt. 4.6 Fodstøtter | |

| Anmærkning | | Risikovurdering: 3 - Uønsket |
|---|---|---|
| Bemærkninger | Jeg vil dog anbefale at eftermontere godkendte fodstøtter. | |

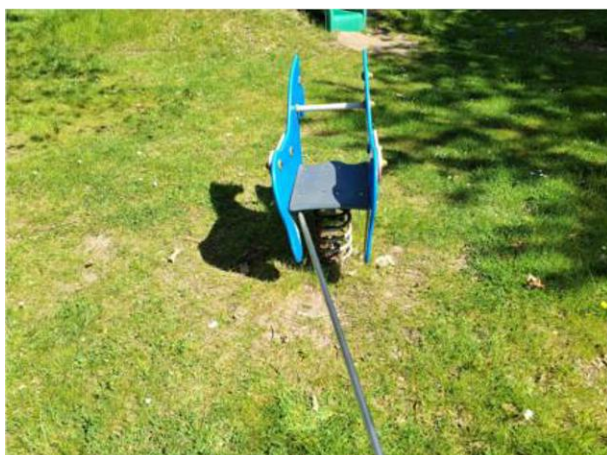
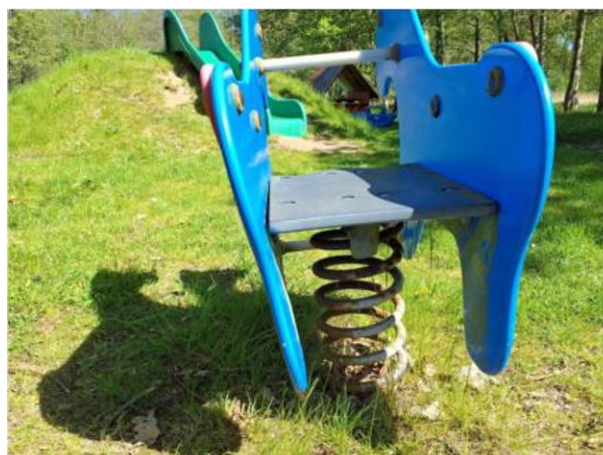
Risikovurdering: 5 - Ubetydelig

| Beskrivelse | Korrigerende vedligeholdelse |
| Bemærkninger | Det beslag der holder den ene side af vippen er blevet bøjet. |

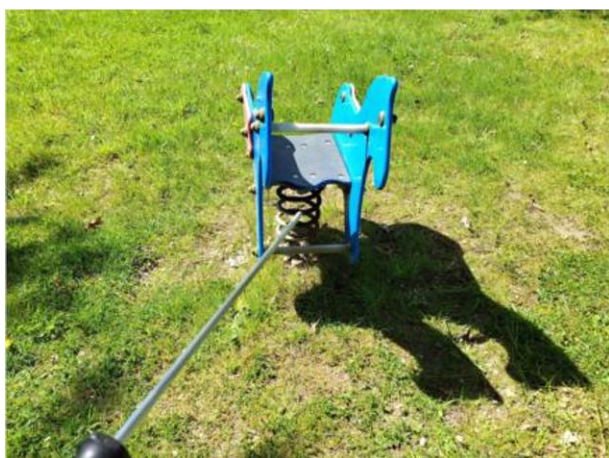
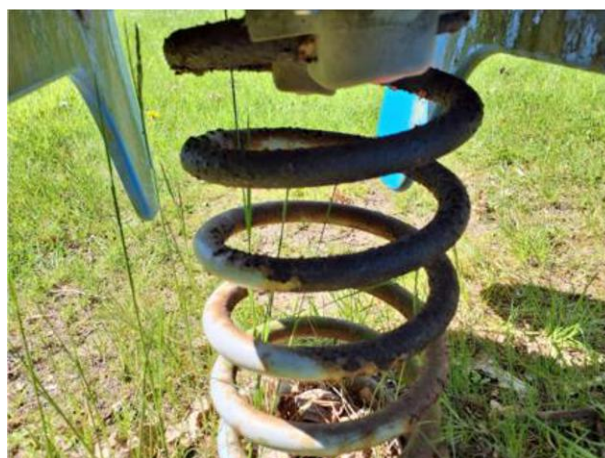
| Anmærkning | | Risikovurdering: 4 - Lav |
| Beskrivelse | Viste metaldele viser tegn på rust. Metaldele skal være bestandige over for atmosfæriske påvirkninger og katodisk korrosion.<br>EN1176 Del 1 Pkt. 4.1.4 Metaller | |
| Bemærkninger | Der er konstateret rust på vippens fjeder.<br>Hold øje med udviklingen. | |

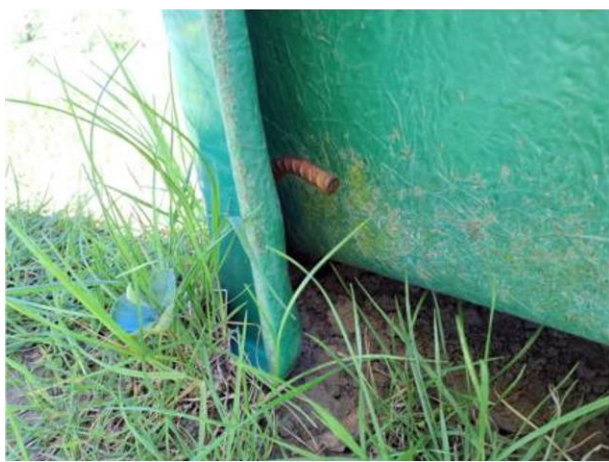
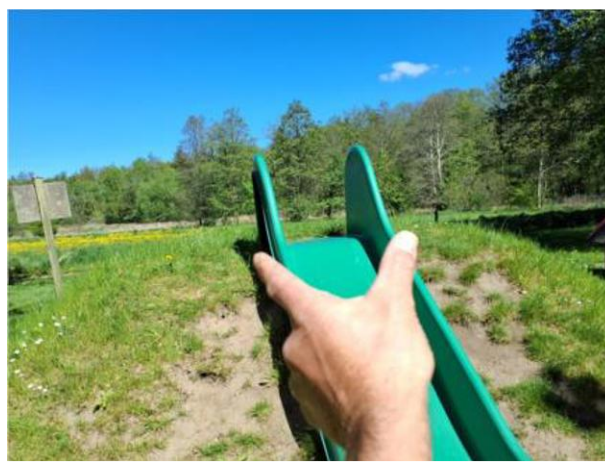
| Anmærkning | | Risikovurdering: 4 - Lav |
| Beskrivelse | Der må ikke være nogen udstikkende søm, skruer, wireafslutninger eller spidse eller skarpkantede komponenter i redskabet som her.<br>EN1176 Del 1 Pkt. 4.2.5 Redskabers finish | |

| Anmærkning | | Risikovurdering: 4 - Lav |
|---|---|---|
| Bemærkninger | Tenderstål bør slås helt ned til terræn. | |

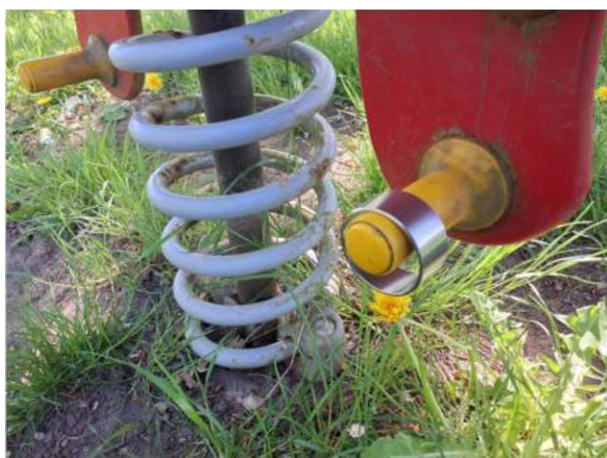
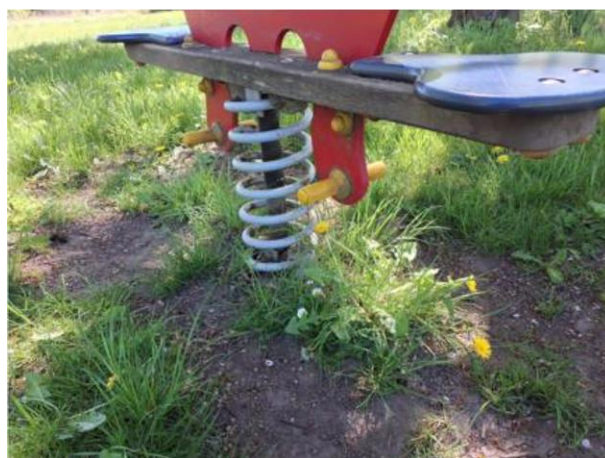
| Anmærkning | | Risikovurdering: 3 - Uønsket |
| Beskrivelse | Fodstøtten rager ud over test ringen ved prøvning. Ringen har et indvendigt mål på 44mm og en bredde på 22mm. BEMÆRK: Dette krav er kommet ind i standarden efter revisionen der trådte i kraft efter 1. juni 2009. Redskabet er ikke produceret efter den nye standard. Der er ikke krav om at redskabet skal opgraderes til den gældende standard. EN1176 Del 6 Pkt. 4.6 Fodstøtter | |

| Anmærkning | | Risikovurdering: 3 - Uønsket |
|---|---|---|
| Bemærkninger | Jeg vil dog anbefale at eftermontere godkendte fodstøtter. | |
