# Bertramjordet borettslag

Utredning av tilstand, kartlegging av energibesparelser og mulighet for oppgradering til lavenergihus

## Del 1 - Tilstandsvurdering

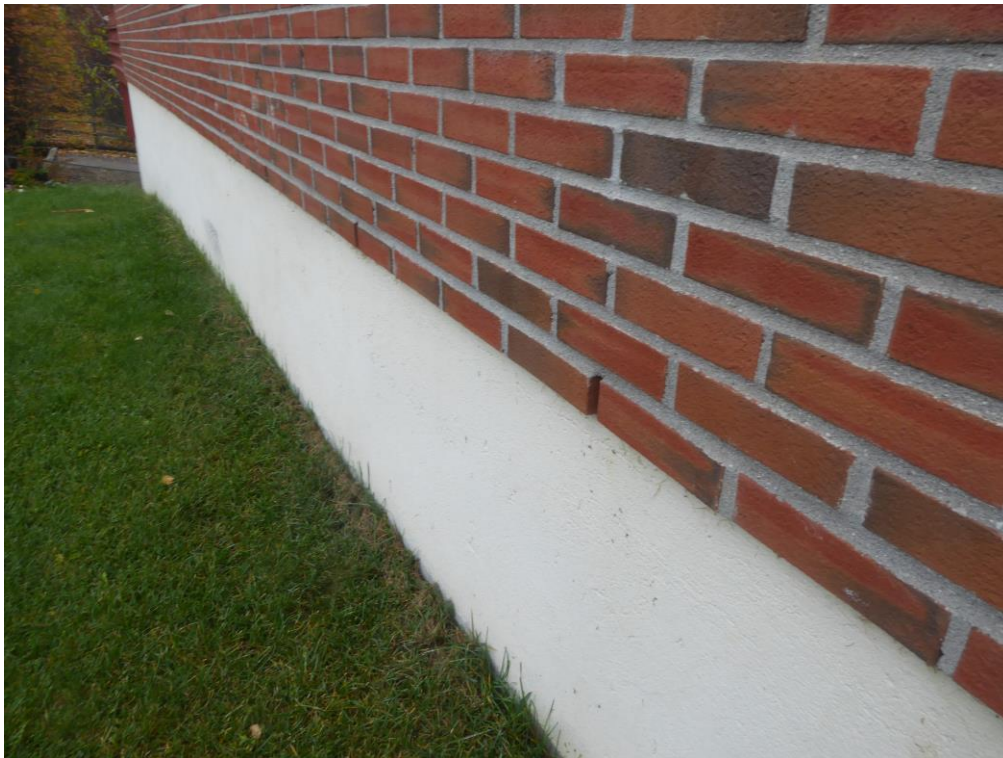
Det er ikke opplyst om problemer med fundamenteringen.  
Ingen indikasjoner på setningsproblematikk ble registrert på befarings.

Bilde 1: Grunnmur er godt vedlikeholdt.

Ingen anbefalte tiltak

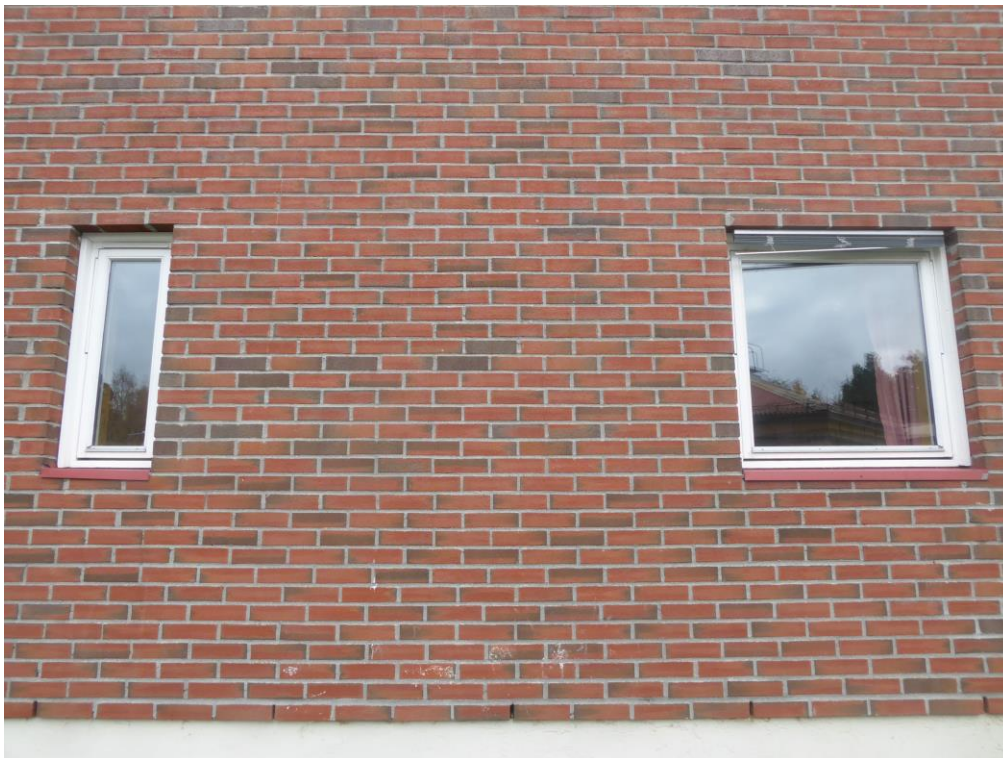
Tilstanden på teglsteinsforblendingen er god, stein og fuger har sannsynligvis lang restlevetid. De bindende som forankrer fasaden var i god stand på loftet. Trepanelen på blokkene er godt beskyttet mot nedbør fordi de ligger inntrukket under balkongene. Trepanelen er i god stand. Den generelle tilstanden på fasadene indikerer at bindingsverket er i god stand.

**Bilde 2: Skallmur er i god stand**

Ingen anbefalte tiltak for teglsteinsfasader. Trepanel bær males med jevne mellomrom.

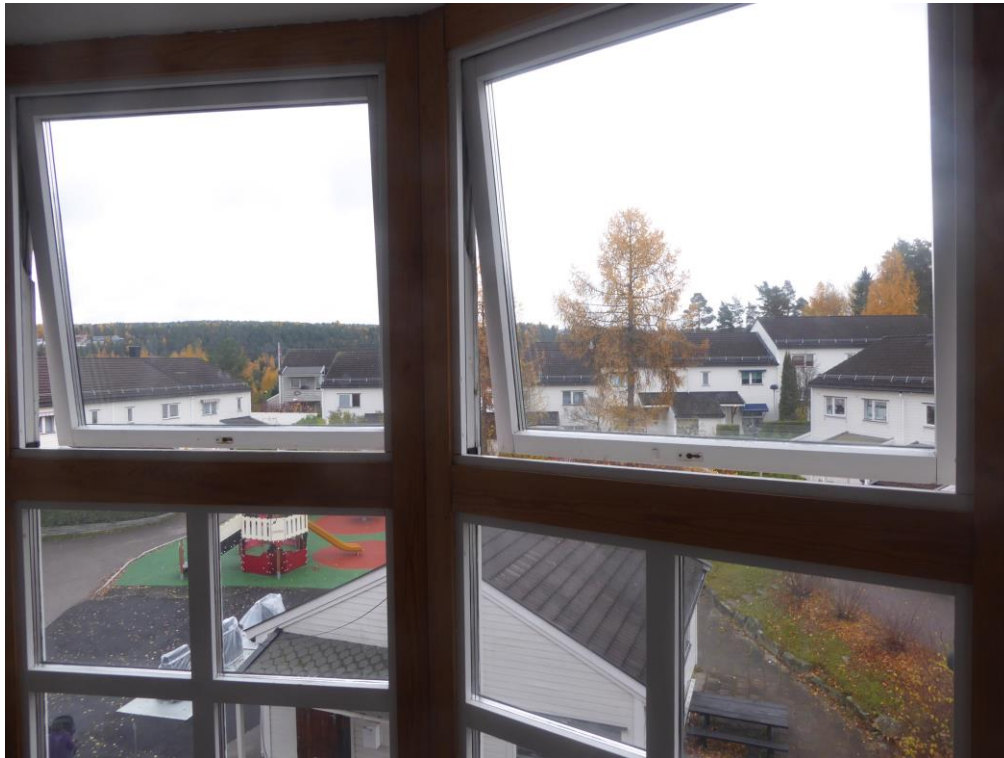
Vinduenes normale forventede levetid er dermed i ferd å utløpe. At mange vinduer allerede er skiftet bekrefter dette. Flere av vinduene i fellesarealene er i svært dårlig stand, med ødelagte åpne og lukkemekanismer.

**Bilde 3: Ødelagte håndtak i fellesareal**

Det bør foretas en utskifting av samtlige vinduer og balkongdører, vinduer nyere enn 5 år kan vurderes å beholdes. I gavlvegger bør sålbenkbeslag også skiftes.

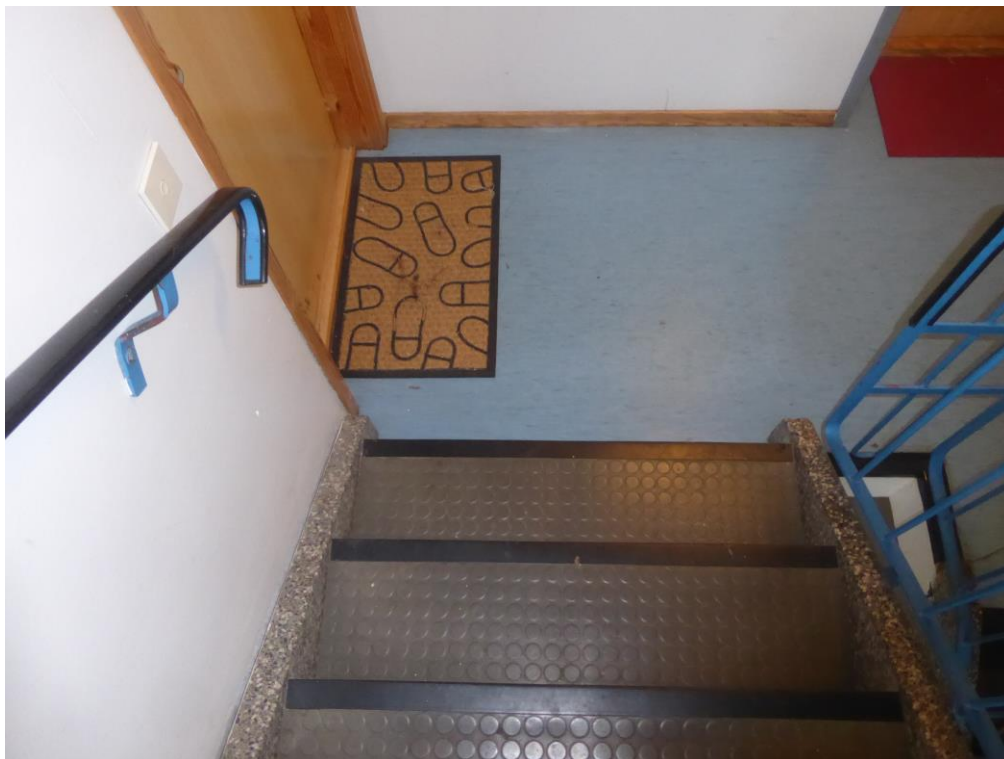
Bilde 4: Sklisikkert belegg i trapp og gode håndløpere på rekkverk. Kontrast i inntrinn er god.

Dekkene er i god stand.

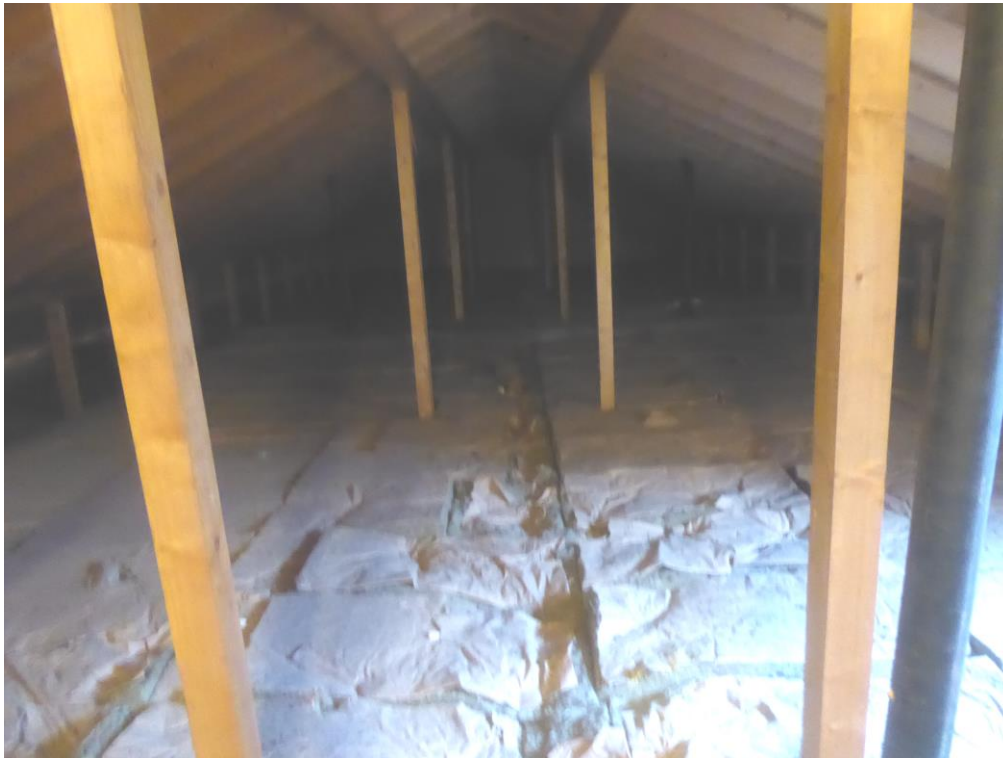
Bilde 5: Nedtråkket isolasjon på loft.

Takene er i god stand, enkelte soilbeslag av bly er bøyd opp i nedkant. Takrenner er også i god stand. Loftene fremstår som luftige og tørre. Isolasjonen er stedvis noe tråkket på loftene.

| Bygningsdel | Tilstandsgrad | Tilstand | Tiltak | Kostnad | Vurdering |
|---|---|---|---|---|---|
| Loft blokker | 2 | Løs isolasjon | Stedvise utbedringer | 40 000 | Bør utbedres |

Tak bør jevnlig sees over, ved neste inspeksjon bør blybeslagene rundt soilluften klemmes ned til taket igjen. Nedtåkket isolasjon på loft bør skiftes, og det bør legges noe gangbaner som gir adgang til luker, tekniske installasjoner mm.

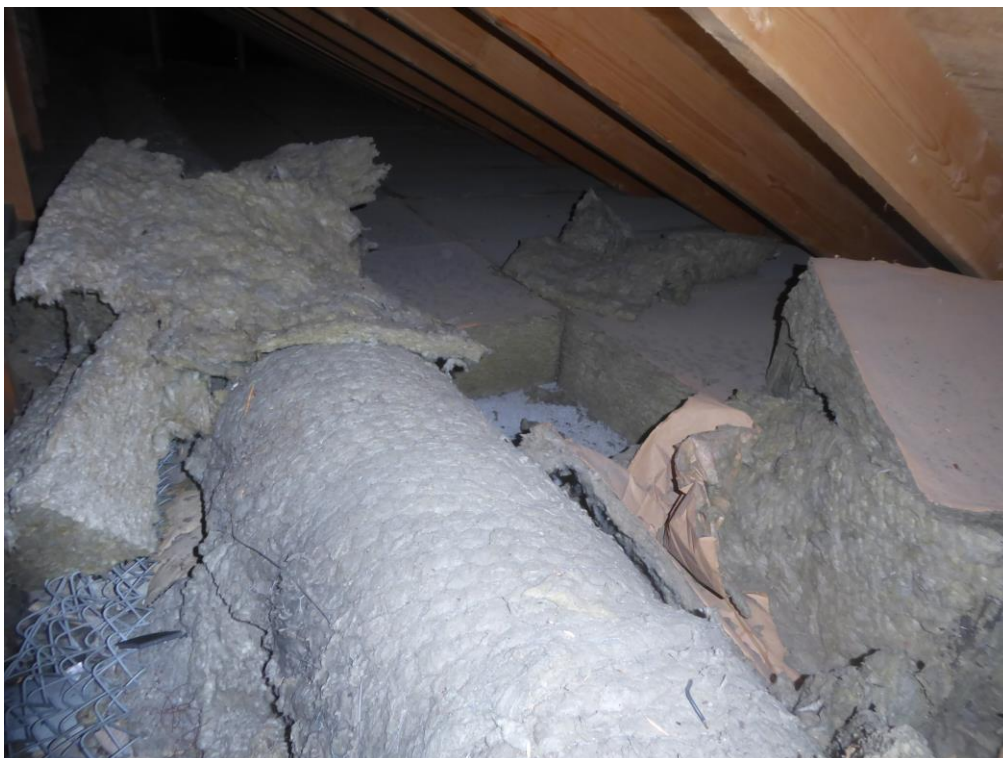
Bilde 6: Det er en del isolasjonsmatter som ikke ligger riktig på loftene.

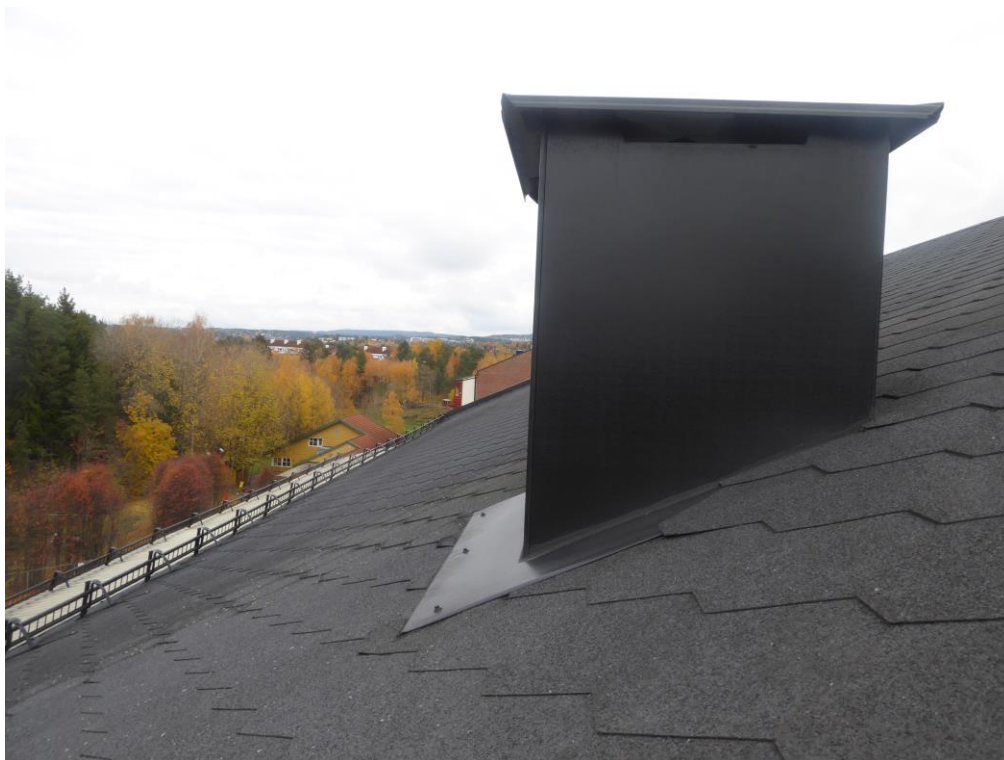
**Bilde 7: Taket er i god stand.**

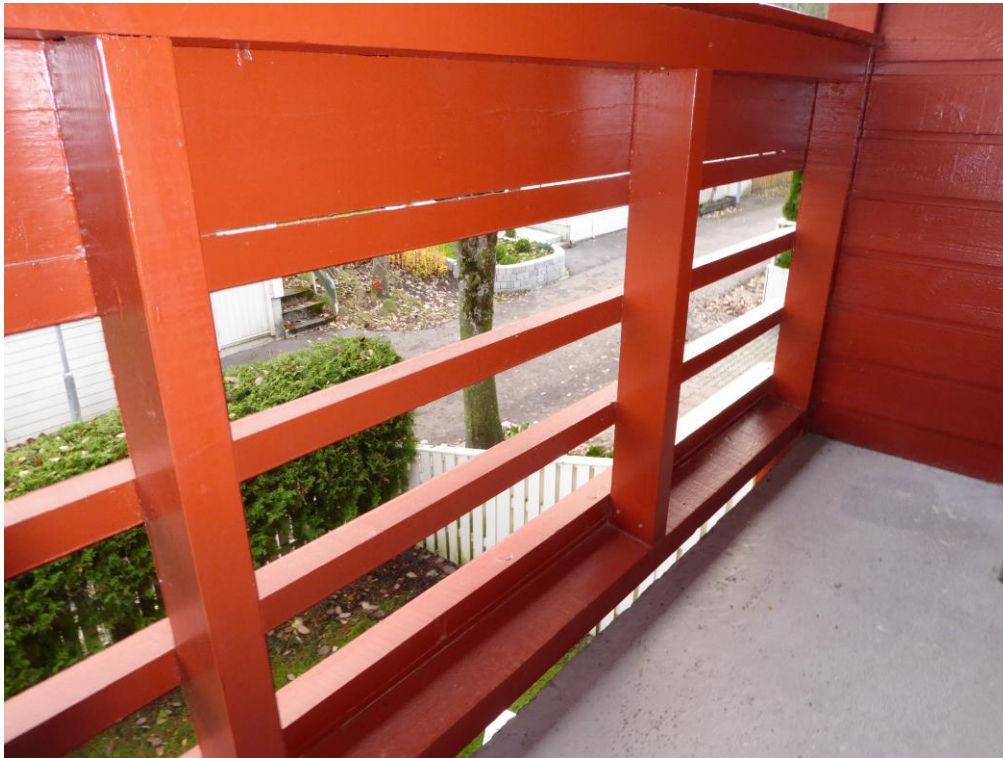
Bilde 8: Rekkverk med store glipper.

Rekkverkene er ikke i henhold til dagens krav, de er for lave og har alt for store glipper mellom bordene, og tillater derfor klatring eller at barn kan sette hodet i klem. Flere av leilighetene har derfor tettet disse med treplank, finer, plexiglass og lignende. Tilstanden er varierende.

| Bygningsdel | Tilstandsgrad | Tilstand | Tiltak | Kostnad | Vurdering |
|---|---|---|---|---|---|
| Balkongrekkverk blokker | 2 | Ikke ihht dagens krav | Utbedres eller skiftes | 1 200 000 | Bør utbedres |

Rekkverkene bør av hensyn til sikkerhet, estetikk og fremtidig vedlikehold skiftes.

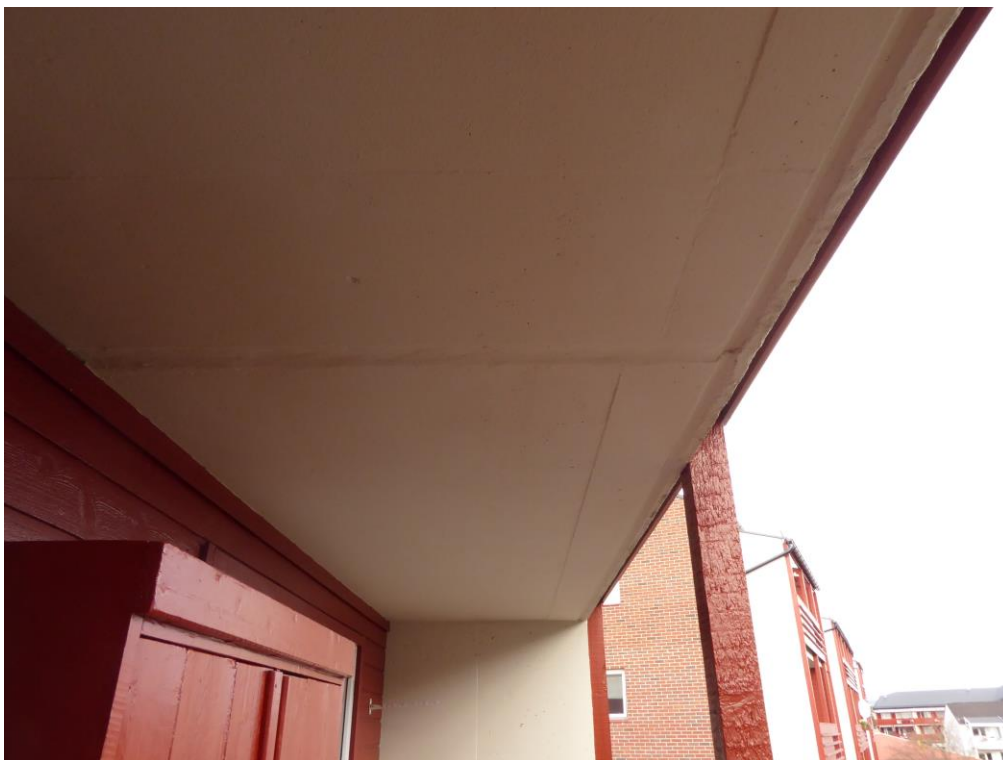
Bilde 9: Balkongunderside, med dryppnese i fremkant og godt vedlikeholdt.

Tilstanden på balkongene er i hovedsak god.

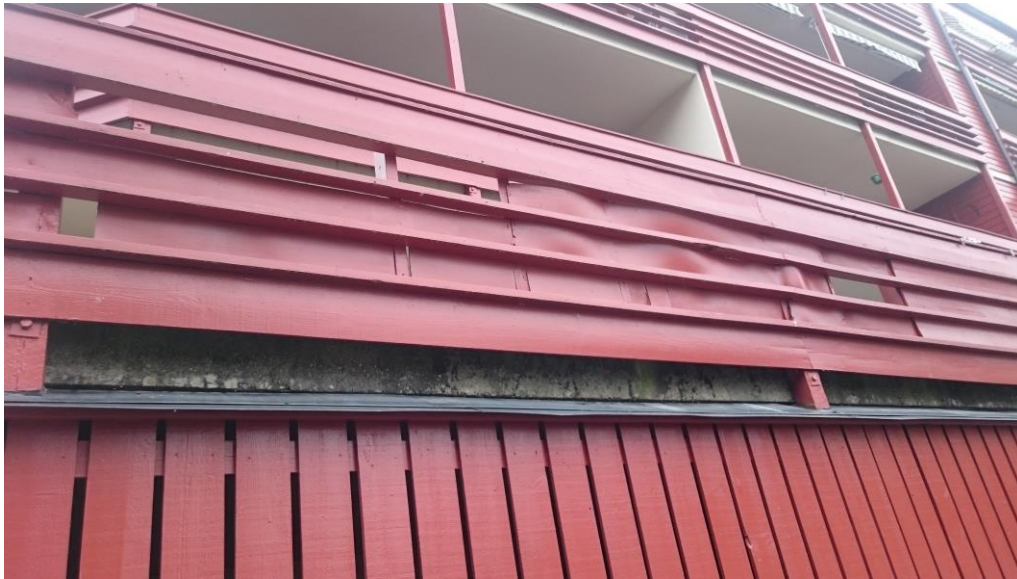
**Bilde 10:** Rekkverk sett fra utsiden, sannsynligvis forsøkt sikret mot klatring.

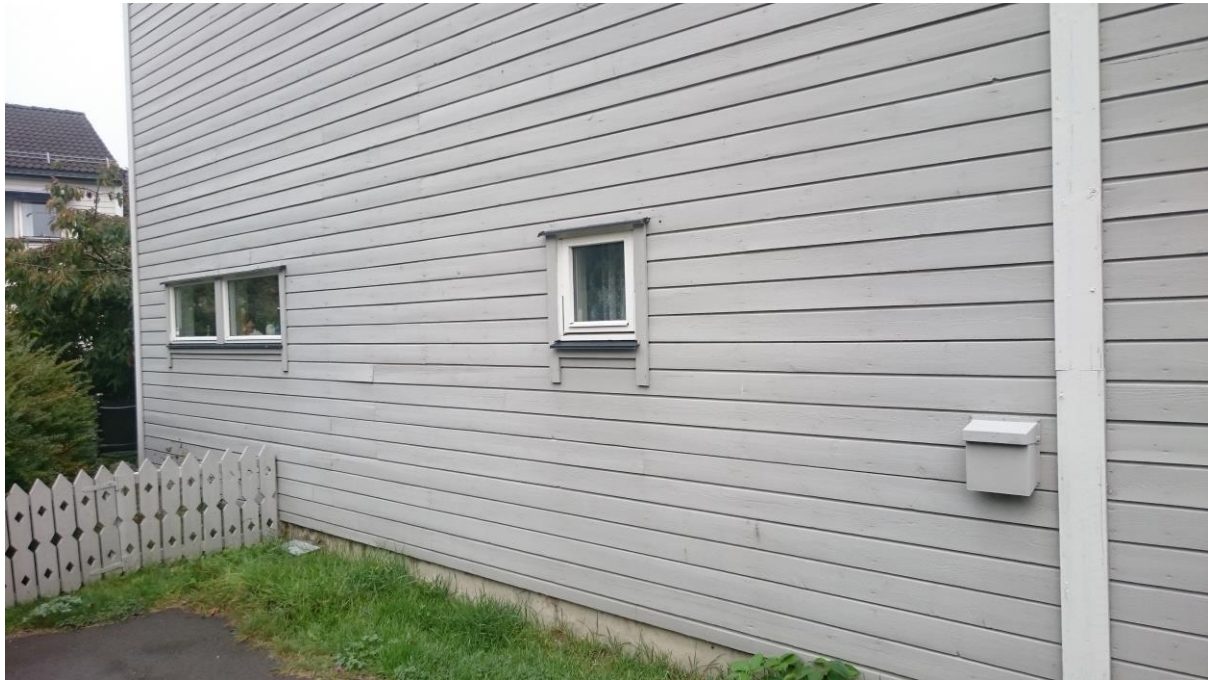
Den generelle tilstanden på fasadene indikerer at bindingsverket er i god stand. Trepanelen er også generelt godt vedlikeholdt, men enkelte bord bør skiftes neste gang det males.

Bilde 12: Tilstanden på fasader er generelt god, men enkelte bord er stedvis vridd/sprukket.

| Bygningsdel | Tilstandsgrad | Tilstand | Tiltak | Kostnad | Vurdering |
|---|---|---|---|---|---|
| Panel rekkehus | 1 | Stedvis maling og utskifting | Utbedres lokalt | 200 000 | Bør skiftes ved behov |

Ingen anbefalte tiltak for trepanel, enkelte bord skiftes ved behov.

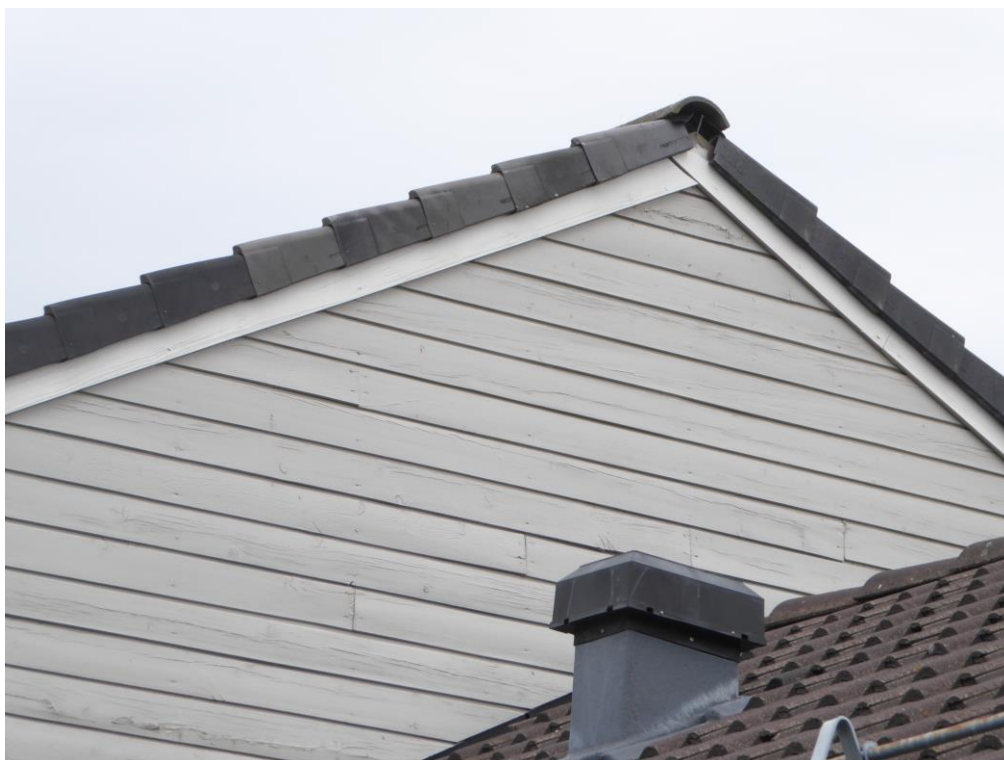
Bilde 13: Eksempel på gavlvegg over tak, panelen ligger for nære takflaten og begynner og bli oppsprukken

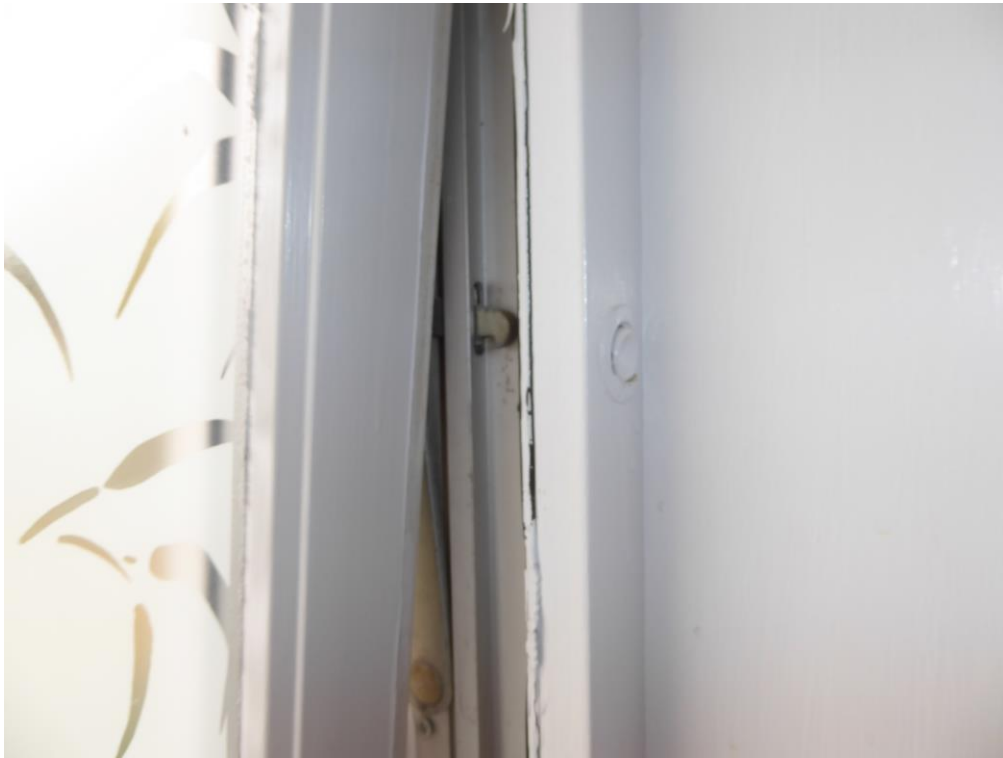
Vinduenes normale forventede levetid er dermed i ferd å utløpe. At mange vinduer allerede er skiftet bekrefter dette. Flere av vinduene i fellesarealene er i svært dårlig stand, med ødelagte åpne og lukkemekanismer.

**Bilde 14:** Vinduene fra byggeår har slarkete hengsler og beslag og utette pakninger.

| Bygningsdel | Tilstandsgrad | Tilstand | Tiltak | Kostnad | Vurdering |
|---|---|---|---|---|---|
| Vinduer blokker og rekkehus | 2 | Utløpt levetid | Skiftes | 15 000 000 | Bør utføres ila 3-10 år |

Det bør foretas en utskifting av samtlige vinduer og balkongdører, vinduer/dører nyere enn 5 år kan vurderes å beholdes.

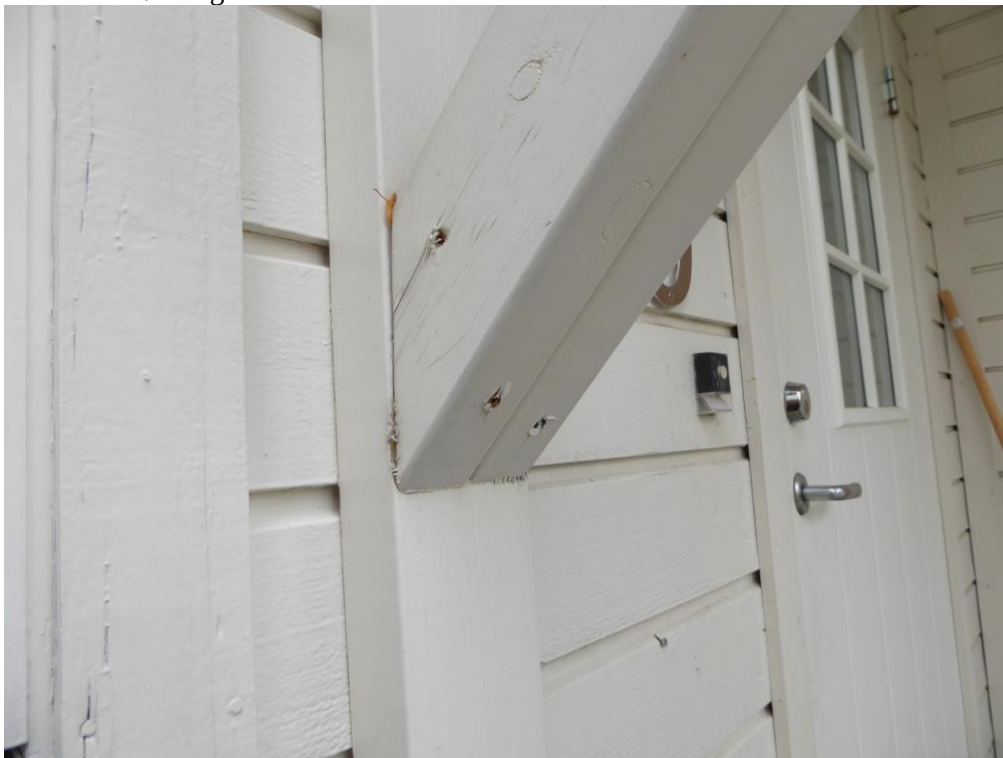
Enkelte av inngangspartiene har etablert ny bæring av takutstikket ved at lasten er ført diagonalt inn på veggen istedenfor rett ned. Her er innfestingen flere steder mangelfull. Dette kan være risikabelt ved store snømengder.

**Bilde 15:** Mangelfull innfesting av bæring for tak.

| Bygningsdel | Tilstandsgrad | Tilstand | Tiltak | Kostnad | Vurdering |
|---|---|---|---|---|---|
| Tak inngang rekkehus | 3 | Ikke festet skikkelig | Festes med beslag e.l | 150 000 | Må utbedres |

Resterende gamle ytterdører bør skiftes, takutstikk bør festes skikkelig.

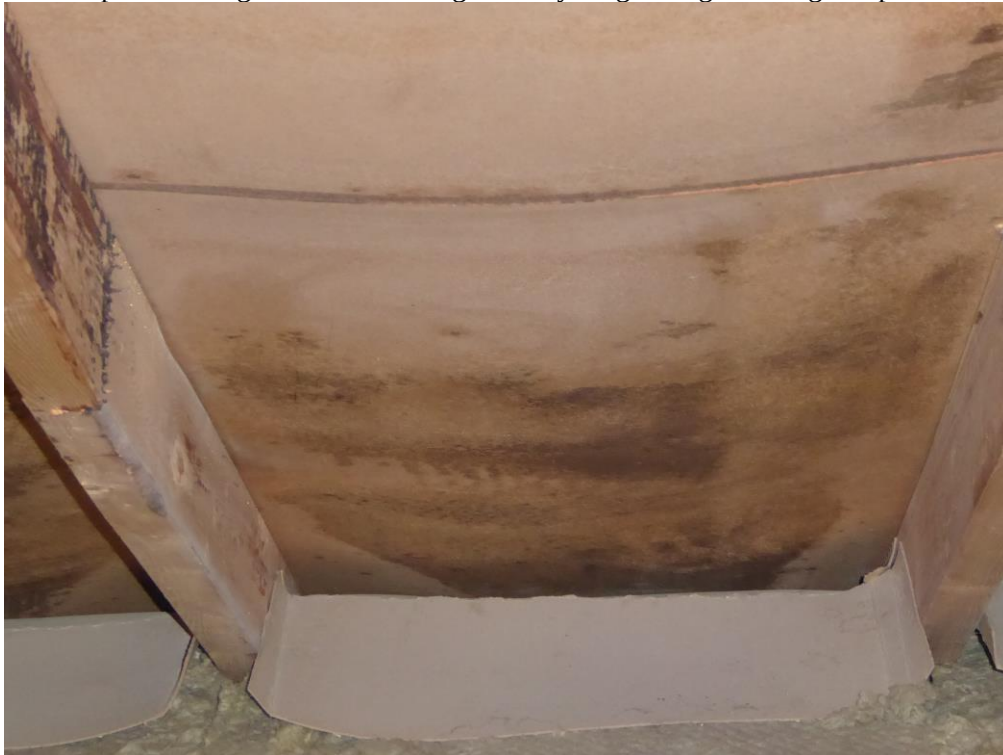
Takene er i god stand, Takrenner er også i god stand. Unntaket er fuktskadet undertak enkelte steder. Dette gir misfarging på undersiden av platene. Overgurtene i takstolene er i god stand.

Det er problemer med kondensfukt på loftene.

Bilde 16: Eksempel på misfarget undertak på loft

| Bygningsdel | Tilstandsgrad | Tilstand | Tiltak | Kostnad | Vurdering |
|---|---|---|---|---|---|
| Loft rekkehus | 3 | Fuktskader i undertak | Utbedres lokalt | 2 000 000 | Må utbedres |

Luftlekkasjer og fuktig luft må hindres i å komme opp forbi det isolerte etasjeskillet mot loft. Dette kan gjøres ved å rive gipsplatene i skilleveggen på loftet. Det bør også skiftes loftsluker, til godt isolerte og lufttette luker. Videre bør etableres luftig i mønet på alle loft, eventuelt luftehatt. Gipsplatene er del av brannskille og må monteres tilbake.

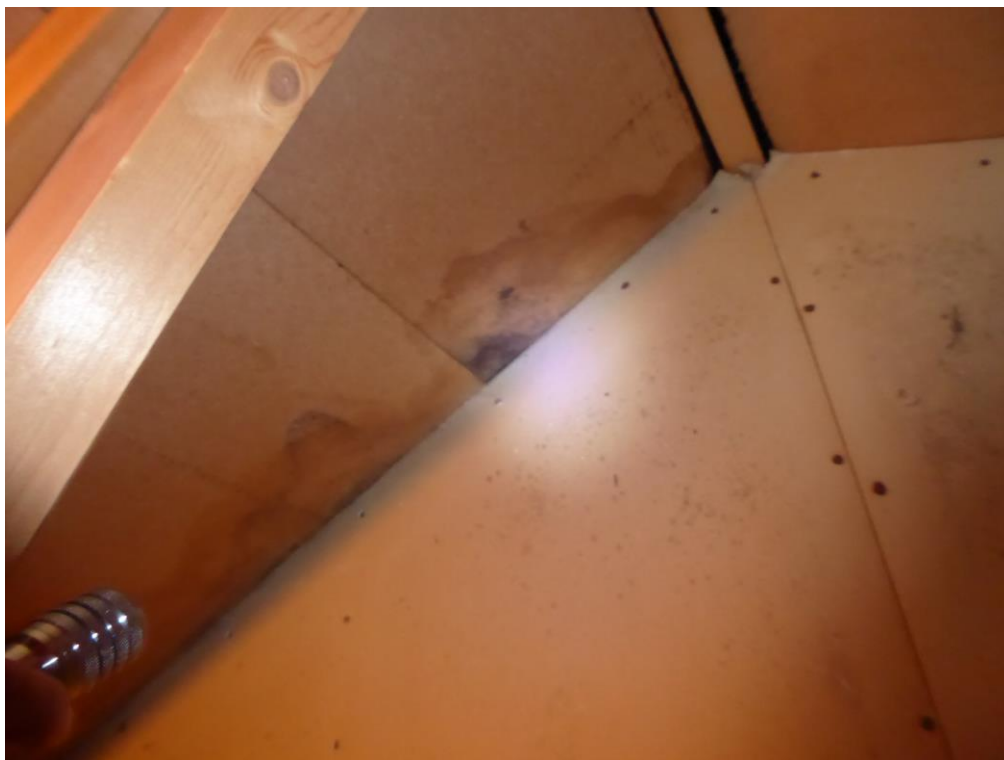
Særlig ved brannskille mot naboloft. Skilleveggene er kledd med gipsplater. Det er sannsynligvis ikke diffusjonssperre på de innvendige skilleveggene mellom leilighetene. Dette kan føre varm fuktig luft fra leilighetene opp i skilleveggen, og denne fuktige luften kondenserer mot undertaket og gipsplatene på loftet. I tillegg tilføres det sannsynligvis en del fuktig luft opp på loftene via utette loftsluker. I flere av de befarte leilighetene tettet ikke luken tilstrekkelig mot karmen, og pakningene er blitt sprø som følge av alder. Dette gir et betydelig bidrag til fuktig luft på loftet.

**Bilde 17: Misfarging ved brannskillet indikerer problemer med dampettingen i etasjeskillet**

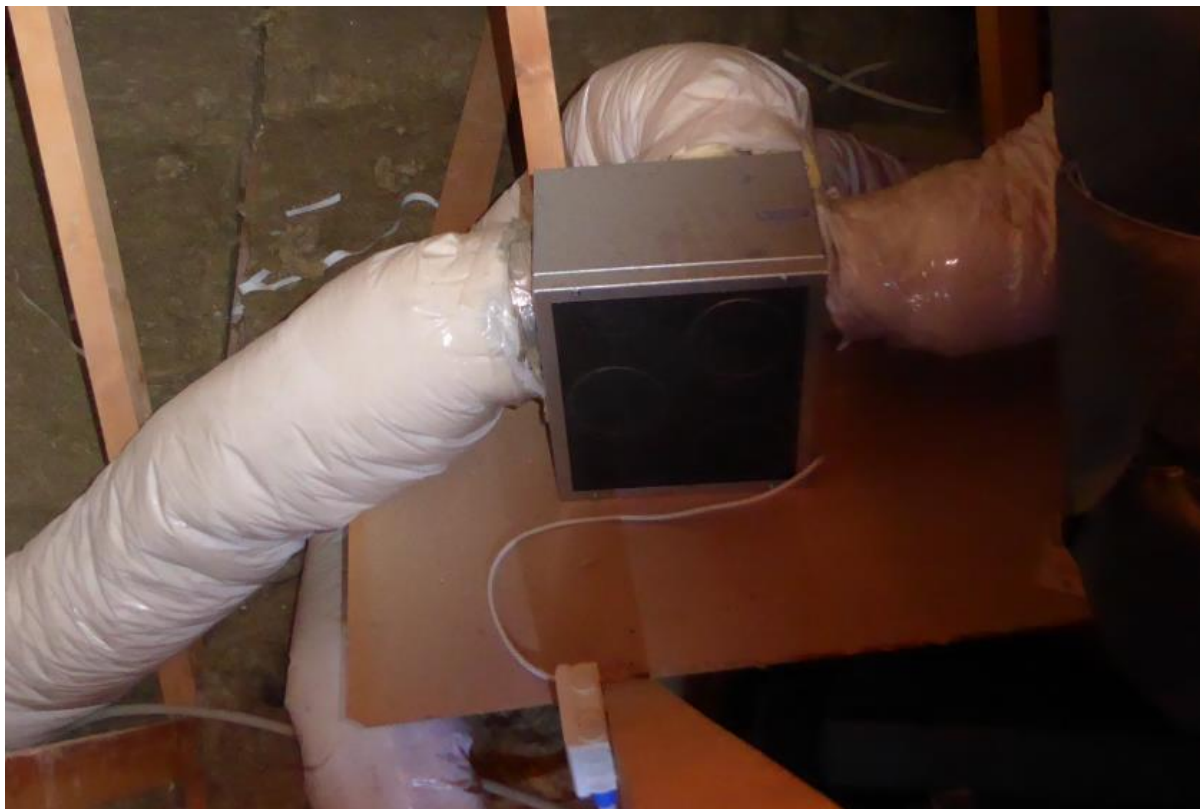
Bilde 18 - Ventilasjonsaggregat loft rekkehus

Tilstanden på befarte vifter er stort sett god. Enkelte fleksible kanaler på loft i rekkehusene er deformerte. Viftene i rekkehusene har normalt en levetid på 10-20 år og det er viktig med periodisk renhold av vifter. Med tanke på viftenes alder vil det komme et utskiftningsbehov. Det er uvisst hvor stor andel av vifter som allerede er skiftet.

| Bygningsdel | Tilstandsgrad | Tilstand | Tiltak | Kostnad | Vurdering |
|---|---|---|---|---|---|
| Vifter rekkehus | 2 | Utløpt levetid | Utbedres lokalt, antatt 70 % må skiftes. | 300 000 | Bør skiftes ved behov |

Det bør kartlegges hvor mange som har skiftet vifter og hvor mange originale vifter som er gjestående. Originale vifter bør skiftes. Kanalene bør renses ca. hvert 5 år.
