## Tilstandsvurdering og vedligeholdelsesbudget

**Afdeling 22, Bispeparken**  
Bebyggelsen er beliggende mellem Tuborgvej, Frederiksborgvej og Tagensvej.  
2400 København NV

Besigtiget: maj-august 2009

**Wormslev NRGi Rådgivning A/S**  
Bernhard Bangs Allé 23  
2000 Frederiksberg  
Telefon 38 10 01 01

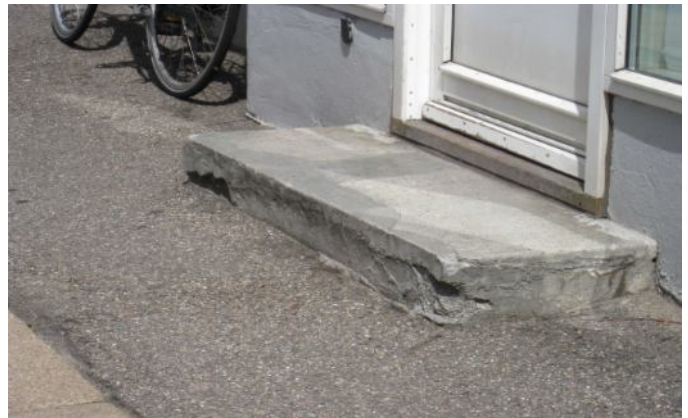
**Tilstand:** Udvendige støbte trin til butikker og opgange er flere steder med nedbrydning i beton.

**Aktivitet:** Betonunderlaget forberedes således at dette er fri for cementhud, løse-, porøse lag, støvrester, skadet beton samt alt fritstående vand. Derefter oprettes kanterne med en egnet reparationsmørtel som f.eks. Sikadur-41 eller PROVAN SM.

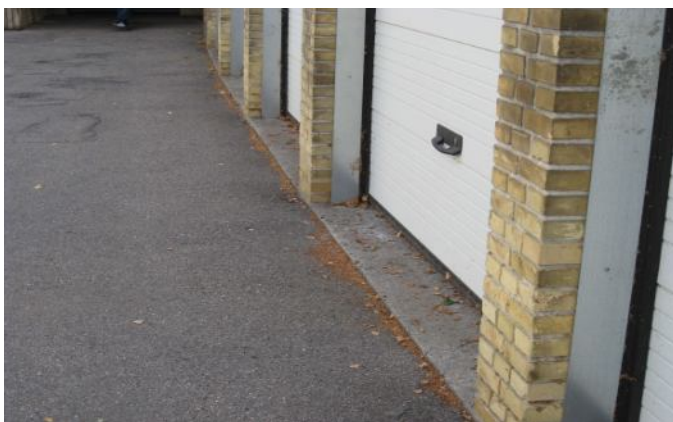
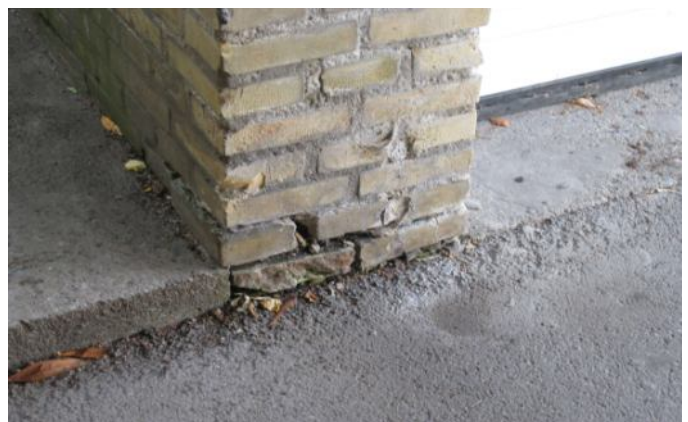
**Tilstand:** Der er flere udvaskede fuger mod terræn samt enkelte sten med større nedbrydninger udv. ved garager. Skader forekommer primært i ende mod pyramidetag.

Revnede og defekte sten udtages i sin helhed ved friskæring i leje og studsfuger og erstattes af nye sten i samme farve, størrelse og hårdhed som eksisterende sten. Teglsten skal overalt i udvendige konstruktioner og i bærende konstruktioner opfylde min. stenklasse 25. Tilstødende sten må ikke beskadiges.

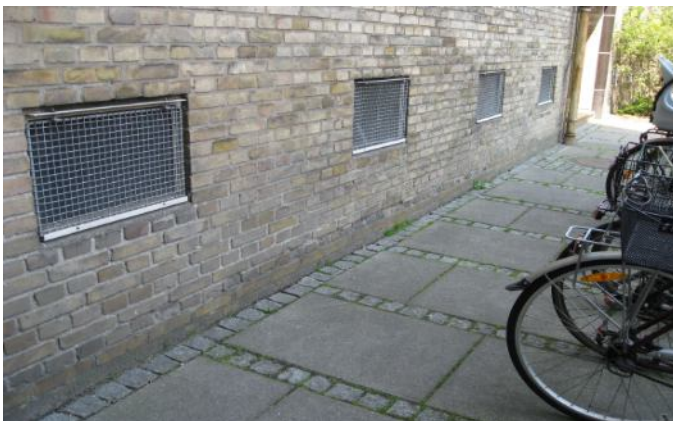
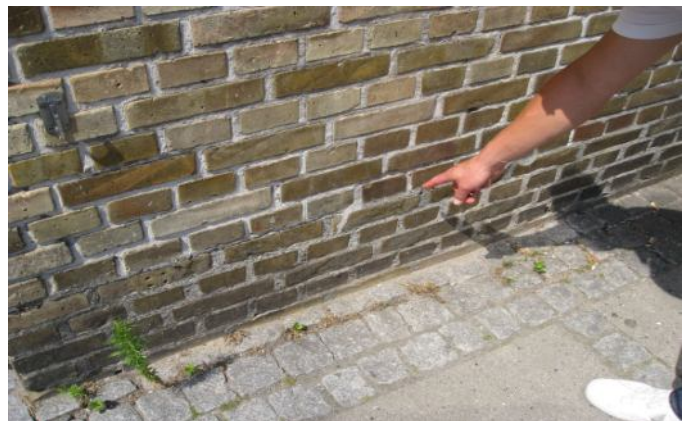
**Tilstand:** Der er flere frostsprængte og forvitrede mursten ved terræn mod Tagensvej. Det skønnes at der er større opstigende grundfugt i dette område og at fugten bliver stoppet ved den indlagte murpap som umiddelbart ligger ved skiftet over de beskadigede mursten.

Revnede og defekte sten udtages i sin helhed ved friskæring i leje og studsfuger og erstattes af nye sten i samme farve, størrelse og hårdhed som eksisterende sten. Teglsten skal overalt i udvendige konstruktioner og i bærende konstruktioner opfylde min. stenklasse 25. Tilstødende sten må ikke beskadiges.

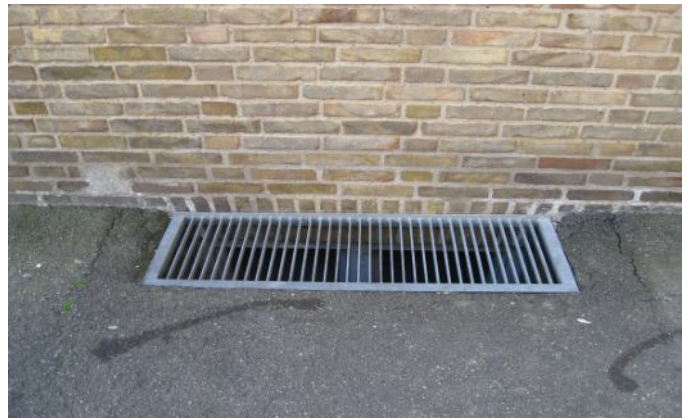
**Tilstand:** Lyskasser er flere steder lettere fyldt med blade, affald mv. hvilket tilstopper afløbene så vand ikke kan afledes korrekt. I nogle tilfælde kan der være risiko for indtrængende vand i konstruktionen.

**Aktivitet:** Man bør jævnligt oprense lyskasser så der ikke er risiko for opstammende vand, med diverse fugtskader tilfølg.

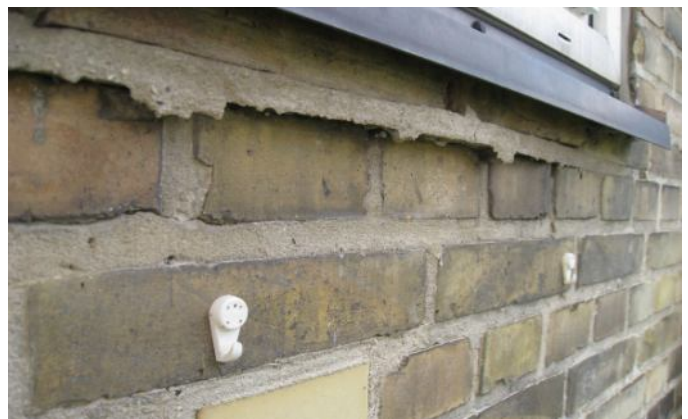
**Tilstand:** Øverste skifte ved sålbænke under vinduer har flere steder sluppet vedhæftning. Det er ikke alle blokke hvor det er observeret og nogle af blokkene er mere ramt end andre.

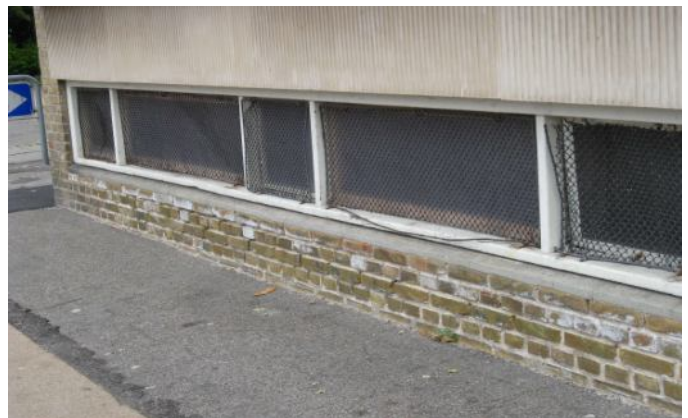
**Tilstand:** Der er generelt flere områder på facader hvor der er porøse og udvaskede fuger inkl. forvitrede og frostsprængte sten. Dette er mest forekommen ved nederste skifter mod terræn, pga. den højtplacerede fugtspærre.

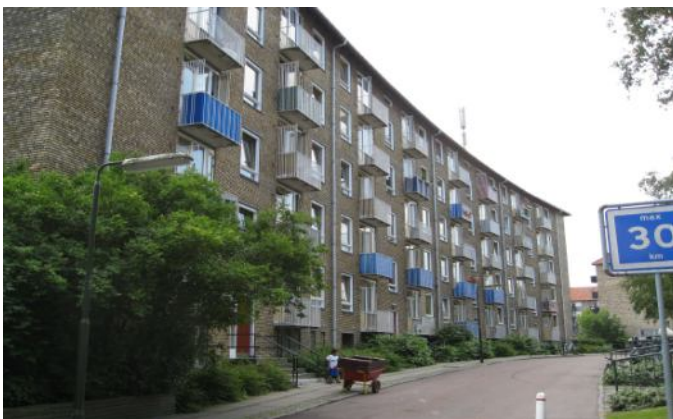
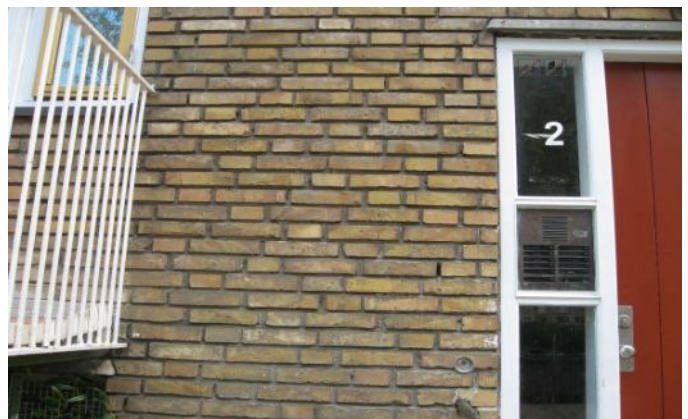
**Tilstand:** Studsfiger er flere steder dårligt udfyldt, hvilket giver mulighed for indtrængning af vand i konstruktionen samt risiko for frostsprængte sten.  
 Der er generelt udvaskede figer ved murværk ved hovedtrapper.

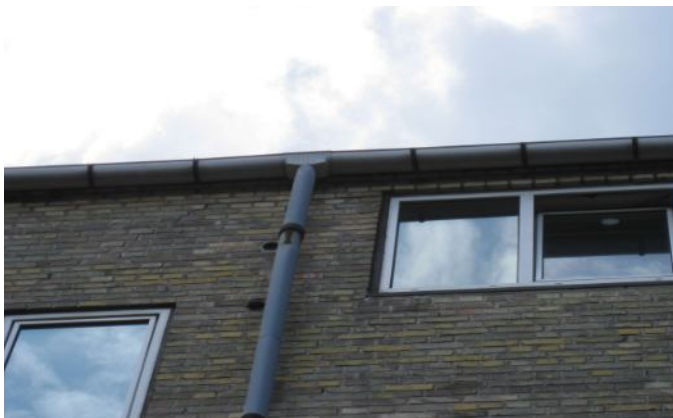
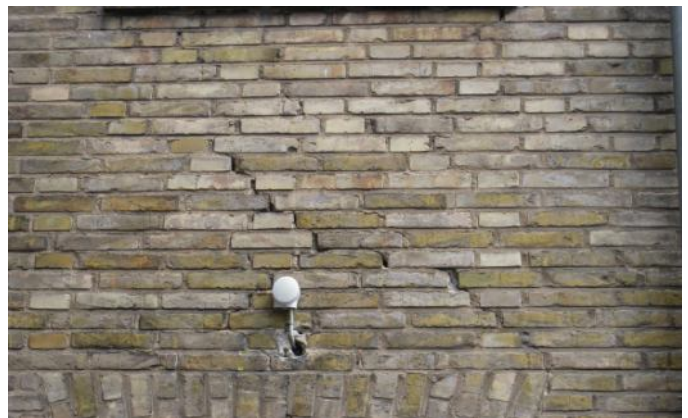
**Tilstand:** Der er enkelte steder observeret sætningsrevner i murværk ved følgende steder:

Hvis sætningsrevner ikke udbedres kan der være risiko for følgeskader på konstruktionen samt personskade.

Sætningsskader udbedres ved ilægning af armeringsjern. Fuger udkradses i fuld tværsnit til ca.60 mm's dybde. Hvor der er revner med lodret forløb udkradses hvert 3. lejefuge centralt omkring revnen i fuld tværsnit til ca.60 mm dybde. Murstenenes flader renses grundigt for tilbagesiddende mørtelrester. løst mørtel, støv, mv. fejes ud eller fjernes med trykluft og forvandes. Derefter ilægges armeringsjern som svummes og ilægges i C 100/300. Der tilfuges med cementmørtel med min. 40 mm dæklag. Armeringsjern udføres i ca. 1 meters længde, således at der er ca. 50 cm forankring på hver side af sætningsrevnen. Efterfølgende fuges med KKh 35/65/500. Under fugningen komprimeres og færdiggøres fugerne, mens mørtelen er plastisk. Fugemørtel indfarves til udseende med tilliggende fuger. Al mørtelslør fjernes ved afsyring.

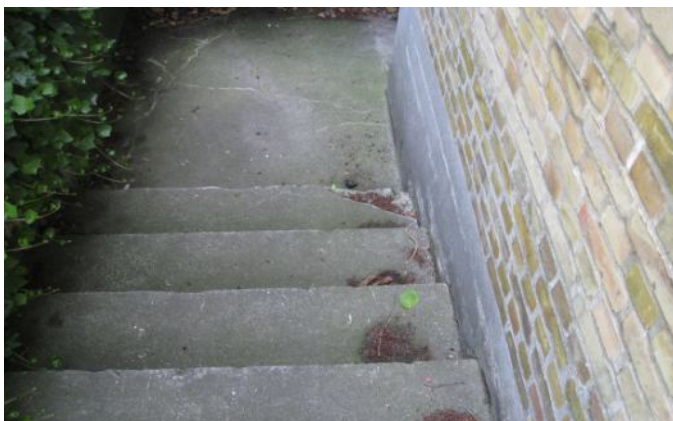
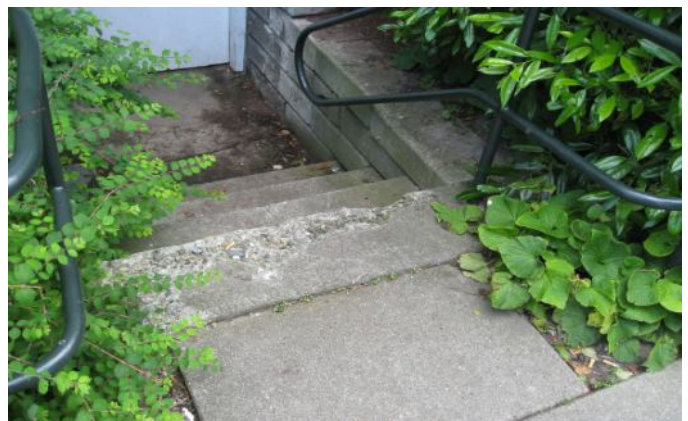
**Tilstand:** Kældertrapper ved blok 4, 5, 6 og varmecentral er med nedbrydning i beton. Det skønnes at betonskader skyldes brug af tøsalt i vinterperiode.

**Aktivitet:** Kældertrapper udbedres.  
Betonunderlaget forberedes således at dette er fri for cementskud, løse-, porøse lag, støvrester, skadet beton samt alt fritstående vand. Derefter oprettes kanterne med en egnet reparationsmørtel som f.eks. Sikadur-41 eller PROVAN SM.

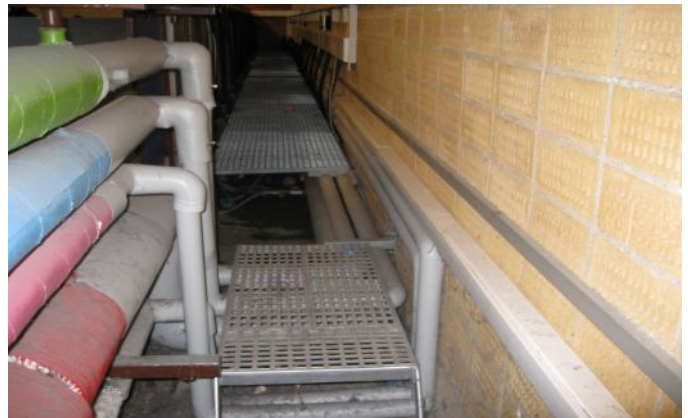
**Tilstand:** Der trænger større mængder vand ud gennem væg mod fritidsklub, indefra og ud. Det skønnes at vand kommer fra vaskemaskiner da vandet afledes i en rende bag ved vaskemaskinerne.

**Aktivitet:** Det anbefales at vand afledes mere hensigtsmæssigt, så det ikke skader omkringliggende konstruktioner. Der skal undersøges nærmere mht. udbedringsforslag.

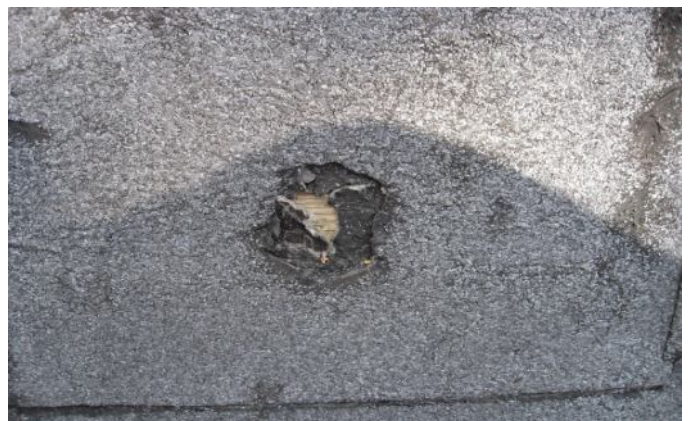
**Tilstand:** Tagpap på pyramidetag ved garageanlæg er nedslidt mod syd og nogle steder med huller så undertag er blotlagt.  
Det skønnes at flere af nedbrydningerne mod syd kommer pga. der klatres på taget.

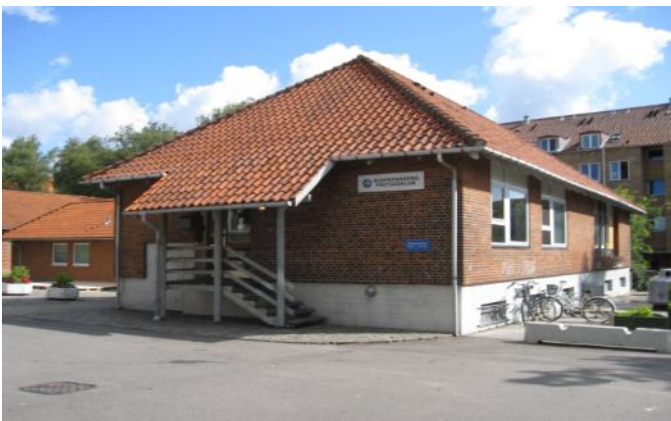
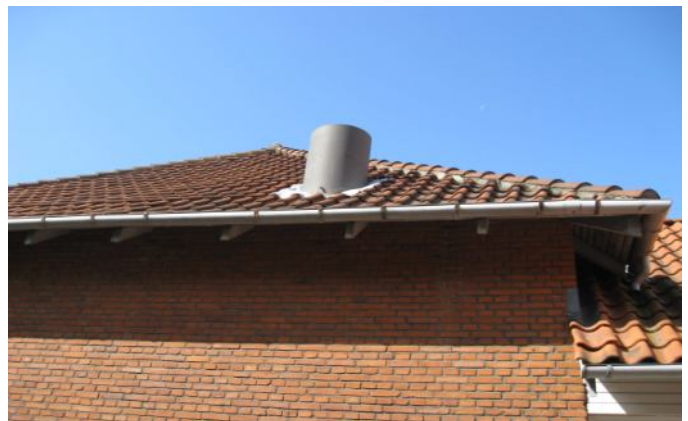
**Tilstand:** Tegltag på fritidsklubben er det oprindelige tag og fremtræder generelt i dårlig stand. Sten ligger flere steder uens og flere er med skår mv.  
Det skønnes at hvis man skifter de sten som er revnede, vil taget kunne have en restlevetid på omkring 5-10 år.

**Aktivitet:** Gammel afdeling: Revnede sten udskiftes.  
Tilbygning: Revnede/udfaldne sten udskiftes og ligges i ny rufakit.

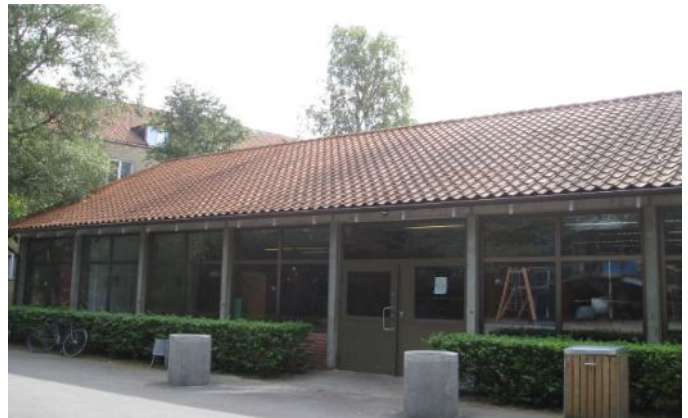
**Tilstand:** Der er observeret enkelte knækkede tegl på tag mod nord.

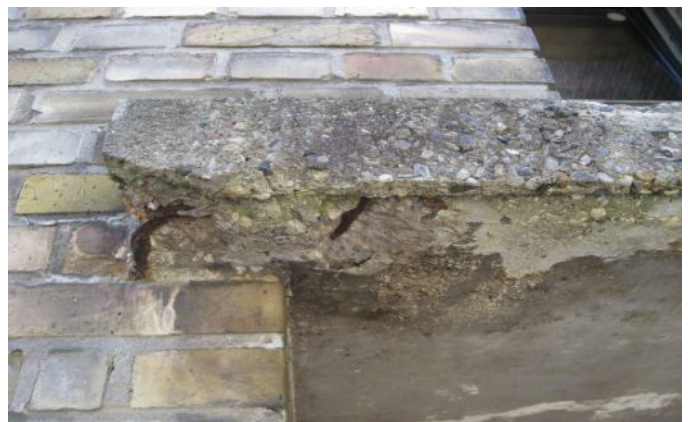
**Tilstand:** Der er flere overdækninger ved indgangspartier som fremtræder med mindre nedbrydninger i betonoverflader og enkelte steder er armering blotlagt.

Al frostskaadet og porøs beton fjernes og ved blotlagt armering fjernes betonen langs armering i en dybde på ca. 20 mm bag armering.

Armering skal renses så alt løstsiddende rust er væk og efterfølgende skal der rengøres f.eks. ved brug af trykluft. Armering primes med en korrosionsbeskyttelse.

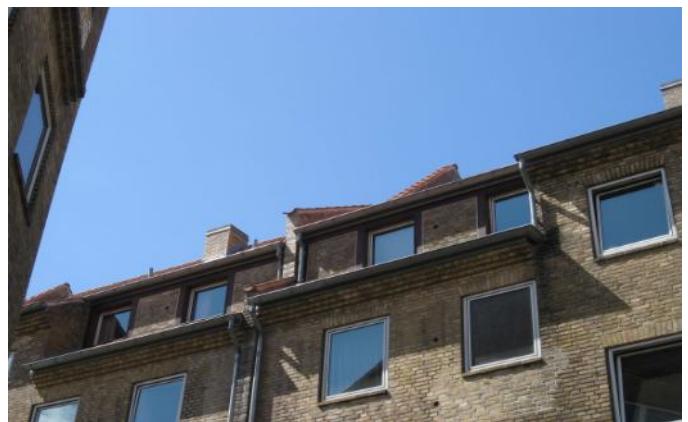
**Tilstand:** Udvendigt træværk ved vinduer fremtræder generelt med afskallende og nedslidt maling.

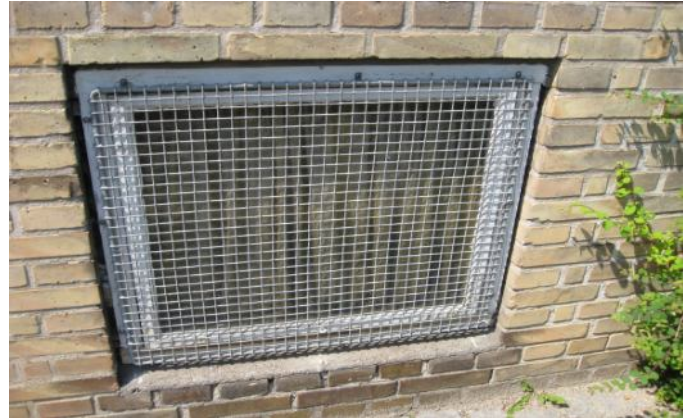
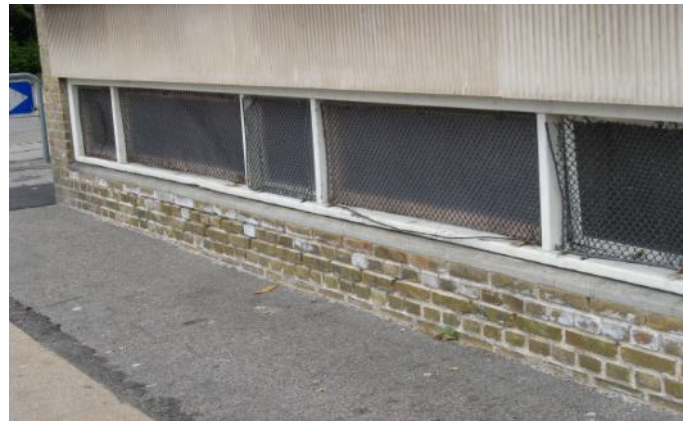
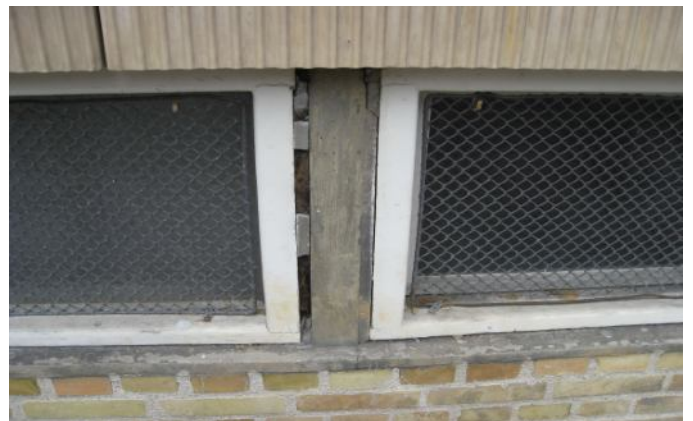
**Tilstand:** Kældervinduer fremtræder generelt i dårlig stand.  
 Vinduer er generelt med nedslidt maling og nogle er med råd. Fuger er flere steder mangelfulde. Flere steder sidder kældervinduer løst, specielt ved blok 7 og 8 mod Frederiksborgvej.  
 Sålbænke er nogle steder med nedbrydninger, hvorfor disse bør udbedres i forbindelse med selve udskiftningen af vinduer.  
 Det vurderes ikke at kunne betale sig at istandsætte vinduer og udbedre fuger, da udgiften hertil vil være stor og den fremtidige vedligeholdelse vil ligeledes blive større i takt med at vinduerne bliver dårligere.

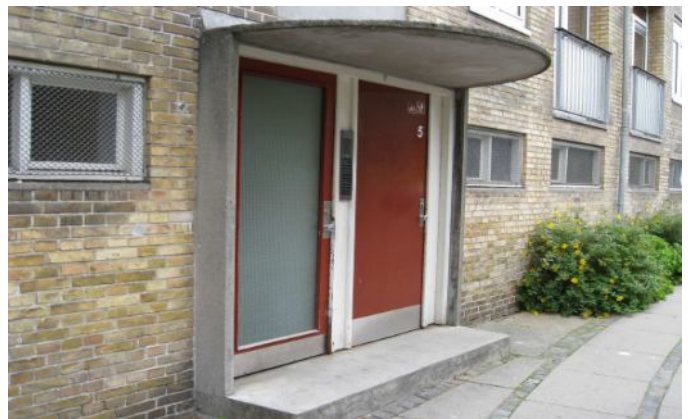
**Tilstand:** Hoveddøre til opgange fremtræder generelt i meget dårlig malermæssig stand.

Det bare træ grundes med grundingsmiddel mod råd og svamp, dog ikke bor, fordi bor kan forårsage afskalninger af malerbehandlingen, hvis træværket ikke er helt tør. Evt. revner og huller i træet kittes/udfyldes med acrylkit.

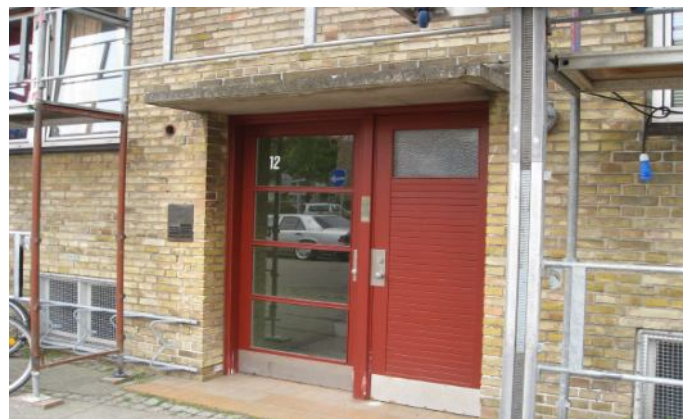
**Tilstand:** Døre fremtræder generelt med lettere nedslidt maling.

Det bare træ grundes med grundingsmiddel mod råd og svamp, dog ikke bor, fordi bor kan forårsage afskalninger af malerbehandlingen, hvis træværket ikke er helt tør. Evt. revner og huller i træet kittes/udfyldes med acrylkit.

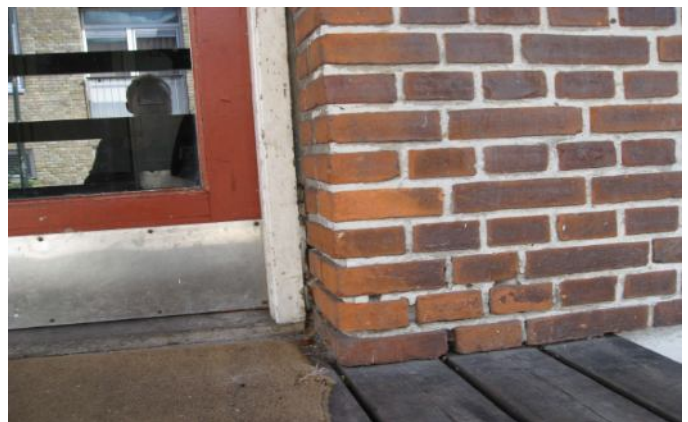
**Tilstand:** Trædøre i fritidsklub er med nedslidt maling.

Det bare træ grundes med grundingsmiddel mod råd og svamp, dog ikke bor, fordi bor kan forårsage afskalninger af malerbehandlingen, hvis træværket ikke er helt tør. Evt. revner og huller i træet kittes/udfyldes med acrylkit.

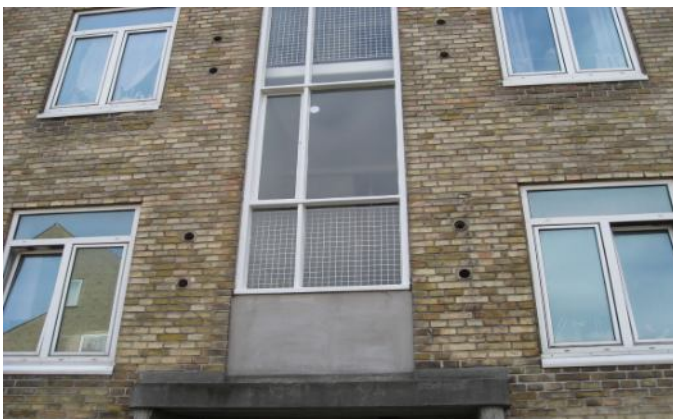
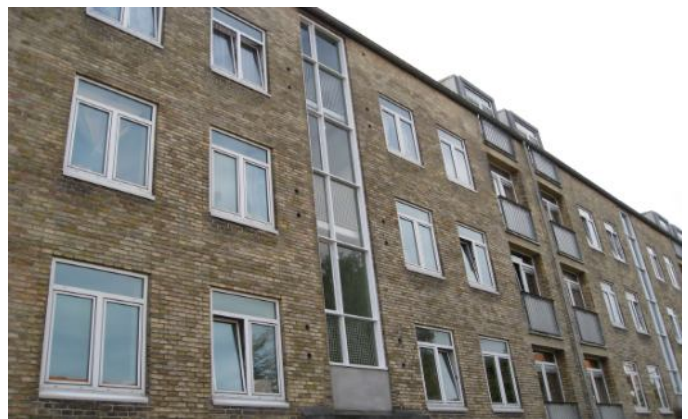
**Tilstand:** Opgangsvinduer fremtræder generelt nymalede. Kalfatringsfuger er nogle steder udfaldne og med mangelfuld vedhæftning.

Kalfatringsfuger er flere steder med mangelfuld vedhæftning, hvorfor det anbefales at eftergå fuger samtidig med malerbehandlingen. (arbejder mellem maler og murer skal koordineres).

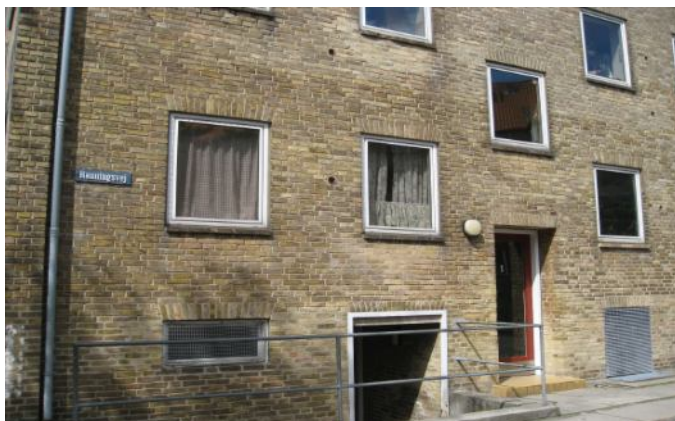
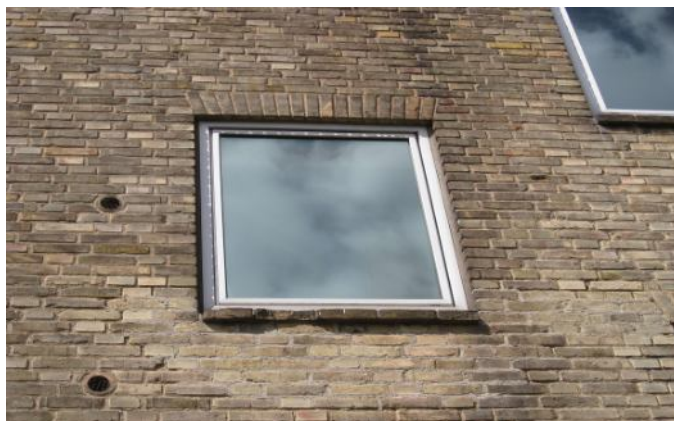
**Tilstand:** Der er en muret sålbænk som er med revnede sten.

**Aktivitet:** Det anbefales at revnede sten hugges væk med håndværktøj og at der efterfølgende renses op. Der mures ny sålbænk med tilsvarende sten.

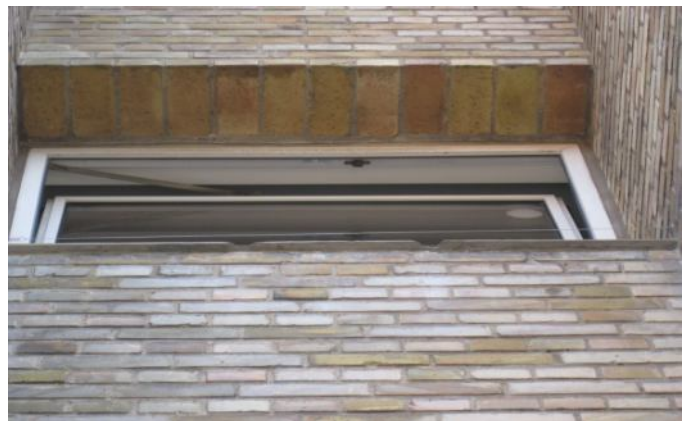
**Tilstand:** Der er flere skifersålbenke ved opgangsvinduer som er med hakker og delamineringer i overflade. Det er ikke alle sålbænke som trænger til udskiftning, det skønnes at omkring 1/3 af sålbænkene bør udskiftes.

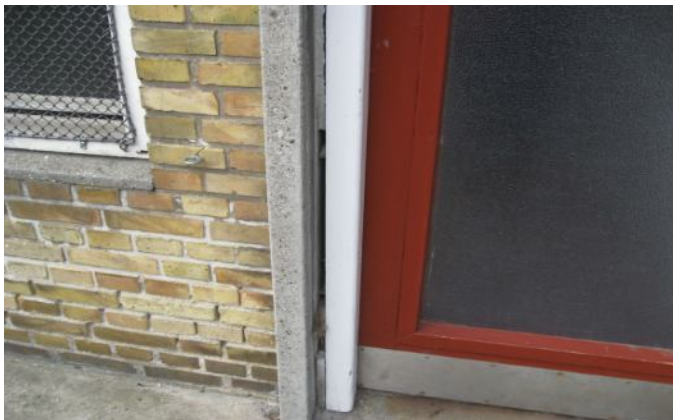
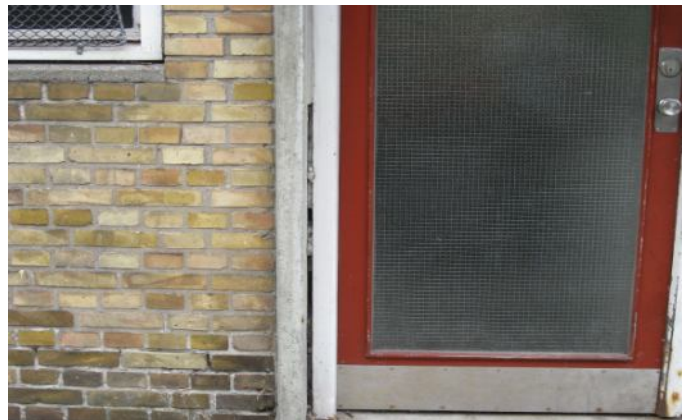
**Tilstand:** Mørtelfuger er flere steder udfaldne og med mangelfuld vedhæftning, dette forekommer mest ved nederste del mod terræn.

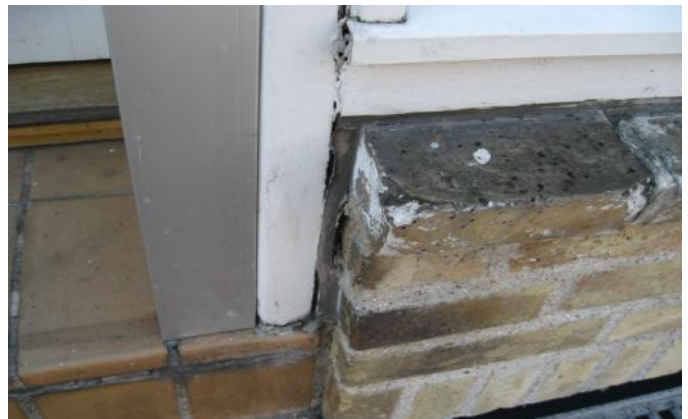
**Tilstand:** Gummifuger rundt om butiksvinduer inkl. dør fremtræder mange steder nedbrudte, gummifuger er mørre og slutter ikke mere tæt.

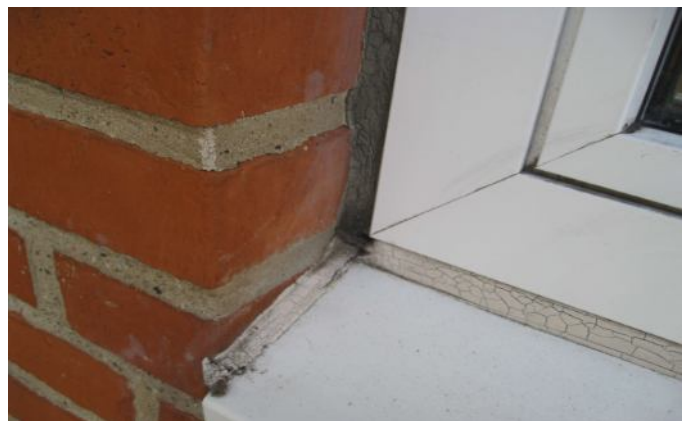
**Tilstand:** Gummifuger fremtræder generelt møre og nedslidte.  
 Det skønnes at fuger har en restlevetid på omkring 2 år.

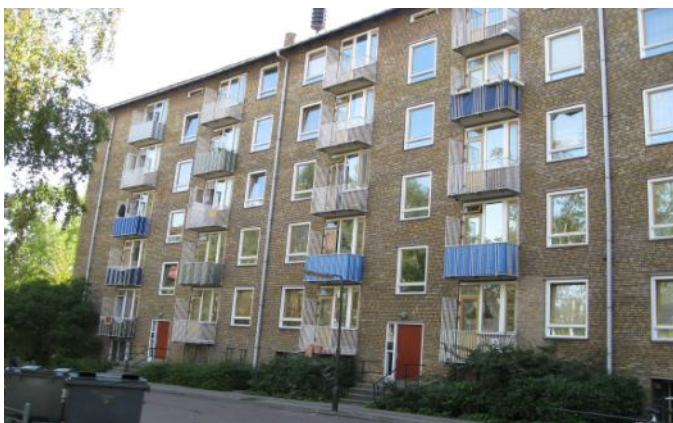
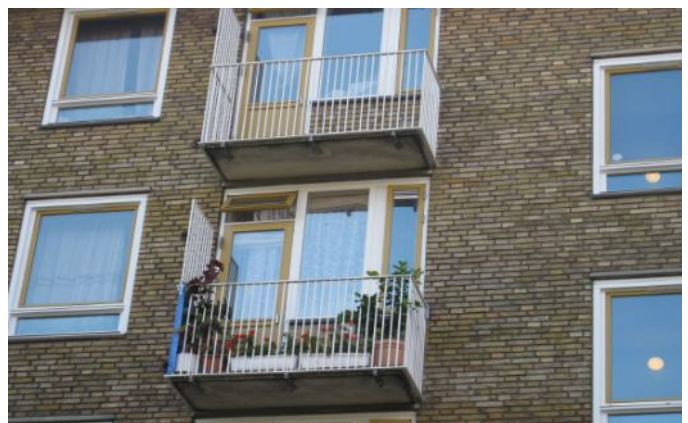
**Tilstand:** Rækværker på blok 6 mod nord er malede og behøver løbende malerbehandling. De fremtræder p.t. i ok malermæssig stand men der er dog mindre begyndende rustaftegninger i bunden af balustre. Det skønnes at rækværker har en længere restlevetid, men at de med tiden vil gennemtærre og udgifter til løbende vedligeholdelse vil tiltage, hvorfor man bør overveje at opsætte nye galvaniserede rækværker.

rækværker slibes med groft sandpapir hvorefter det rengøres for støv mv. hvis man nogle steder kommer ind til ubehandlet stål, skal dette rustbehandles inden malebehandling.

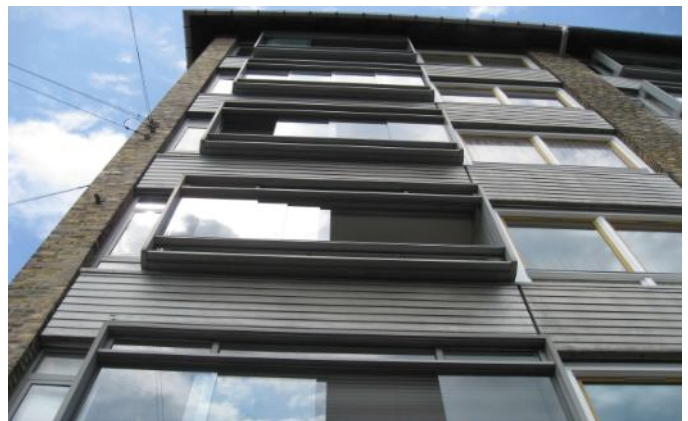
**Tilstand:** Fugebånd ved altaner mod Tuborgvej er generelt med begyndende nedbrydning.

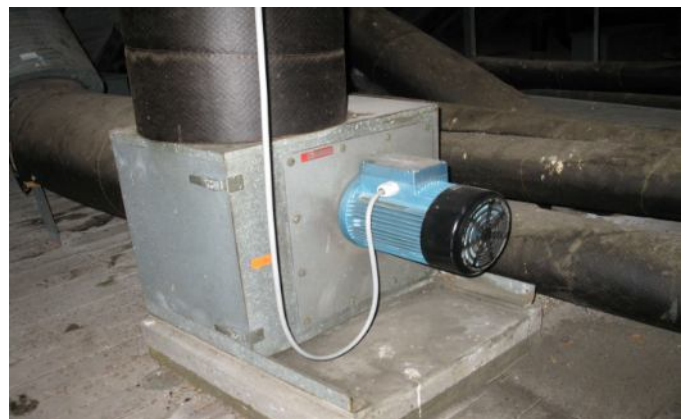
I forbindelse med gennemgangen kunne det konstateres at kanaler i loftrum de fleste steder ikke er kondensisoleret hvilket de bør være. Ydermere kunne det konstateres at samlinger mellem murede kanaler og nyere spirorør er mangelfuldt udført med utætheder tilfølgende. Utætte udluftningskanaler medfører at fugtig og lugtende luft udledes i loftrum med skader tilfølgende.

**Aktivitet:** Aftrækskanaler og ventilationskanaler bør renses hvert 10 år. Ventilationsanlæg og udsugningsanlæg bør renses og serviceres 1 gang årligt for at sikre optimal drift.  
 Rensning af kanaler og armaturer.  
 Kondensisolering af spirorør i loftrum.  
 Udbedring af mangelfulde samlinger mellem spirorør og murede kanaler.
