## Utlåtande över ÖVERLÅTELSEBESIKTNING (exempel)

Skåne Skånelängan 3:4  
Möllevägen 9, 12345 Skåne

## Överlåtelsebesiktning för köpare enligt SBR-modellen

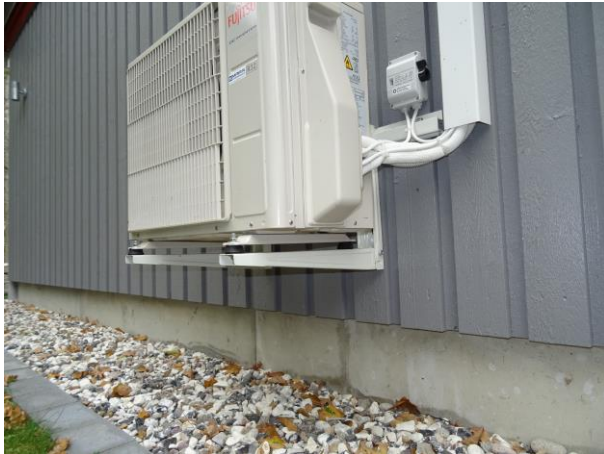
| | | Bild nr: |
|---|---|---|
| Grundmur/<br>Hussockel: | Kondensvatten från luftvärmepumpens utedel leds inte bort från grunden. | 1 |

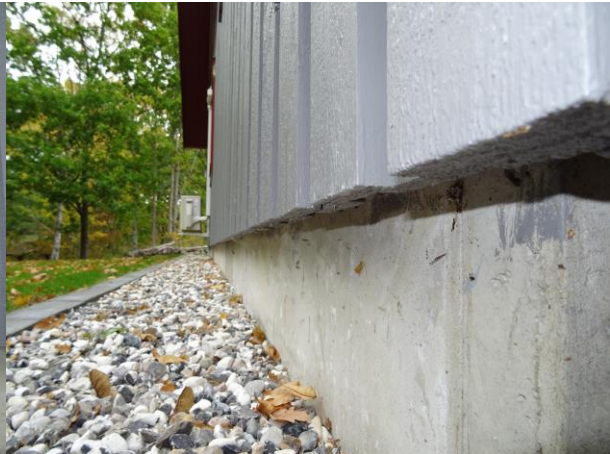
| | | Bild nr: |
|---|---|---|
| Fasad: | Insektsnät saknas vid ett par detaljer på huset, bland annat där takfoten ansluter mot panel vid gavelspetsen.<br>Ändrä på fasaden saknar droppnäsä. | 2 |

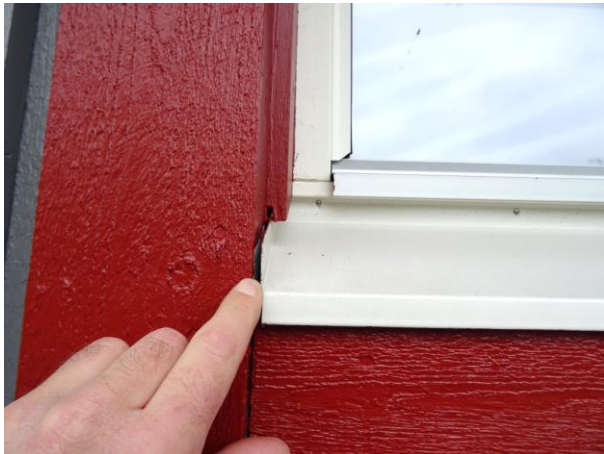
| | | Bild nr: |
|---|---|---|
| Dörrar: | Mjukfog mellan fönsterbleck och vägg/fasad saknas, risk för fuktinträngning. | 3 |

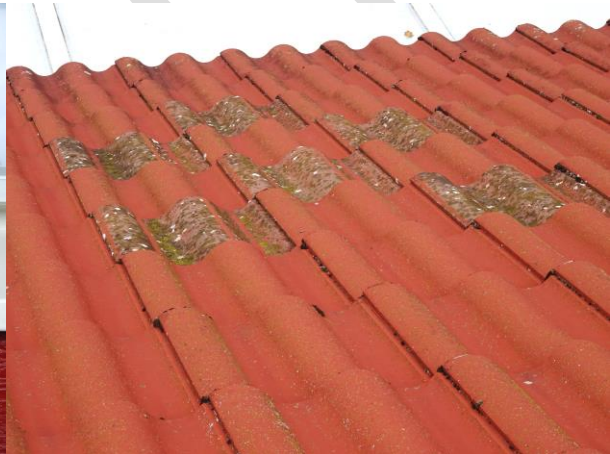
| | | Bild nr: |
|---|---|---|
| Yttertak: | Pannor på taket är ej fastsatta/klamrade.<br>Vissa pannor är utbytta/har fått skador i ytan.<br>Färg flagnar på huvar och plåtar.<br>Enstaka panna är spräckt.<br>Insektsnät saknas i undertaket i takfoten.<br><br>-Taket är av säkerhetsskäl endast besiktigt begränsat genom ett stickprov från takfoten och takstegen samt från marken. | 4 |

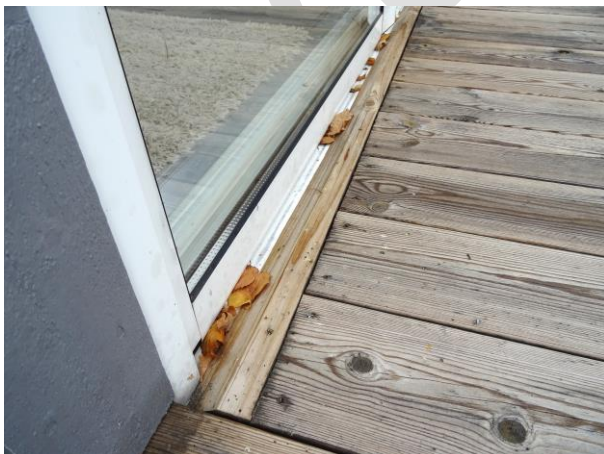
| | | Bild nr: |
|---|---|---|
| Övrigt: | <b>Altan/uterum utsida:</b><br>Altanen står på en plintgrund. Se riskanalys kap 3. Grunden är förbyggd och är ej tillgänglig för besiktning.<br>Uterummet har låglutande tak av kanalplast, risk finns att dessa tak börjar läcka i skarvar när tätningarna åldras.<br>Inglasning/altandörrar sitter monterade lägre än trädäcket, risk att vatten kan ta sig in under tröskel till uterummet och orsaka fuktskador.<br><br><b>Altan/uterum insida:</b><br>På enstaka ställe släpper färg på väggen.<br><br><b>Entrétak framsida:</b><br>Hängränna saknas.<br>Fotplåt mellan husets fasad och plåttaket saknas. Risk för läckage mot fasaden. | 5 |

Plintgrunden är uppbyggd med nedgrävda plintar samt träbjälklag. När fuktig sommarluft tränger in under grunden ökar fuktigheten succesivt under sommaren och tidig höst. Fuktagivning från marken och inträngande dagvatten påverkar också grundens fuktighet. Även trädetaljer som ligger i direkt markkontakt eller i kontakt med plintar utan syllpapp kan utsättas för förhöjd fuktighet. Förhöjd fuktighet i grunden medför risk för att doft-, fukt-, mögel- och/eller rötelaterade skador kan finnas eller uppstå.

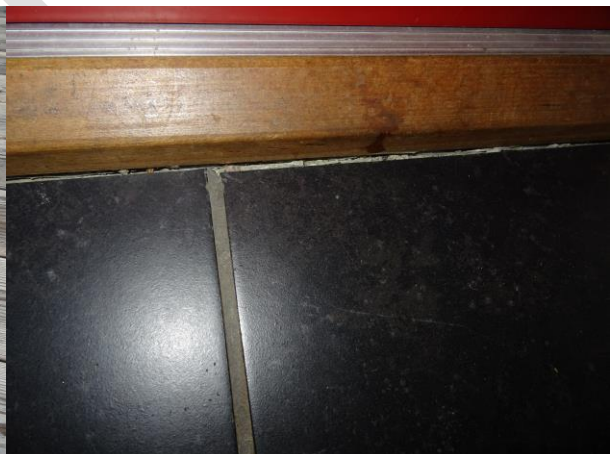
| Entré/Hall: | Mjukfog mellan klinkergolv och tröskel på entrédörr saknas vilket gör att vatten kan ta sig in under dörren. | 6 |

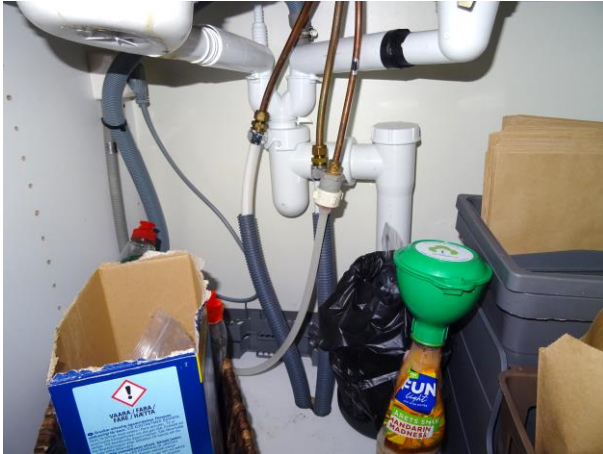
| Kök | Tät botten saknas i vaskskåpet.<br>Rör i vaskskåpet är ej uppfästa/fastsatta.<br>Spillröret under högra diskhon är tejpad i skarv och risk finns att läckage kan uppstå.<br>Kranen till blandaren går att vrida utanför diskhon. | 7 |

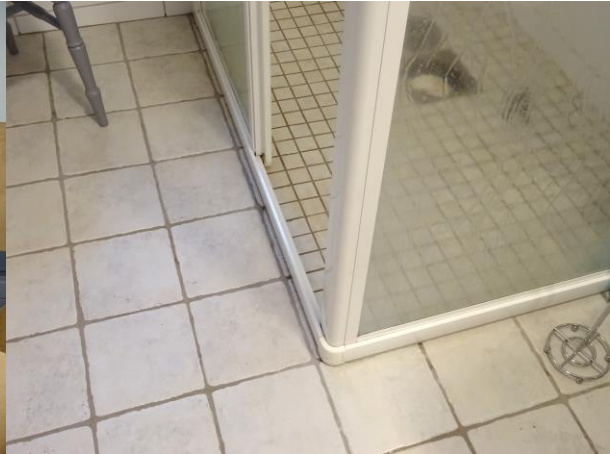
| Badrum 1 | Mjukfog bakom handfat är trasig.<br>Överluft runt dörrbladet är bristfälligt.<br>Inrinningsmöjlighet från övriga våtrummet till duschens golvbrunn hindras av en golvbalk från duschkabinen. | 8 |

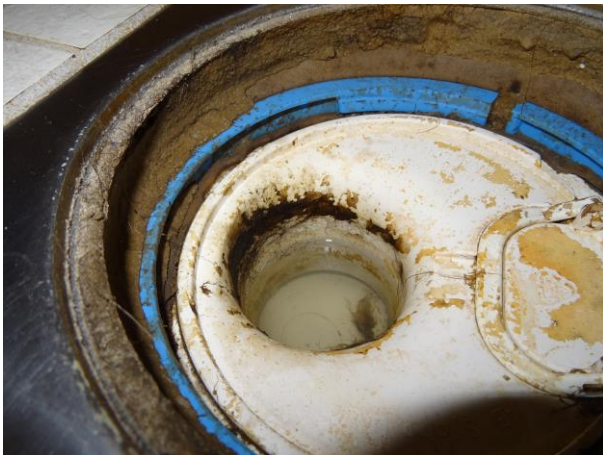
| | Mot klämringen i golvbrunnen är det mjukfog applicerat, felaktigt utförande och ej möjligt att besiktiga klämringen pga detta.<br>Tätskikt bakom kakel och under klinker är inte besiktningsbart.<br>Kvalitetsdokument/våtrumsintyg saknas. Dokumentet ska borga för att då gällande branschregler enligt säkervatten, BKR, GVK eller PER har följts samt att montören har erforderlig försäkring och utbildning.<br>- Med anledning av ovanstående noterade brister/svaga punkter se riskanalys för våtrum i kapitel 3. | 9 |

Konstruktionerna för våtutrymmen finns inte dokumenterad och/eller har brister, vilket innebär att golvbrunnar, golv- och väggmaterial samt utrustning är av okänd konstruktion och/eller utfört med brister. Funktionen som innebär att tätskiktet och anslutningen till golvbrunnen skall vara vattentätt kan vara nedsatt och risk finns att vatten tränger igenom tätskiktet/ golvbrunnens anslutning med risk för doft-, fukt-, mögel- och/eller rötelaterade skador i byggnadskonstruktionen finns eller kan uppstå.

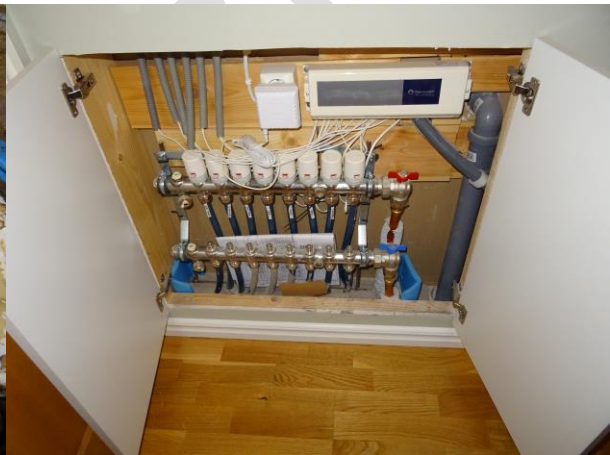
| Sovrum 2 | Fördelarskåp saknar tät botten samt läckageindikering. Risk för att fuktskada kan uppstå om läckage i fördelarskåpet uppstår. | 10 |

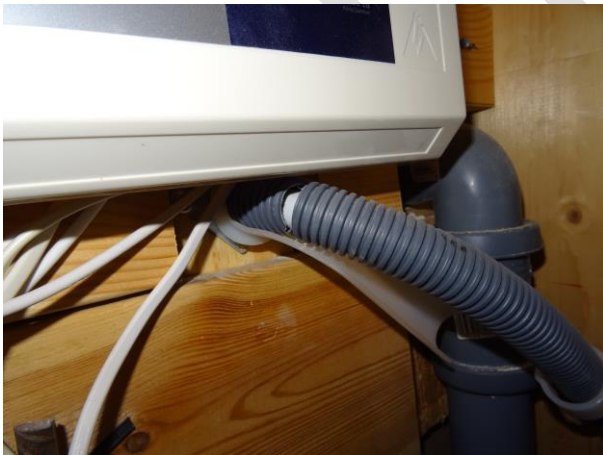
| | I fördelarskåpet upptäcktes att det yttre skyddshöljet på varmvattenledningen till handfatet i badrummet är skadad. Det ytterhöljet är till för att stoppa läckage i väggen om den inre, primära ledningen, skulle gå sönder. <i>VVS-installationer ingår inte i besiktningen.</i> Vi rekommenderar att en fackman inom VVS undersöker detta, se fortsatt teknisk utredning kap 4:1. | 11 |

- 4:1 Skada på tappvattenrör har noterats i fördelarskåp. VVS installationer ingår ej i besiktningen. Vi rekommenderar en fortsatt teknisk utredning av en VVS-fackman för bedömning av skadan på röret och om eventuell åtgärd krävs.

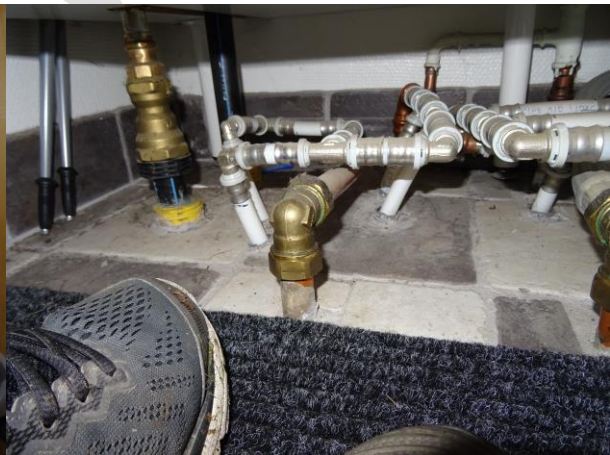
| Tvättstuga | <p>Rör genomföringar i våtrumsgolvet noterades på flera ställen.<br/>Överluft runt dörrbladet är bristfälligt.<br/>Tätskikt bakom kakel och under klinker är inte besiktningsbart.<br/>Kvalitetsdokument/våtrumsintyg saknas. Dokumentet ska borga för att då gällande branschregler enligt säkervatten, BKR, GVK eller PER har följts samt att montören har erforderlig försäkring och utbildning.<br/>- Med anledning av ovanstående noterade brister/svaga punkter se riskanalys för våtrum i kapitel 3.</p> | 12 |

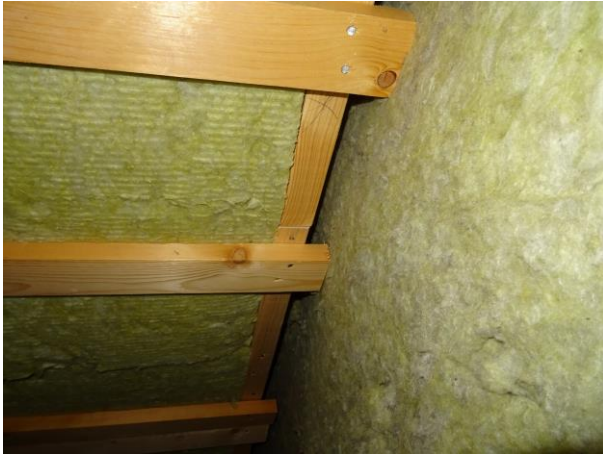
| Sidovind väst | Isolering saknas längst ut mot gavelspetsen, sista ca 50 mm öppet. | 13 |
