Utlåtande över ÖVERLÅTELSEBESIKTNING

Skåne Skånelängan 3:4
Möllevägen 9, 12345 Skåne

Överlåtelsebesiktning för köpare enligt SBR-modellen

Omfattning: En okulär besiktning av huvudbyggnaden.
Besiktningsdag: 2021-11-25 klockan 08:30
Närvarande: -Marika Johansson
-Jan-Ove Eriksson
-

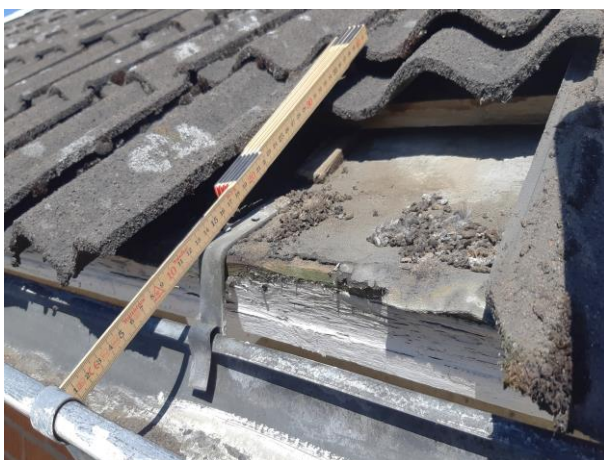
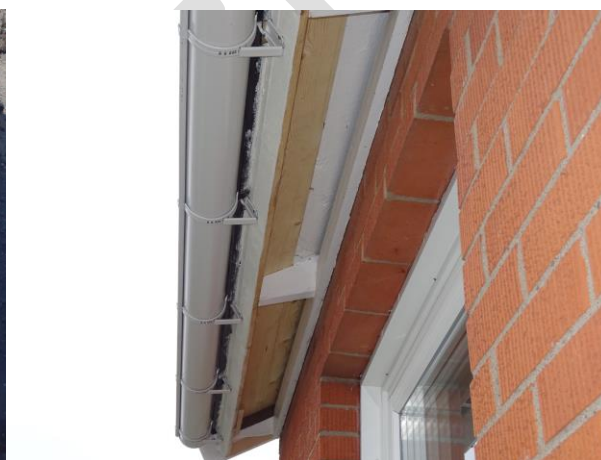
Bild nr:
Mark:	----- <i>Dränering går ej att besiktiga vid en okulär besiktning då detta kräver ingrepp i marken.</i>	
Grundmur/ Hussockel:	Sprickor förekommer i grundmurar på några ställen. Betonghålstén ovanför källarentrédörr sprickor/lossnat. Tryckimpregnerad bräda sitter direkt mot källarmur under entrédörr. Putssläpp vid kabelgenomföring.	1,2 3 4 5
Fasad:	Droppnäsa saknas på träfasad på gavelspets. Gavelspetspanel torrsprucken och har nått teknisk livslängd. Skjutmuff på stuprör saknas. Fals på stuprör felvänd (vänd mot huset). Luftning av skalmur saknas på kortsidor av huset, se riskanalys kapitel 3.	6 6 7
Dörrar:	----	
Fönster:	Färgsläpp förekommer på flera fönster.	8
Yttertak:	Takstege och glidskydd är ej godkända idag. Huvar och plåtar är av äldre modell och flagnar och har rostangrepp. Röta i vindskivor. Papp är torrsprucken och trasig vid stickprov i takfoten. Omålat undertak i takfoten. Taket har som helhet nått sin tekniska livslängd. - Med anledning av ovanstående noterade brister/svaga punkter se även riskanalys kapitel 3. -Taket är av säkerhetsskäl endast besiktigat begränsat genom ett stickprov från takfoten och takstegen samt från marken.	9 10

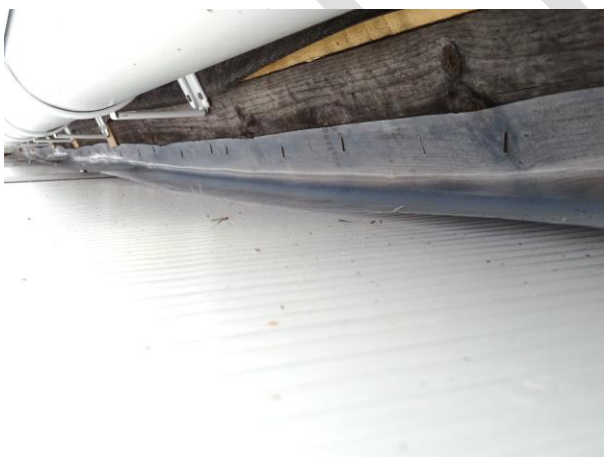
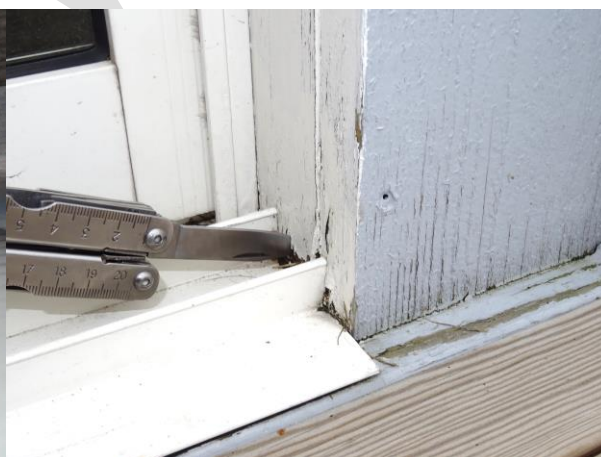
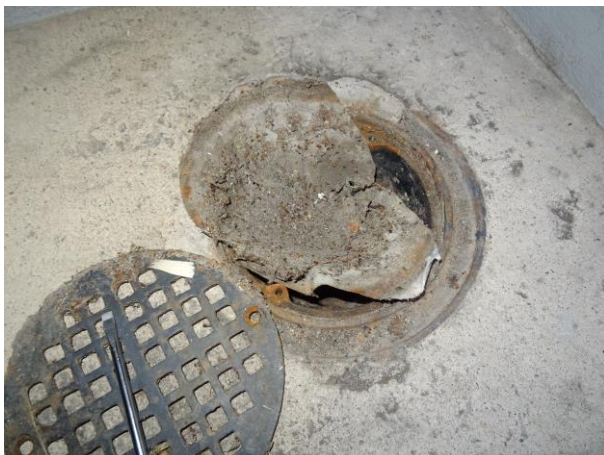
Övrigt:	Uterum utsida: Tak ovanför inglasad altan är tätad mellan hus och altantak med byggplast och häftklammer. Risk för läckage in i uterummet. Uterummet har låglutande tak av kanalplast, risk finns att dessa tak börjar läcka i skarvar när tätningarna åldras. Uterummet står på en plintgrund. Se riskanalys kap 3. Grunden är ej tillgänglig för besiktning. Rötskadat trä finns på uterummet. Uterum insida: ---- Källartrapp utsida: Spygatt (golvbrunn) i källartrapp full av skräp.	11 12 13

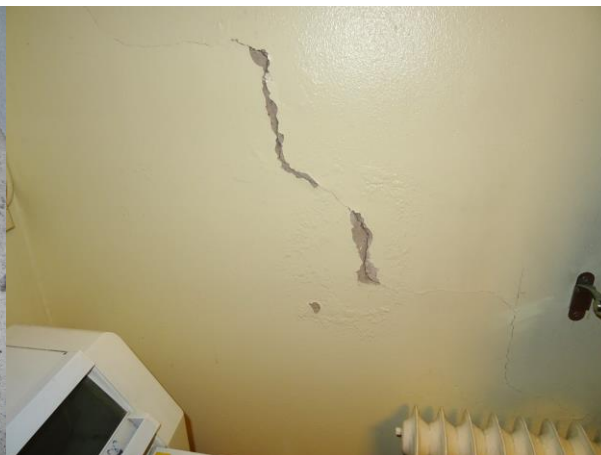
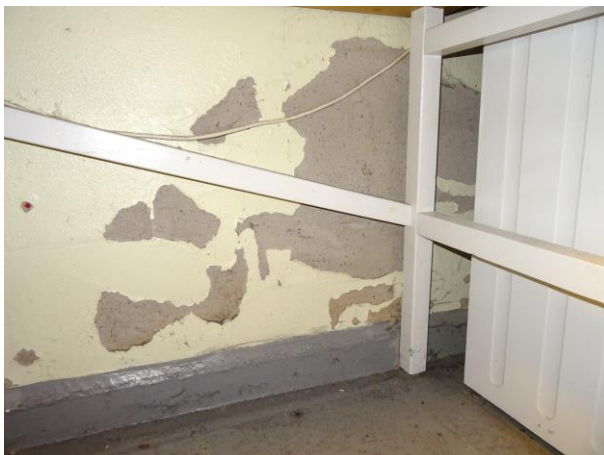
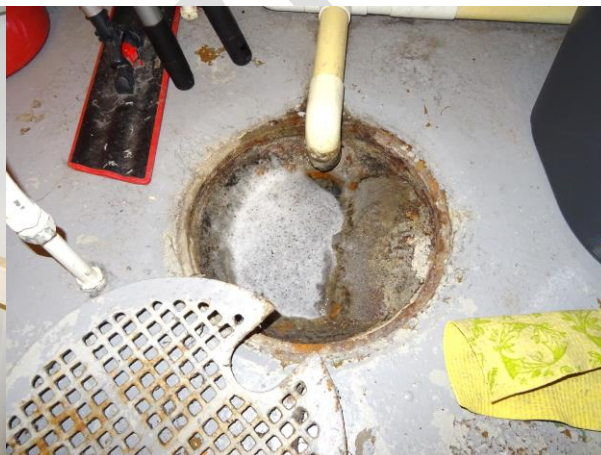
Källarentré/ korridor	Bomljud i klinkerplattor, kan indikera tex att plattan är på väg att släppa pga fuktvandring eller att de är dåligt infästa mot underlaget.	
WC i gammalt pannrum	Frånluft saknas. Väggar runt gamla pannrummet uppger säljare vara byggda med blåbetongblock. Säljaren uppger att resterande väggar ska till hans kännedom vara av betonghålstén. Pannrumsväggarna har aldrig undersökts om de innehåller radon. Se även fortsatt teknisk utredning 4:1. <i>Det gick inte vid besiktningen se någon blåbetong då väggarna är putsade och klädda med panel.</i>	
Tvättstuga	Sprickor i grundmurar. Fuktgenomslag på väggar. Äldre rostskadad gjutjärnsgolvbrunn. Kvalitetsdokument/våtrumsintyg saknas. Dokumentet ska borga för att då gällande branschregler enligt säkervatten, BKR, GVK eller PER har följts samt att montören har erforderlig försäkring och utbildning. - Med anledning av ovanstående noterade brister/svaga punkter se riskanalys för våtrum i kapitel 3.	14 15 16

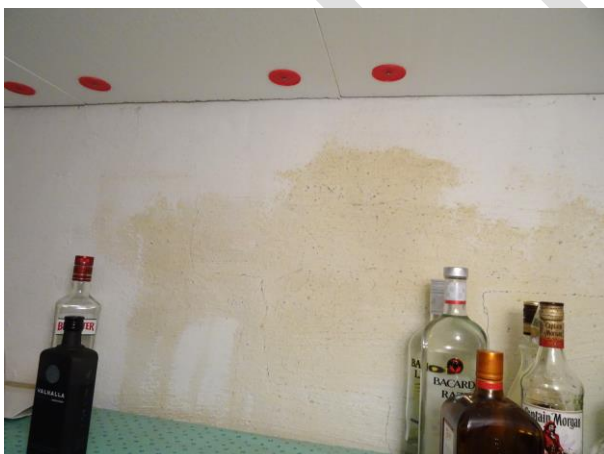
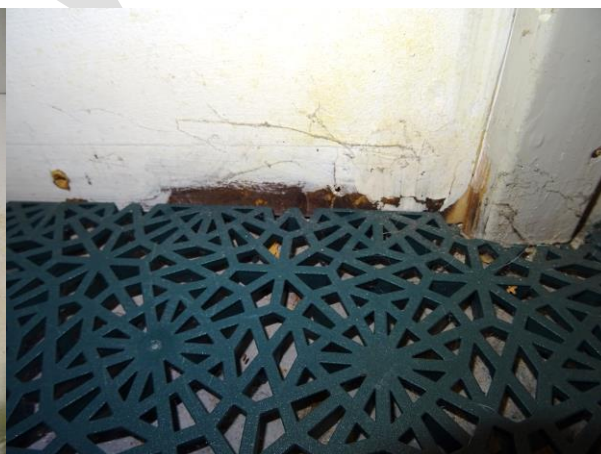
Syhörna	Droppskydd saknas under frys.	
Gillestuga	----	
Verkstad	----	
Matkällare	Fuktgenomslag på vägg. Fuktskada på innervägg mot betongplatta.	17 18

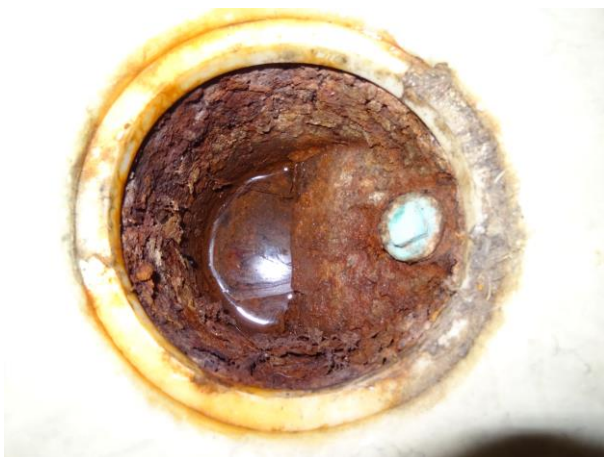
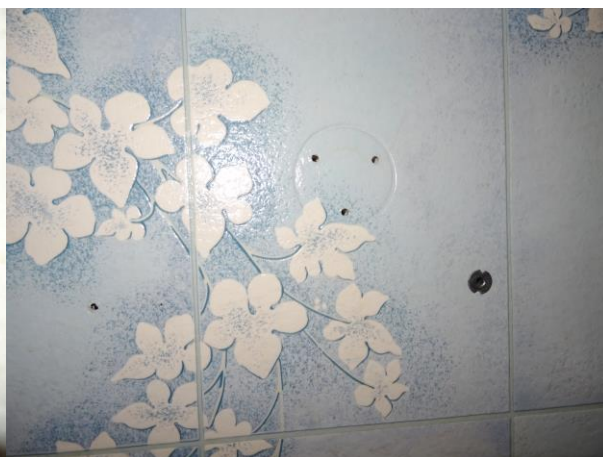
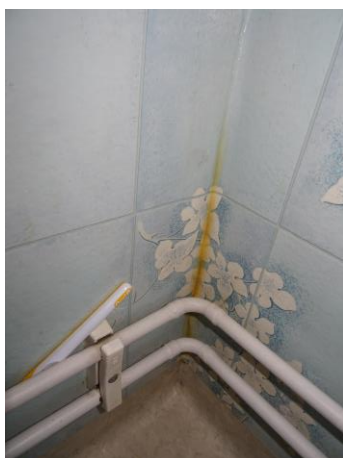
ENTRÉPLAN		Bild nr:
Entré/Hall:	----	
WC	Äldre standard. Bristfällig överluft runt dörrblad.	
Badrum	Badrummet har äldre standard.	19
	Rostskadad gjutjärnsbrunn.	
	Fönster i våtzon 1.	20
	Flera hål i tätskikt i duschplats.	21
	Spricka i tätskikt på vägg i duschplats lagat med mjukfog.	
	Våtrummet har nått teknisk livslängd.	
	Kvalitetsdokument/våtrumsintyg saknas. Dokumentet ska borga för att då gällande branschregler enligt säkervatten, BKR, GVK eller PER har följts samt att montören har erforderlig försäkring och utbildning.

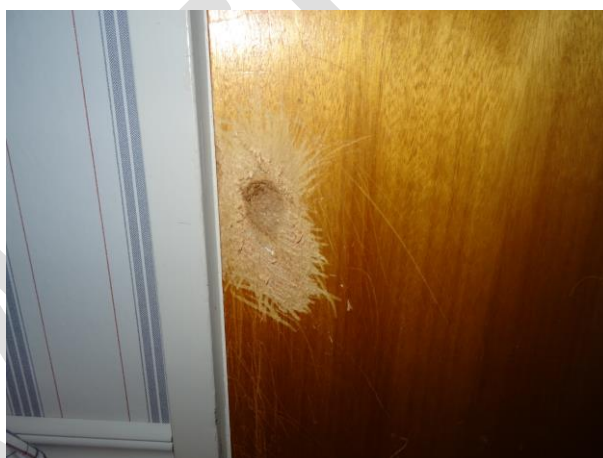
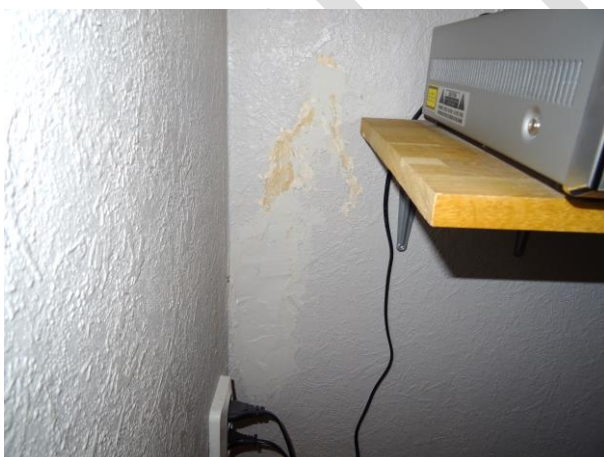
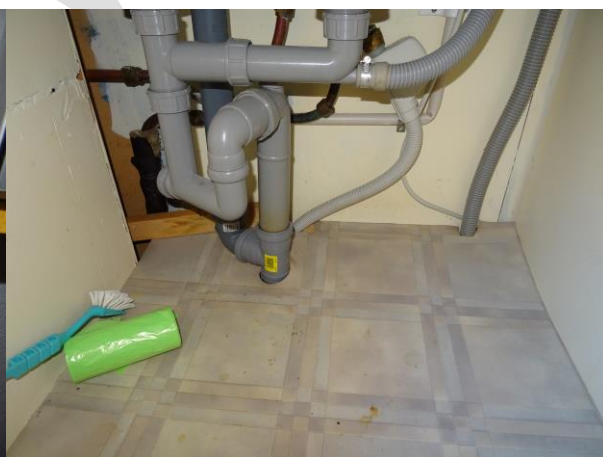
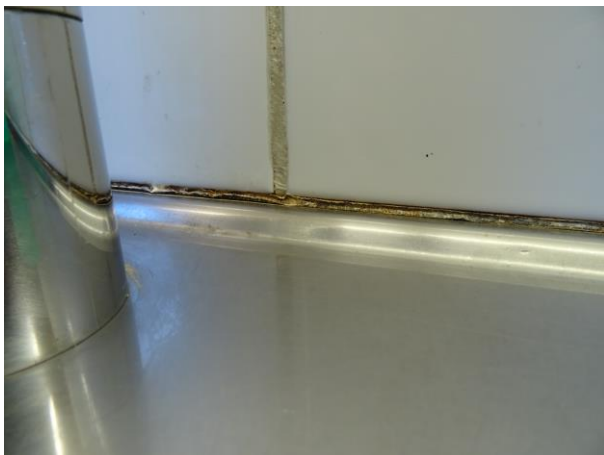
- Med anledning av ovanstående noterade brister/svaga punkter se riskanalys för våtrum i kapitel 3.	
Klädkammare	----	
Sovrum 1	Skada på dörrblad. Enligt säljare orsakat av hund.	22
Vardagsrum	Skada i vägg. Enligt säljare orsakat av hund.	23
Matplats	----	
Kök	Tätbotten saknas i vaskskåpet.	24
	Rör är ej klamrade i vaskskåpet.	24
	Mjukfog mellan diskbänk och kakel börjar bli dålig.	25
	Droppskydd under kyl saknas.	
	Droppskydd under diskmaskin saknas.	
Sovrum 2	----	
Sovrum 3	----

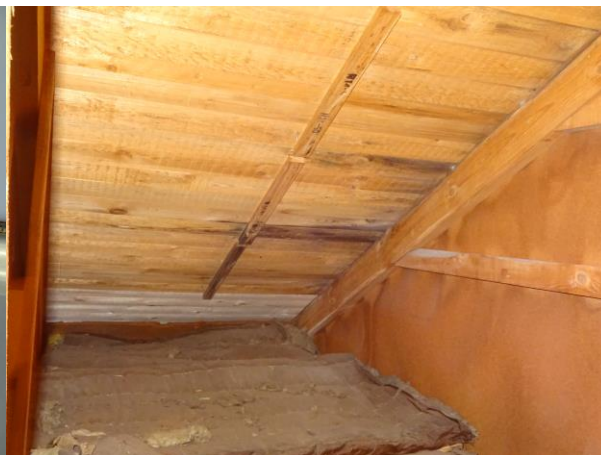
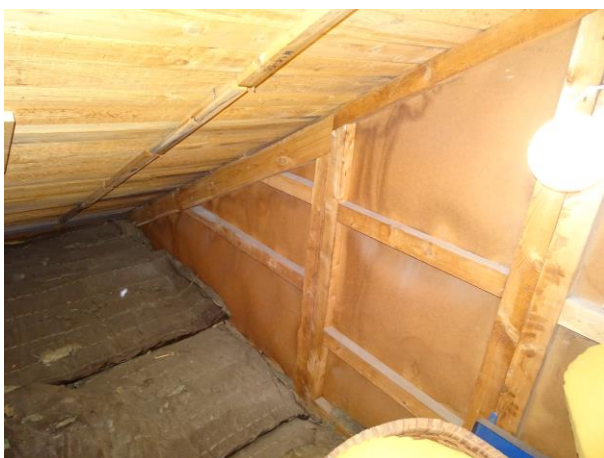
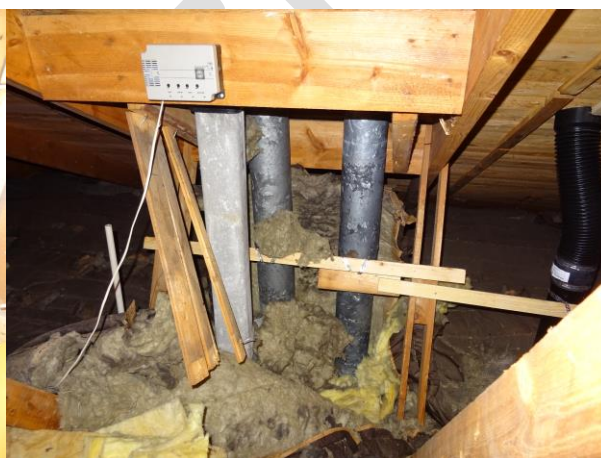
VIND		
Toppvind	<p>Ena låset på vindsluckan är trasigt.</p> <p>Lätt mikrobiell påväxt finns på takstol och råspont.</p> <p>Fuktfäckor noterades på råspont och gavelspetsar.</p> <p>Oisolerade frånluftskanaler noterades.</p> <p>Tätning på vindslucka trasig och saknas delvis, samt brukar hus av denna ålder ha otät ångspärr vid tex genomföringar, se riskanalys kap 3.</p>	<p>26</p> <p>27</p> <p>28</p>
