Rapportage

Thermografisch onderzoek

Doorwerth

Inspectierapport

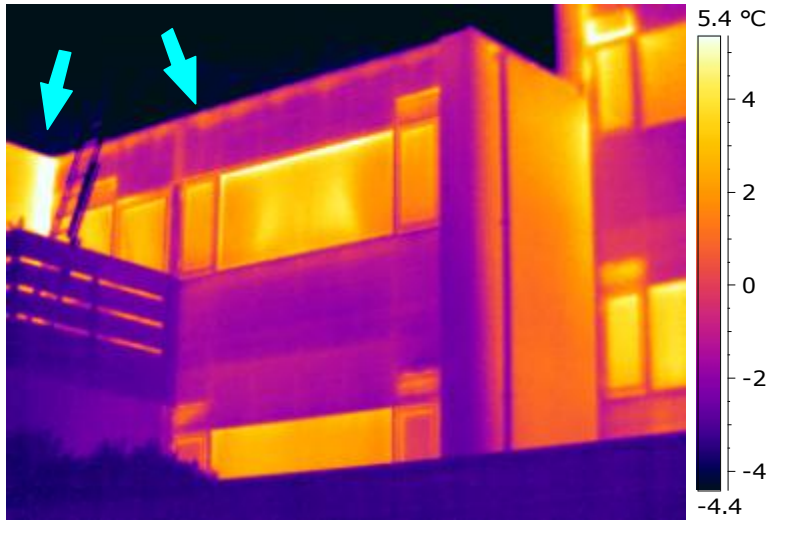
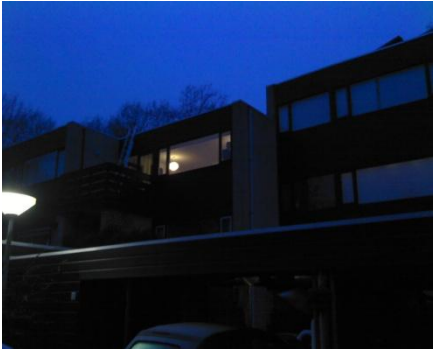
a) Warmtelekken langs de dakrand en bij de zijgevel van de linker burens.

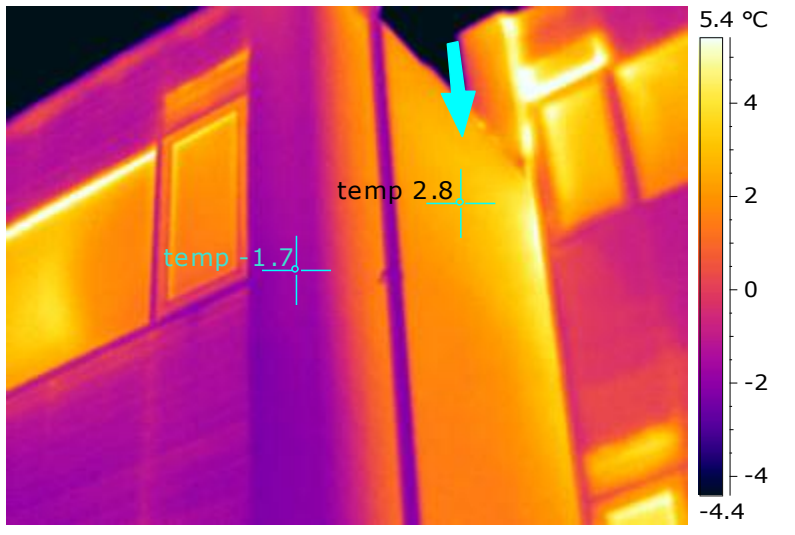
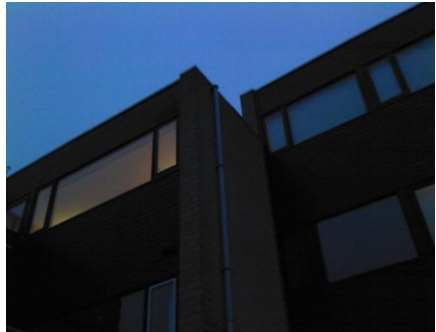
b) Warmtelek in de zijgevel van de rechter burens.

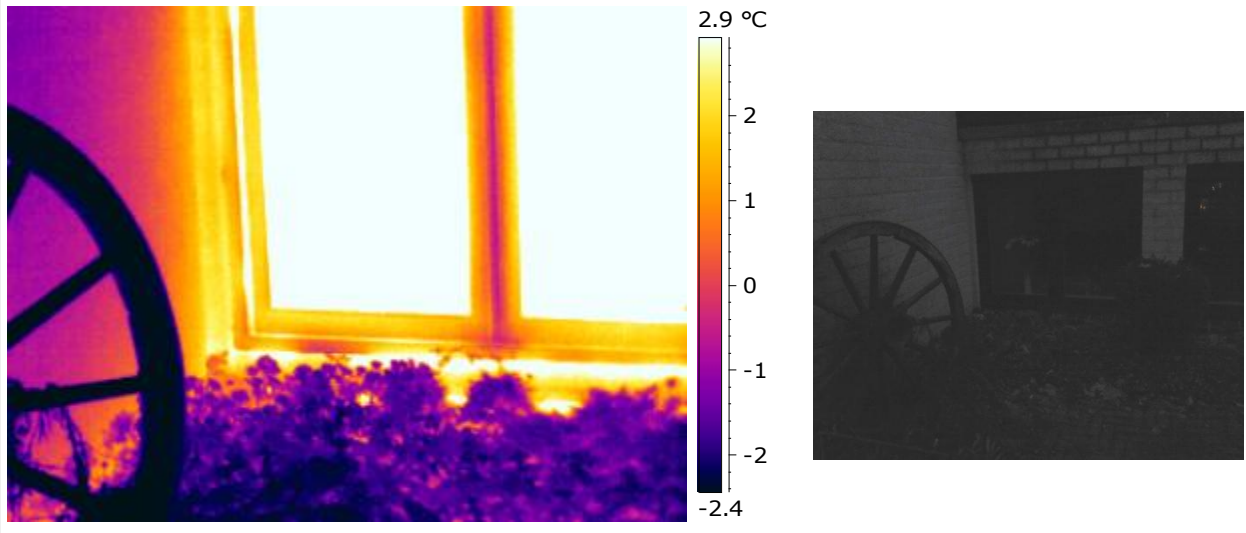
a) Warmteverlies rond het kozijn in het souterrain

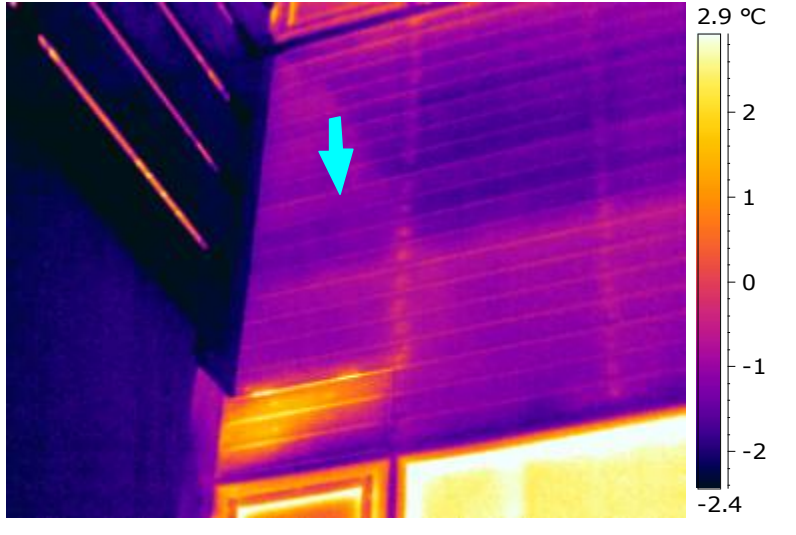
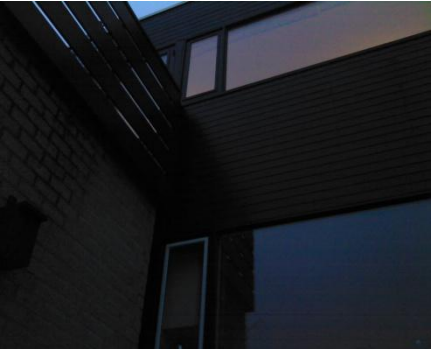
De klepramen zijn behoorlijke lucht- en warmtelekken.

a) Warmte-/luchtlek klepraam.

8. De klepramen isoleren.

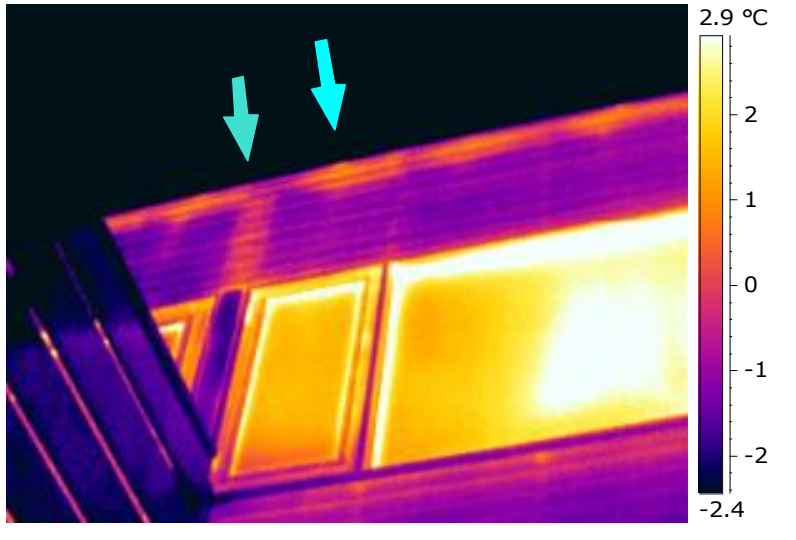
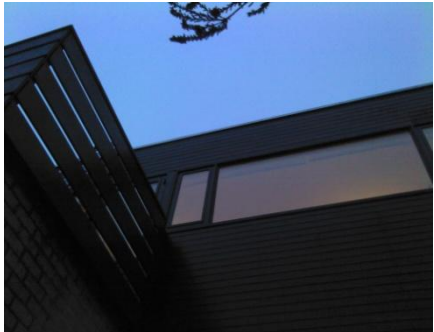
b) Warmte-/luchtlek t.p.v. de bouwmuur en langs de dakrand.

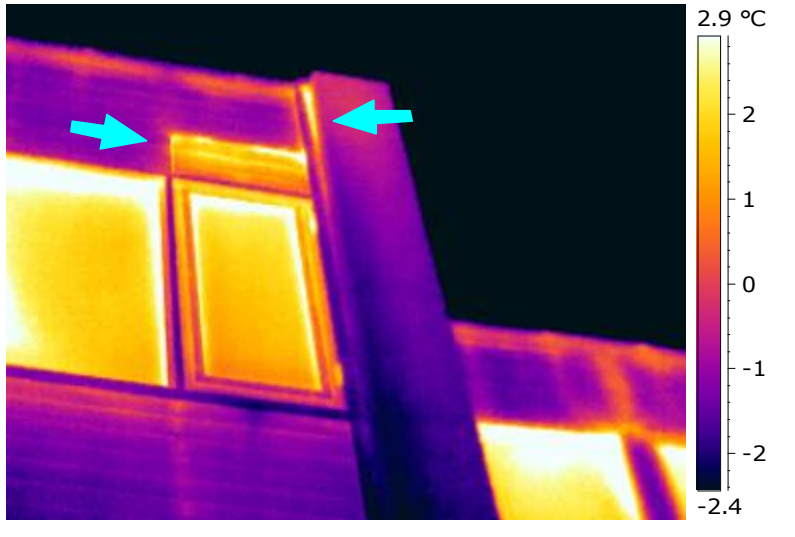
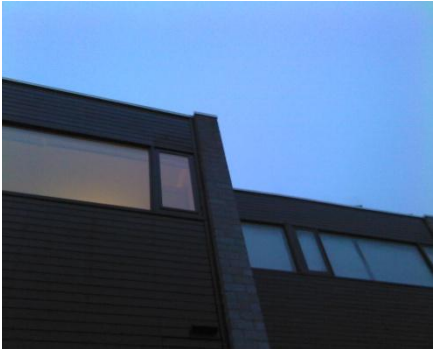
a) Warmte-/luchtlek klepraam en luchtlek in de aansluiting houtwerk-metselwerk.

3. Het verwijderen van aftimmerlatten langs de houten gevelinvullingen en kozijnen en deze luchtdicht aansluiten met flexibele pur of polymeerkit of aftapen met bovengenoemde tape. Daarna de aftimmering weer aanbrengen.

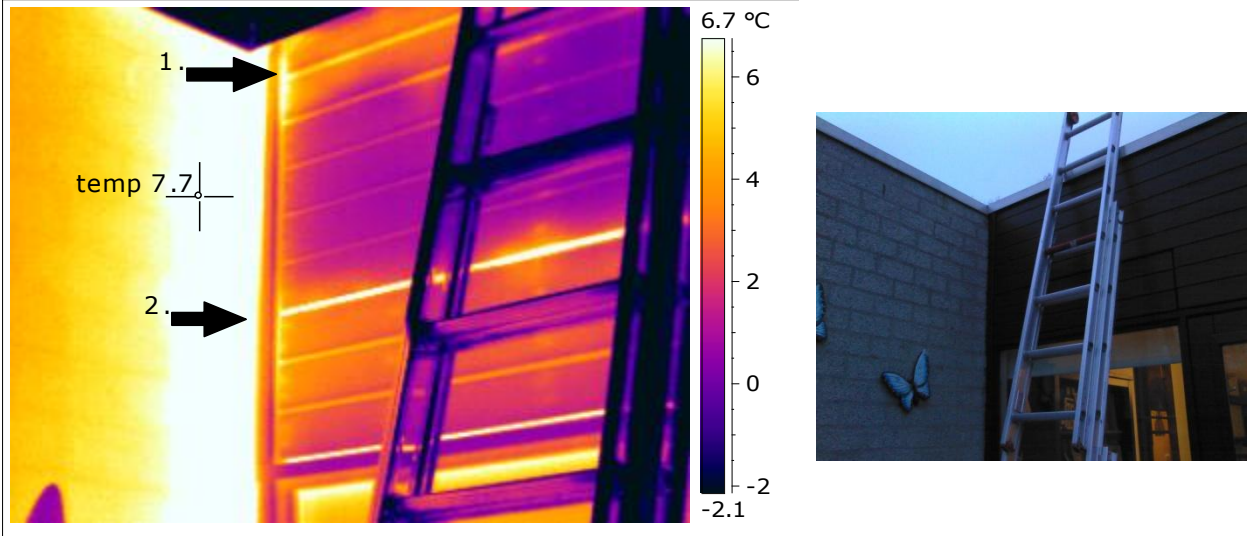
- a) Warmtelek zijmuur buren.
 - 1. Luchtlek bij de dakrand.
 - 2. Luchtlek in de aansluiting hout op de muur
- b) Warmtelek zijmuur buren.

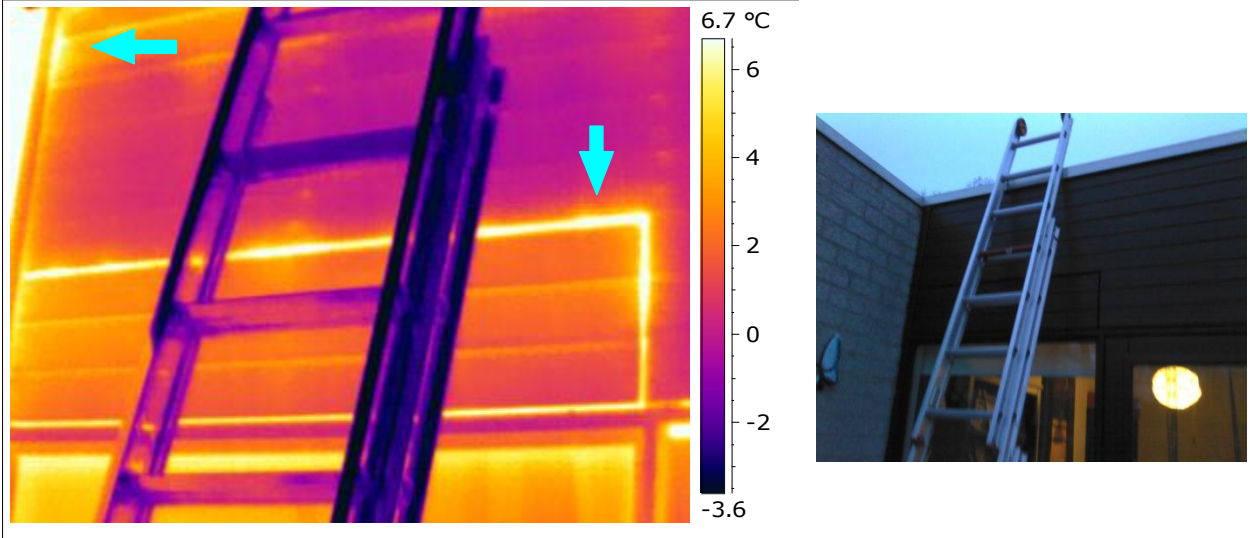
- a) Klepraam en Luchtlek in de aansluiting hout op de muur.
- b) Schoorsteen.

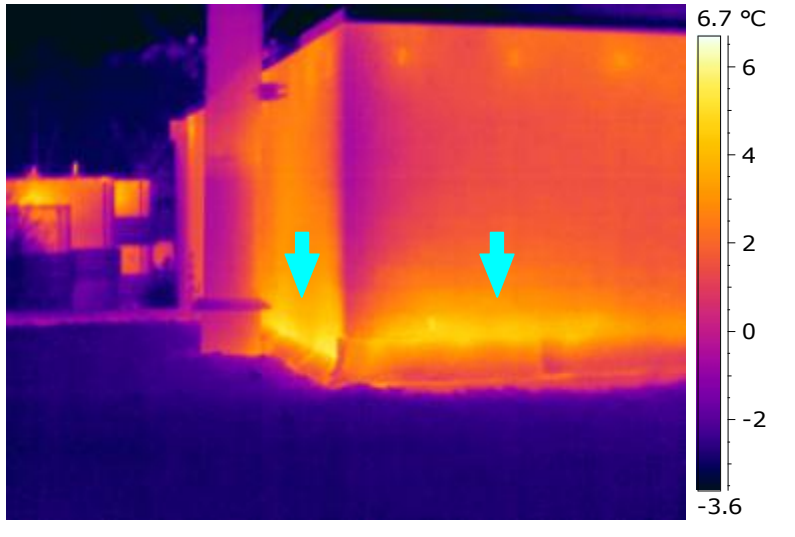
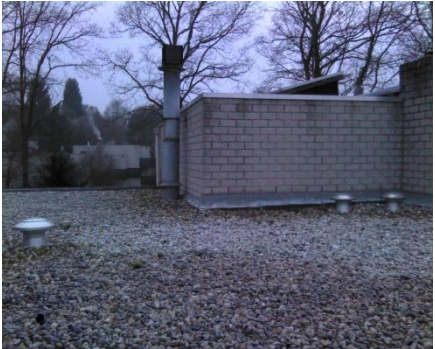
De muren die bovendaks doorlopen zijn behoorlijke koudebruggen. Dit is minder eenvoudig op te lossen.

a) Warmtelek (zogenaamde koudebrug) t.p.v. de gevel van de burens die boven het dak uitsteekt.

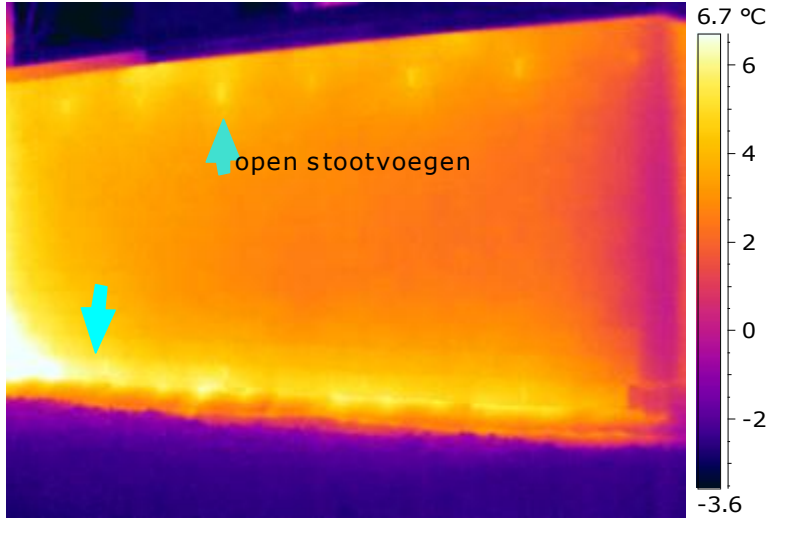
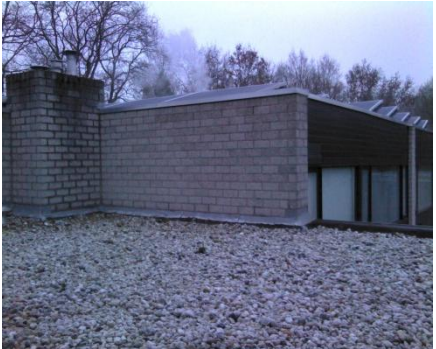
a) Luchtlekkage via de open stootvoegen. Koudebrug in de aansluiting op het dak

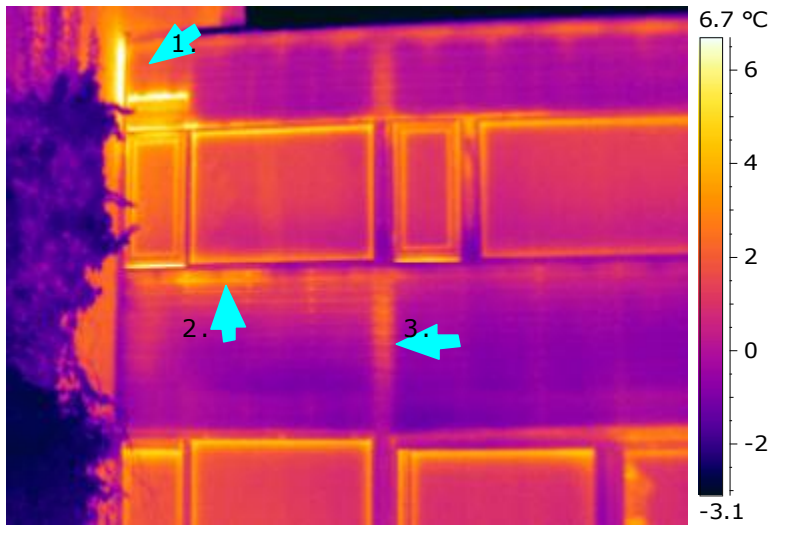
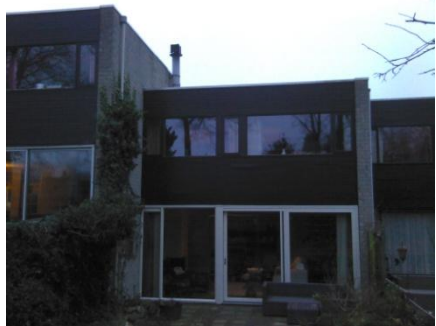
b) 1. Luchtlek in de aansluiting muur-hout en klepraam.

2. Luchtlekkage in de borstwering.

3. Warmtelek t.p.v. de muur.

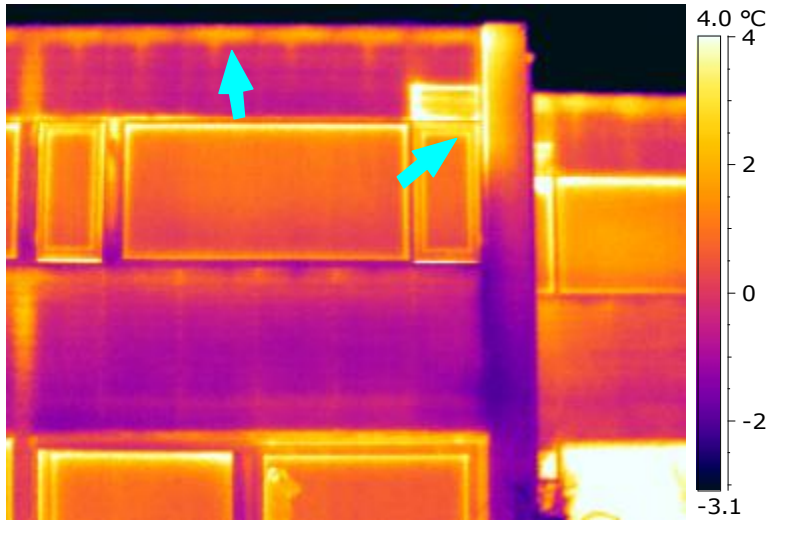
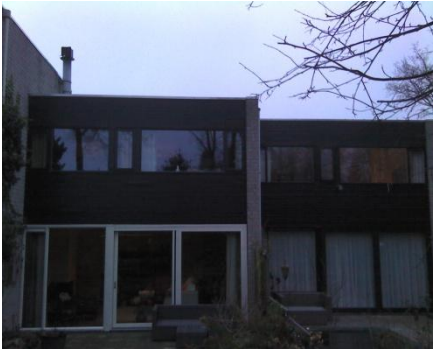
a) Warmte-/luchtlekkage langs de dakrand en in de aansluiting metselwerk-hout.

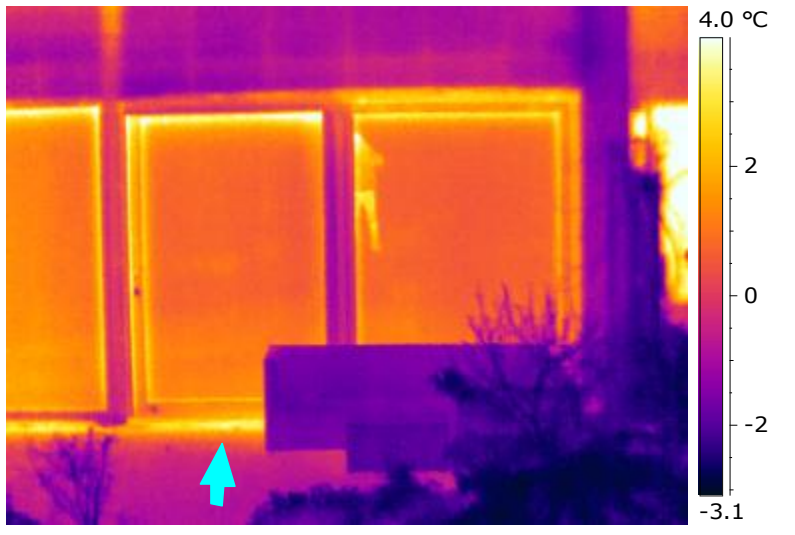
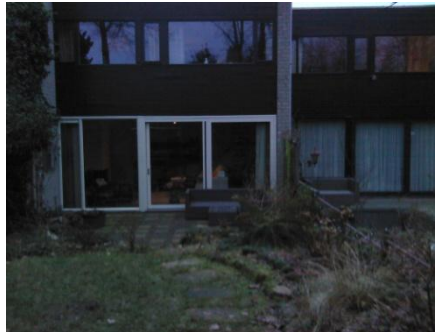
b) Koudebrug onder de schuifpui.

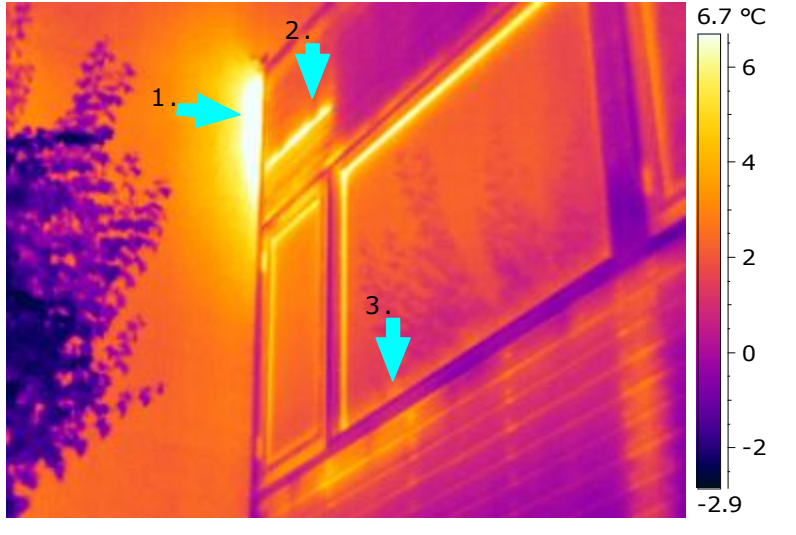
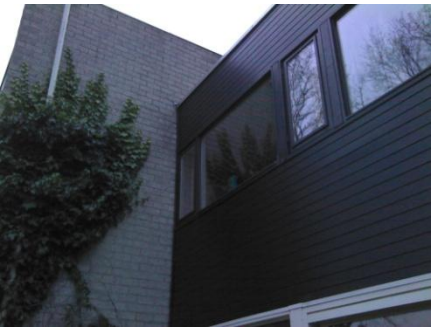
a) 1. Warmte-/luchtlek in de aansluiting metselwerk-hout.

2. Klepraam.

3. Warmtelek in de borstwering.

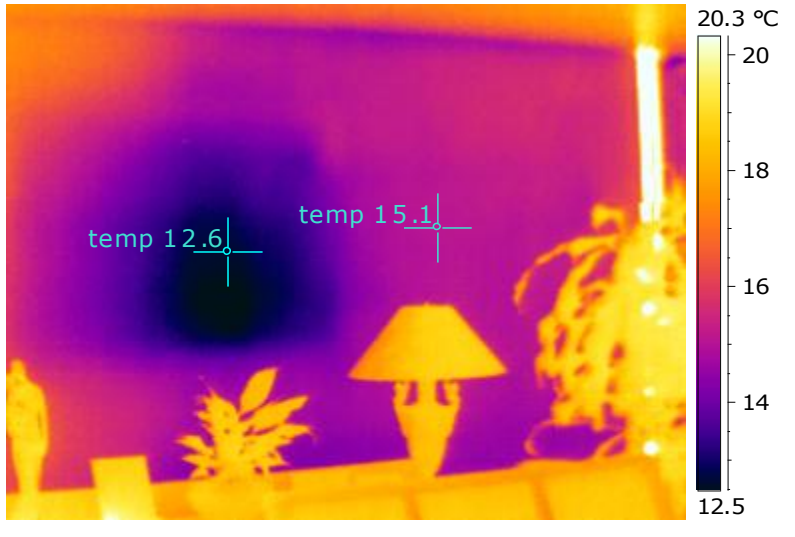
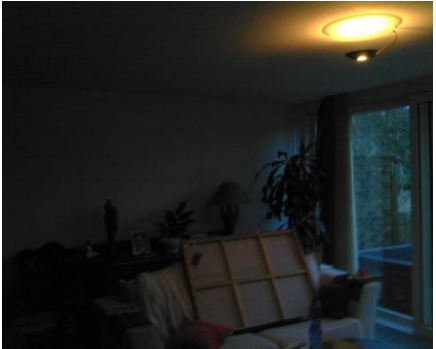
a) Hier hing een schilderij, waardoor de muur lokaal kouder wordt. Dit is effect is sterk doordat de gevels niet geïsoleerd zijn.

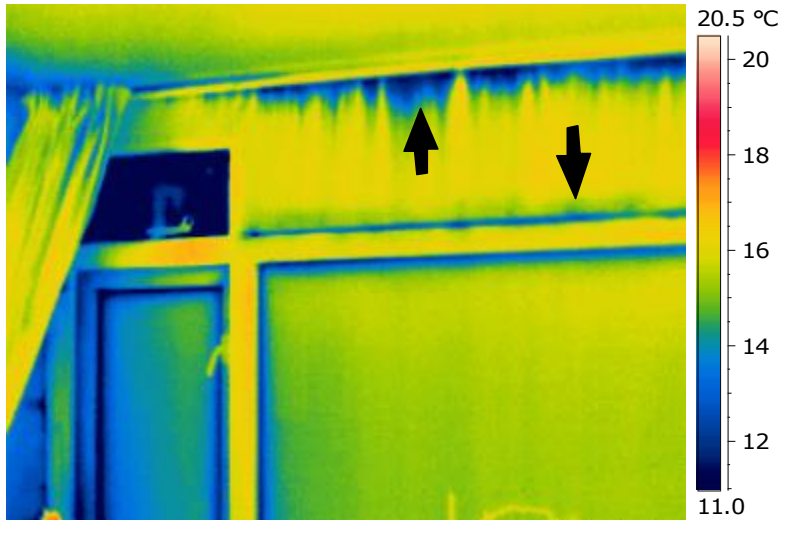
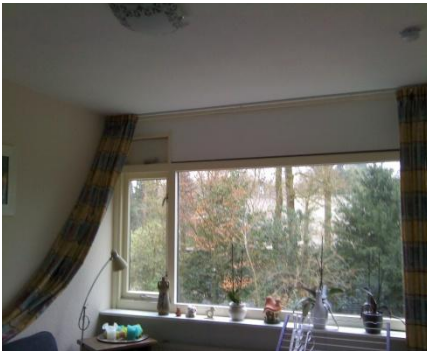
a) Luchtlekken in de aansluiting op het plafond en de bovendorpel van het kozijn.

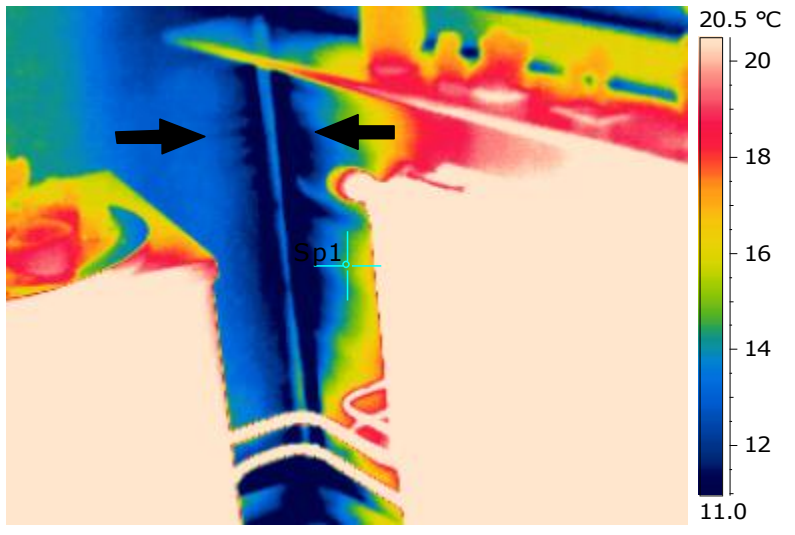
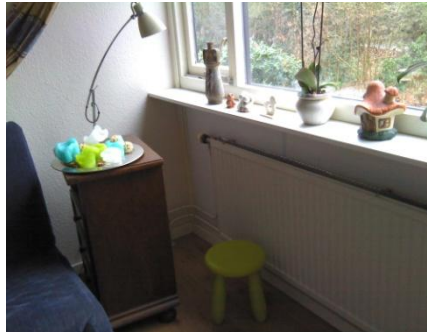
b) Luchtlek in de hoek.

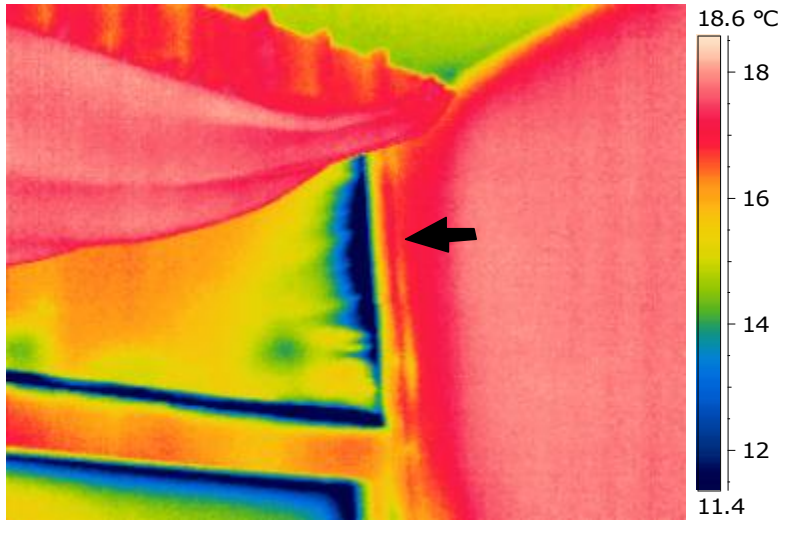
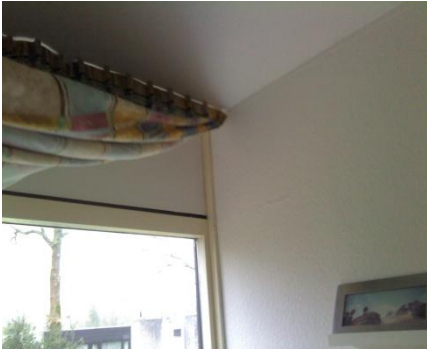
a) Luchtlekkage langs het paneel.

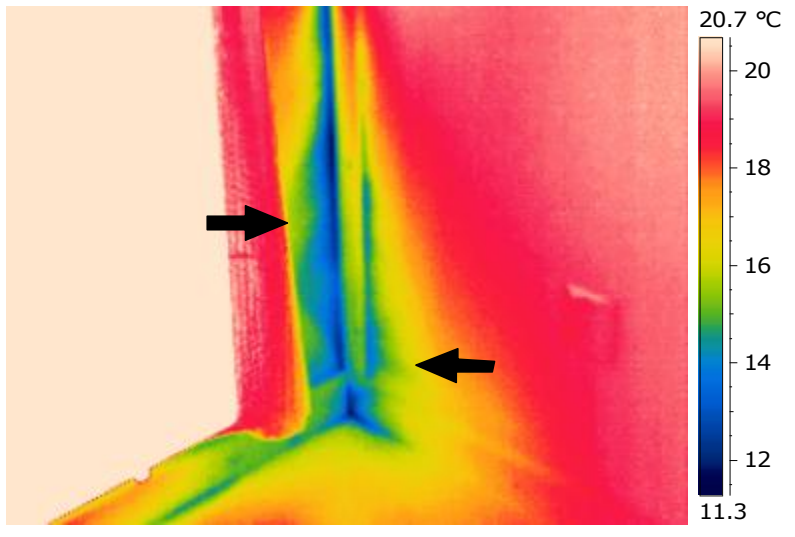
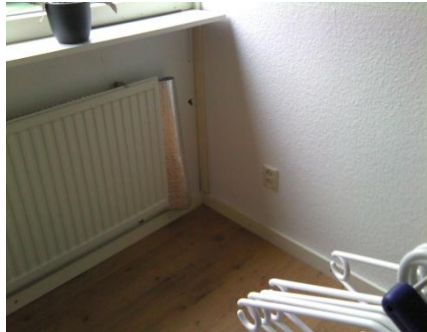
b) Luchtlekkage in de hoek van de borstwering.

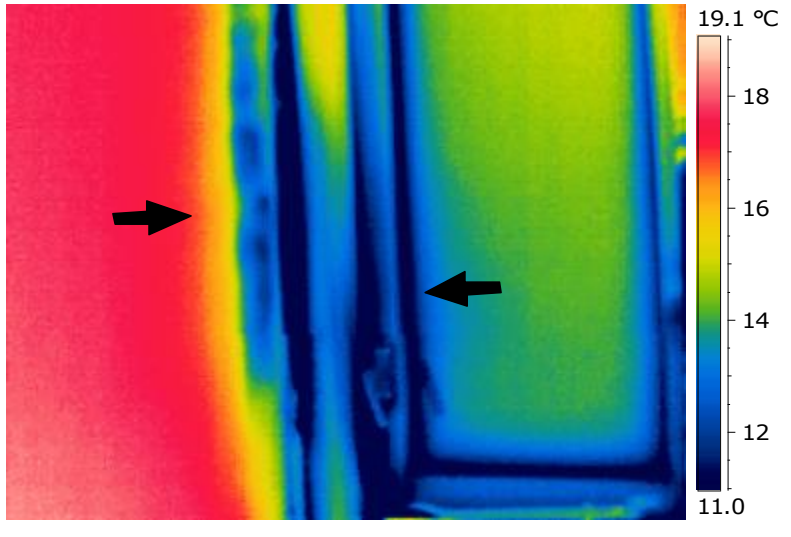
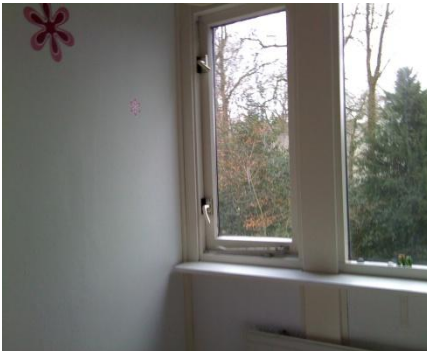
a) Luchtlekkage langs het kozijn. En gebrekkige tocht dichting van het raam.

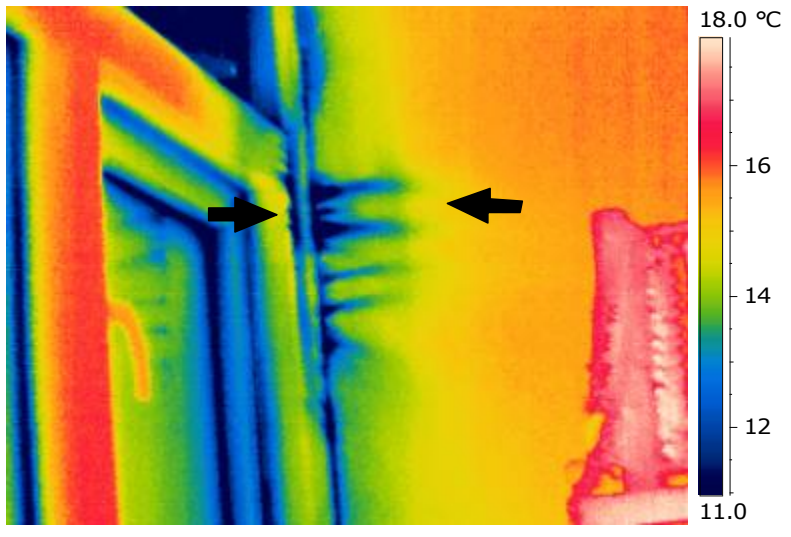
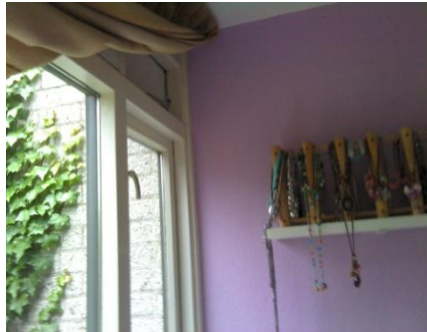
b) Luchtlekkage langs het kozijn.

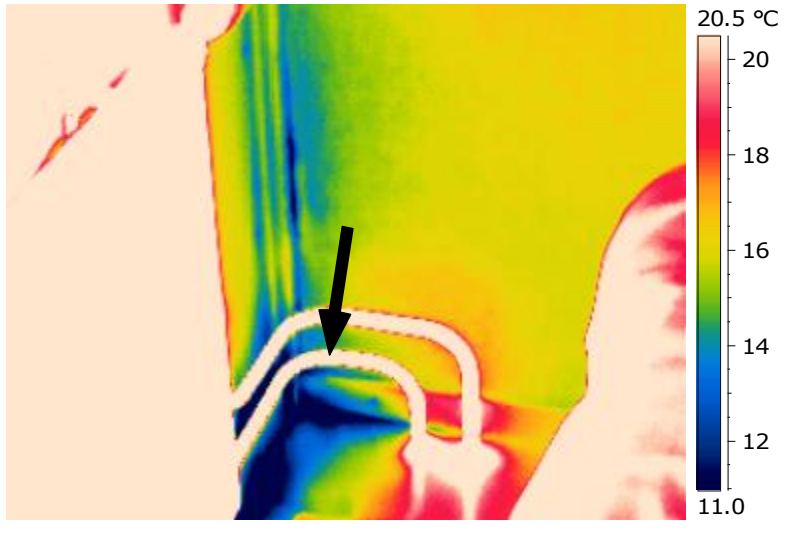
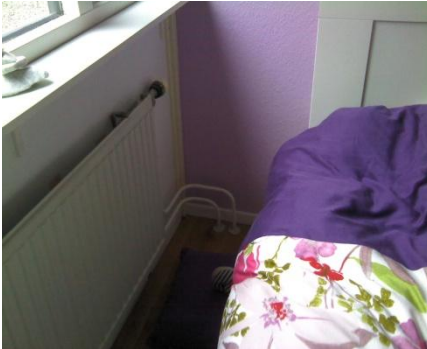
a) Luchtlekkage in de aansluiting borstwering-vloer.

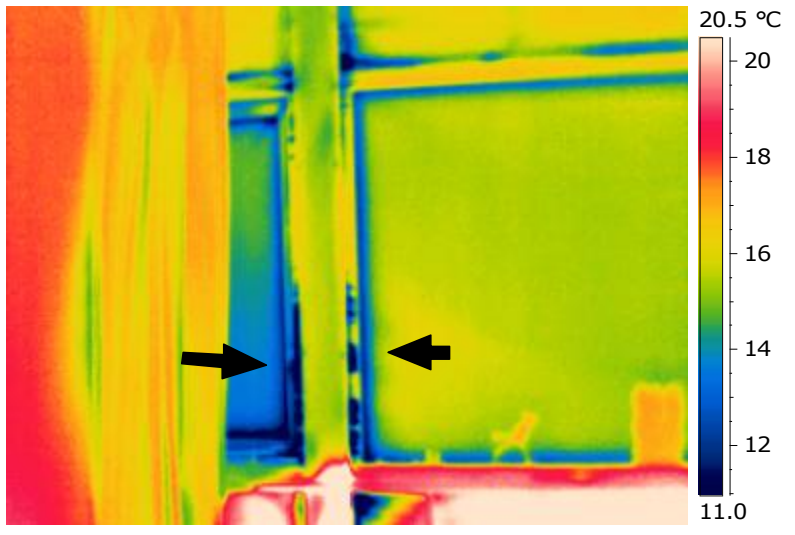
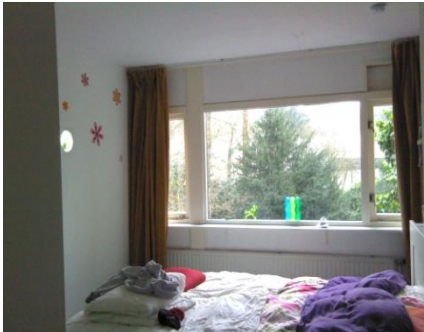
b) Luchtlekkage in de aftimpering tussen de kozijnen.

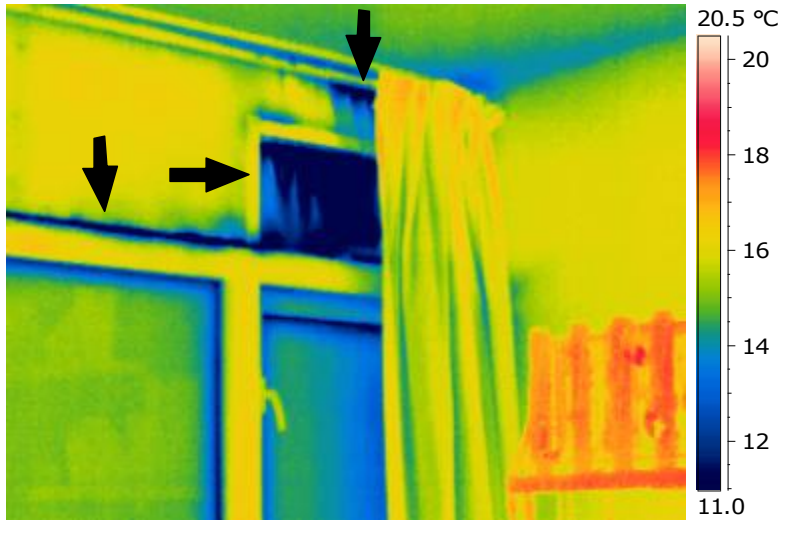
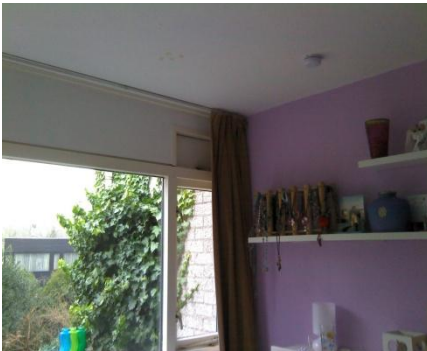
a) Luchtlekkage in de aansluiting op het plafond, de bovendorpel van het kozijn en het klepraam.

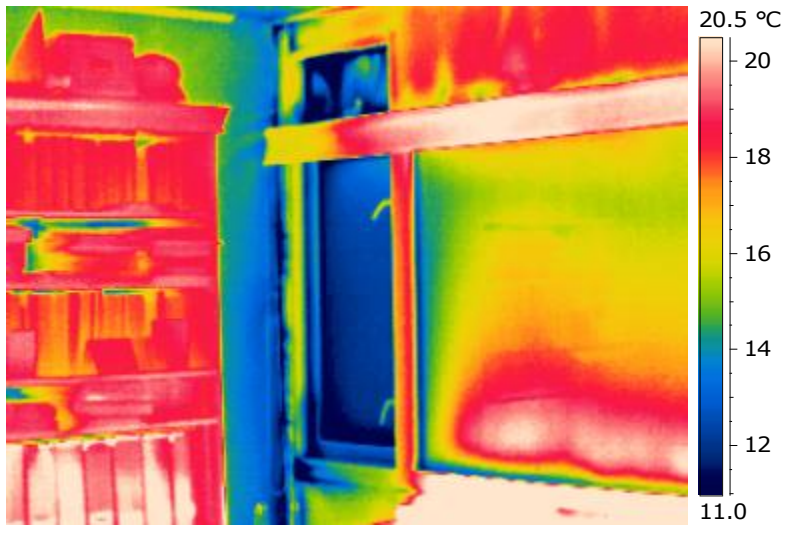
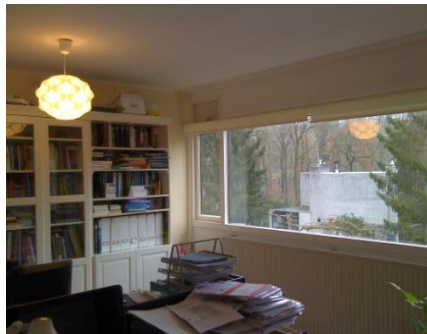
b) idem.

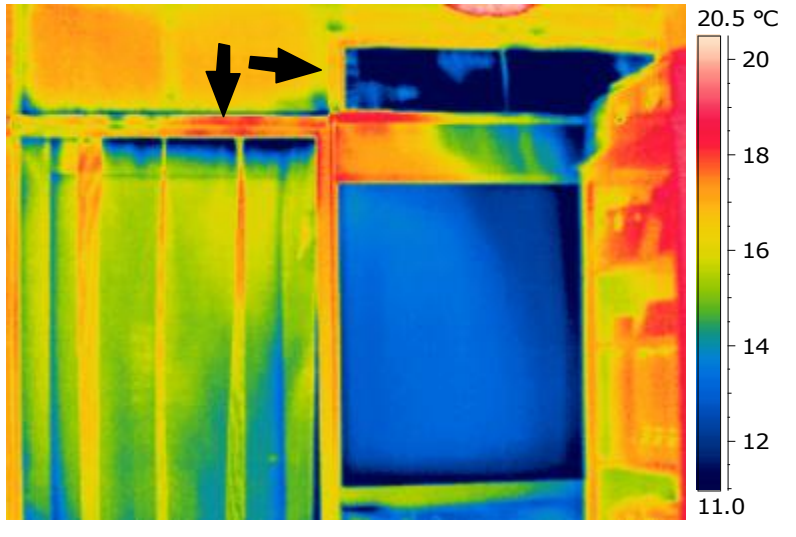
a) Luchtlekkage deur en klepraam.

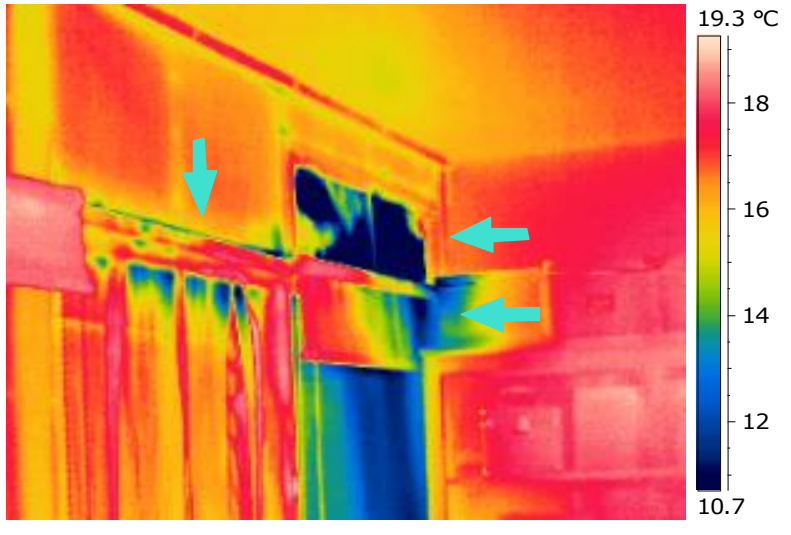
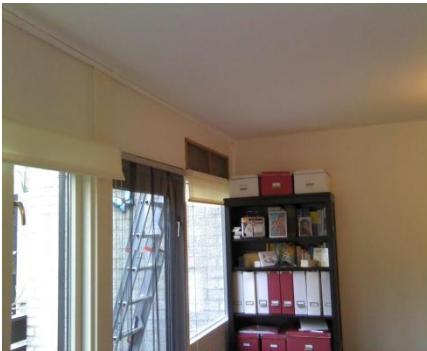
a) Veel koude lucht in deze hoek.

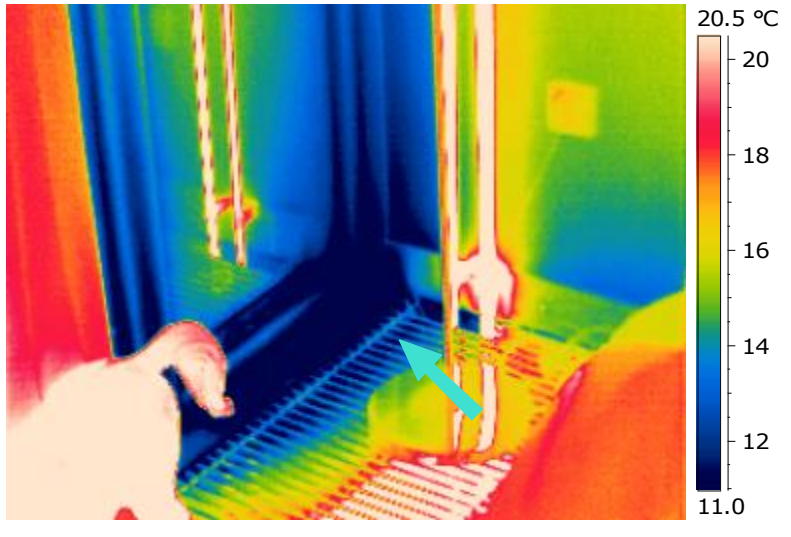
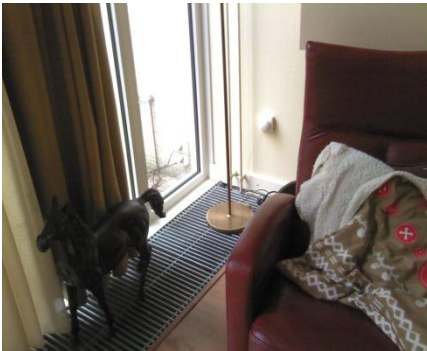
De kunststof schuifpui in de woonkamer is niet correct ingebouwd. In de hoeken en langs de onderzijde komt koude lucht langs het kozijn naar binnen.

a) Luchtlek onder de schuifpui.

4. Van de kunststof schuifpui de aansluitingen rondom luchtdicht laten maken. Dit dient aan de binnenzijde te gebeuren.
5. Het aanbrengen van spouwmuurisolatie. Daarbij dient de spouw vooraf gecontroleerd te worden op verontreinigingen en breedte van de spouw. En op contactbruggen tussen binnen- en buitenspouwblad. Dit om na het isoleren koudebruggen en schimmelvorming te voorkomen.

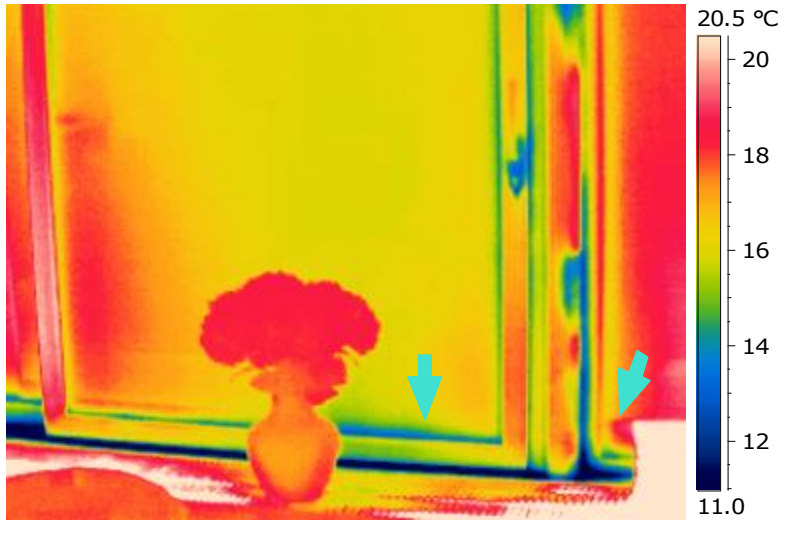
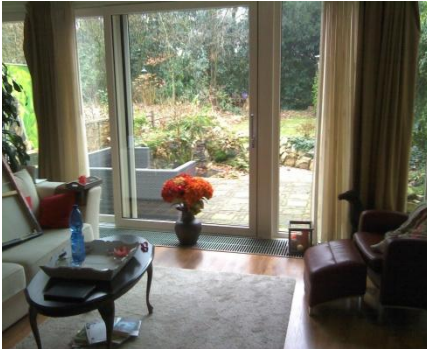
a) Luchtlek onder de schuifpui.

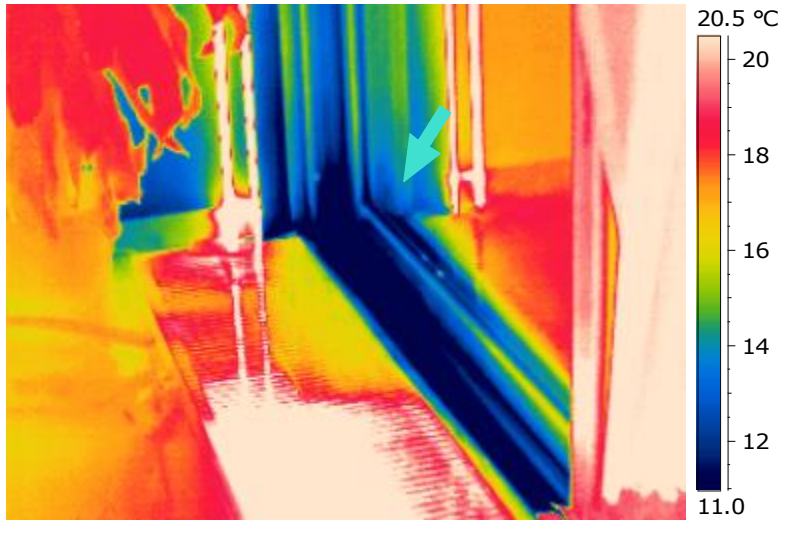
a) Luchtlek onder de schuifpui in de woonkamer.

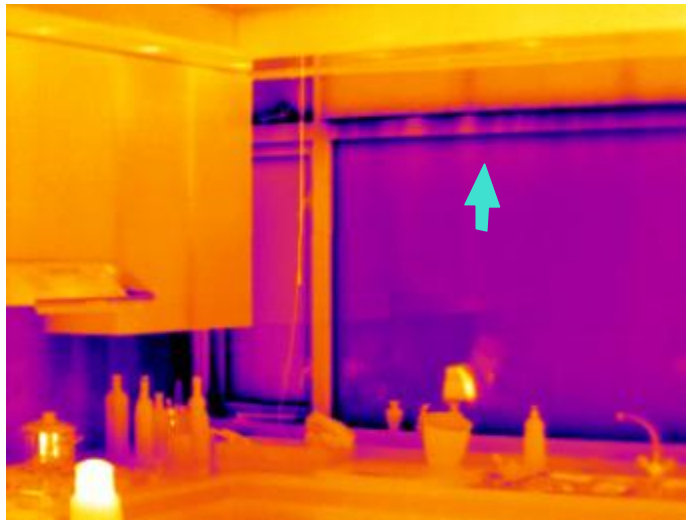
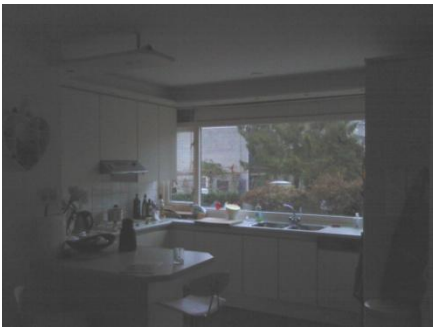
a) Veel luchtlekkage tussen de bovendorpel en het houtwerk daarboven.

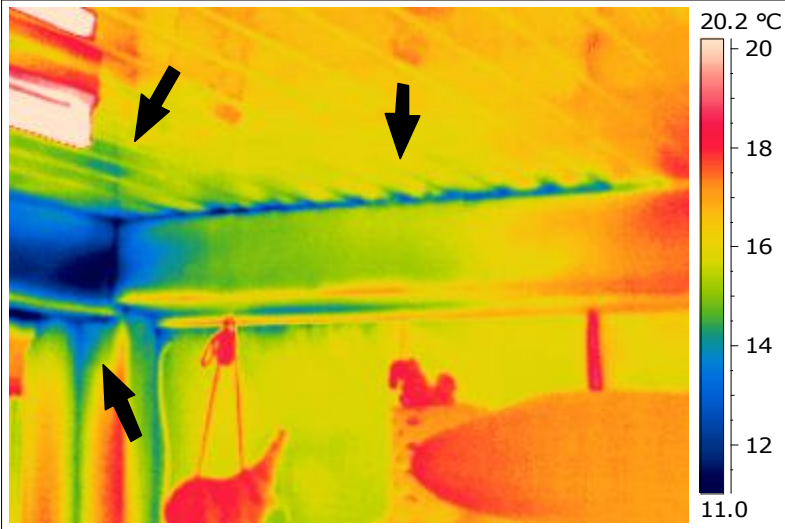
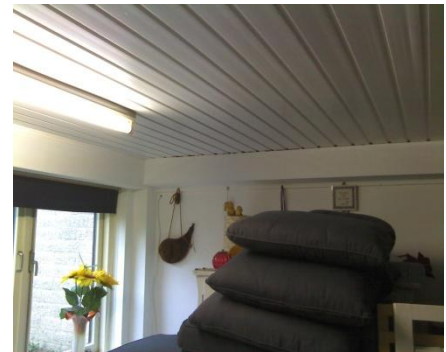
In het souterrain komt heel veel koude lucht vanuit de kruipruimte binnen. Zowel via de holtes tussen de Kwaaitaal vloer en de fundering, als via het rooster dat tussen de kruipruimte en het souterrain zit. De lucht verspreid zich via het plafond en de koker die langs het plafond loopt.

a) Veel koude lucht vanuit de naastgelegen kruipruimte.

1. Het dichtzetten van alle openingen tussen de kruipruimte en het souterrain. Het kan wenselijk zijn om het souterrain licht met buitenlucht te ventileren, omdat dat niet meer via de kruipruimte gebeurt.

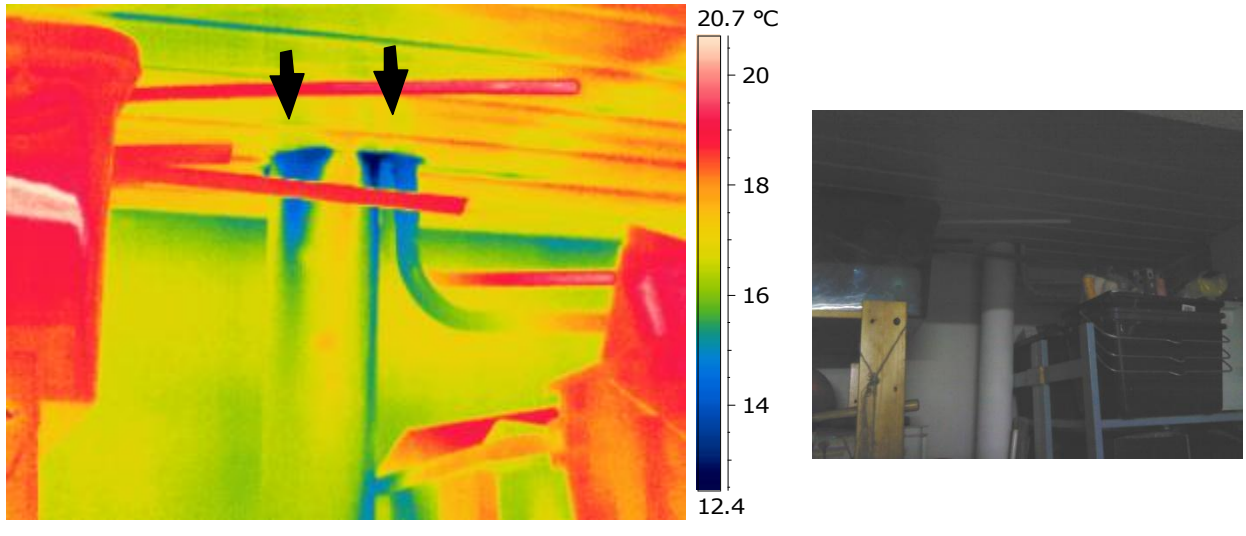
a) Veel koude lucht rond de pijp achterin.

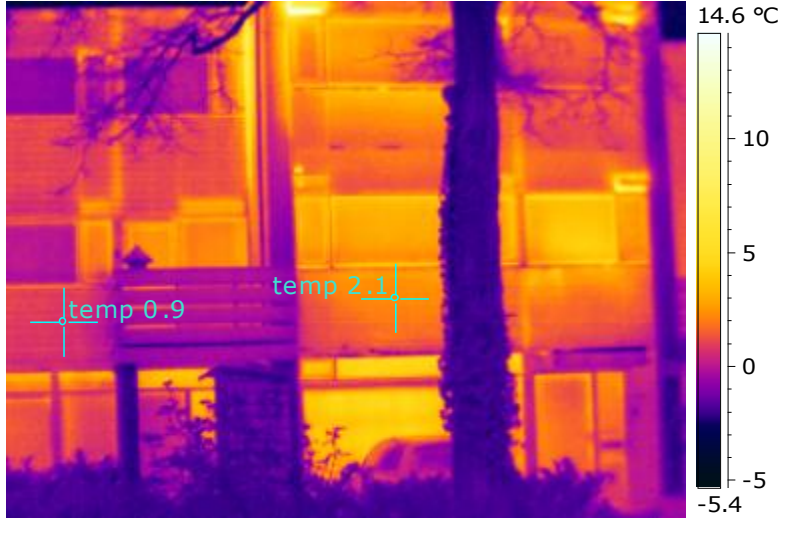
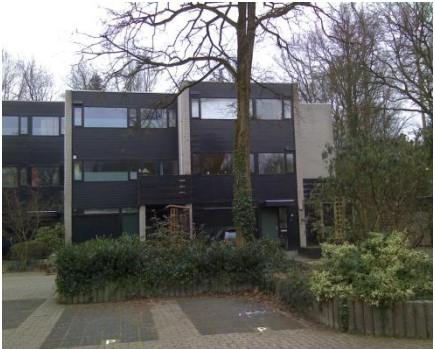
a) Van de linker woning zouden de borstweringen geïsoleerd zijn. Deze lijkt inderdaad kouder.*

* dit onder voorbehoud, omdat de temperaturen in de woningen niet gelijk hoeven te zijn

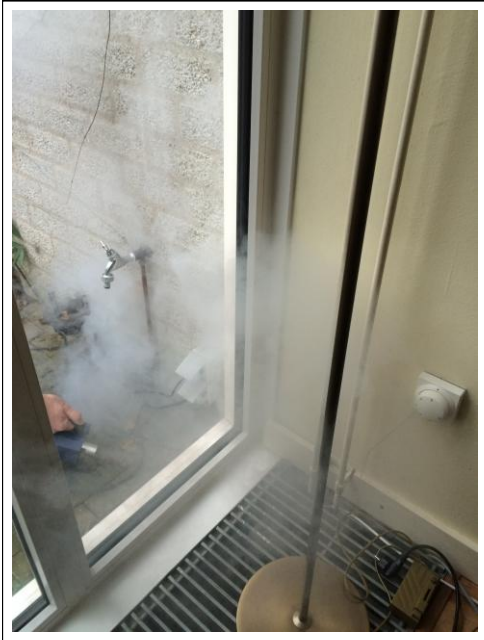
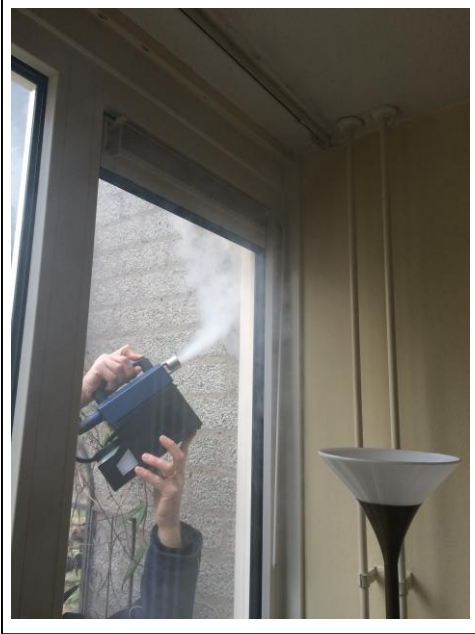
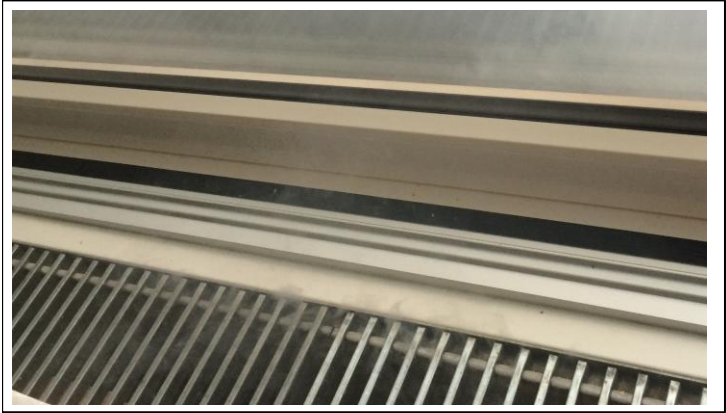
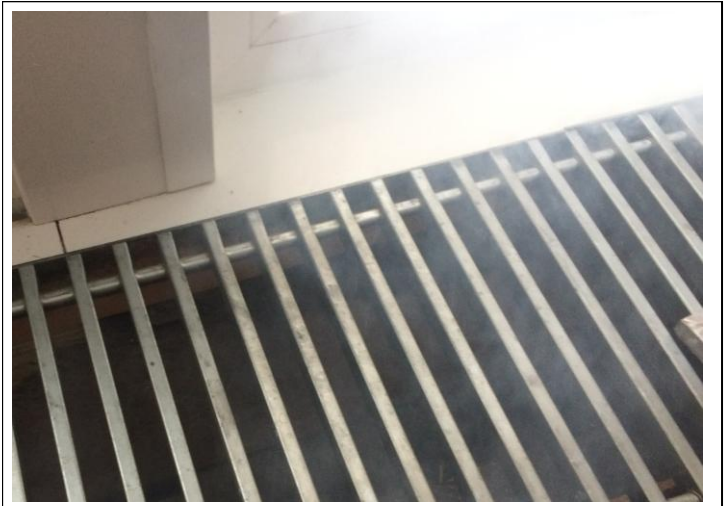
Luchtlekkage langs het kunststof kozijn in de woonkamer.

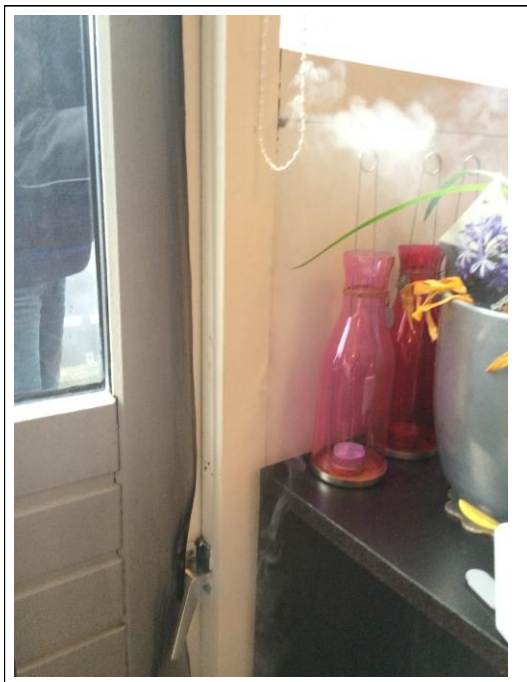
Luchtlekkage in het kozijn in de werkkamer.

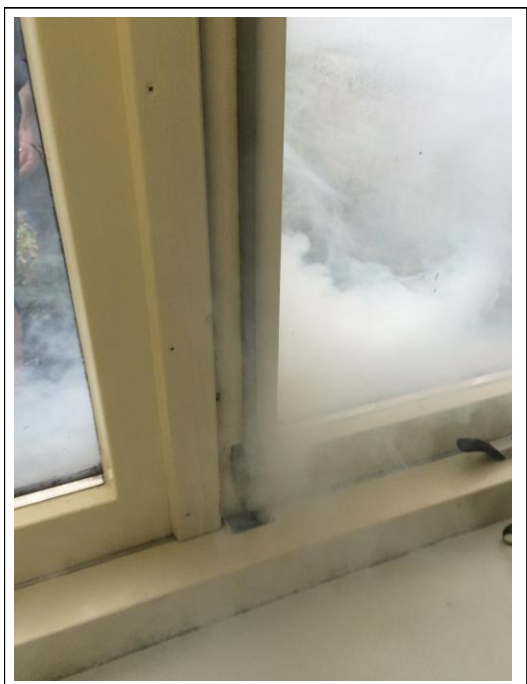
Luchtlekkage in het kozijn in het souterrain.
