## Projekt Statistik / Inspektion: af

Sagsnavn:  
**De Engelske rækkehuse**Dato  
29-05-2018

## Simpel TV-Rapport / Inspektion: af

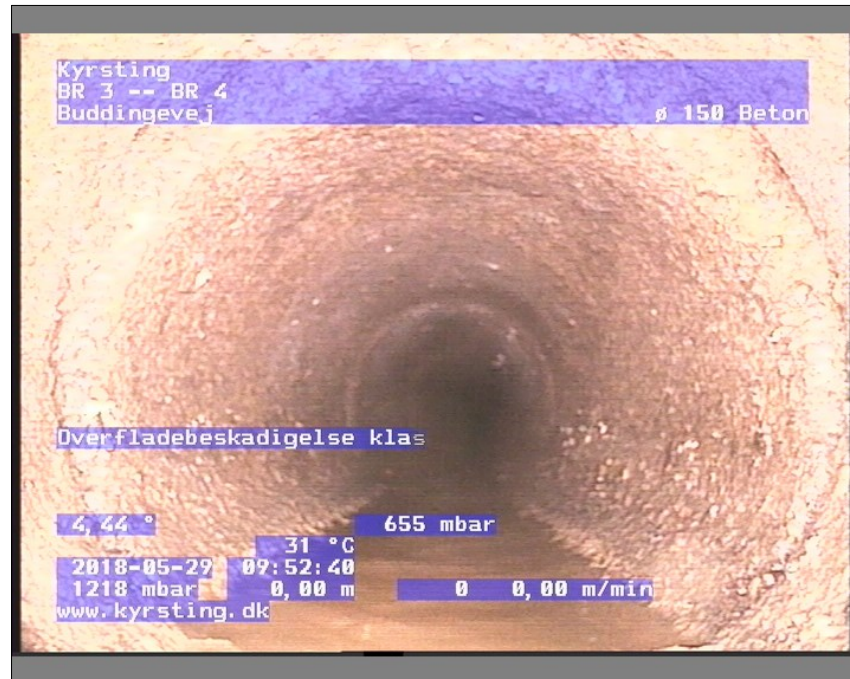
Foto: BR 3-BR 40952503-29-05-18\_A.JPG, Medie #: De Engelske \_0, 00:00:09  
0m, Overfladebeskadigelse klasse 3, fra urref 1 til urref 12, Start

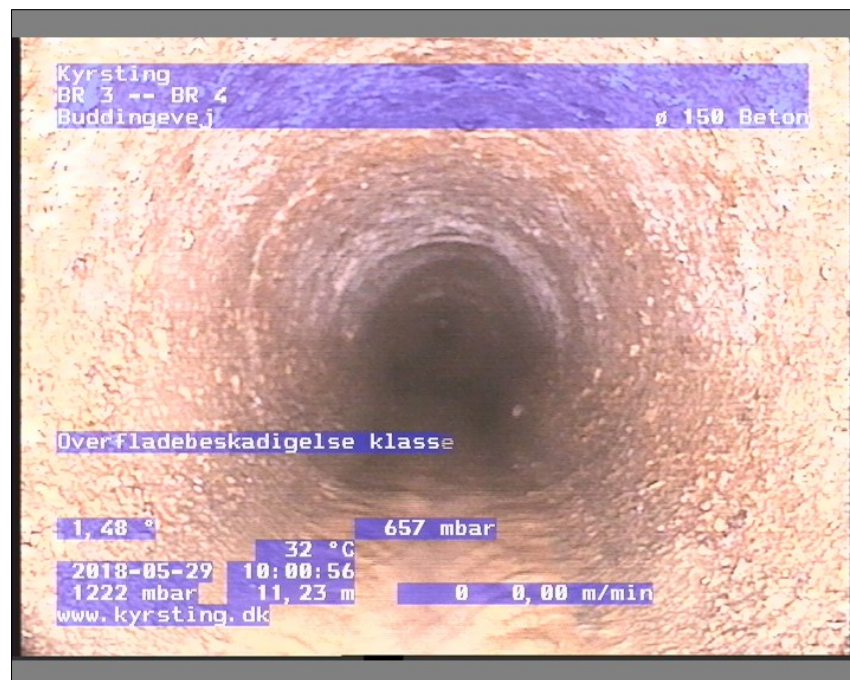
Foto: BR 3-BR 41001065-29-05-18\_A.JPG, Medie #: De Engelske \_0, 00:02:45  
11,23m, Overfladebeskadigelse klasse 3, fra urref 01 til urref 12, Stop

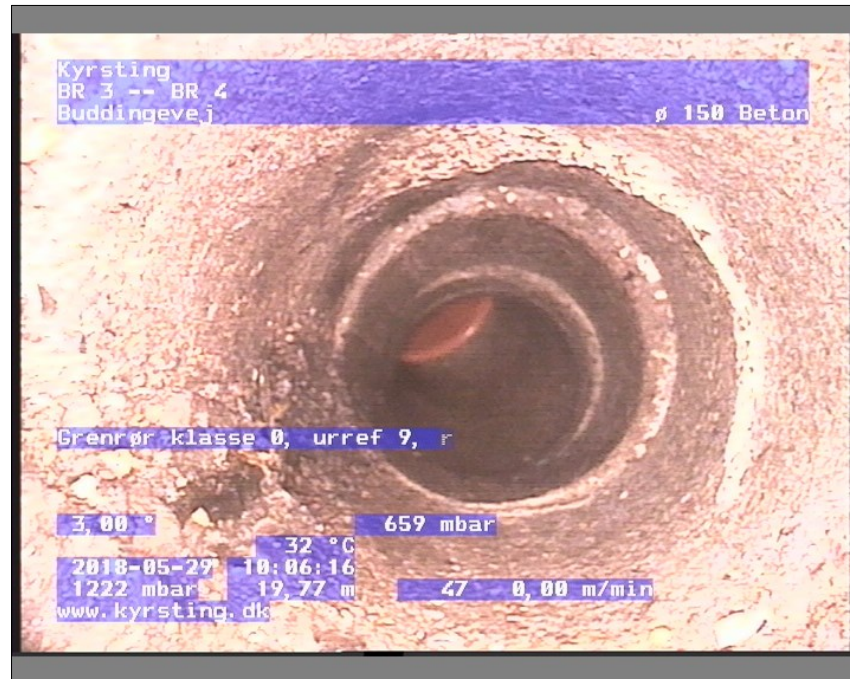
Foto: BR 3-BR 410062614-29-05-18\_A.JPG, Medie #:: De Engelske \_0, 00:05:50  
19,77m, Grenrør klasse 0, urref 9 / rb 2 i gren

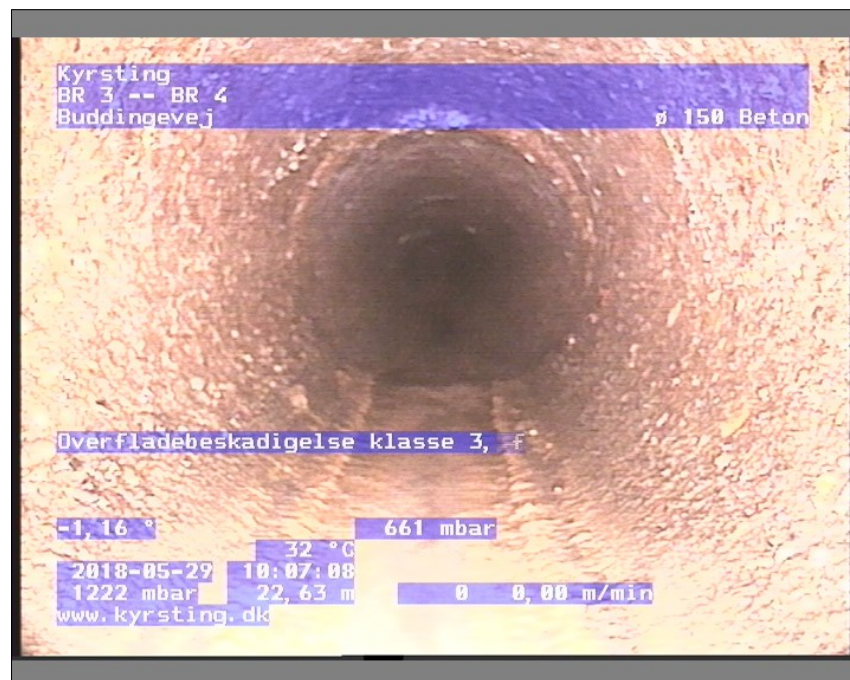
Foto: BR 3-BR 410071815-29-05-18\_A.JPG, Medie #:: De Engelske \_0, 00:06:32  
22,63m, Overfladebeskadigelse klasse 3, fra urref 01 til urref 12, Stop

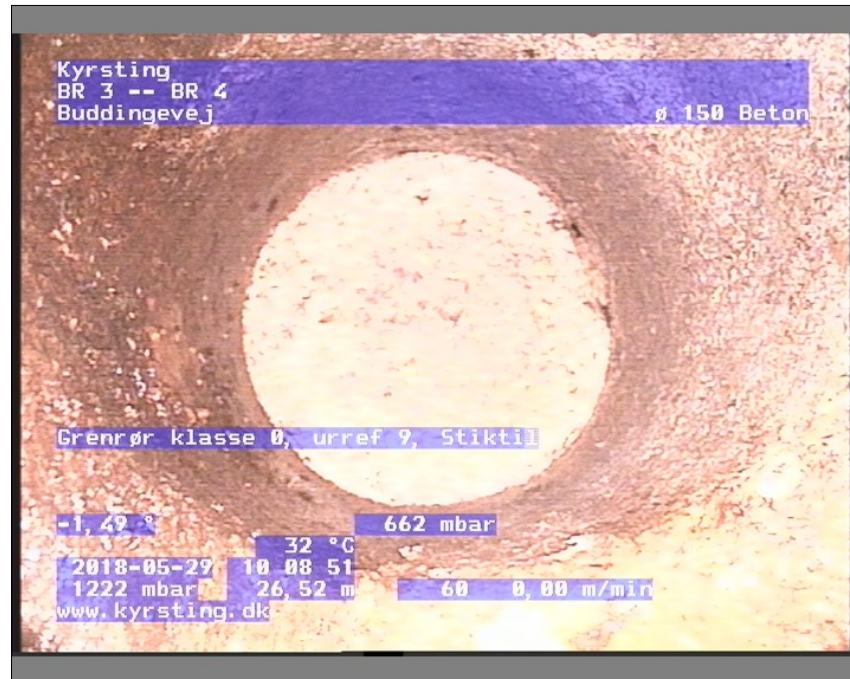
Foto: BR 3-BR 410090118-29-05-18\_A.JPG, Medie #: De Engelske \_0, 00:07:41  
26,52m, Grenrør klasse 0, urref 9, Stiktilslutning er afproppet

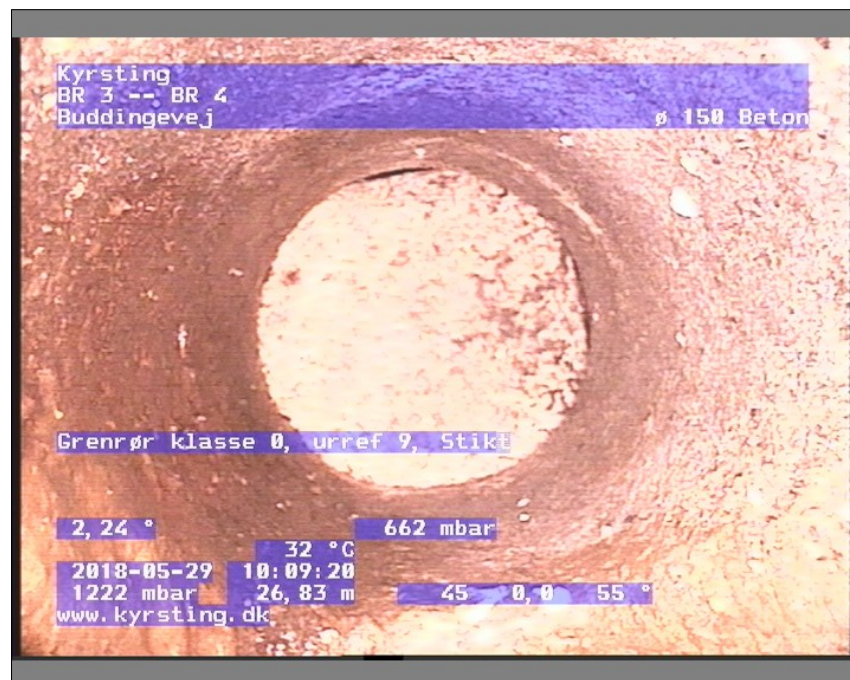
Foto: BR 3-BR 410093019-29-05-18\_A.JPG, Medie #: De Engelske \_0, 00:07:55  
26,83m, Grenrør klasse 0, urref 9, Stiktilslutning er afproppet

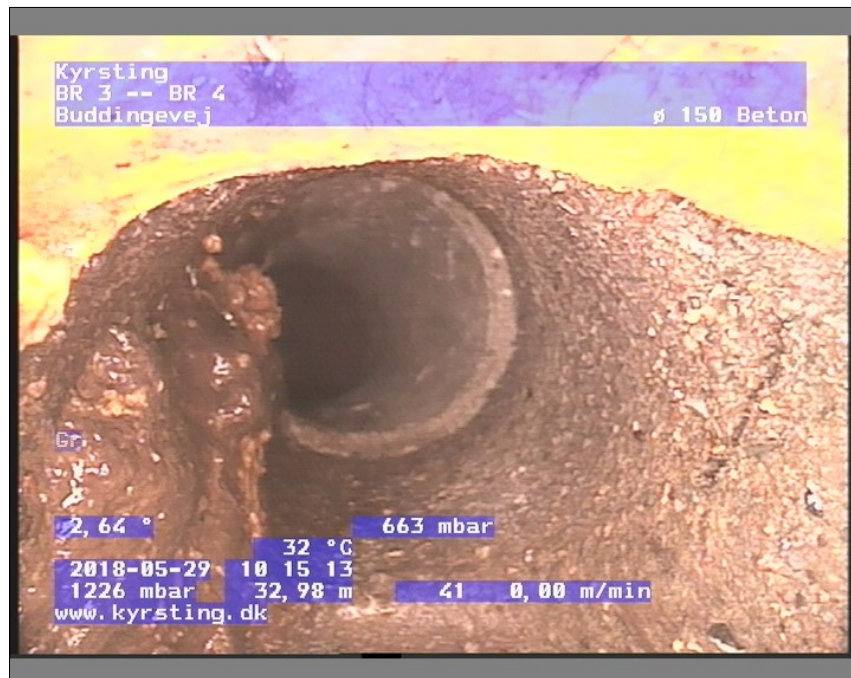
Foto: BR 3-BR 410152324-29-05-18\_A.JPG, Medie #:: De Engelske \_0, 00:10:15  
32,98m, Grenrør klasse 1, urref 9 / aflejring i grenm og revne i toppen af røret.

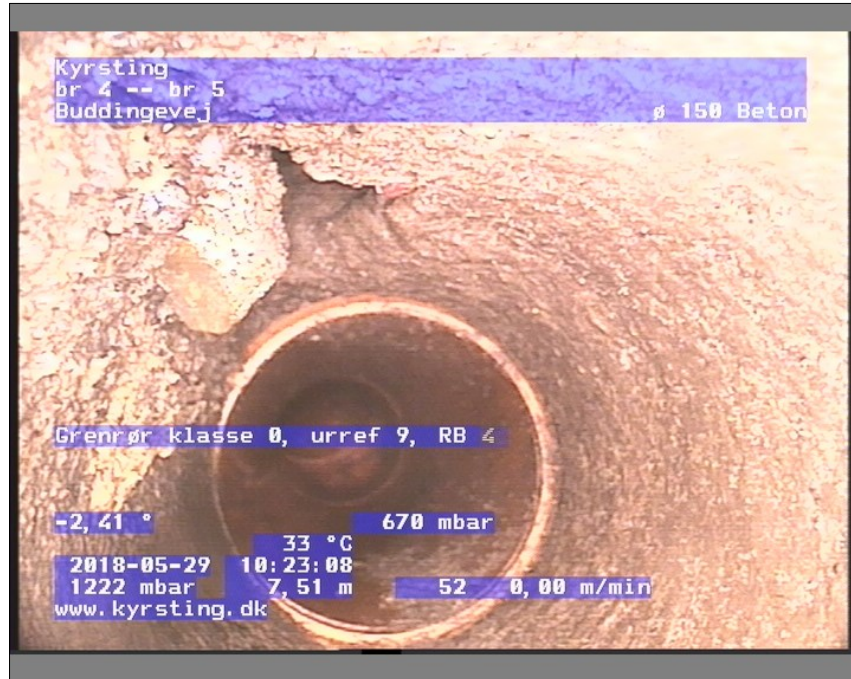
Foto: br 4-br 51023185-29-05-18\_A.JPG, Medie #:: De Engelske \_0, 00:02:47  
7,51m, Grenrør klasse 0, urref 9 / RB 4 i gren

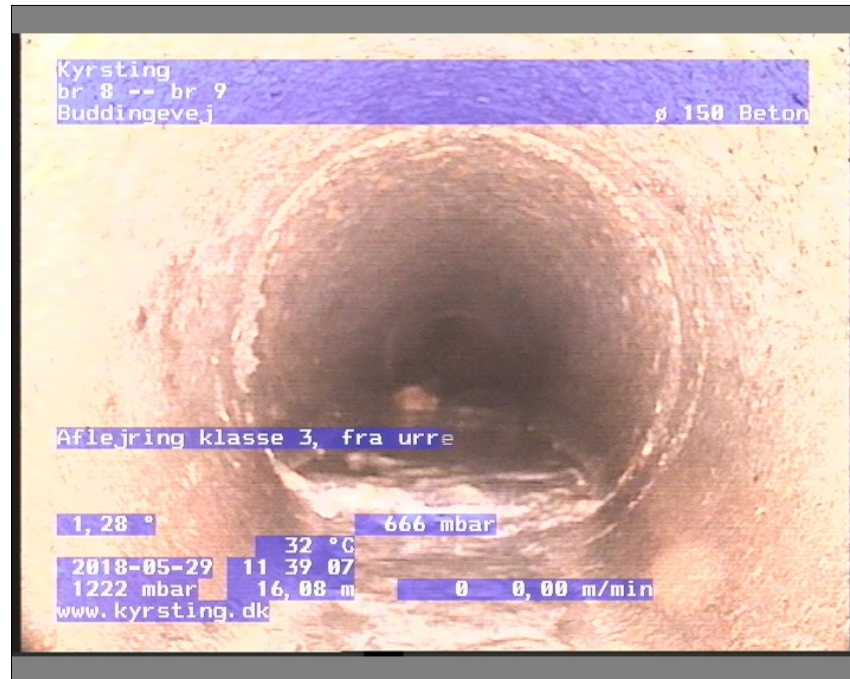
Foto: br 8-br 911391813-29-05-18\_A.JPG, Medie #:: De Engelske \_0, 00:04:20  
16,08m, Aflejring klasse 3, fra urref 4 til urref 8, Hårde materialer, Fastsiddende

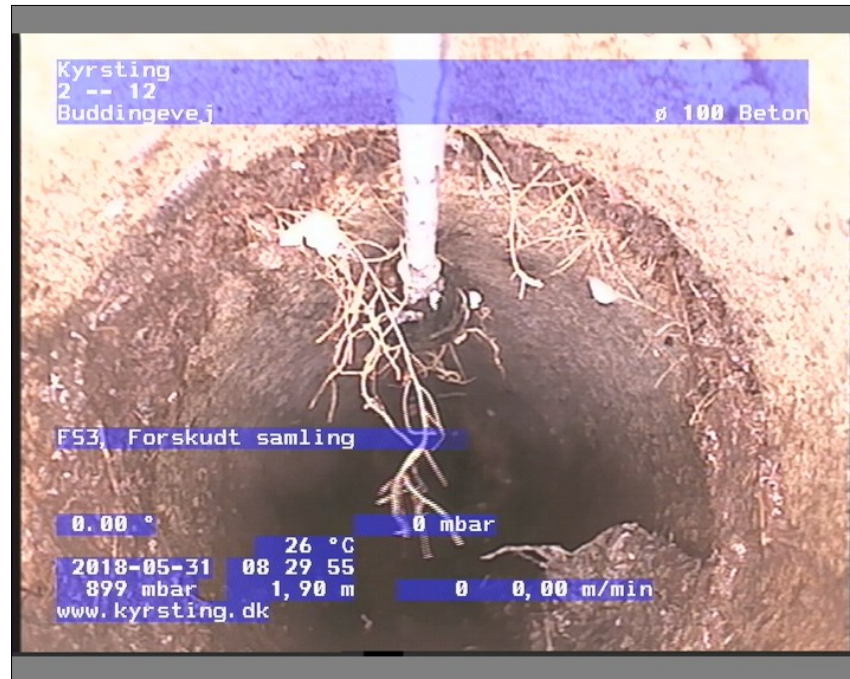
Foto: 2-120830106-29-05-18\_A.JPG, Medie #.: De Engelske \_0, 00:04:16  
1,9m, FS3, Forskudt samling

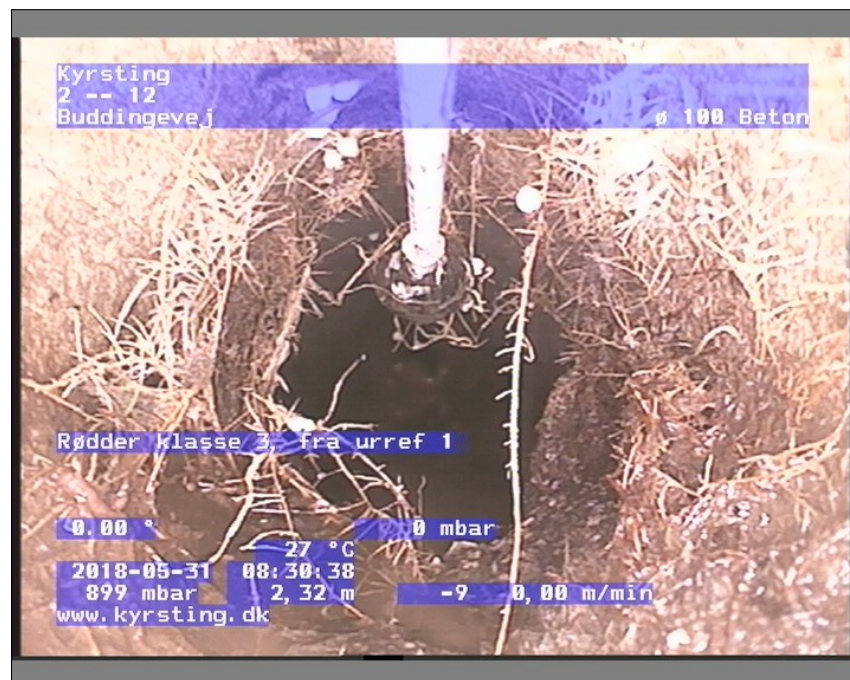
Foto: 2-120830538-29-05-18\_A.JPG, Medie #.: De Engelske \_0, 00:04:40  
2,32m, Rødder klasse 3, fra urref 1 til urref 12, Fine rødder, Start

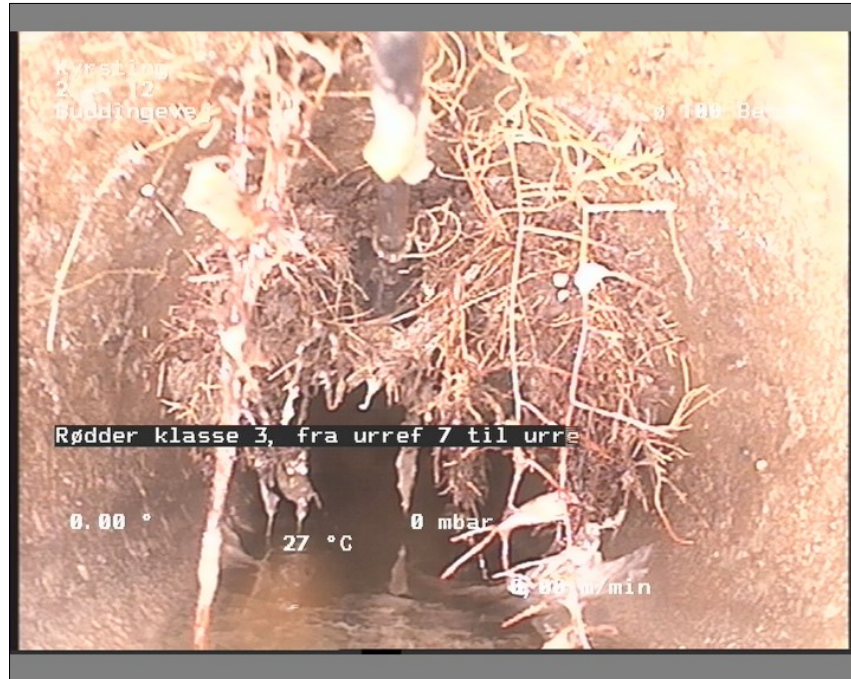
Foto: 2-1208444823-29-05-18\_A.JPG, Medie #.: De Engelske \_0, 00:02:01  
13,81m, Rødder klasse 3, fra urref 7 til urref 4, Fine rødder

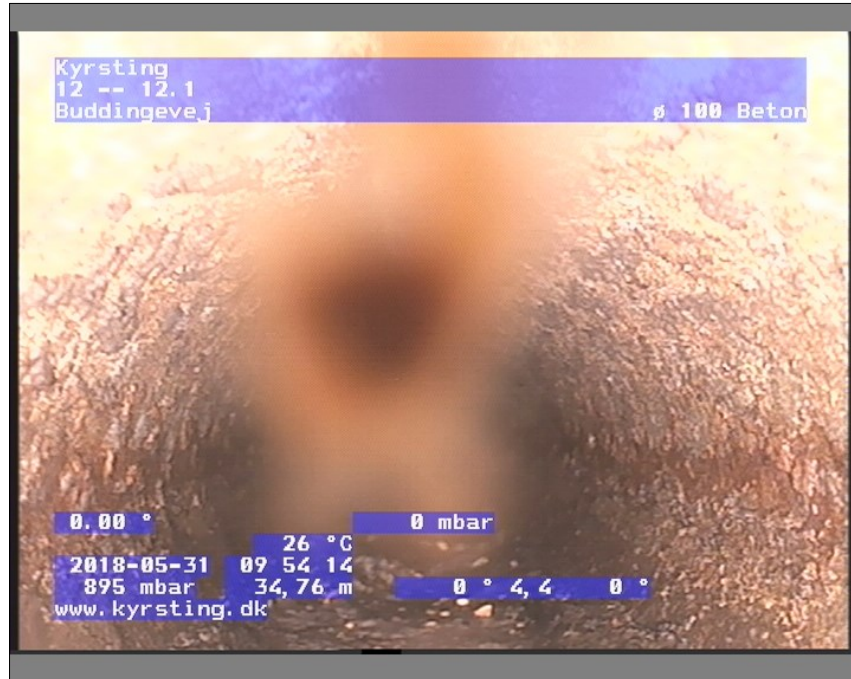
Foto: 12-12.109543735-29-05-18\_A.JPG, Medie #.: De Engelske \_0, 00:17:40  
34,83m, Overfladebeskadigelse klasse 3, fra urref 02 til urref 11, Stop

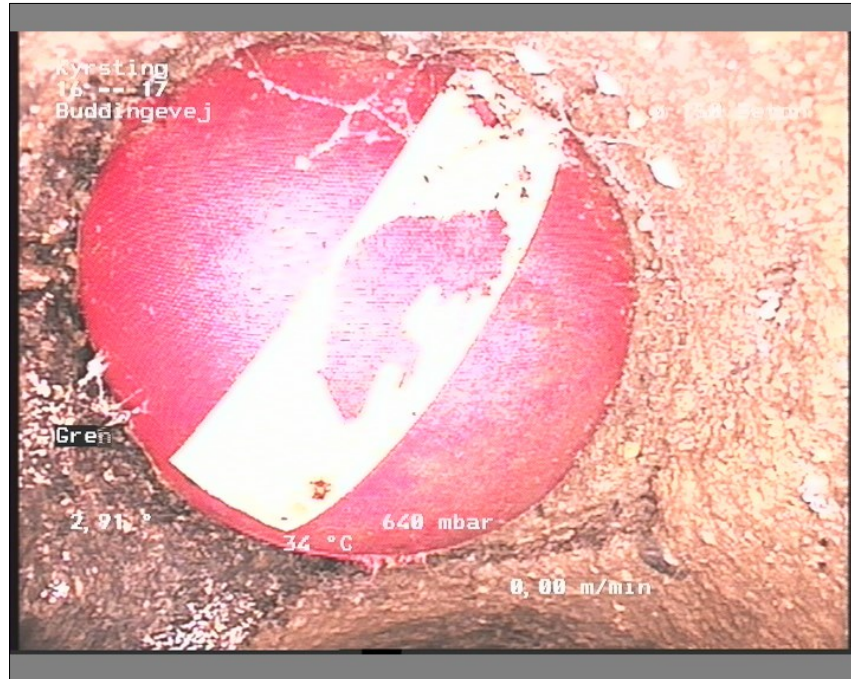
Foto: 16-1711265122-29-05-18\_A.JPG, Medie #:: De Engelske \_0, 00:00:37  
15,46m, Grenrør klasse 0, urref 10, Stiktilslutning er afproppet / Rotte stop prop

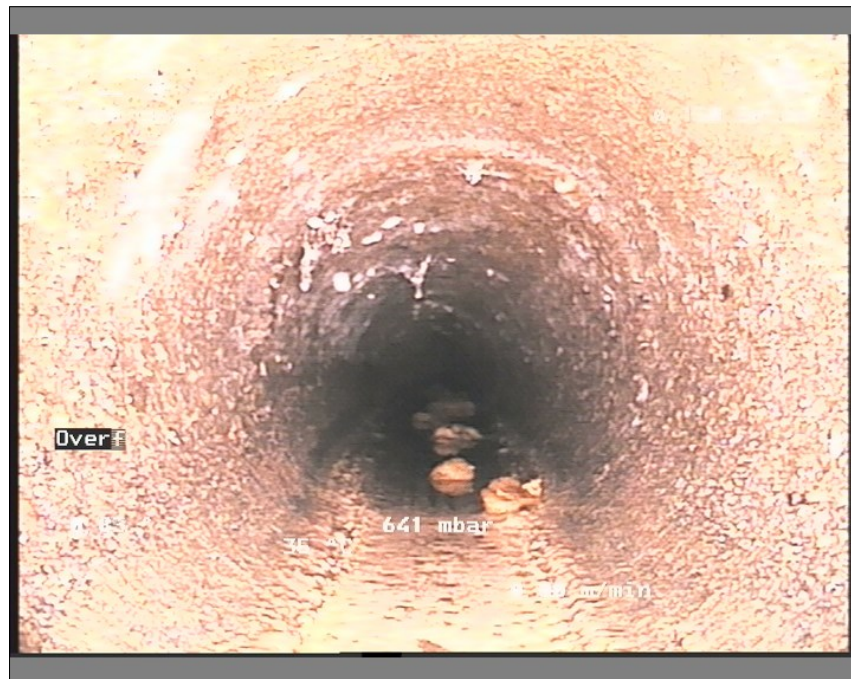
Foto: 16-1711271423-29-05-18\_A.JPG, Medie #:: De Engelske \_0, 00:00:37  
16,66m, Overfladebeskadigelse klasse 3, fra urref 01 til urref 12, Stop

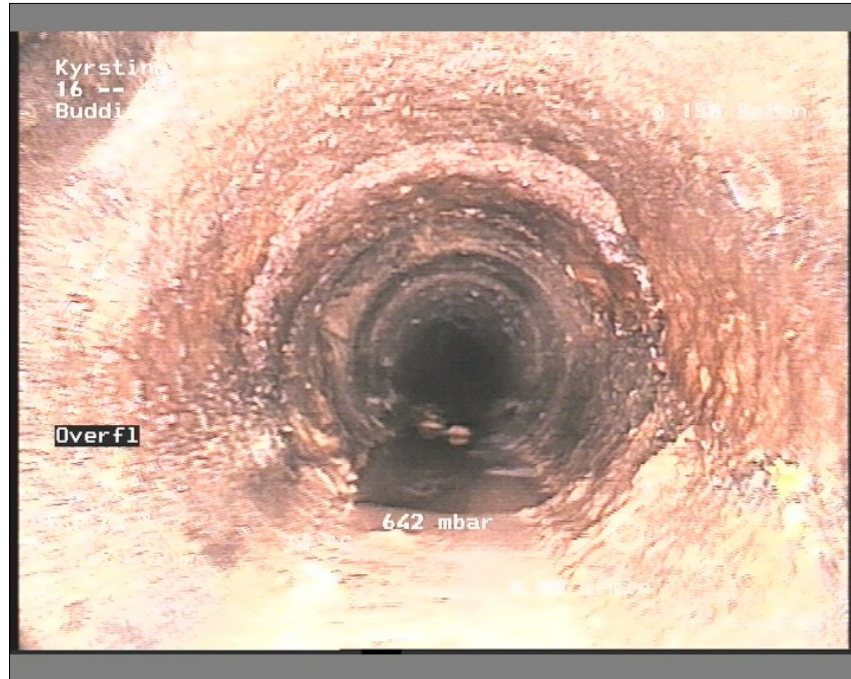
Foto: 16-1711295530-29-05-18\_A.JPG, Medie #:: De Engelske \_0, 00:00:37  
22m, Overfladebeskadigelse klasse 3, fra urref 1 til urref 12, Start

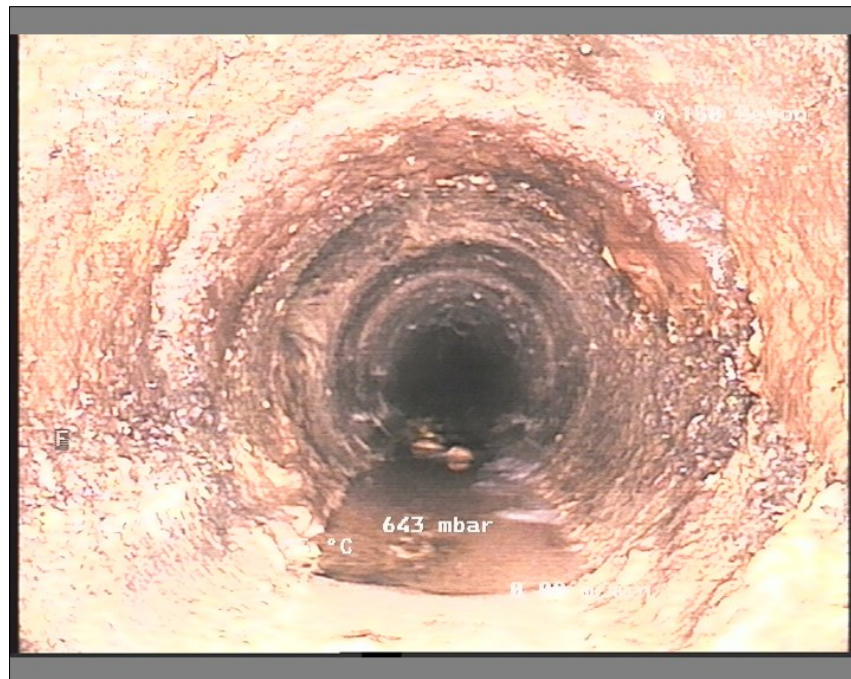
Foto: 16-1711302431-29-05-18\_A.JPG, Medie #:: De Engelske \_0, 00:00:37  
22,2m, FS3, Åben samling

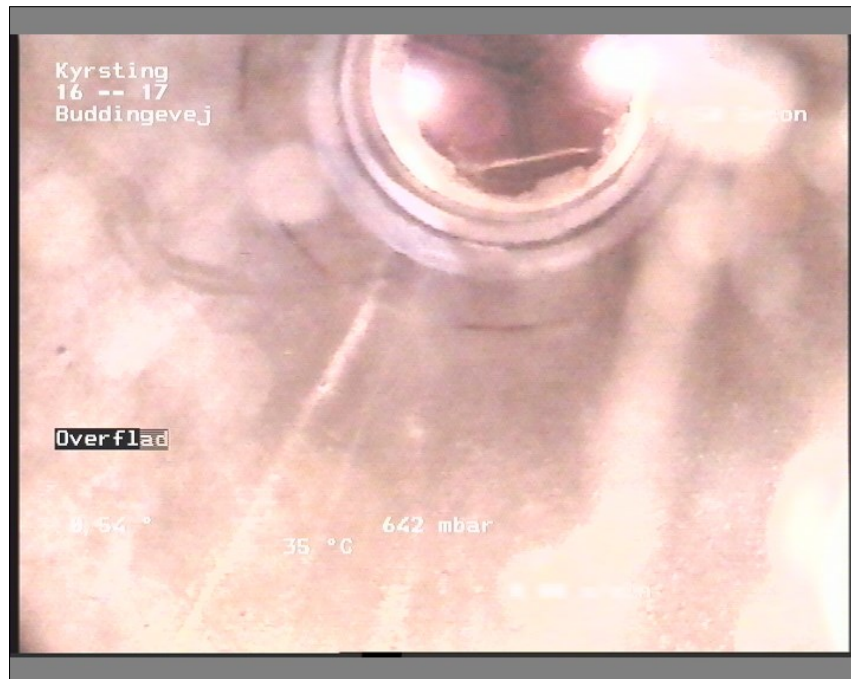
Foto: 16-1711374434-29-05-18\_A.JPG, Medie #:: De Engelske \_0  
27,07m, Overfladebeskadigelse klasse 3, fra urref 01 til urref 12, Stop

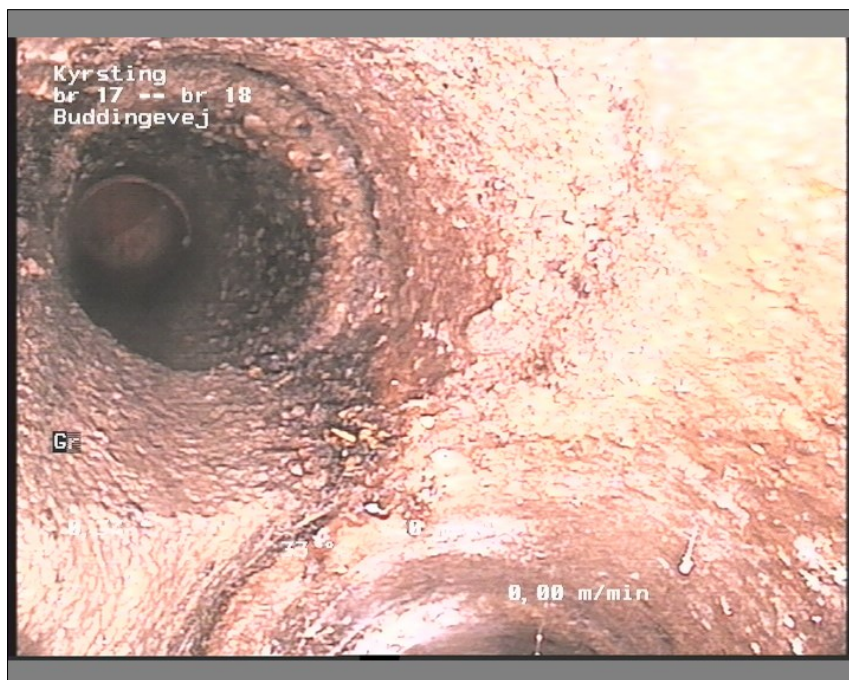
Foto: br 17-br 1811465212-29-05-18\_A.JPG, Medie #: De Engelske \_0, 00:02:55  
9,2m, Grenrør klasse 0, urref 10 / fs 3 i grenrør

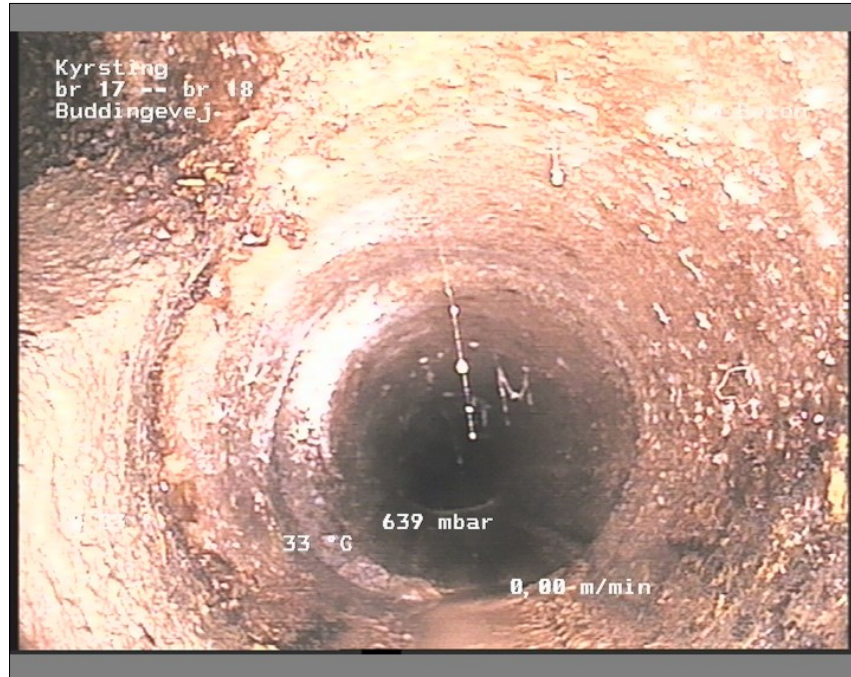
Foto: br 17-br 1811474713-29-05-18\_A.JPG, Medie #: De Engelske \_0, 00:03:23  
9,2m, Rørbrud klasse 2, fra urref 6 til urref 12, Cirkulær revne vinkelret på røaksen

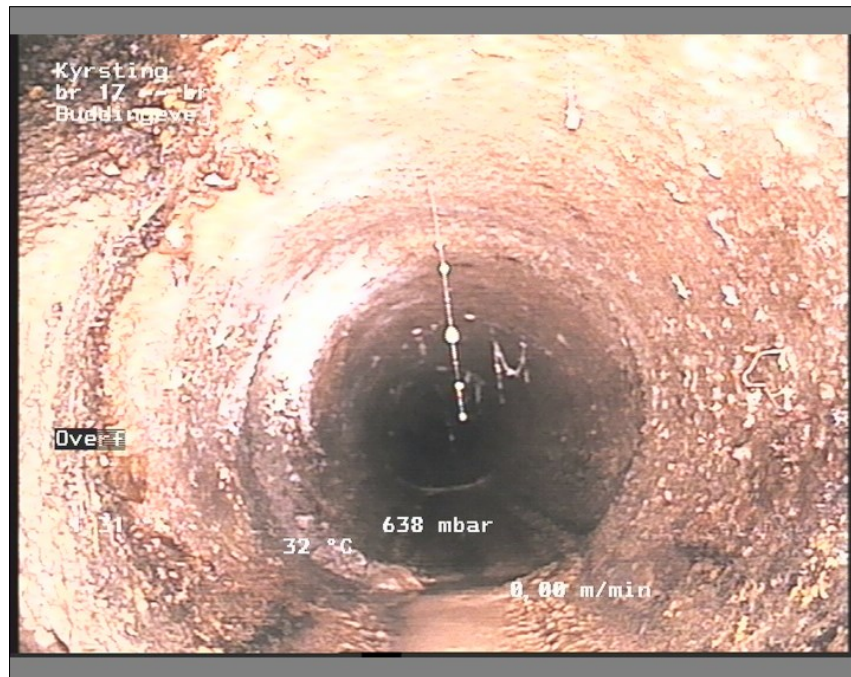
Foto: br 17-br 1811481914-29-05-18\_A.JPG, Medie #: De Engelske \_0, 00:03:45  
9,22m, Overfladebeskadigelse klasse 3, fra urref 3 til urref 11

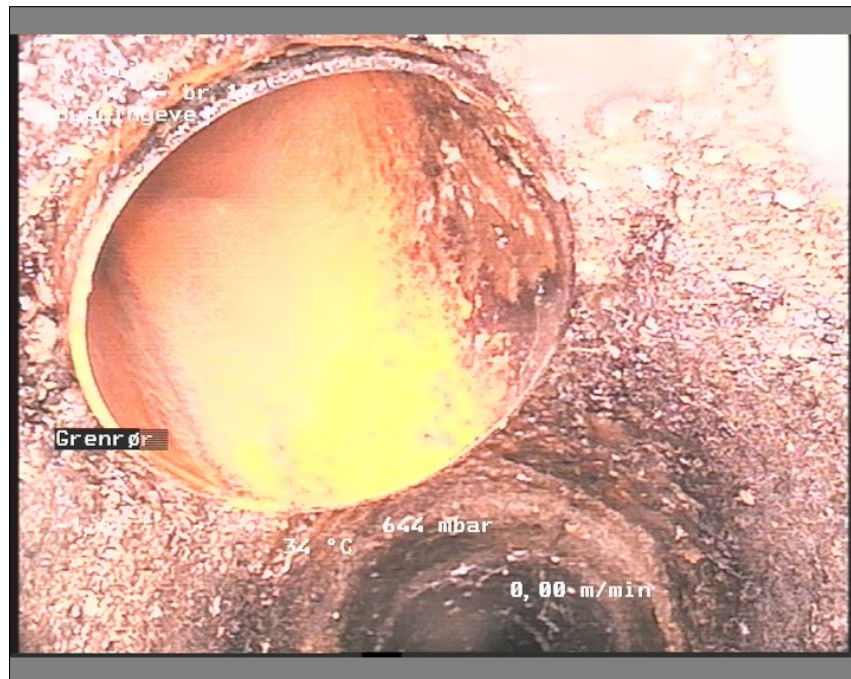
Foto: br 17-br 1812010727-29-05-18\_A.JPG, Medie #.: De Engelske \_0, 00:08:33  
23,39m, Grenrør klasse 0, urref 10, Indragende foring/rør fra gren / fejl monteret

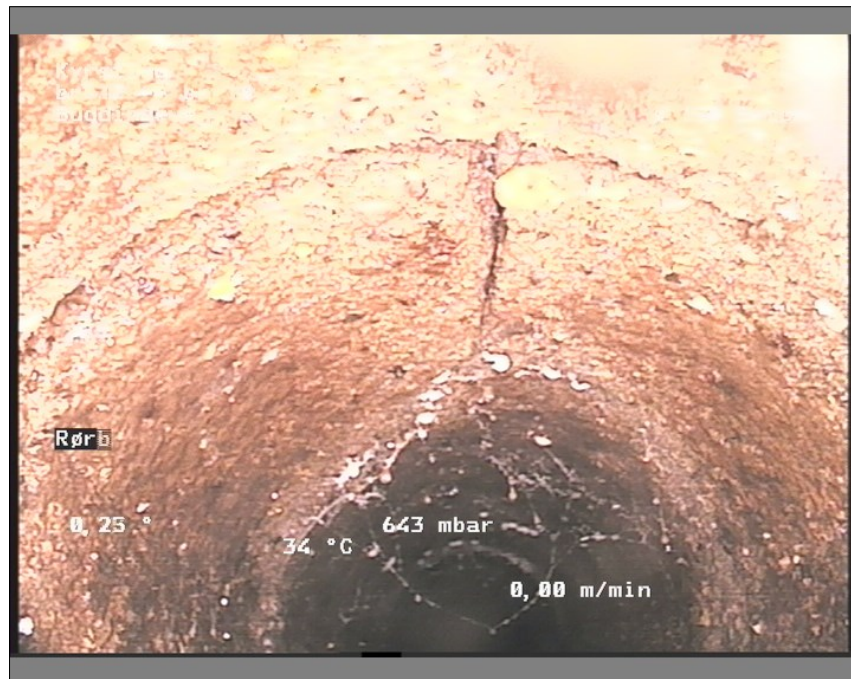
Foto: br 17-br 1812023732-29-05-18\_A.JPG, Medie #: De Engelske \_0, 00:09:01  
23,52m, Rørbrud klasse 3, fra urref 12 til urref 1, Brud

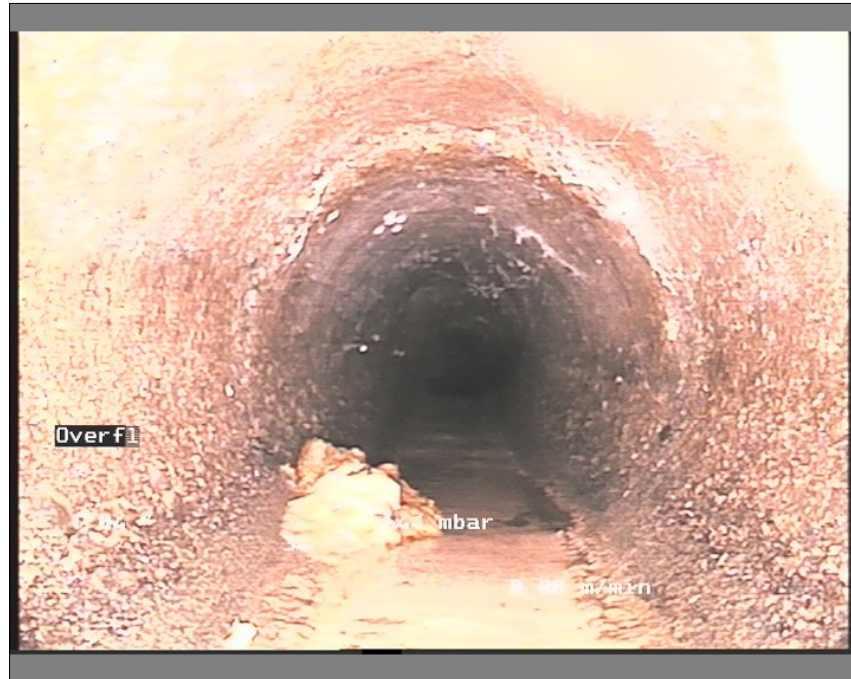
Foto: br 17-br 1812033634-29-05-18\_A.JPG, Medie #: De Engelske \_0, 00:09:47  
25,87m, Overfladebeskadigelse klasse 3, fra urref 01 til urref 12, Stop

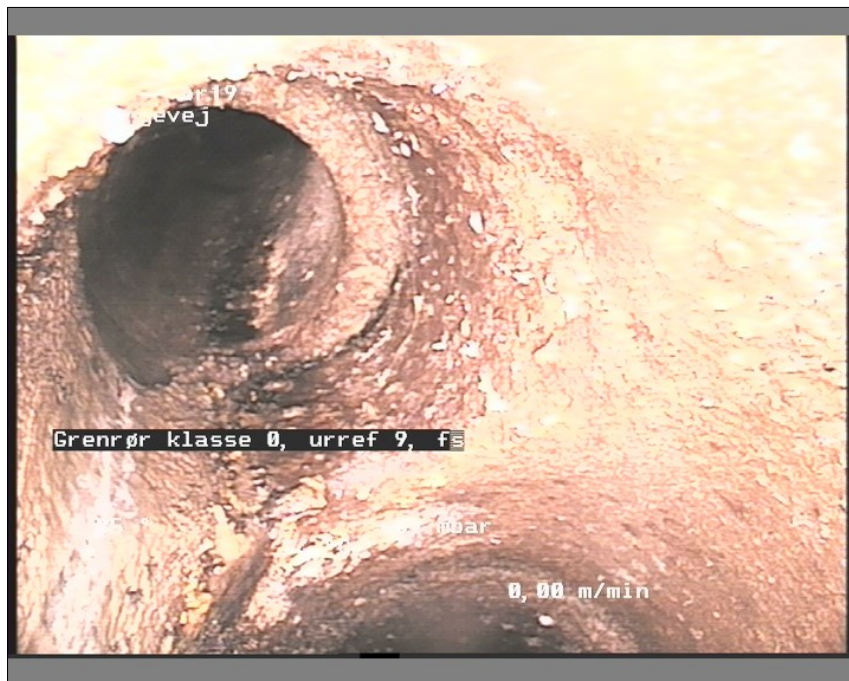
Foto: br 18-br1912241910-29-05-18\_A.JPG, Medie #:: De Engelske \_0, 00:03:38  
7,47m, Grenrør klasse 0, urref 9 / fs 3 i gren

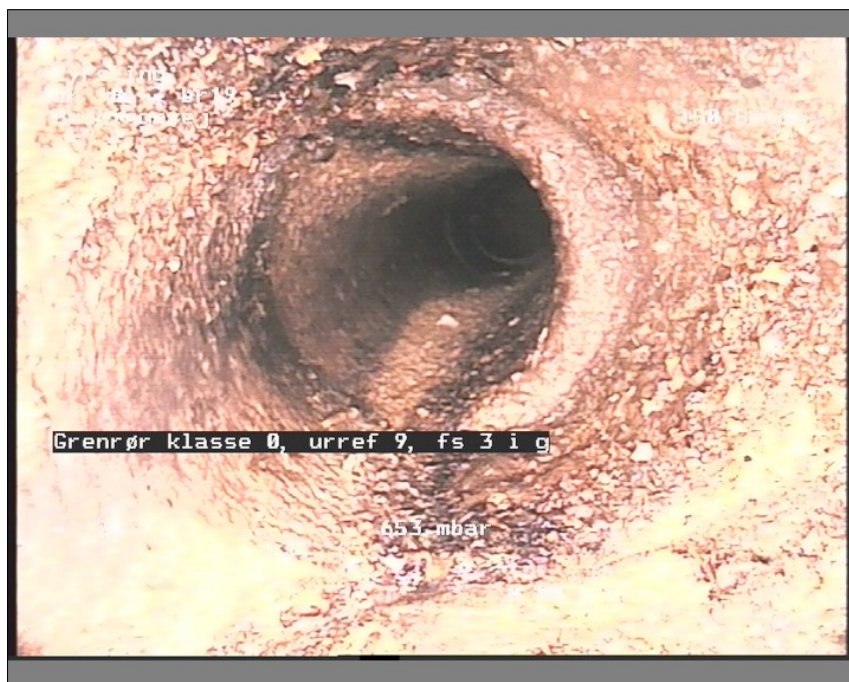
Foto: br 18-br1912251611-29-05-18\_A.JPG, Medie #:: De Engelske \_0, 00:04:16  
8,47m, Grenrør klasse 0, urref 9 / fs 3 i gr

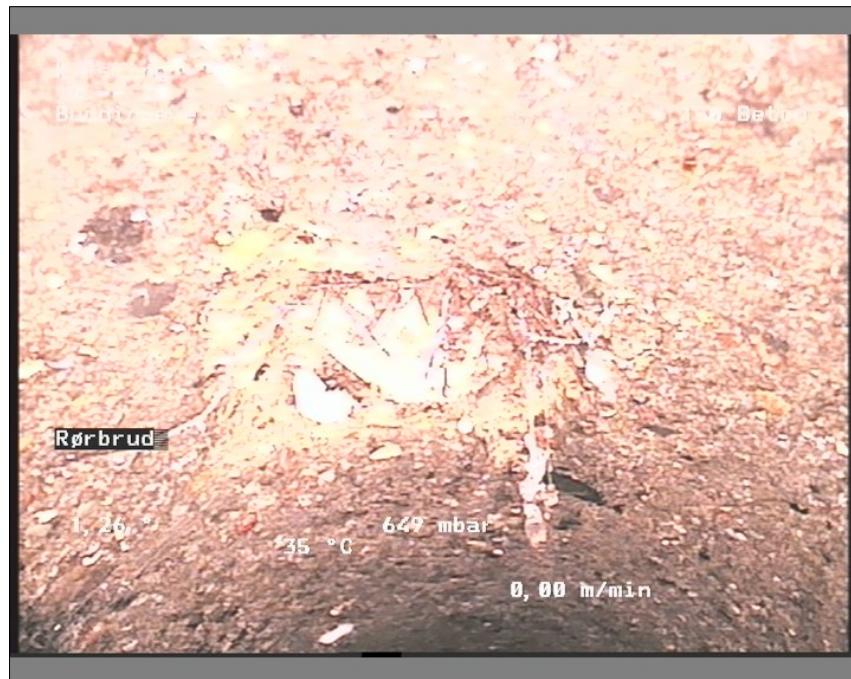
Foto: 19-2012573725-29-05-18\_A.JPG, Medie #:: De Engelske \_0, 00:05:48  
57,97m, Rørbrud klasse 3, fra urref 10 til urref 12, Brud

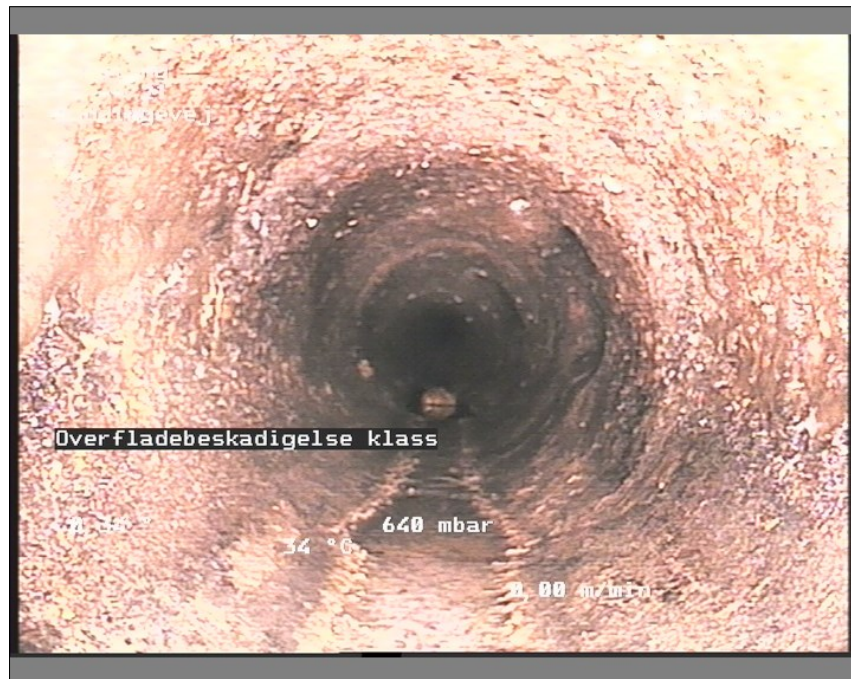
Foto: 15-21133341214-29-05-18\_A.JPG, Medie #:: De Engelske \_0, 00:03:37  
11,17m, Overfladebeskadigelse klasse 3, fra urref 3 til urref 5

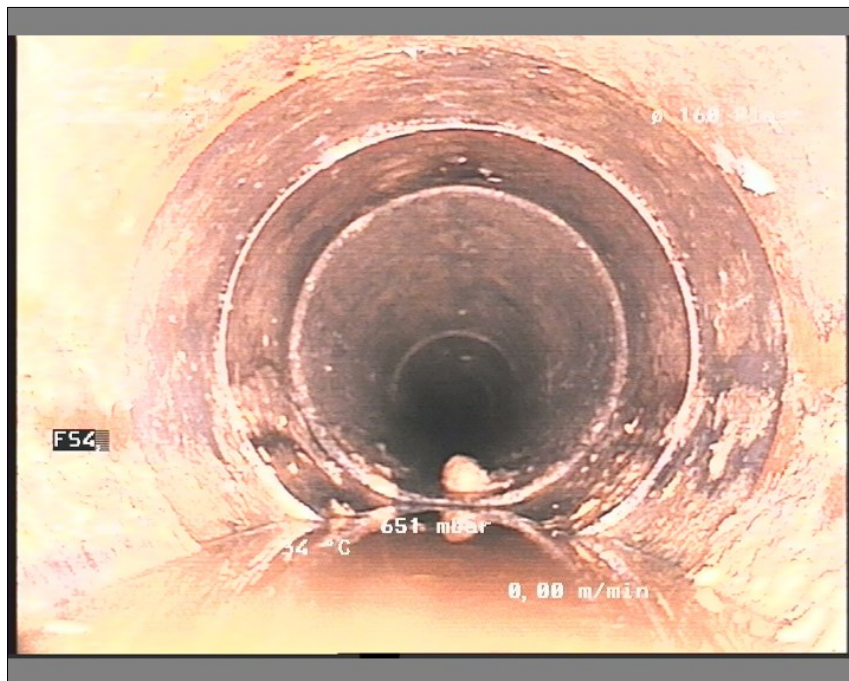
Foto: br 21-21a13572615-29-05-18\_A.JPG, Medie #.: De Engelske \_0, 00:04:14  
20,38m, FS4, Åben samling

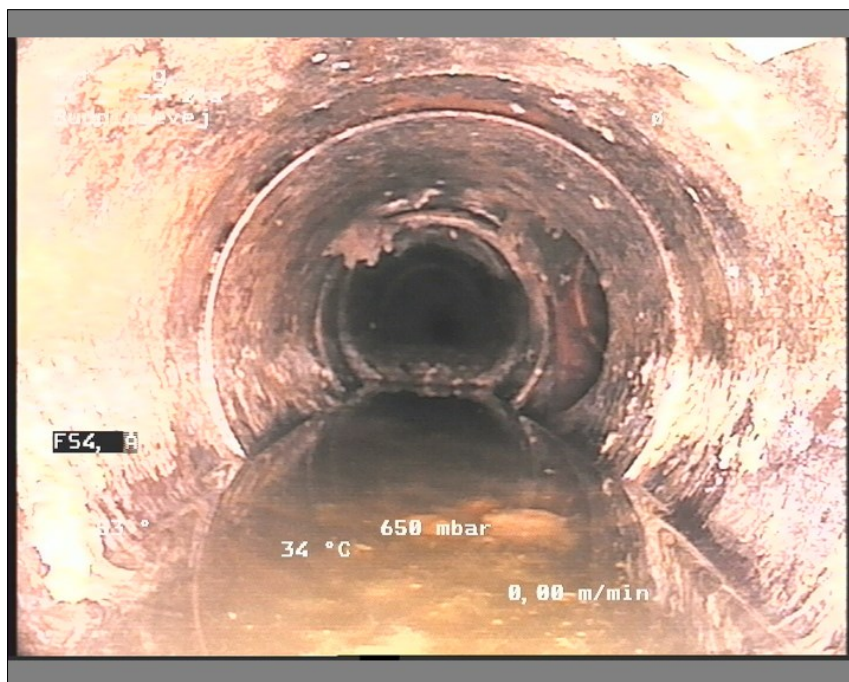
Foto: br 21-21a14001323-29-05-18\_A.JPG, Medie #.: De Engelske \_0, 00:05:51  
26,91m, FS4, Åben samling

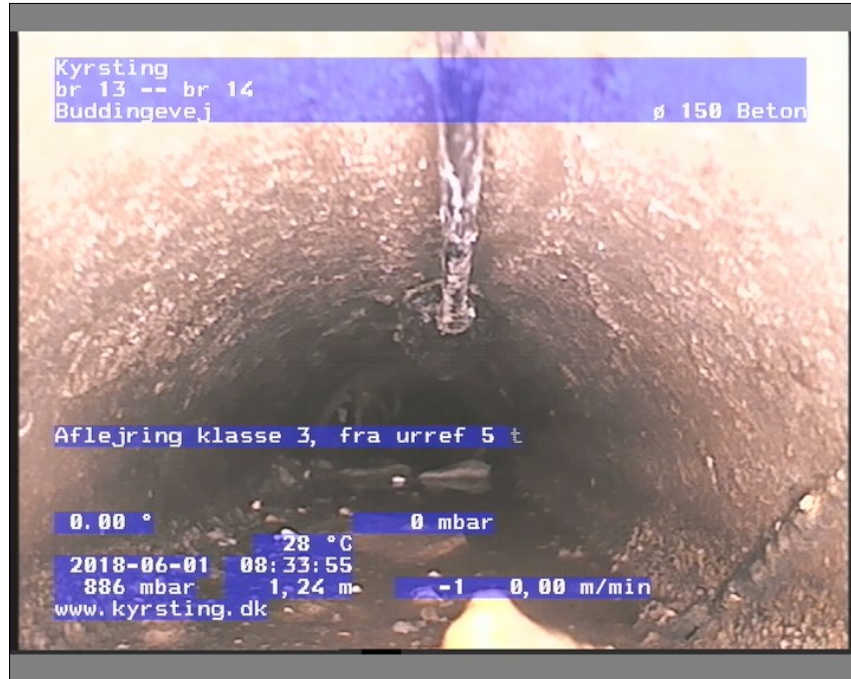
Foto: br 14-br 130834125-29-05-18\_A.JPG, Medie #.: De Engelske \_0, 00:02:32  
1,24m, Aflejrning klasse 3, fra urref 5 til urref 7, Hårde materialer, Fastsiddende

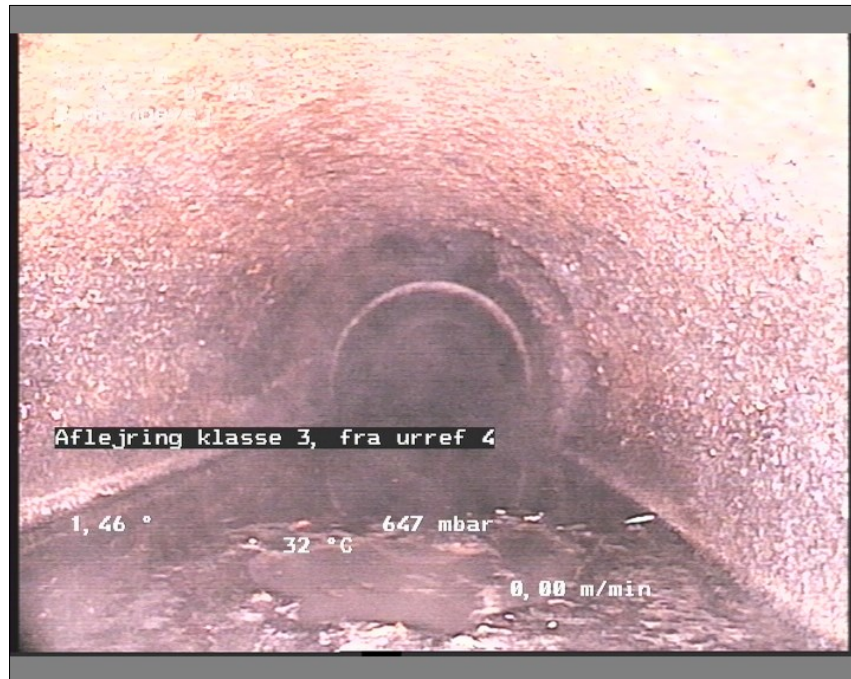
Foto: br 23-br 251027525-29-05-18\_A.JPG, Medie #: De Engelske \_0  
4,64m, Aflejring klasse 3, fra urref 4 til urref 8, Hårde materialer, Sand/Grus

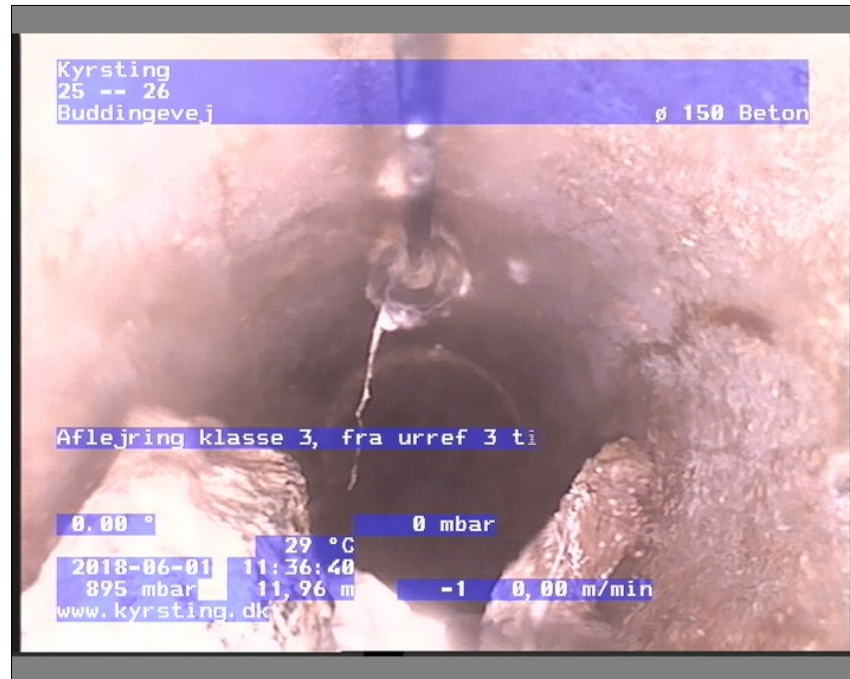
Foto: 25-2611365712-29-05-18\_A.JPG, Medie #:: De Engelske \_0, 00:05:49  
11,96m, Aflejring klasse 3, fra urref 3 til urref 9, Sand/Grus

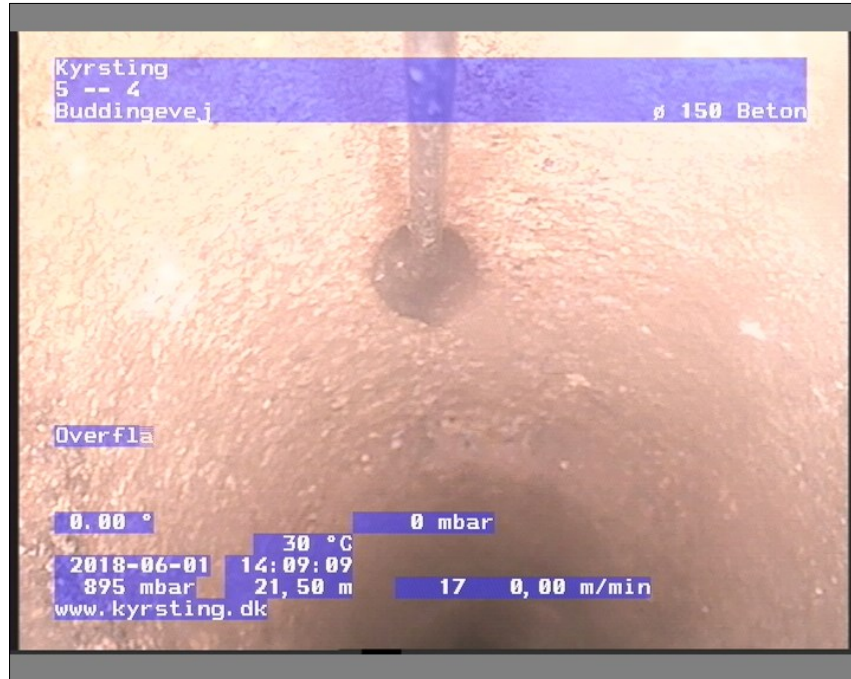
Foto: 4-514092623-29-05-18\_A.JPG, Medie #: De Engelske \_0  
21,5m, Overfladebeskadigelse klasse 3, fra urref 01 til urref 12, Stop

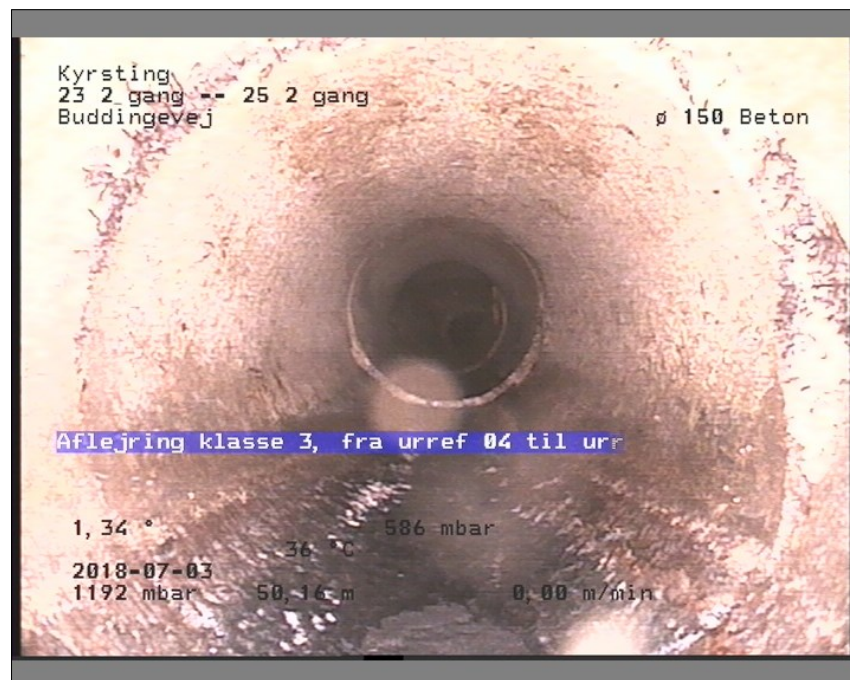
Foto: 23 2 gang-25 2 gang09392128-29-05-18\_A.JPG, Medie #: De Engelske \_0, 00:12:17 50,16m, Aflejring klasse 3, fra urref 04 til urref 08, Hårde materialer, Stop

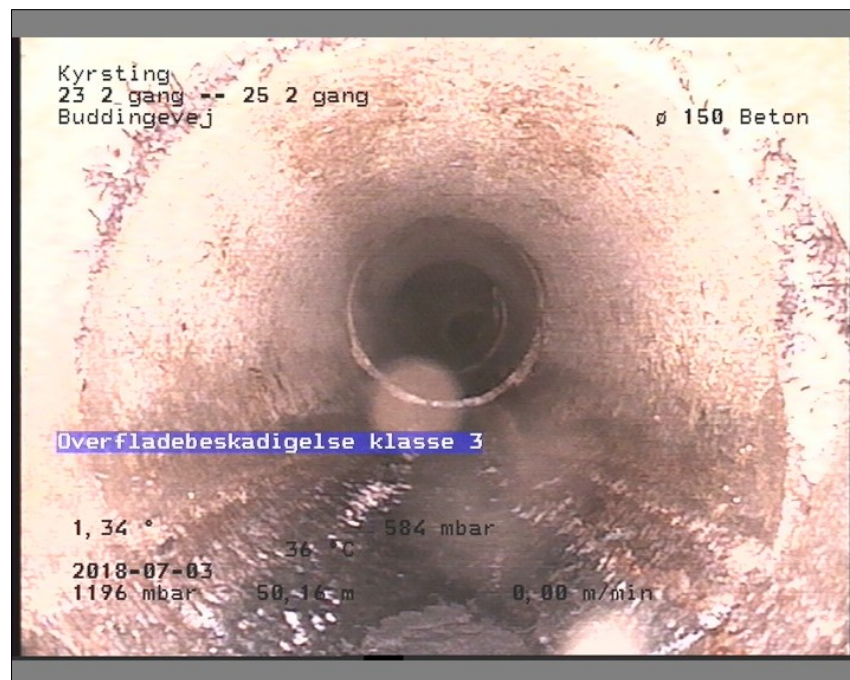
Foto: 23 2 gang-25 2 gang09413930-29-05-18\_A.JPG, Medie #: De Engelske \_0, 00:12:27 50,16m, Overfladebeskadigelse klasse 3, fra urref 4 til urref 8, Start

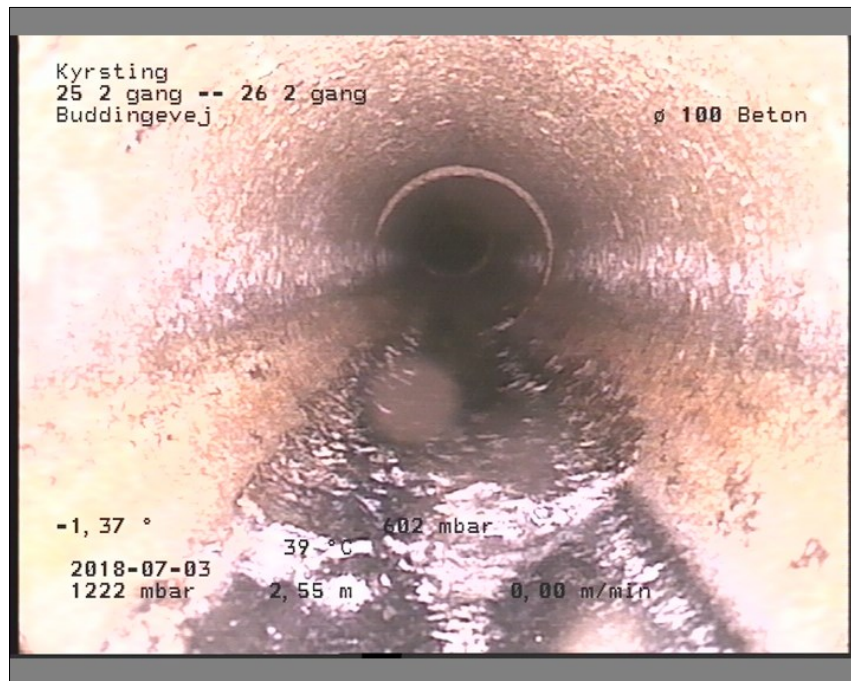
Foto: 25 2 gang-26 2 gang1006054-29-05-18\_A.JPG, Medie #: De Engelske \_0  
1,77m, Aflejring klasse 1, fra urref 5 til urref 7, Hårde materialer, Start
