Falsterske Digelag
Marielyst Strandvej 10
4873 Væggerløse

Kystdirektoratet
J.nr. 20/05891-26
Ref. Bjørn Steen Frederiksen
17-11-2023

Kystdirektoratets vurdering af digesikkerhed af Falsterske Dige efter stormen 20/21. oktober 2023

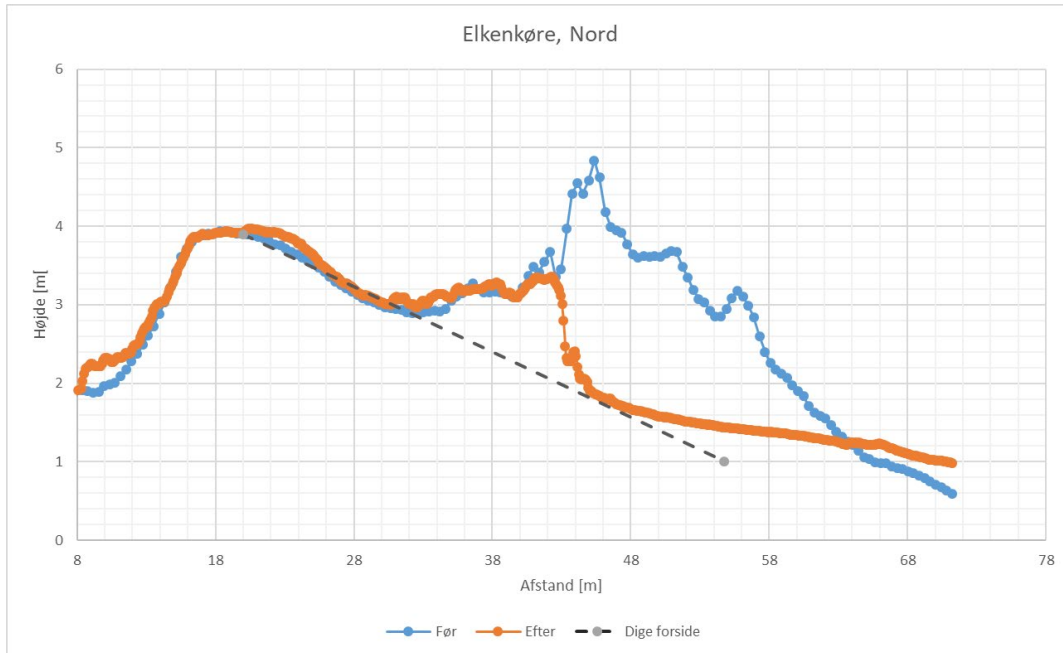
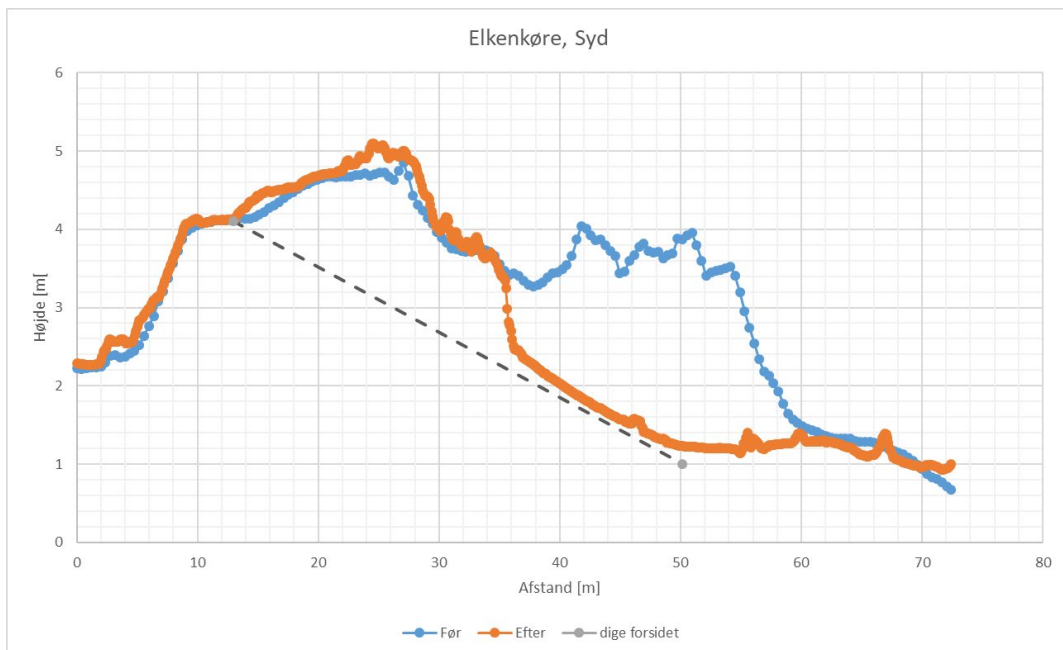
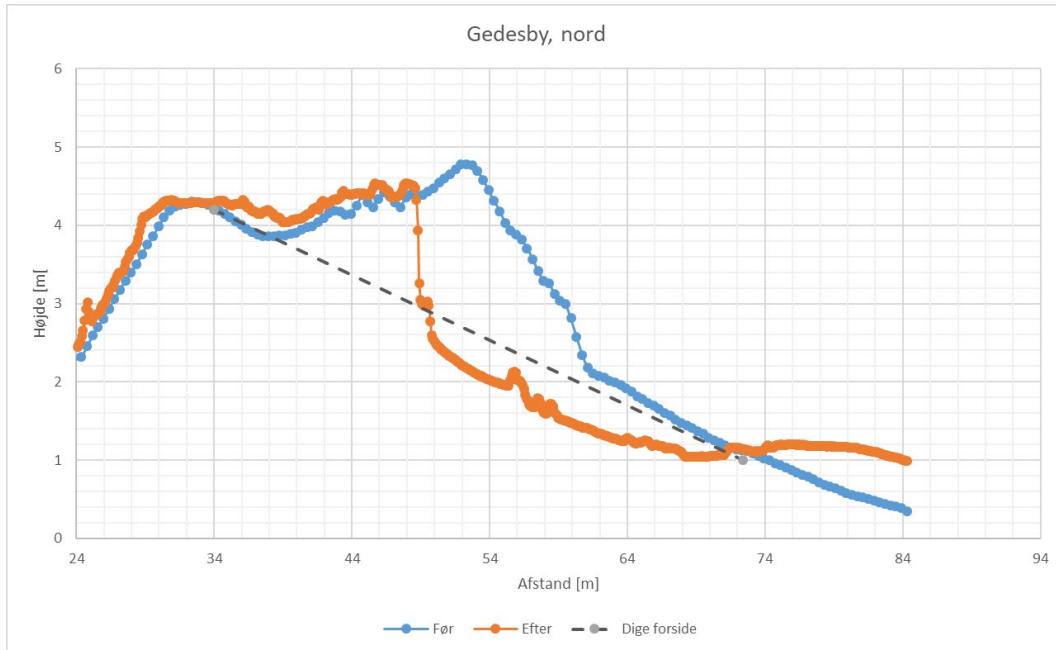
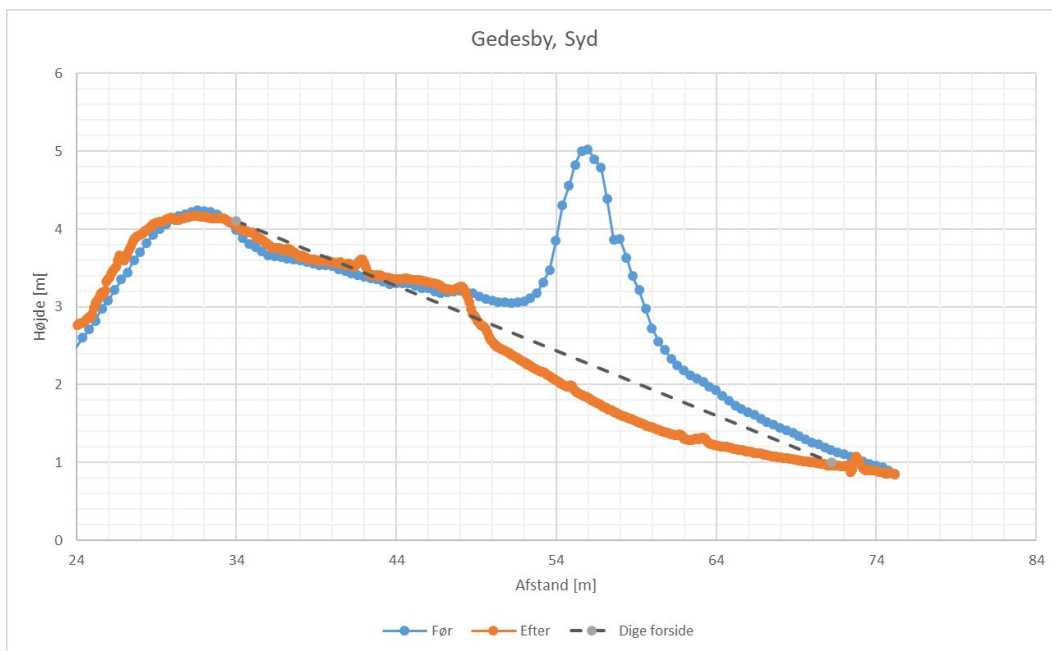
Bilag 2 – Tværsnits profiler, før og efter storm

Ved Gedesby ses erosion i størrelsesorden ca. 10-12 m som følge af hændelsen den 20./21. oktober, mens diget samlet set er smallest ved Holmevej og Sydfalstervej.

Ved Elkenøre ses der for meste 10-15 m erosion af klitten, mens der ses helt op til 20 m erosion ved Sildestrup Øvej. Lige syd for Havlykkevej ses 10-15 m erosion af klitten, hvor digetbredden er samlet set smallest.

Der ses, at på trods af kliterosionen er digets teoretiske forskråning stadig tilstede i Elkenøre. Ved Gedesby observeres erosion af digets teoretiske forskråning på en 1:12-hældningen. Det svarer til, at der mangler ca. 0.5 m i højden over 20 m af digets bredde, svarende til underskud på ca. 10 m³ pr. løbende meter på selve forskråning af diget. Her er set bort fra klittens eroderede volumen.

Begge steder vil diget naturligvis mangle græsdække, hvilket reducerer styrken sammenlignet med rapporten fra Braunschweig. Der pointeres i denne sammenhæng, at for næste alle profilerne i bilag 2 ses en tydelig aflejring af sand foran klitten, som svarer til den berm rapporten omtaler, der er med til at øge sikkerheden (på trods af erosion i klitten).

I Elkenøre er der stadig sand tilbage svarende til mere end det oprindelige sanddige. Der mangler ca. 10 m³ pr. løbende meter i tværsnittende i Gedesby. Dette bør udbredes ved første mulige lejlighed, f.eks. ved hjælp af sandfodring.
