# Skadeinventering och åtgärdsförslag. Besiktning utförd 2024-08-26

## Huvudbyggnad, exteriör och stomme

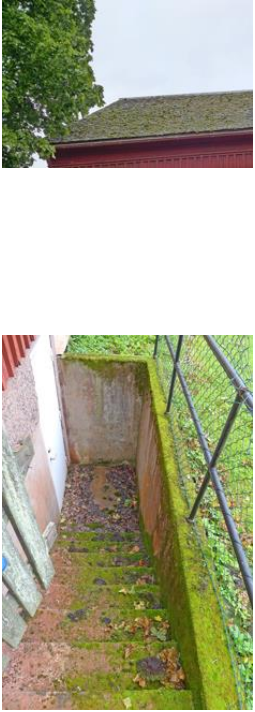
Byggnadsdel	Kulturhistorisk kommentar	Skada / Problem	Åtgärdsbehov	Material / Kompetens mm	Prioritet (se sid. 10)	Åtgärdat
<p data-bbox="277 264 360 293">Övrigt</p>

<p data-bbox="752 264 990 432">Lövträd sträcker sig över byggnadens gavlar och skräpar ner på taken.</p> <p data-bbox="752 472 990 735">Viktigt att de ledningar i mark som stuprören och golvbrunnen i källartrappan är anslutna till fungerar som de ska.</p> <p data-bbox="752 775 990 1007">Kraftig påväxt av mossa på källartrappa. Mossa håller fukt som kan förorsaka frostsador vintertid.</p>	<p data-bbox="1021 264 1279 368">Hålls under uppsikt. Ev. beskärning av enstaka grenar.</p> <p data-bbox="1021 472 1279 632">Hålls under uppsikt. Undersök och säkerställ ledningarnas funktion.</p> <p data-bbox="1021 775 1279 807">Mossa avlägsnas.</p>		<p data-bbox="1659 264 1682 296">Å</p> <p data-bbox="1659 472 1682 504">Å</p> <p data-bbox="1659 775 1682 807">1</p>

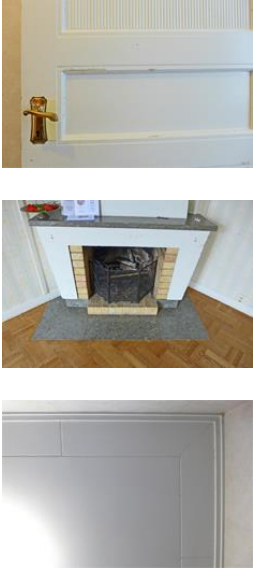
Byggnadsdel	Kulturhistorisk kommentar	Skada / Problem	Åtgärdsbehov	Material / Kompetens mm	Prioritet (se sid. 10)	Åtgärdat
<p>Interiör, bottenvåning</p>

<p>Intressant interiör från konsekvent renovering vid mitten av 1900-talet. Bl.a. fyllningsdörrar med räfflade fyllningar och mässingstrycken, modernistiskt utformade foder och lister, fönsterbänkar av grå kalksten, eldstad, kalkstens- och parkettgolv samt mönsterlagt innertak av vitmålade träfiberskivor.</p>	<p>Generellt: Slitage och skador på tapeter, målade snickerier och varmvattensradiatorer mm.</p> <p>Exempel på skador redovisas nedan.</p>	<p>Normalt underhåll. Under den vita färgen på innerdörrar och snickerier kan en varmt grå kulör skönjas, vilket kan övervägas vid framtida målningsbehandling.</p>		3	
<p>Rum 101, bottenvåning. Väggar och radiator</p>

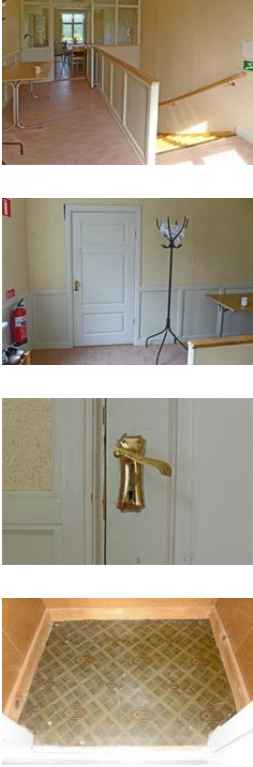
Byggnadsdel	Kulturhistorisk kommentar	Skada / Problem	Åtgärdsbehov	Material / Kompetens mm	Prioritet (se sid. 10)	Åtgärdat
<p>Interiör, övervåning</p>

<p>Intressant interiör från renovering vid mitten av 1900-talet med inslag av äldre byggnadsdetaljer. Bl.a. modernistiskt utformade foder och lister, i anslutning till den övre hallen konsekvent modernistisk inredning med glasparti, bröstpanel, trappräcke och handledare. Fyllningsdörrar från 1800-talets andra halva med franska gångjärn och mässingstrycken. Enstaka äldre linoleummattor i garderober.</p>	<p>Generellt: Slitage och skador på tapeter, målade snickerier, fönsterbågar och fönsterbänkar mm.</p> <p>Exempel på skador redovisas nedan.</p>	<p>Normalt underhåll. Under den vita färgen på innerdörrar och snickerier kan en varmt grå kulör skönjas, vilket kan övervägas vid framtida målningsbehandling.</p>		3	
<p>Rum 201, övervåning. Väggar</p>

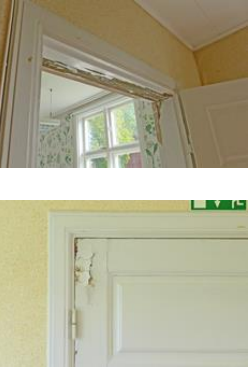
Byggnadsdel	Kulturhistorisk kommentar	Skada / Problem	Åtgärdsbehov	Material / Kompetens mm	Prioritet (se sid. 10)	Åtgärdat
<p>Rum 201, övervåning. Dörrar</p>

<p>Fyllningsdörrar från 1800-talets andra halva med franska gångjärn och mässingstrycken.</p>	<p>Kraftigt flagnande färg i dörrkarm till rum 203. Troligen äldre skada, ej förhöjd fuktkvot.</p> <p>Flagnade färg på dörrblad till rum 207.</p>	<p>Hålls under uppsikt. Orsak till flagnande färg klarläggs, därefter målning.</p> <p>Retuschering eller målning.</p>	<p>Linoljefärg</p> <p>Linoljefärg</p>	<p>Å 2</p> <p>2</p>	
<p>Rum 203, övervåning. Tak</p>

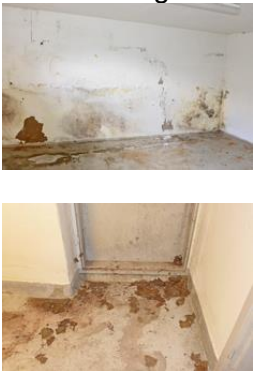
<p>Källarutrymme med pannrum och tvättstuga mm, troligen utgrävt i samband med installation av centralvärme vid 1900-talets mitt. Väggar och golv av gjuten betong.</p>	<p>Hög fuktbelastning i ytterväggarnas nedre del. Saltutfällningar och flagnande färg på ytterväggar och golv. Vid ytterdörr finns tecken på att det läckt in vatten utifrån.</p>	<p>Undersök om dränering finns och om den i så fall fungerar tillfredsställande. Undersök om ledningar i mark som stuprören är anslutna till fungerar som de ska. Rensa golvbrunnen i källartrappan regelbundet. Sörj för god ventilation och värmetillförsel i källarvåningen.</p>		<p>1</p>

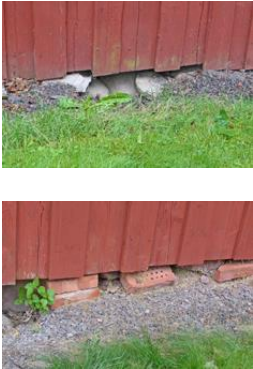
Byggnadsdel	Kulturhistorisk kommentar	Skada / Problem	Åtgärdsbehov	Material / Kompetens mm	Prioritet (se sid. 10)	Åtgärdat
<p>Grund</p>

<p>Kallmurad (ej fogad) naturstensgrund, som är låg i NO och högre i SV. Rejåla grundstenar vid hörn och knutar, mindre stenar däremellan.</p>	<p>Utrasade grundstenar på enstaka ställen mot S, Ö och N. Möjligen orsakat av grävling.</p> <p>Partier av utrasad natursten har mot Ö ersatts av tegelstenar.</p>	<p>Utrasade grundstenar återställs för att förhindra fortsatta skador.</p> <p>Tegelstenar ersätts med natursten. Tegelsten kan suga upp markfukt kapillärt till syllen.</p>	<p>Natursten.</p> <p>Natursten.</p>	<p>2</p> <p>2</p>	
<p>Stomme</p>	<p>Liggtimmer med utskjutande knutar.</p>	<p>-</p>				
<p>Fasad</p>

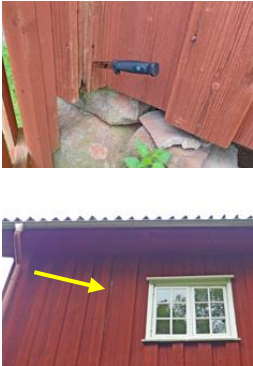
<p>Bred, delvis ålderdomlig, lockpanel.</p>	<p>S fasad: Knutbräder vid SV och SÖ hörnen något murkna i nederdel.</p> <p>S &amp; V fasad: Glipor vid enstaka panelbräder, där locken inte täcker helt.</p>	<p>Hålls under uppsikt. Skarvas med nytt/begagnat virke.</p> <p>Hålls under uppsikt. Ev flyttas lockbräder något för bättre täckning.</p>	<p>Virke av samma dimension och yta som befintligt.</p>	<p>Å 3</p> <p>Å 3</p>

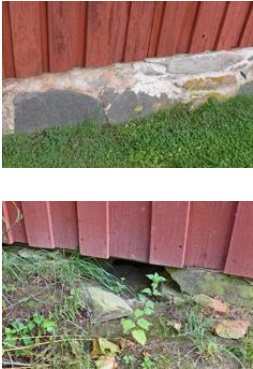
Byggnadsdel	Kulturhistorisk kommentar	Skada / Problem	Åtgärdsbehov	Material / Kompetens mm	Prioritet (se sid. 10)	Åtgärdat
<p>Grund</p>

<p>Fogad naturstensgrund. Baksidan kompletterad med betonghålstén.</p>	<p>Grunden är fogad med hårt, troligen cementhaltigt bruk.</p> <p>Utrasade grundstenar på enstaka ställen mot N. Möjligen orsakat av grävling.</p>	<p>Cementhaltigt bruk avlägsnas på hela grunden och ersätts om så anses befogat med hydrauliskt kalkbruk.</p> <p>Utrasade grundstenar återställs för att förhindra fortsatta skador.</p>	<p>Hydrauliskt kalkbruk.</p> <p>Natursten.</p>	<p>3</p> <p>2</p>	
<p>Stomme</p>	<p>Liggtimmer med utskjutande knutar.</p>	<p>-</p>				
<p>Fasad</p>

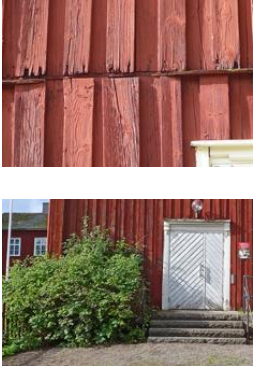
<p>Bred, delvis ålderdomlig, lockpanel.</p>	<p>S fasad: Panel något väderbiten/ urlakad. Enstaka locklister röt-skadade i de nedre delarna.</p> <p>S fasad: Buske växer nära grund och fasad vid SV hörnet.</p>	<p>Hålls under uppsikt. Skarvas med nytt/ begagnat virke.</p> <p>Buske tas bort.</p>	<p>Virke av samma dimension och yta som befintligt.</p>	<p>Å 3</p> <p>2</p>

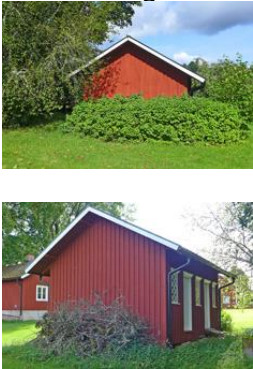
<p>Träd och buskar S och V om byggnaden växer väldigt nära.</p> <p>Ris och grenar ligger vid N gaveln.</p>	<p>Trädgrenar som hänger över byggnaden gallras. Buskar vid husets fasader tas bort.</p> <p>Avlägsnas.</p>		<p>2</p> <p>1</p>

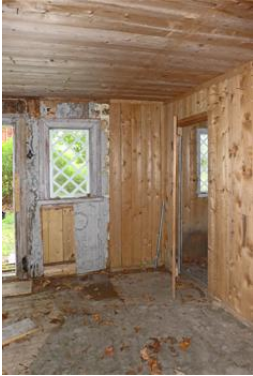
Byggnadsdel	Kulturhistorisk kommentar	Skada / Problem	Åtgärdsbehov	Material / Kompetens mm	Prioritet (se sid. 10)	Åtgärdat
<p>Interiör</p>

<p>Enkel och tidlös inredning. Spår efter tapeter och linoleummatta. Avträde i byggnadens N del.</p>	-				
<p>Rum 101, Förrådsutrymme, Golv</p>

<p>Mörka fläckar på golvet i S delen. Förhöjd fuktkvot i golvbräder (ca 40-48%). Möjligen äldre rester efter oljespill.</p>	<p>Hålls under uppsikt. Utred orsaken till förhöjd fuktkvot.</p>		<p>Å 2</p>	
Rum 102, Avträde		-

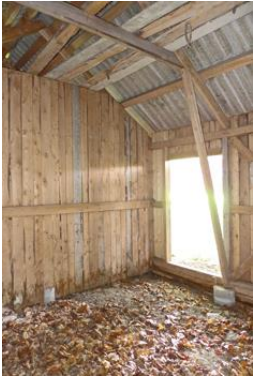
Byggnadsdel	Kulturhistorisk kommentar	Skada / Problem	Åtgärdsbehov	Material / Kompetens mm	Prioritet (se sid. 10)	Åtgärdat
Interiör

Enkel och tidlös inredning. Avträde i byggnadens NV del.	-				
Rum 101, Avträde		-				
Rum 102, Förrådsutrymme

Grävda håligheter i jordgolv vid vägg mot avträde. Möjligen orsakat av grävling.	Hålls under uppsikt. Ev. säkring av grund för att förhindra fortsatta skador.		Å 3	
Rum 103, Förrådsutrymme		-
