Man lär så länge man lever!

Del 2, Bromsoljeläckage

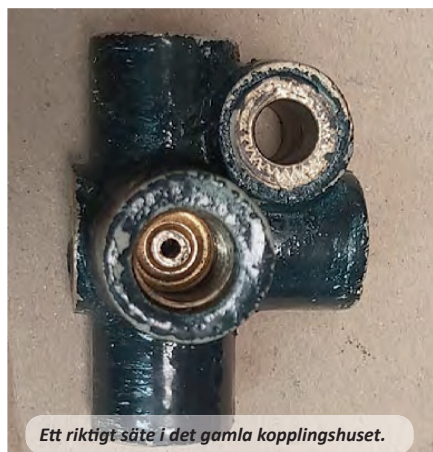
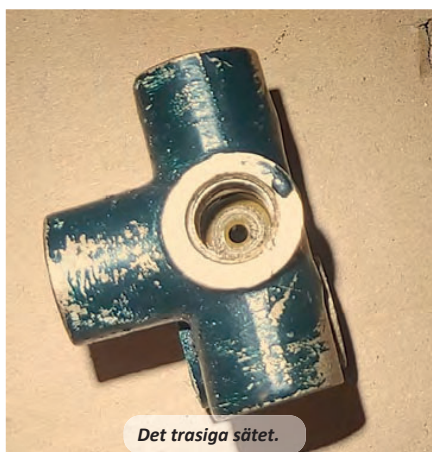
Hade ett extra bromsrör och monterade i det. Samma resultat. OK, bara ett att göra, ut med "bromsrörkopplingen", den enda delen jag inte hade bytt. Mycket riktigt, sätet för höger fram var demolerat. Ett riktigt säte till vänster och det demolerade till höger.

Ser ni skillnaden? I den oförstörda så ser det ut som en rörstump som går in i bromsröret och styr upp medan den demolerade saknar både det fina spåret runt om och rörstumpen.

Så antingen har jag eller någon före mig fått dit ett rör med fel kragning som tryck sönder sätet med mitt idoga efterdragande. Röret hade en stukning som var som en kupol mer än en som en krage. Har tyvärr inte kvar röränden så jag kan plåta den, den gick i metallåtervinningen direkt.

Så det var bara att köpa ett nytt kopplingshus från England. Väl framme så kunde jag konstatera att detta hade ju inte samma säten som det tidigare! Här fanns ingen rörstump utan bara en kona. Så efter lite googlande och speciellt på fedhil-lusa.com så lärde jag mig följande (och lånade bilderna nedan).

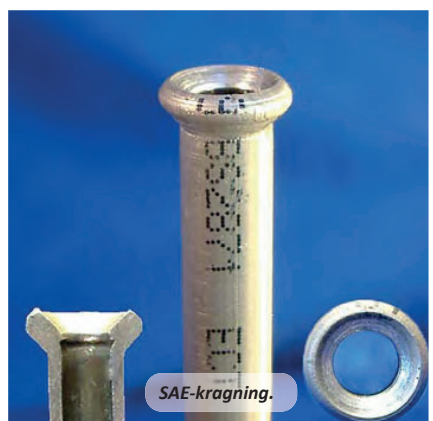
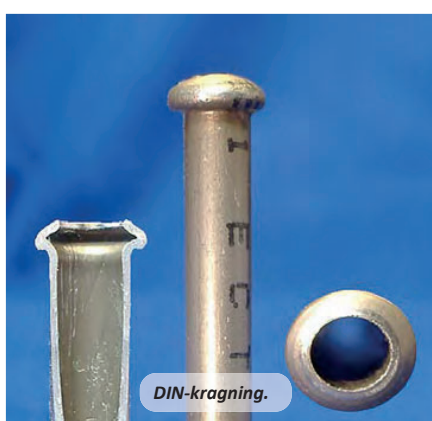
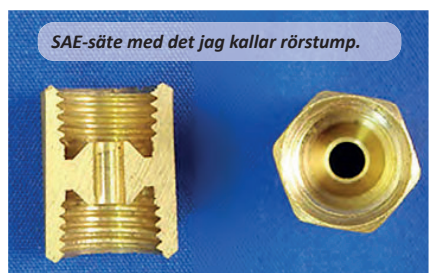
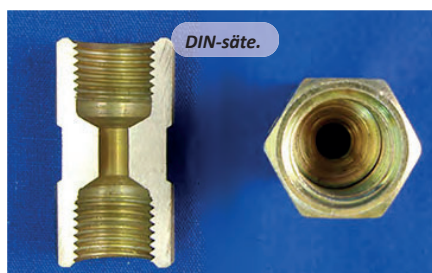
Det finns två varianter på kragning, SAE och DIN.

SAE kallas också dubbelkragning och DIN följaktligen enkel eller bubbla.

Det jag hade i bilen original var alltså SAE och de NOS rör jag använt var också SAE och då tätade inte det som gick ner i det skadade sätet. Det nya kopplingshuset jag köpt hade DIN säten!

Så in under bilen, kapa bort de fina SAE kragningarna med Dremeln och kraga om rören till DIN. Peppar, peppar, rören höll för bökande och nu sitter allt på plats och är tätt.
