Man lär så länge man lever!

Del 2, Bromsoljelläckage

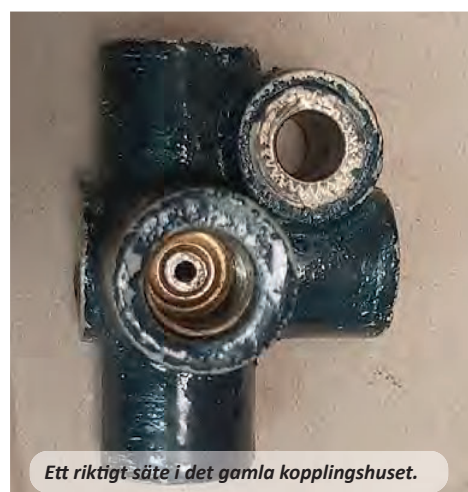
Ett riktigt säte i det gamla kopplingshuset.

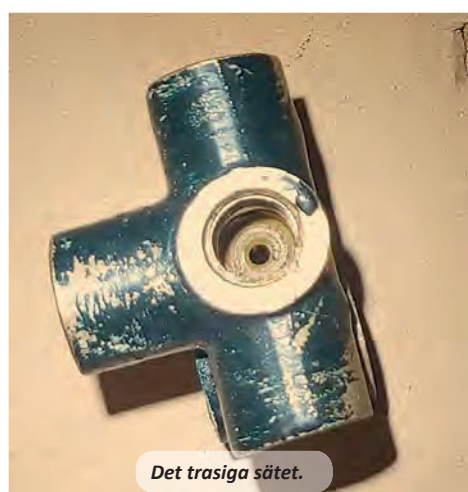
Det trasiga sätet.

Ser ni skillnaden? I den oförstörda så ser det ut som en rörstump som går in i bromsröret och styr upp medan den demolerade saknar både det fina spåret runt om och rörstumpen.

Så antingen har jag eller någon före mig fått dit ett rör med fel kragning som tryck sönder sätet med mitt idoga efterdragande. Röret hade en stukning som var som en kupol mer än en som en krage. Har tyvärr inte kvar röränden så jag kan plåta den, den gick i metallåtervinningen direkt.

Så det var bara att köpa ett nytt kopplingshus från England. Väl framme så kunde jag konstatera att detta hade ju inte samma säten som det tidigare! Här fanns ingen rörstump utan bara en kona. Så efter lite googlande och speciellt på fedhillsusa.com så lärde jag mig följande (och lånade bilderna nedan).

Så in under bilen, kapa bort de fina SAE kragningarna med Dremeln och kraga om rören till DIN. Peppar, peppar, rören höll för bökande och nu sitter allt på plats och är tätt.

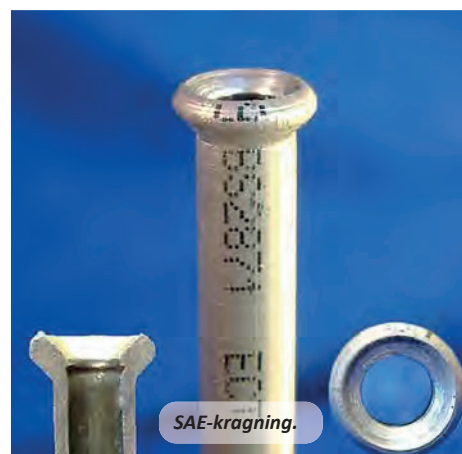
SAE-kragning.

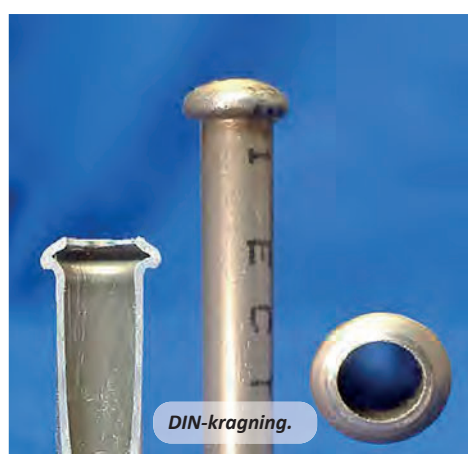
DIN-kragning.

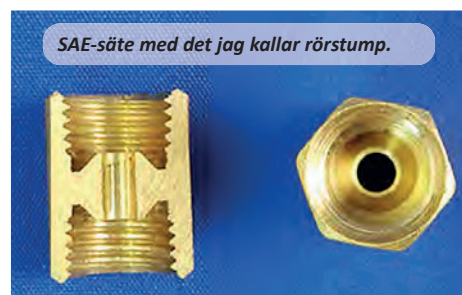
SAE-säte med det jag kallar rörstump.

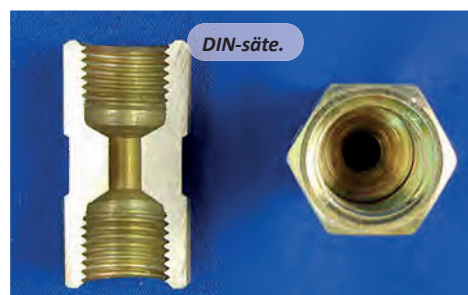
DIN-säte.
