**Den selvejende institution
Hestbedgård
Katteværstrædet 10
4305 Orø**

**Gennemgang og vurdering af
stuehusets tilstand med handlingsplan
for renovering**

Udarbejdet af
Rådgivende Ingeniør Finn Schmidt-Sørensen

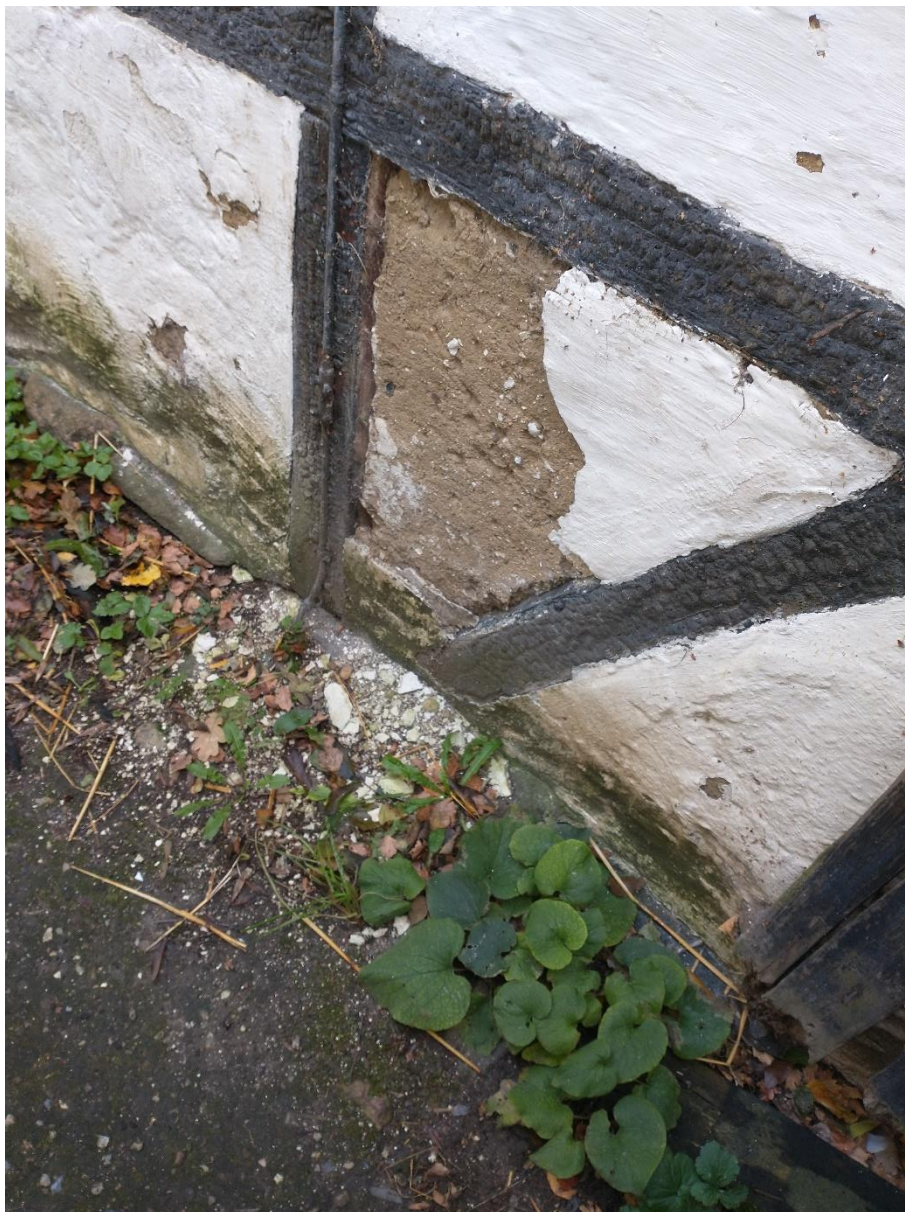
Billede 1. Hjørne af gavl. Bundrem er rådnet op og der er betydeligt råd i øvrigt bindingsværk. Som derfor har mistet styrken. Ler-stenene i tavlen er blotlagt og er ved at forvitre.

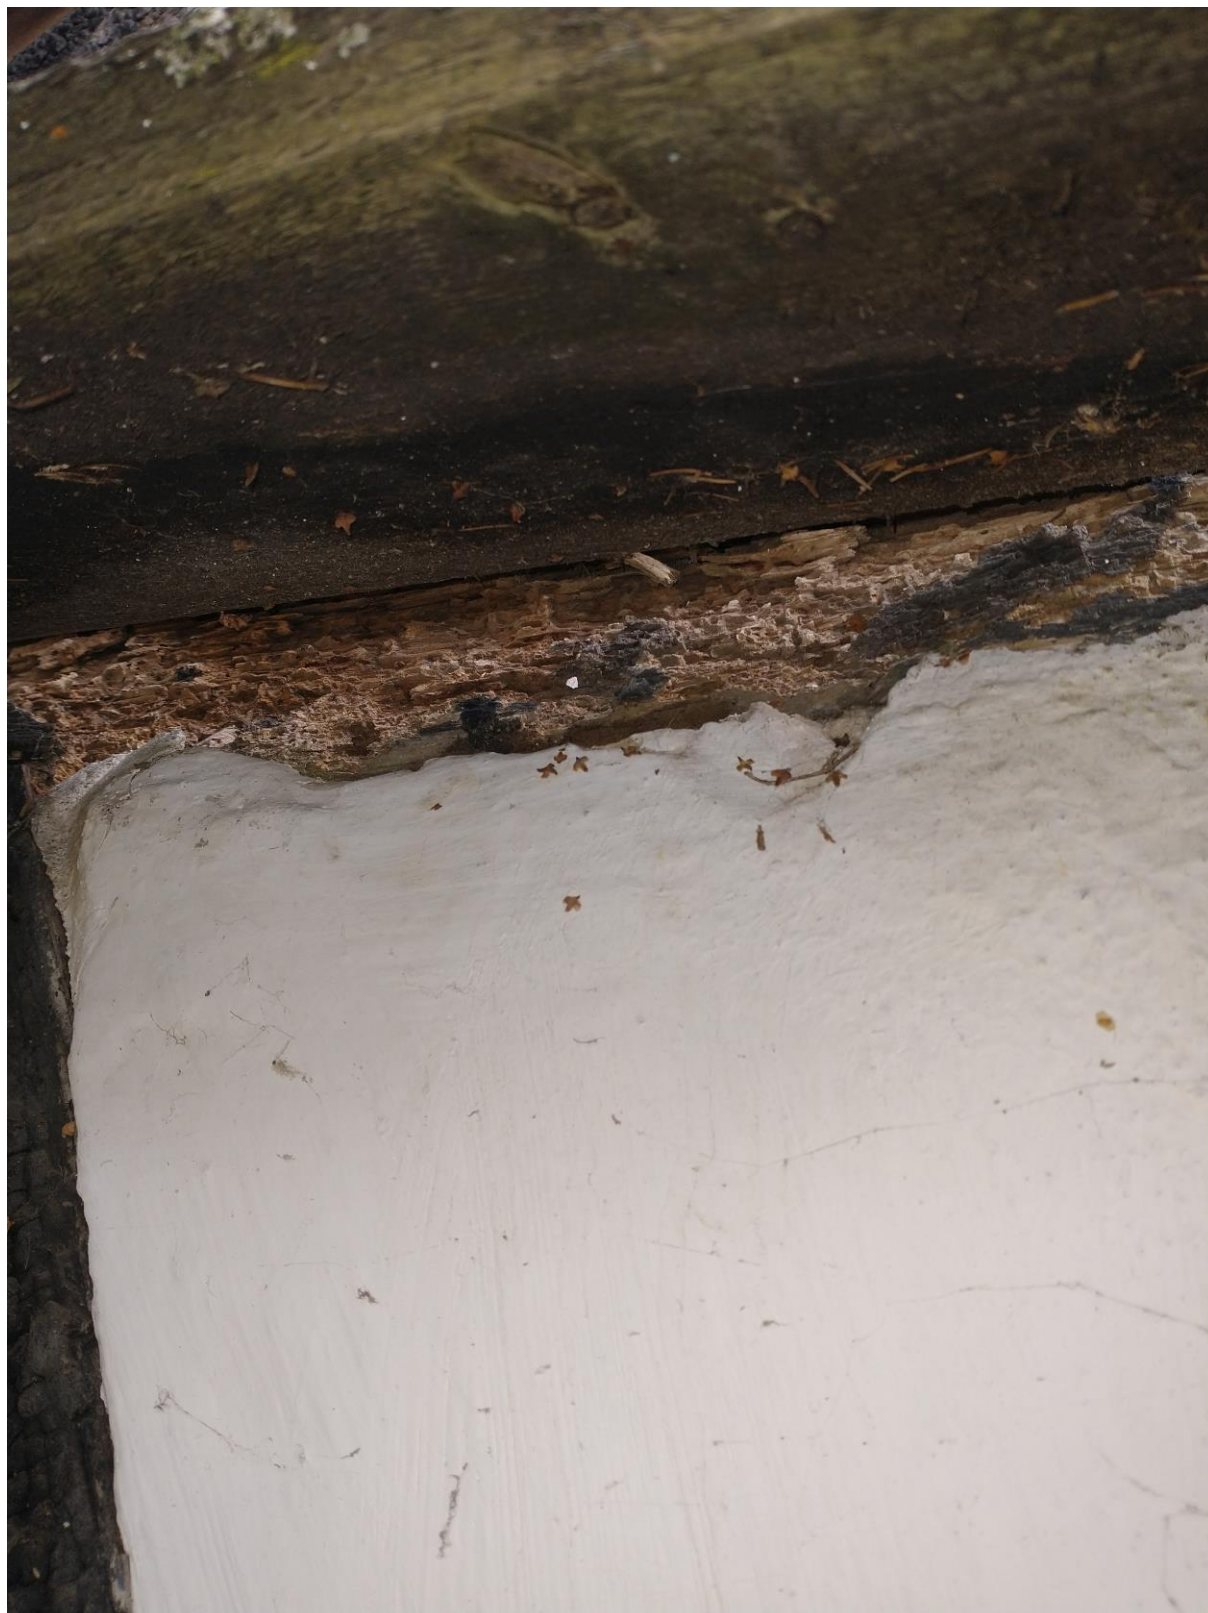
Billede 2. Råd i toprem i gavl, hvor topremnen er forsvundet

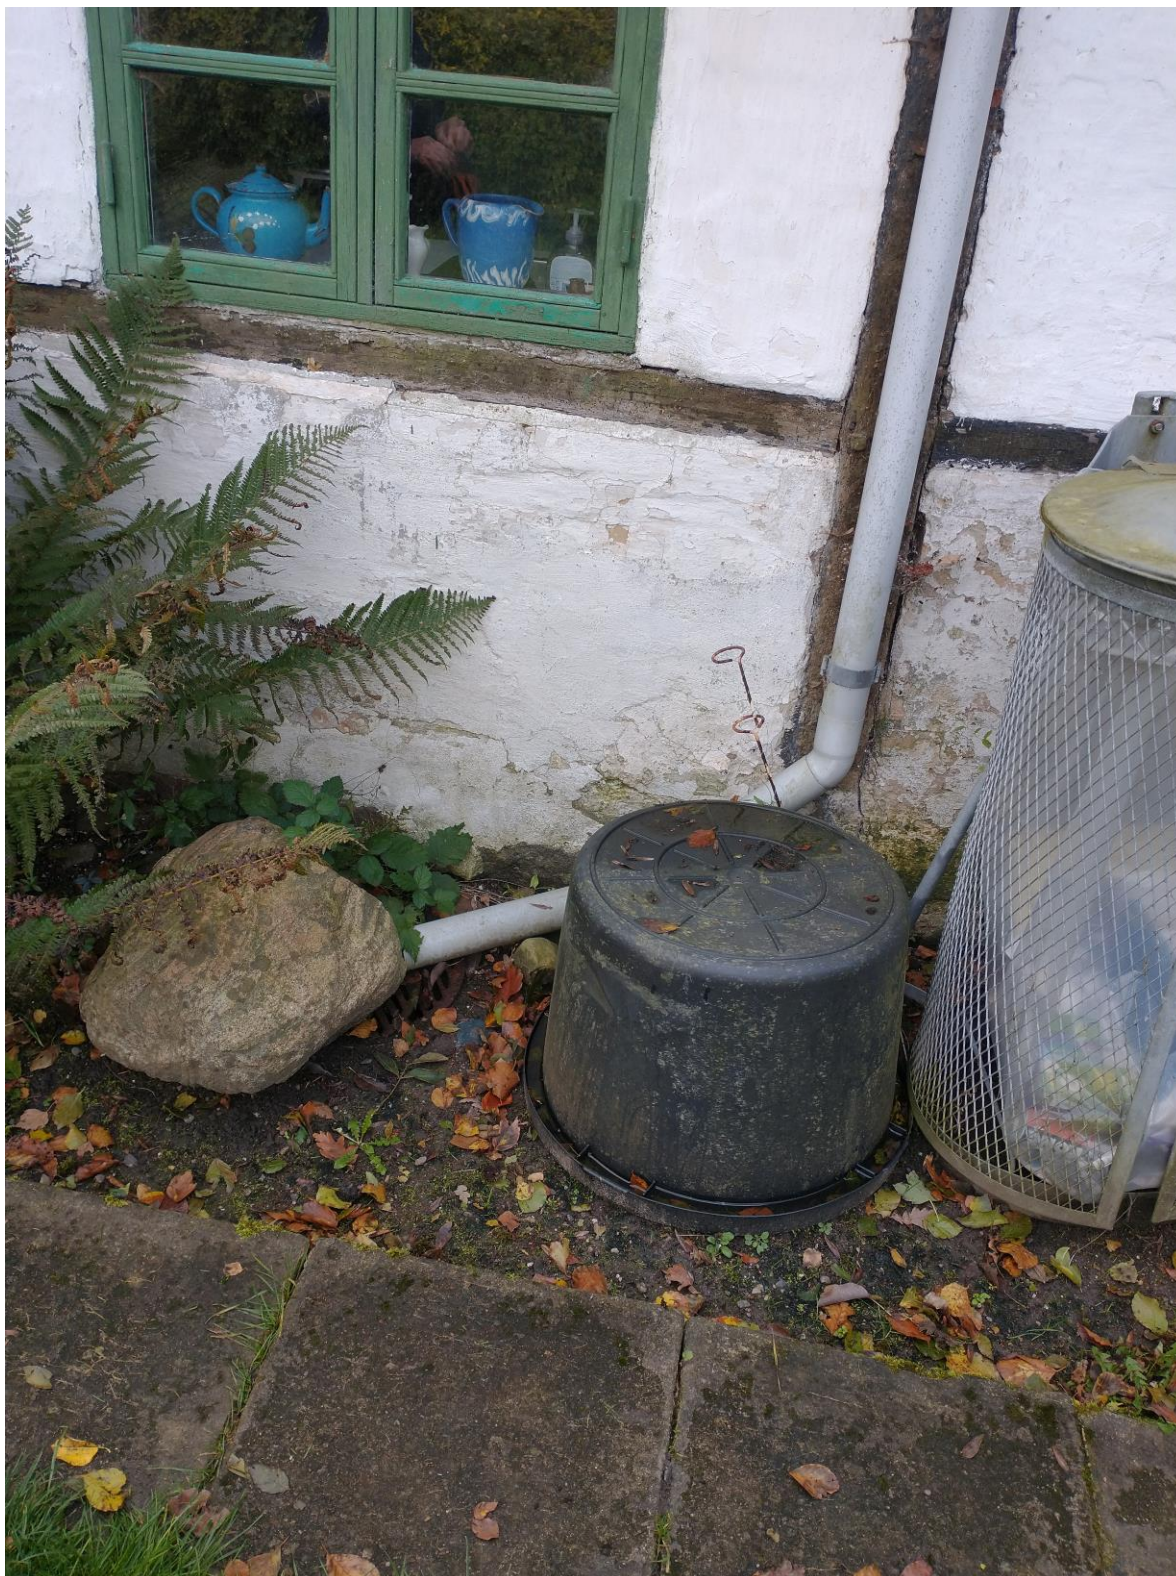
Billede 3. Bindingsværk og nedløbsbrønd i havesiden. Bundremmen og underste sten i tavlen er bortrådet, fordi de er dækket af muld og beplantning. Øvrigt træværk har svære rådskader, og der er ingen bæreevne og konstruktionsstyrke forenden i muren. Nedløbsbrønden kan ikke bortlede vandet.

1. **Hurtigst muligt** bør elinstallationerne, der er meget gamle, gennemgås, så de er lovlige -dvs. uden overbelastning af grupper og samlinger i dåser og med den nødvendige ekstrabeskyttelse, så der ikke er nogen brandfare.
2. **Næste år** bør beplantning og terræn langs gavle og haveside fjernes, og der skal udgraves 3 m væk fra huset, så terrænet er min 20 cm under fundamentene med 5 cm fald pr. m ud til en faskine. De nærmere arbejder fremgår af tegning nr. 1.
Nedløbsbrøndene på havesiden føres samtidig 3 m væk fra huset.

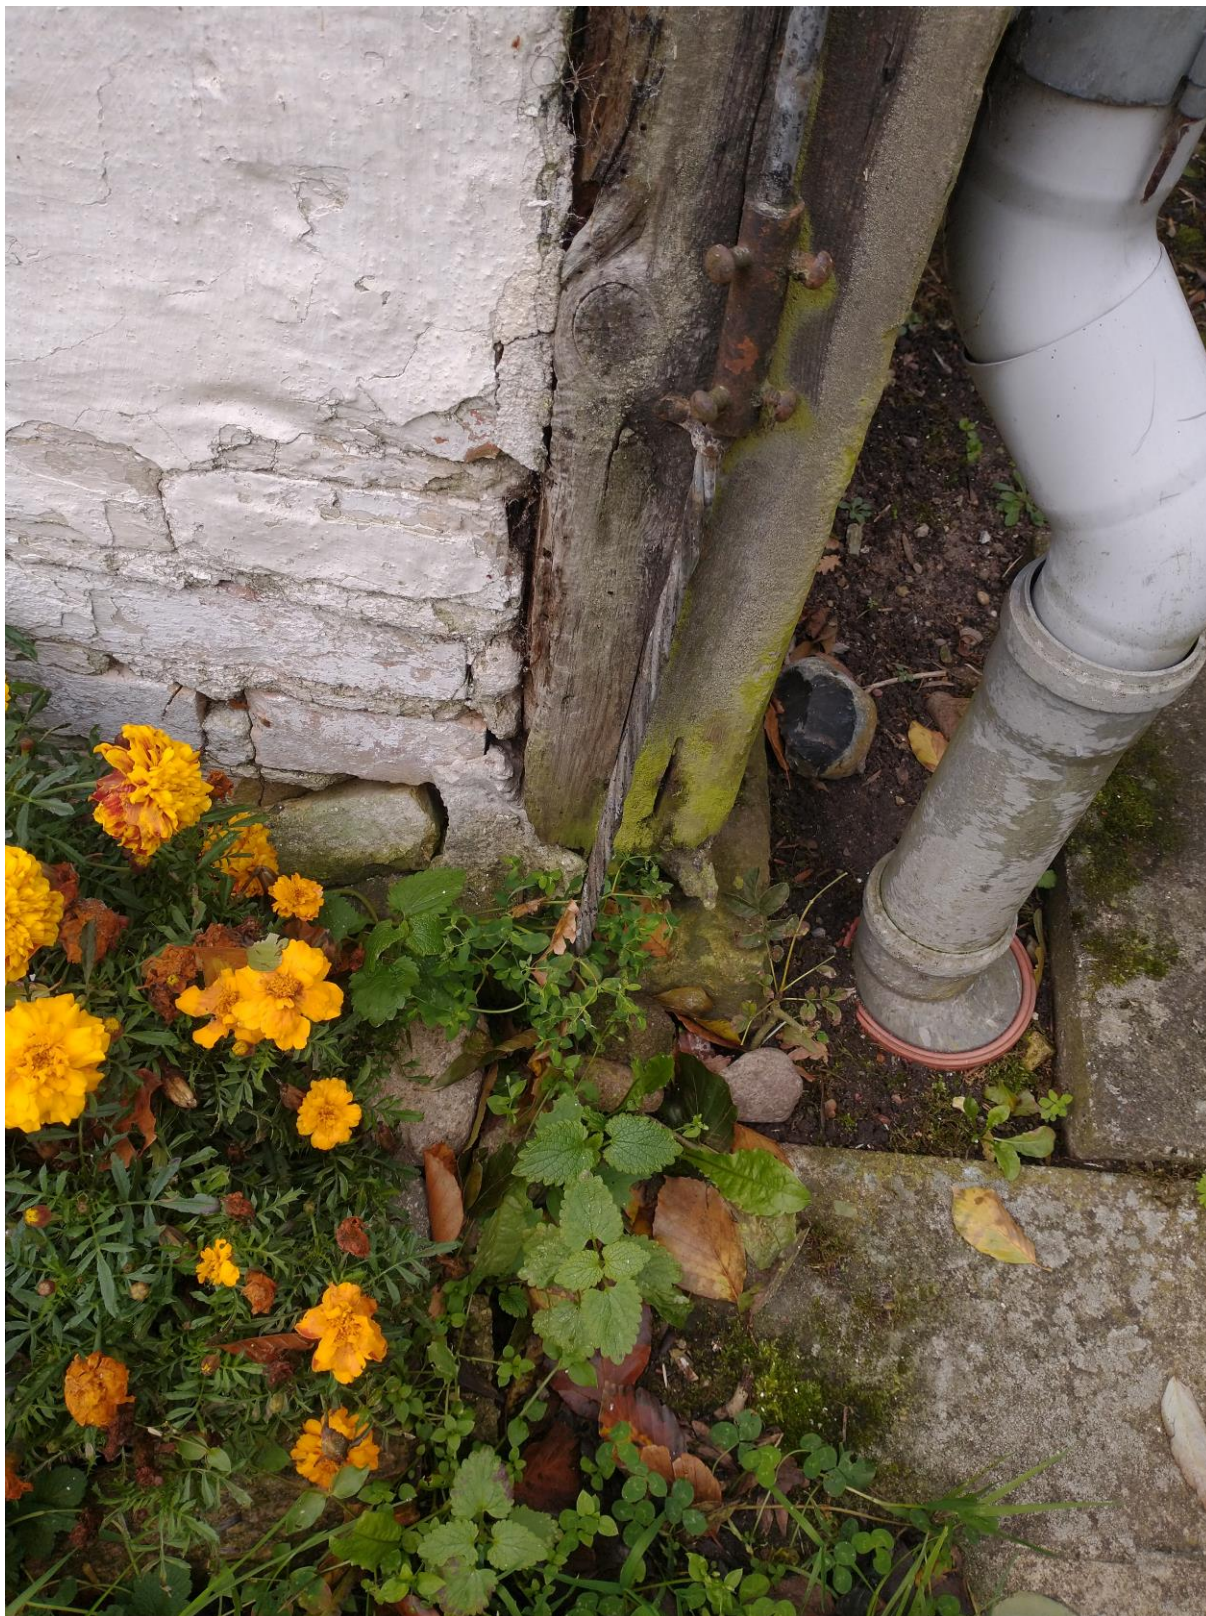
Billede 4. Gavlhjørne mod haven. Her er mur og bindingsværk forsvundet, og der er ingen konstruktionsstyrke og bæreevne tilbage.

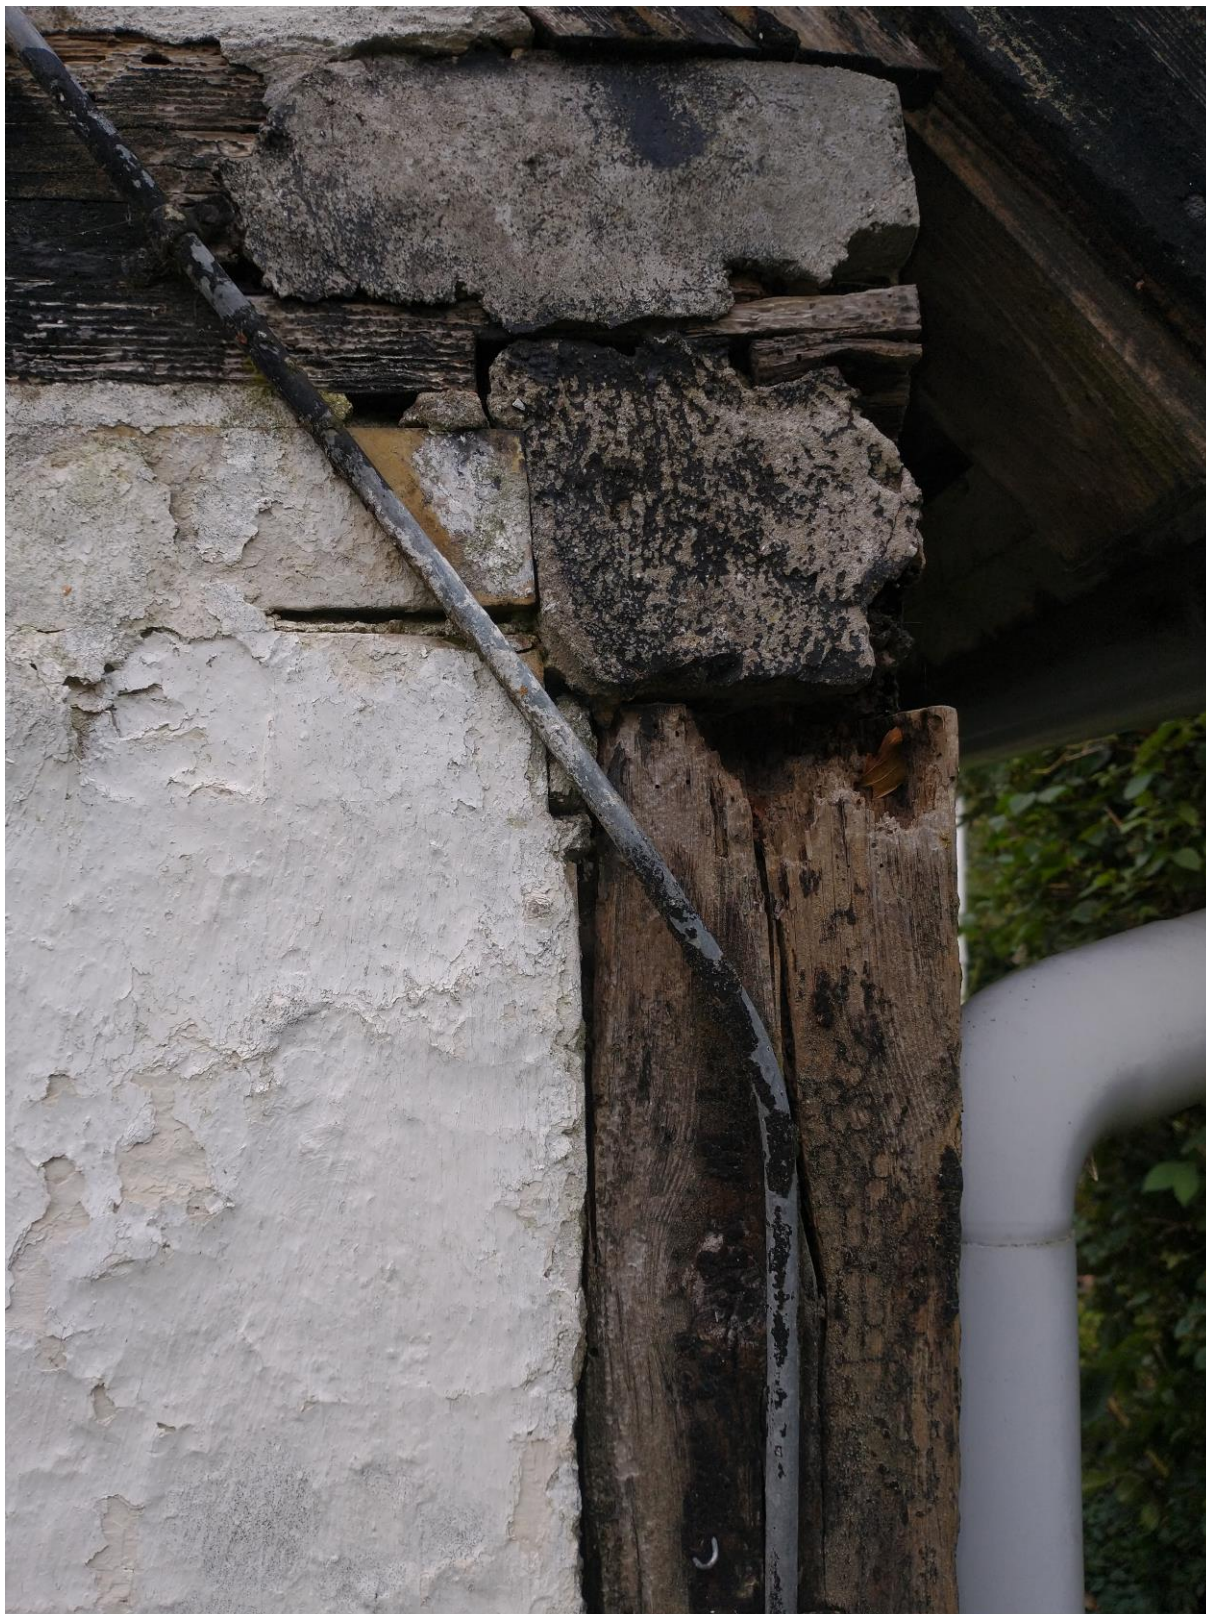
Billede 5. Gavl mod haven, hvor der er omfattende råd, og bæreevnen i muren er forsvundet.

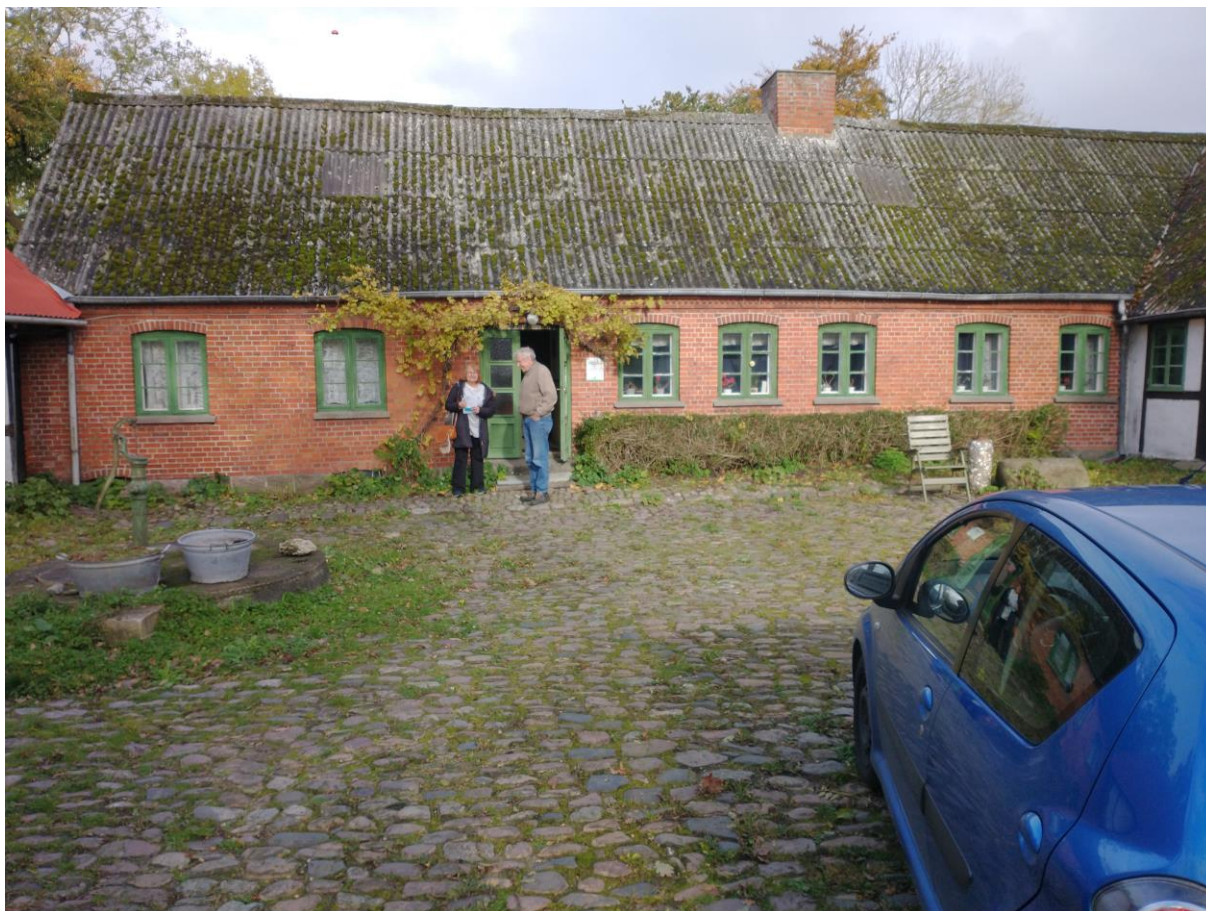
Billede 6. Facademur mod gård

Men den nye væg kunne ikke dækkes fuldt af udhænget, og er derfor ført delvist ud under tagrenden. Når tagrenden oversvømmes på grund af manglende fald og blade eller store regnskyl, løber regnvandet ud over bagkanten på tagrenden og ind bag den nye mur, hvilket har medført betydelig fugtudtrængen indvendigt på den gamle bindingsværksmur.

Denne er derfor også nedbrudt og er sunket ca. 5 cm, hvilket ses på loftsbjælkerne.
