HJORTESPRINGPARKEN

UNDERSØGELSE FORUD FOR FACADERENOVERING

JUNI 2002

FORUNDERSØGELSE VEDRØRENDE FACADERENOVERING AF HJORTESPRINGPARKEN

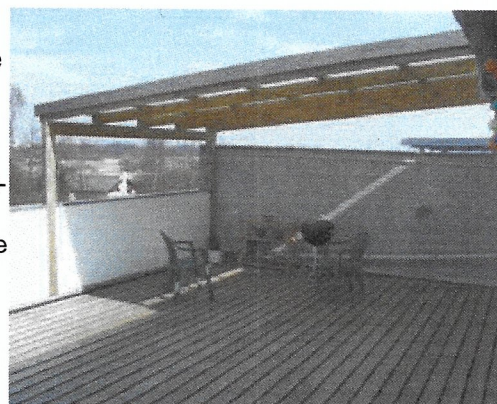
- *Overdækninger af tagterrasser:* Et mindre antal boliger har opført overdækninger af tagterrassen. Disse carport-lignende overdækninger skæmmer bebyggelsen ved i reglen at være udført som dårligt detaljeret gør-det-selv arbejde. Da overdækning af tagterrasser af mange beboere opleves som en kvalitet er det sandsynligt at der vil blive opført flere overdækninger i de kommende år. Derfor er det tilrådeligt at ejerforeningen lader udarbejde en eller flere arkitektonisk forsvarlige standardløsninger, som kan stå til rådighed for beboerne, f.eks. i form af løsninger med forskellig størrelse men med ens detaljering. Det er oplagt ved en detaljering af overdækninger at tage udgangspunkt i de eksisterende udhuse og overdækninger på terræn.

Carport-lignende tagterrasse

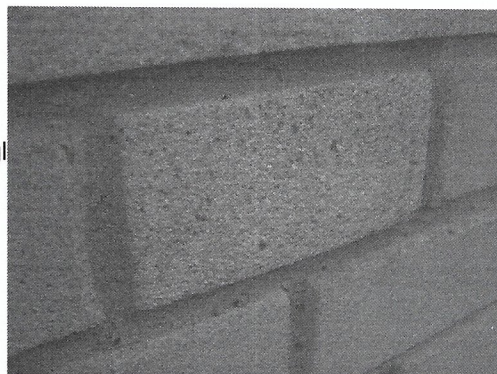
Dette ses også i Hjortespringparkens murværk hvor skifterne udført i krydsforbandt forekommer slingrene og sjusket udført på trods af at det kan konstateres at de gængse tolerancer er overholdt. Endvidere forekommer kalksandsstenens stoflighed fattig og syntetisk, uanset dens udmærkede funktionelle egenskaber.

Sten fra to forskellige partier

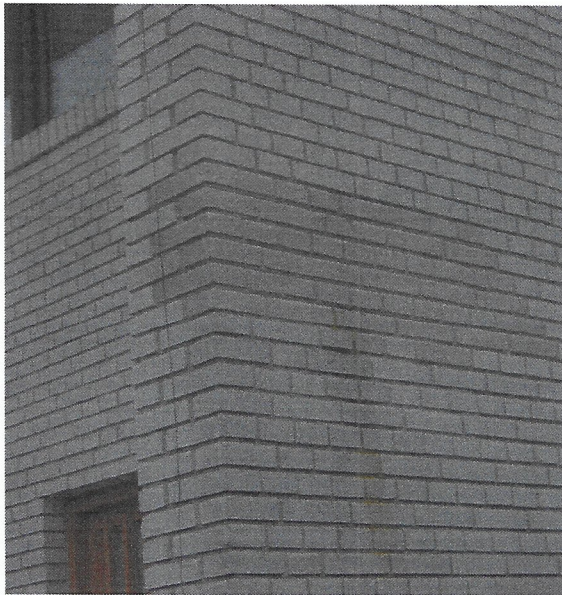
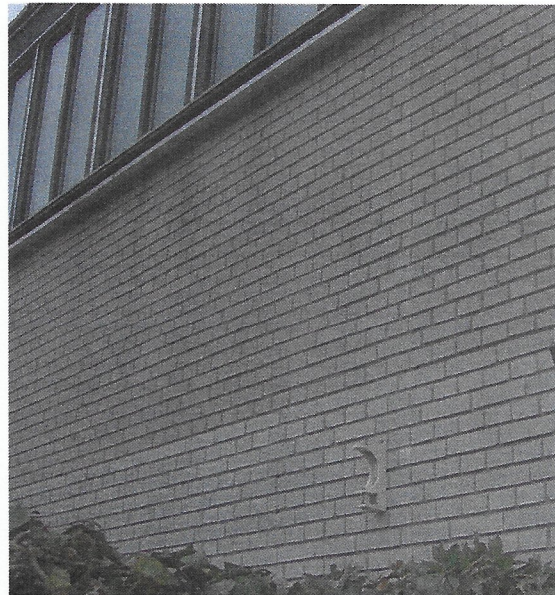
- *Uensartet nedbrydning af stenenes overflade.* Der kan konstateres karakteristiske forskelle i stenenes overflade på grund af varierende grad af forvitring. Forvitringen er helt overfladisk og uden betydning for stenens holdbarhed på meget lang sigt. Forskellene resulterer i flader med forskellig lyshed hvilket får facaden til fremtræde skjoldet. Årsagen til den uensartede nedbrydning af overfladen er med stor sandsynlighed uregelmæssigheder i produktionsgangen hvor tilslaget ikke har haft en ensartet kvalitet fra parti til parti. Dette medfører variende modstandsdygtighed overfor udvaskning af overfladens blødere bestanddele og således varierende ruhed på facaden. Hvor sten fra forskellige partier er blevet blandet under opmuringen er indtrykket af skjoldning udpræget.

Facadepartier med skjoldet udseende pga. forskelligartet nedbrydning af overfladen

Stenenes uensartede overflade kan imidlertid ikke afhjælpes. Fænomenet er permanent og forskellene imellem de forskellige partier vil blot forøges med tiden.

2. Tyndpudsning: af kalksandstensfacade udført således:

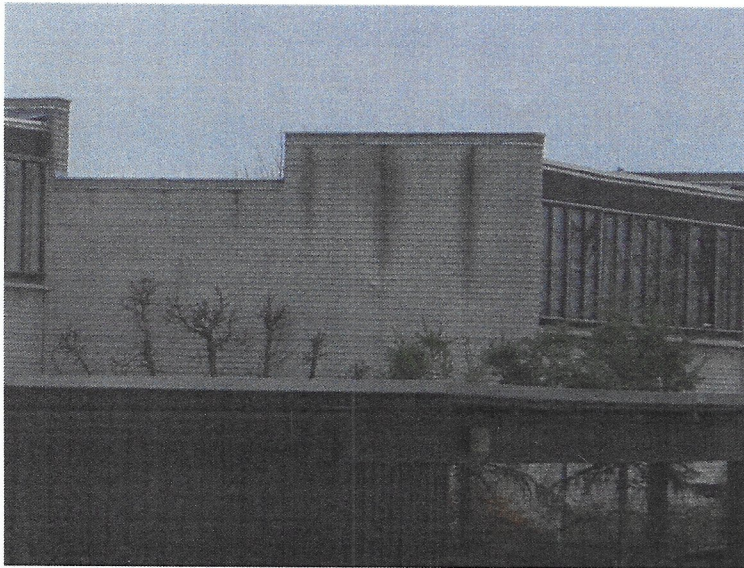
- *Sorte striber under drypkanter.* Under zinkafdækninger og drypkanter ses sortstribning af murværket. Striberne skyldes at afdækninger og drypkanter ikke har tilstrækkeligt udhæng der sikrer at sammenløbet regnvand med indhold af smuds-partikler bliver spredt under nedfaldet. Der ses ikke tegn på opfugtning eller forvitring af sten og fuger af murværket i forbindelse hermed, og striberne er således primært et kosmetisk problem.

Facadeparti med sortstribning

Hvad sortstribningen angår kan den afhjælpes ved udskiftning af zinkafdækninger og drypkanter således at afstanden mellem zink og murværk overalt er minimum 30 mm. Samlingerne skal udføres omhyggeligt og loddes. Murværket afrenses med spuling ved lavt tryk.

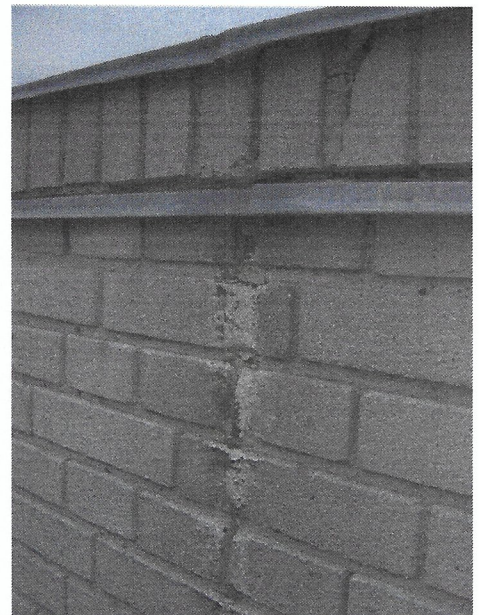
Nærbillede af sortstribning under samlinger i drypkanter
