# VEDLIGEHOJDELSESPLAN

Andelsforeningen AB Seniorbo Klokkeskoven | Klokkeskovvej 31-79, 8260 Viby

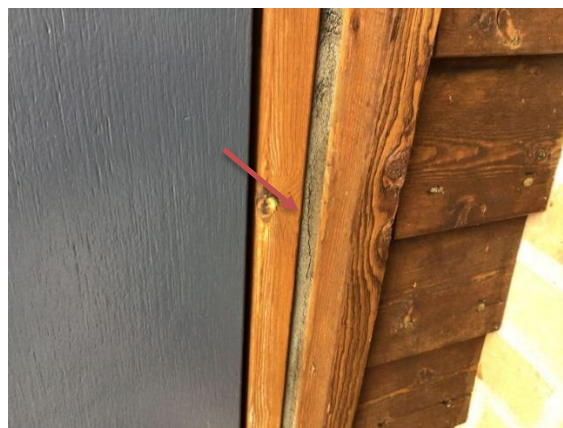
Generelt registreres der nedbrydning af fuger på alle enheder.

Udskiftning af fuger ved døre og vinduer, dette gælder alle enheder, disse skiftes så der sikres en tæt klimaskærm, derved nedsættes risikoen for fugtindtrængning til konstruktioner og deraf risikoen for følgeskader som fugt, skimmelsvampe skader, samt hurtigere nedbrydning af facader og mursten.

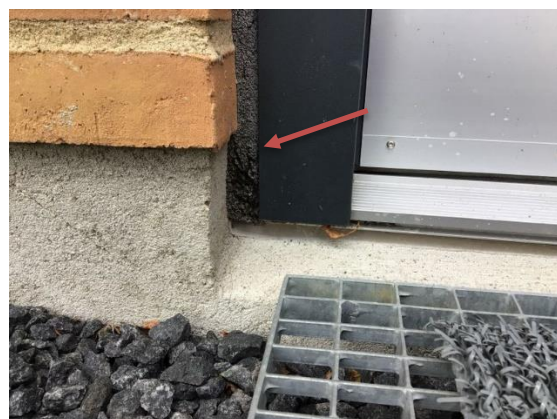
Nedbrudte fuger.

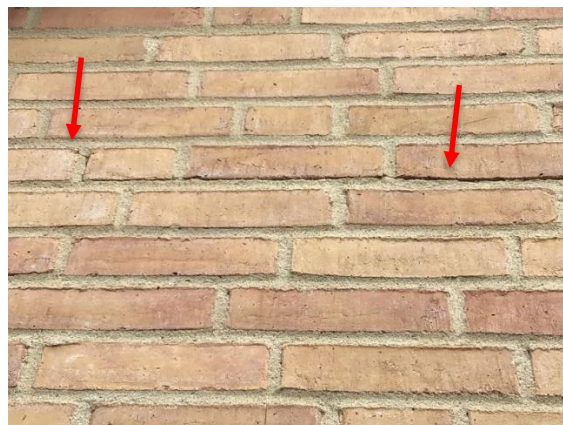
Der registreres revnedannelser i 2 gavle samt mindre revner ved sålbænke. Ved reparation af mørtelfuger, anbefales det at der anvendes bakkemørtel, det frarådes at der anvendes systemmørtel, da disse sandsynligt vil være for stærke og vil give risiko for følgeskader på mursten som afskalninger.

| Revne i gavl.

Udbedring af mørtelfuger med revnedannelser, dette gælder alle enheder hvor der registreres revner, disse skiftes så der sikres en tæt klimaskærm, derved nedsættes risikoen for fugtindtrængning til konstruktioner og deraf risikoen for følgeskader som fugt, skimmelsvampe skader, samt hurtigere nedbrydning af facader og mursten.

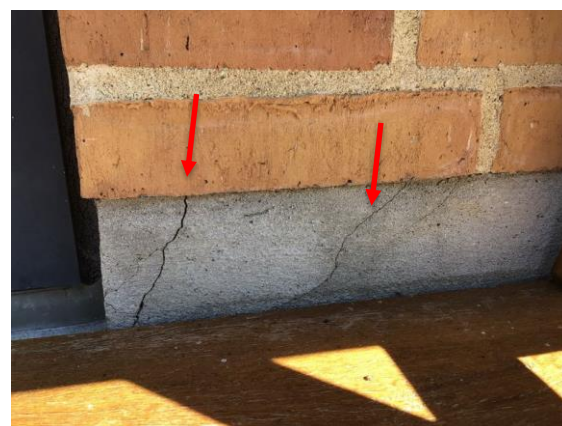
| Skruk sokkelpuds.

Løbende vedligeholdelse af skader på sokkelpuds.

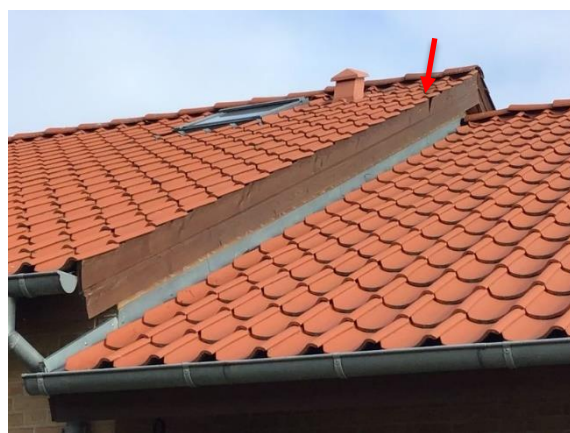
Generelt fremstår træværk i god stand, dog ses der skader som vridning og vindridser. Vindskeder fremstår med vridskader, det anbefales at disse udskiftes med et vedligeholdelsesfrit materiale som Cembrit plank med træstruktur, eller lignende produkt.

| Vindskede med vridskader.

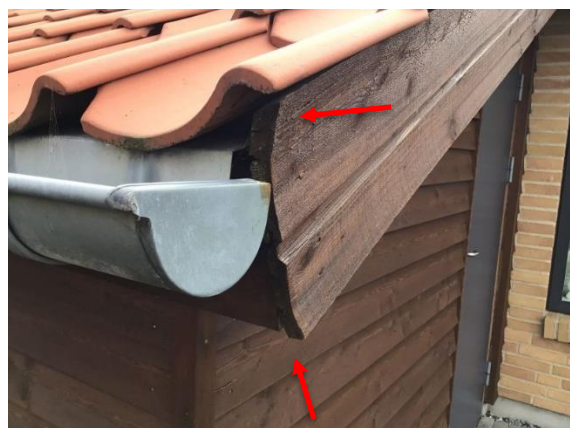
| Skade på vindskede.

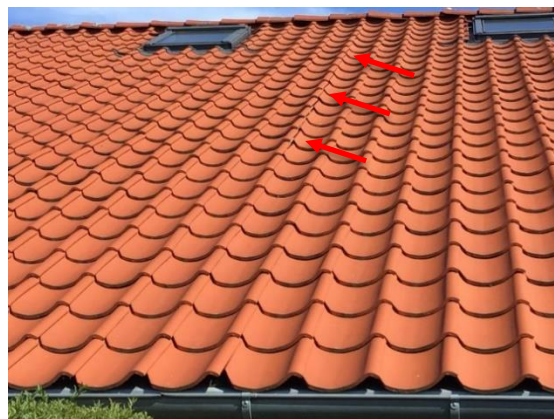
Flere steder ligger tagsten ikke jævnt og der ses manglende tæthed imellem tagsten, disse tilrettes så der dannes en tæt klimaskærm. Ligeledes ses der løse tagsten ved flere skotrender, disse fikseres.

| Manglende tæthed imellem tagsten, disse tilrettes.

Tagsten tilrettes så de ligger tæt og fremstår som tæt klimaskærm, løse tagsten ved skotrender fikseres. Det anbefales at vindskeder udskiftes med et vedligeholdelsesfrit materiale evt. som Cembrit plank med træstruktur.

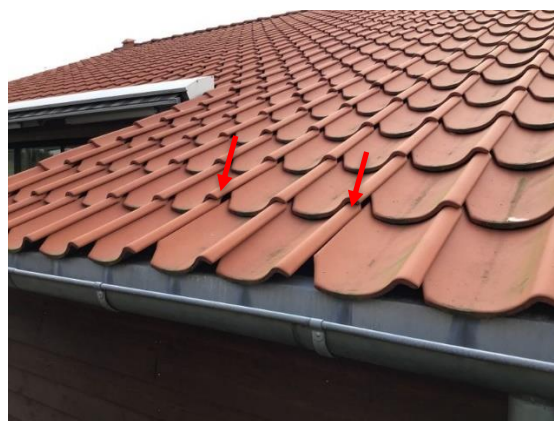
| Tagsten tilrettes.

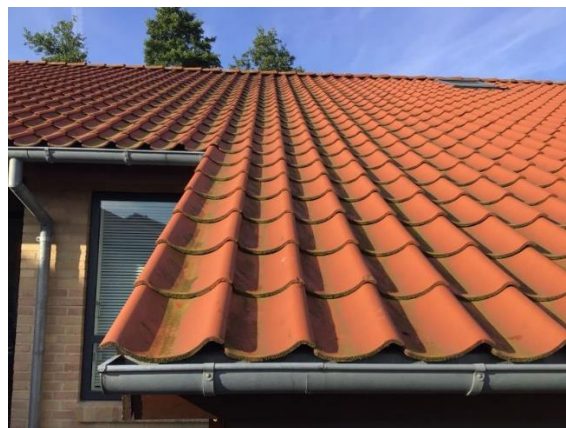
Der ses algebegrøning på tagsten, der anbefales en løbende behandling.

| Algebegrøning på tagflade.

Løbende algebehandling af tagflader, som sikre vedligeholdelse af tagsten og derved sikre tagkonstruktion mod uhensigtsmæssig belastning eller nedbrydning.

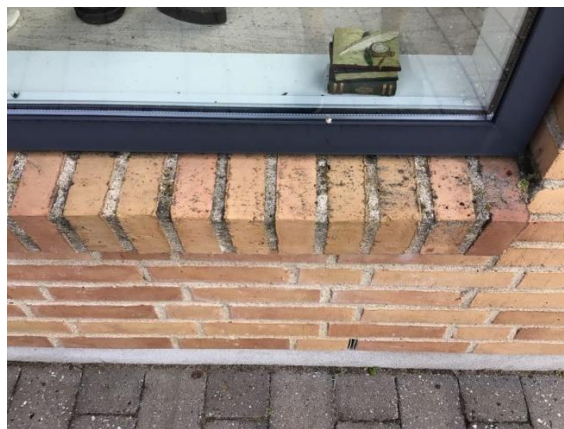
| Algebegrøning på enkelte sålbænke.
