Trädvårdsplan

# Samfälligheten Stoet

Utförd den 17/3 2022 av Åsa Edvardsson, Arborist, [mail@avancerad-tradfallning.se](mailto:mail@avancerad-tradfallning.se)

## Kvarteret Stoets samfällighetsförening

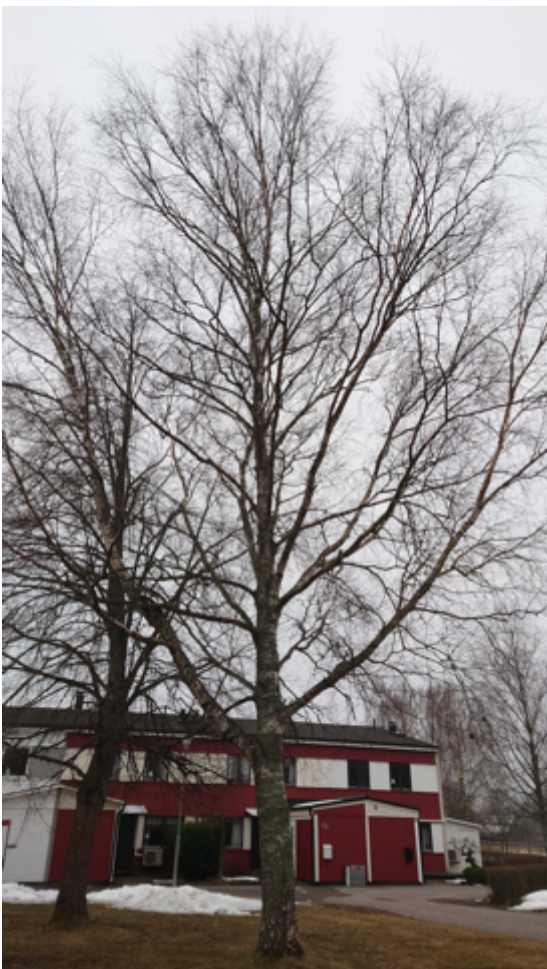
Figur 7 - Träd 7

Träd nr 7 har flera skador och ganska dålig struktur. Om trädet får försämrad vitalitet, med flera och större döda grenar, eller att det uppstår öppna sprickor kan man överväga att ersätta det med något annat.

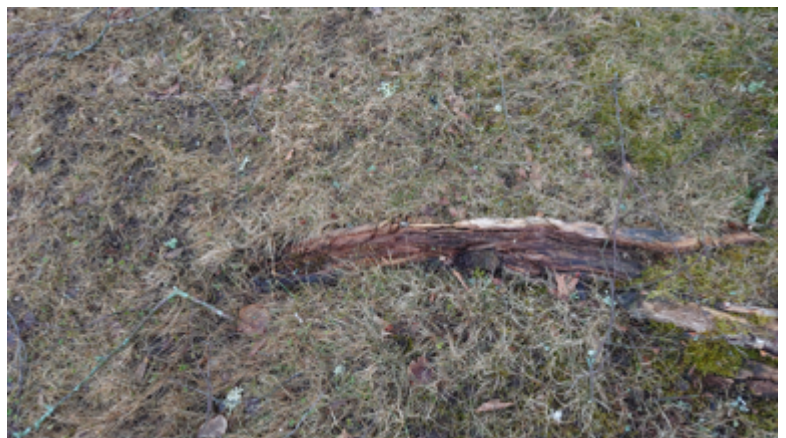
Figur 8 - Rotskador träd 7

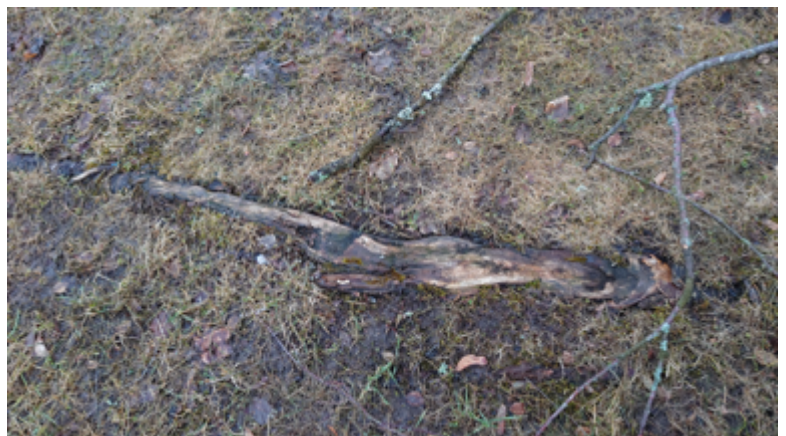
Figur 9 - Rotskador träd 7

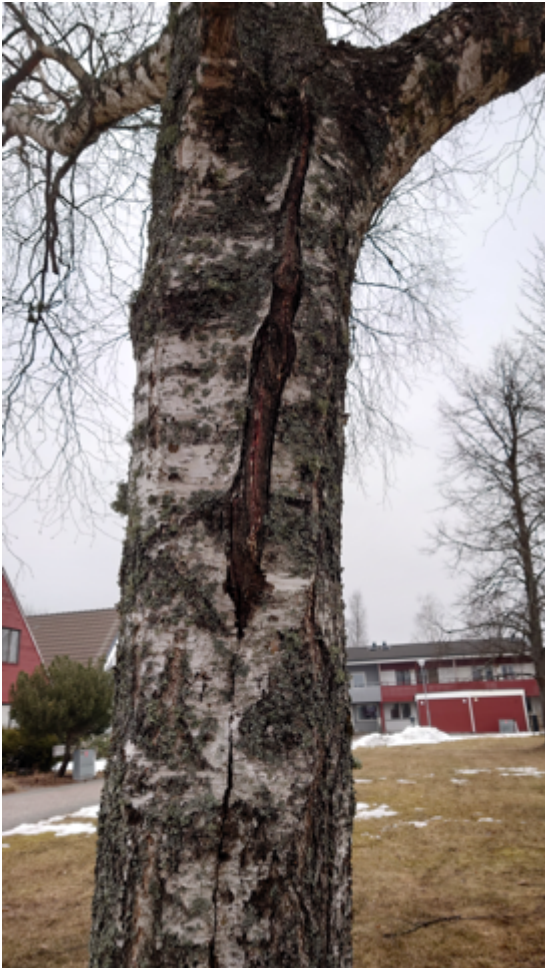
Figur 10 - Spricka i stammen träd 7

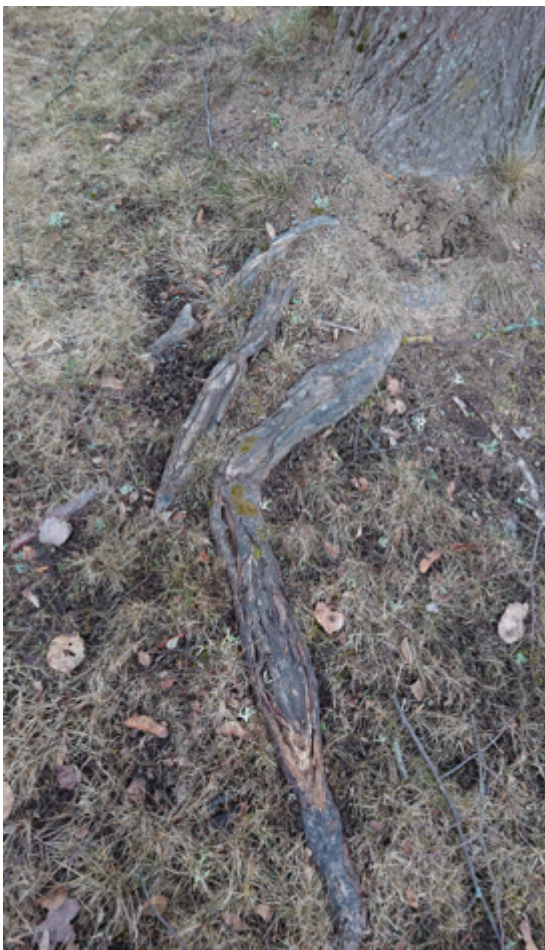
8	Tilia	Lind	44	1	Något undertryckt krona. Dåliga greninfästningar. Låga grenar avkapade. Rotskador.	Underhållsbeskäring
9	Acer	Lönn	38	1	Trädet har dubbeltopp, dock med ganska bra infästning. Något undertryckt.	Underhållsbeskäring
10	Sorbus intermedia	Oxel	34	1	Tät krona. Grenar med invuxen bark.	Underhållsbeskäring
11	Tilia	Lind	40	1	Stora beskämningsskador på stammen. Små döda grenar i kronan.	Underhållsbeskäring
12	Sorbus intermedia	Oxel	36	1	Tät krona. Något undertryckt av linden.	Ingen
13	Sorbus intermedia	Oxel	46	1	Tät krona med dålig struktur.	Underhållsbeskäring

Figur 12 - Rotskador träd 8

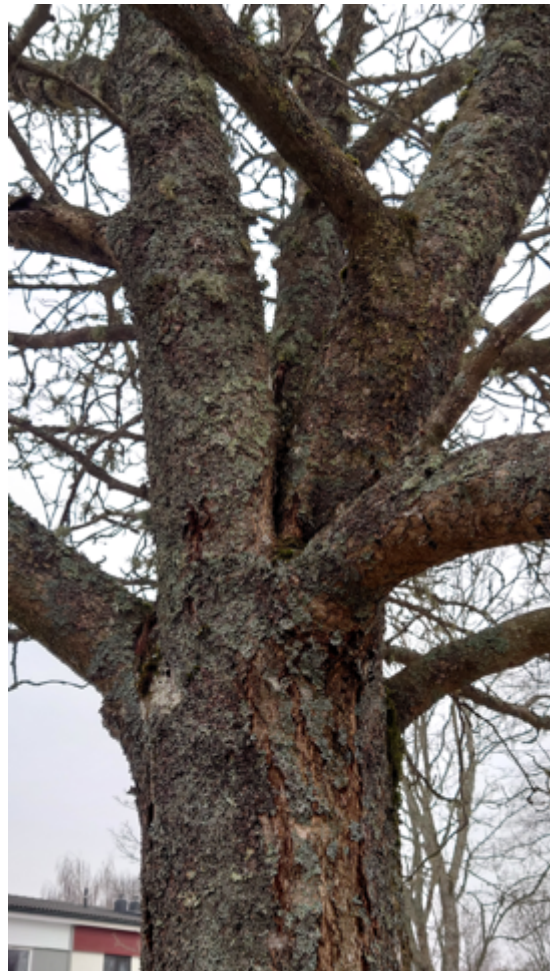
Figur 15 - Invuxen bark träd 10

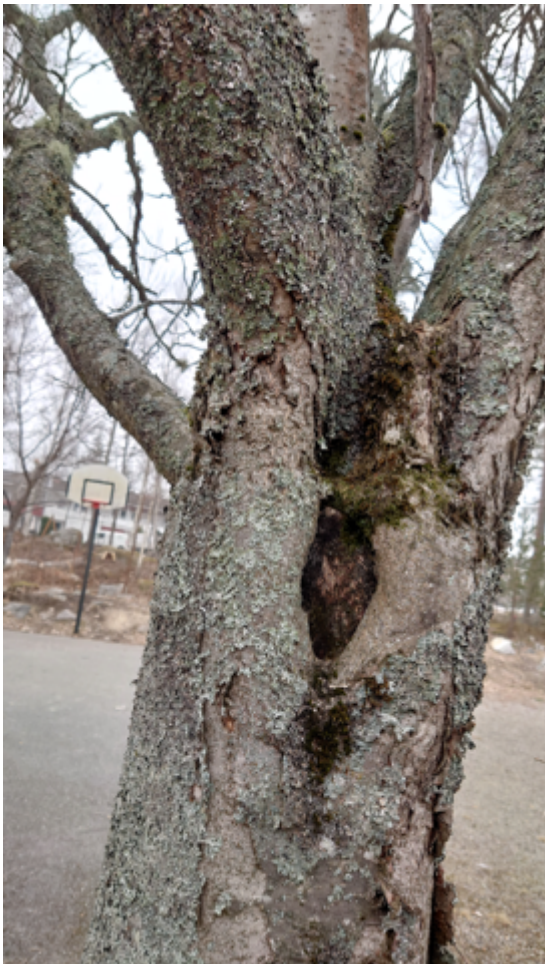
Träd ID	Trädart, vetenskapligt namn	Trädart, svenskt namn	Stamdiameter i cm	Vitalitet (1-5)	Anmärkingar/fritext	Åtgärdsförslag
14	Sorbus intermedia	Oxel	35	1	Tät krona. Beskärningsskada på stam.	Underhållsbeskäring
15	Sorbus intermedia	Oxel	18	3	Beskärningsskada, ev. med lövträdkräfta. Trädet har avtagande vitalitet.	Ta bort dött/Underhållsbeskäring
16	Sorbus intermedia	Oxel	24	2	Toppen är död. Har också döda grenar.	Ta bort dött/Underhållsbeskäring
17	Sorbus intermedia	Oxel	24	2	Flera döda grenar.	Ta bort dött/Underhållsbeskäring
18	Sorbus intermedia	Oxel	24	1		Underhållsbeskäring. Beskar bort från belysningen.
19	Sorbus intermedia	Oxel	25	2	Död topp.	Ta bort dött/Underhållsbeskäring
20	Sorbus intermedia	Oxel	38	1		Ev.. Underhållsbeskäring
21	Acer	Lönn	21	4	Död topp. Stor stamskada med svampangrepp.	Fundera på att byta ut trädet.
22	Betula pubescens	Vårtbjörk	47	1		Underhållsbeskäring
23	Acer platanoides	Skogslönn	32	1	Trädet har en stamskada med ev. lövträdkräfta. Några döda grenar.	Underhållsbeskäring

Figur 20 - Beskärningsskada träd 14

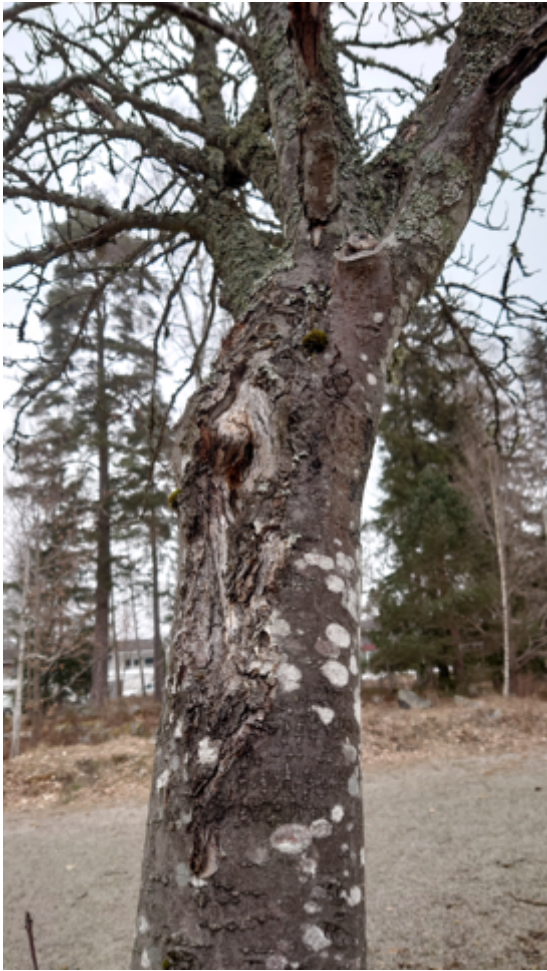
Figur 22 - Beskärningsskada träd 15

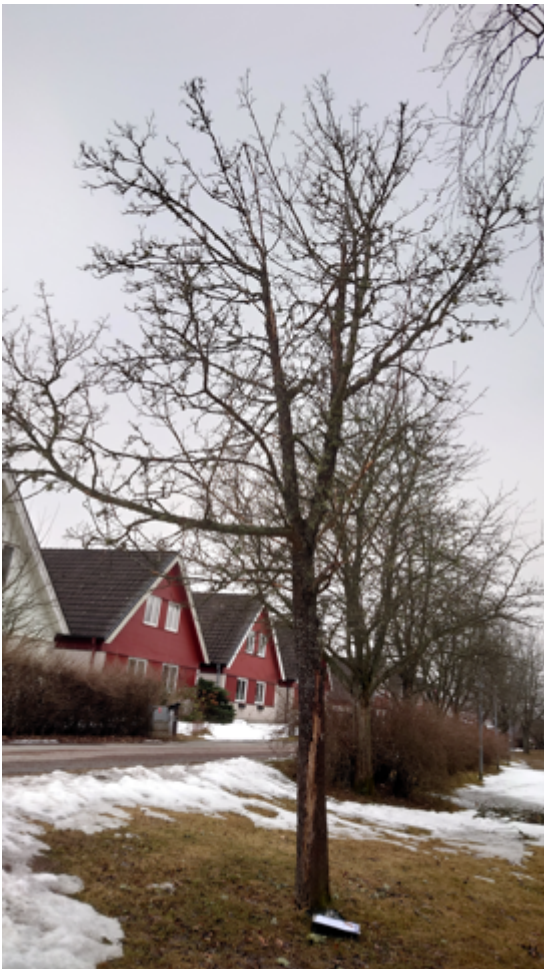
Figur 28 - Träd 21

Träd nr 21 har så pass stora skador och så pass låg vitalitet att jag rekommenderar att det byts ut till något annat.

20	Sorbus intermedia	Oxel	38	1		Ev.. Underhållsbeskärning
21	Acer	Lönn	21	4	Död topp. Stor stamskada med svampangrepp.	Fundera på att byta ut trädet.
22	Betula	Björk	47	1		Underhållsbeskärning

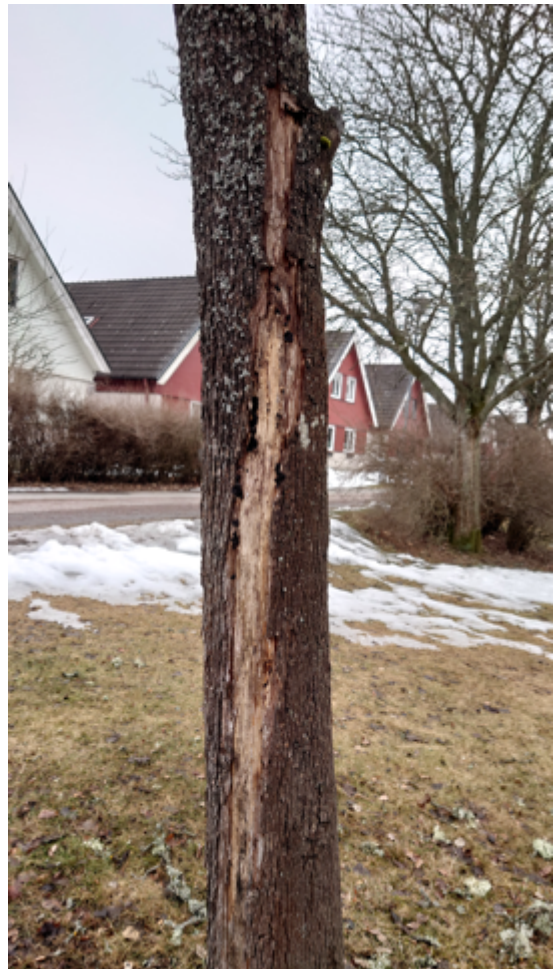
Figur 29 - Stamskada träd 21

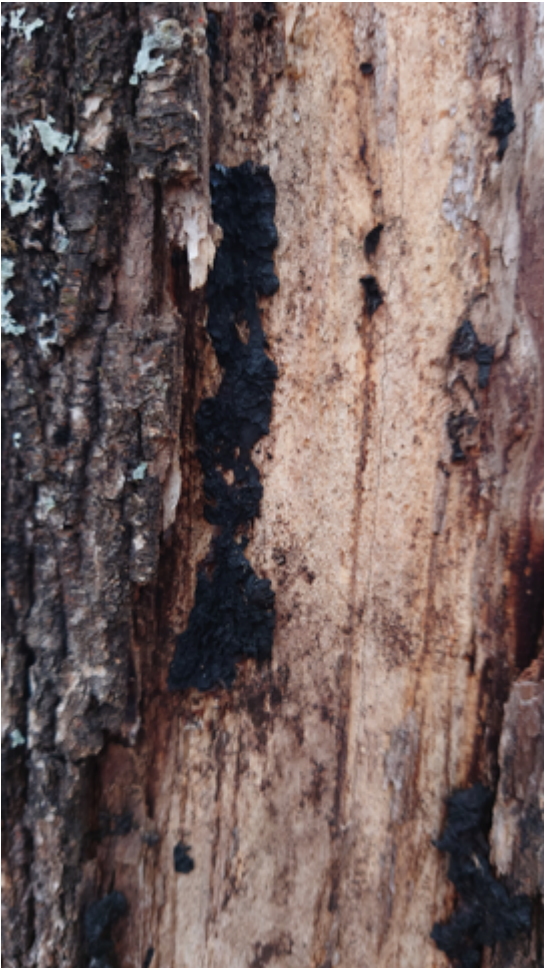
Figur 30 - Svampangrepp träd 21

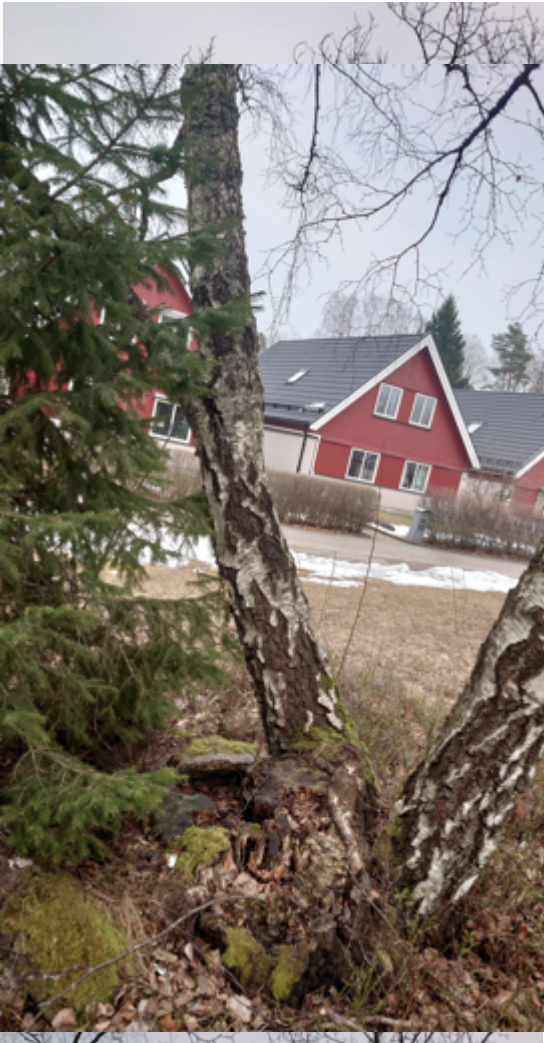
Figur 38 - Röta i gammalt fällsnitt

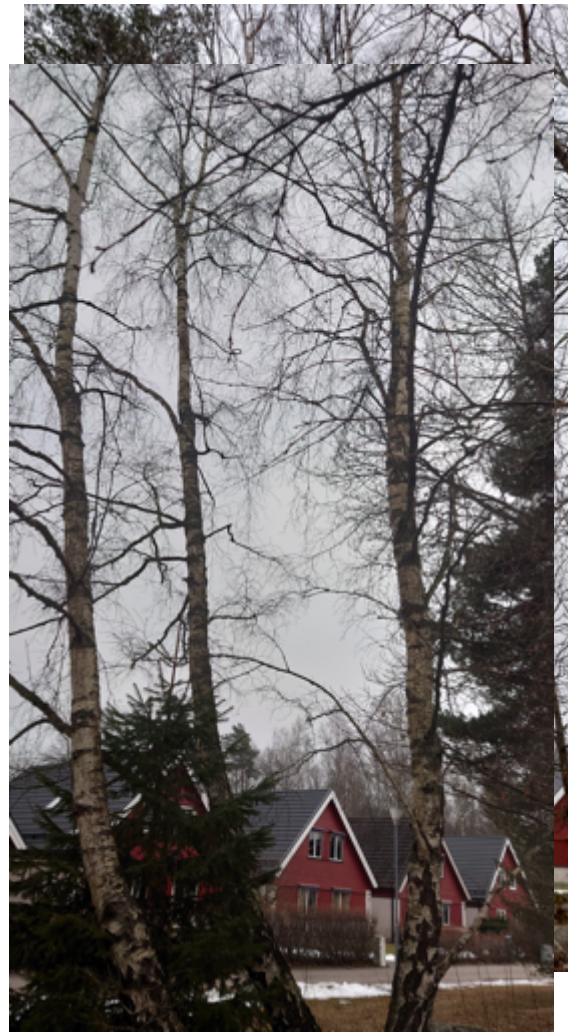
Figur 39 - Björkar som står tätt

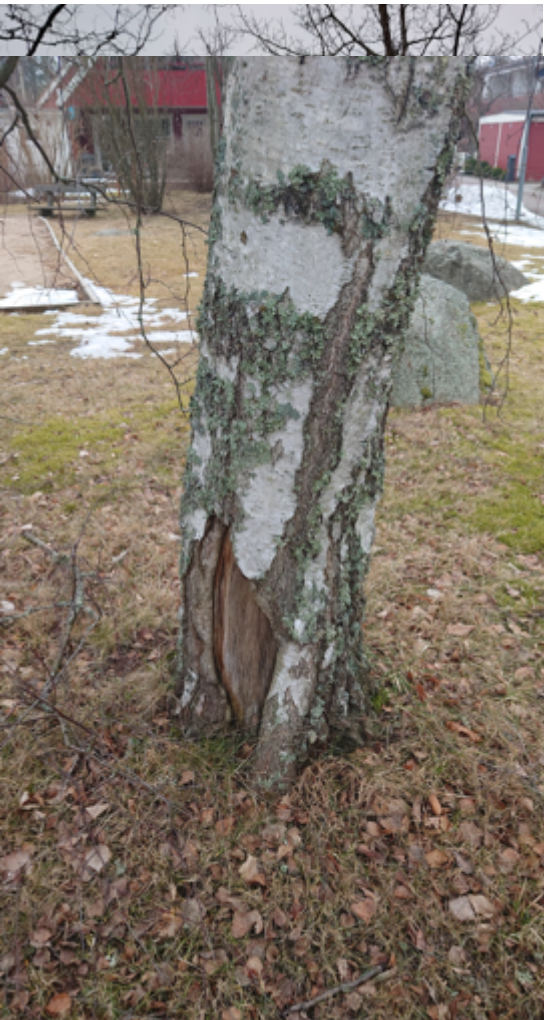
Figur 40 - Stamskada på björk

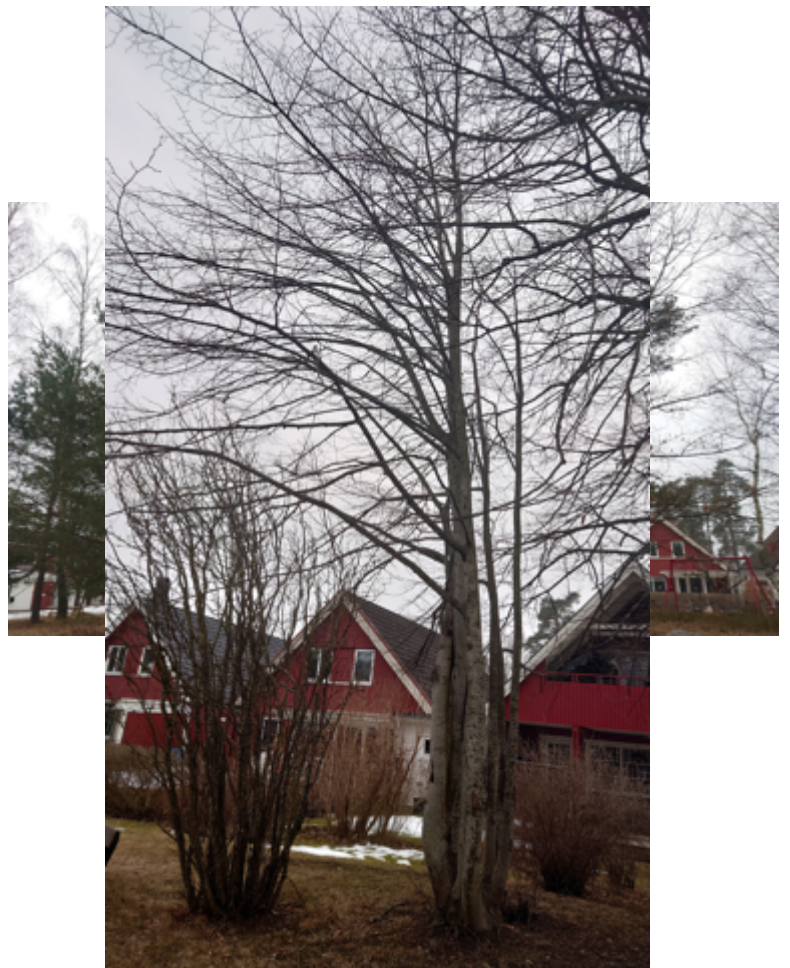
Figur 41 - Träd 26

Träd nr 26 är en mångstammig lind som har dålig struktur och är inklämt och undertryckt, främst av den större linden bredvid (nr 27). Rekommendationen är att ta bort den och lämna mer utrymme åt träd nr 27.

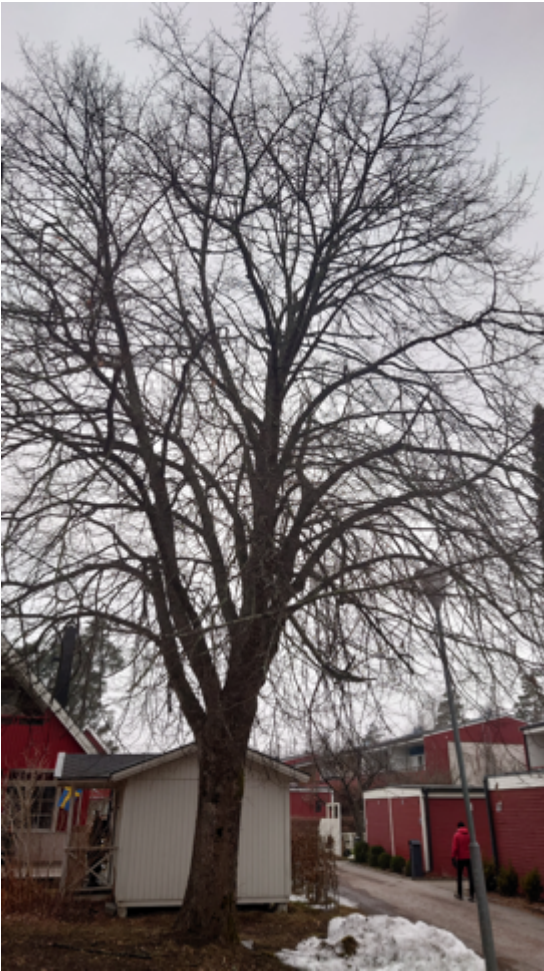
Figur 42 - Träd 27

Träd nr 27 står nära väg och byggnader och jag rekommenderar utrymmesbeskränning, eftersom den hänger över tak, samt underhållsbeskränning för att förebygga framtida problem.

Träd ID	Trädart, vetenskapligt namn	Trädart, svenskt namn	Stamdiameter i cm	Vitalitet (1-5)	Anmärkingar/fritext	Åtgärdsförslag
27	Tilia	Lind	54	1	Grenar hänger över belysning och uthustak.	Beskär bort från belysning och tak, samt underhållsbeskäring.
28	Sorbus aucuparia	Rönn			Flerstammig, varav en stam är död.	Ta bort den döda stammen.
29	Betula	Björk	28	1	Har en stamskada.	Håll koll
30	Quercus robur	Ek		2	Trädet har dubbelstam med invuxen bark med spricka, barklossning och nekros. Trädet lutar in över tomt.	Ta bort trädet.
31	Populus tremula	Asp	17	1	Trädet står i en grupp av tre och har blivit allvarligt skavt uppe på stammen. Ökad risk för att toppen knäcks där.	Ta bort trädet.
32	Betula	Björk	17	3	Allvarlig stamskada. Har en konstig topp eftersom det är/har varit undertryckt. Dålig framtidsutiskt.	Ta bort trädet.
33	Populus tremula	Asp	32	1	Allvarlig stamskada med nekros.	Håll koll.
34	Betula	Björk	46	2	Trädet har en avtagande vitalitet, samt en skada vid stambasen.	Håll koll.

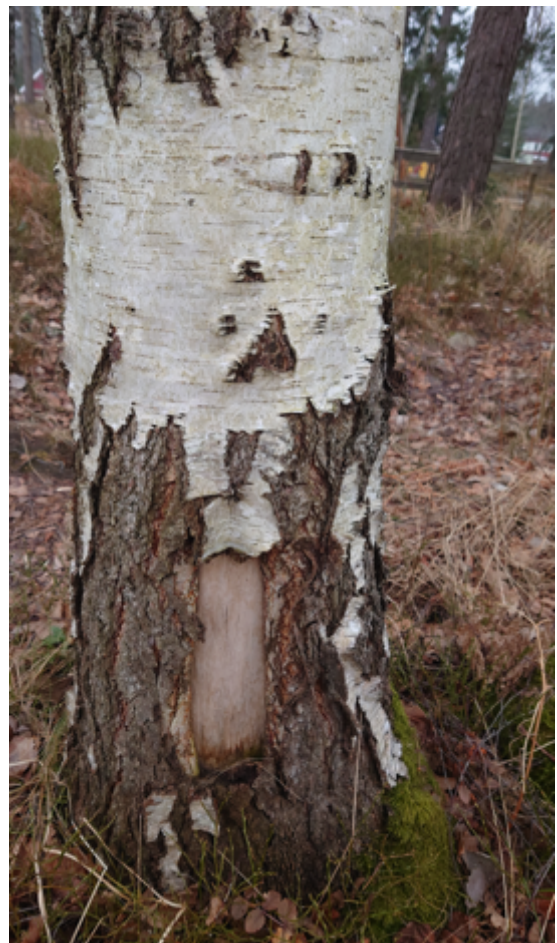
Figur 45 - Stamskada träd 29

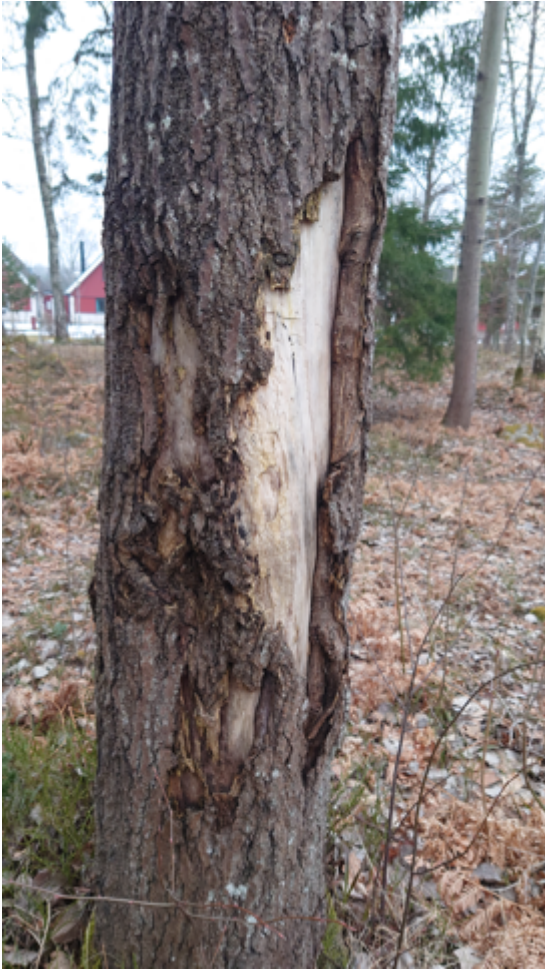
Figur 50 - Stamskada träd 33

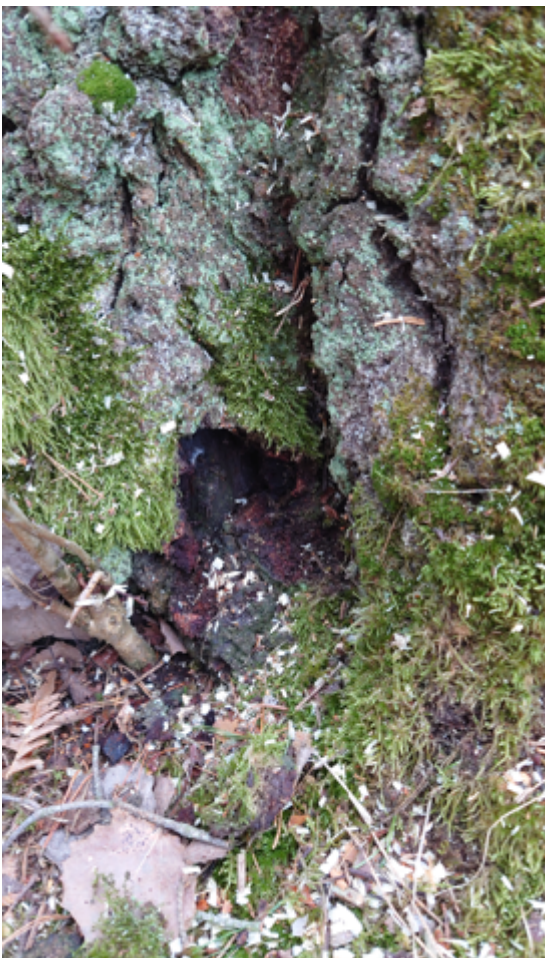
Figur 52 - Skada stambas träd 34

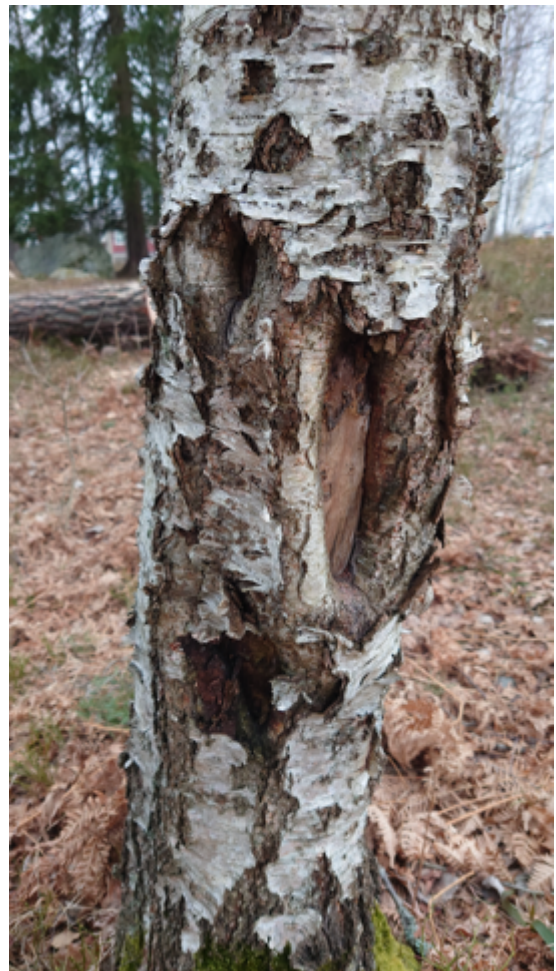
35	Quercus robur	Ek		1	Har dubbelstam med invuxen bark, dock med upprätt växtsätt. I övrigt dålig struktur.	Håll koll.
36	Sorbus aucuparia	Rönn			Grupp av unga rönnar, där en är död.	Ta bort den döda.
37	Betula	Björk	17	1	Allvarlig stamskada.	Håll koll.
38	Betula	Björk	18	1	Stamskada med sprängticka. Trädet kommer på sikt att dö/knäckas.	Förmodligen inget akut, men bör på sikt ersättas.
39	Pinus sylvestris	Tall	79	1	Trädet har dubbelstam med invuxen bark. Ingen öppen spricka och för övrigt god struktur.	Håll koll, ifall sprickan öppnas.

Figur 56 - Stamskada träd 37

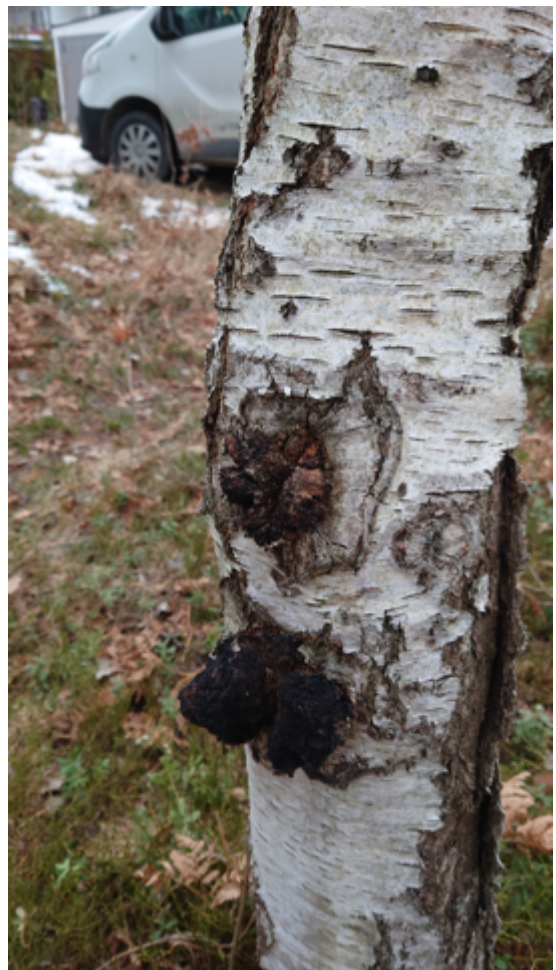
36	Sorbus aucuparia	Rönn			Grupp av unga rönnar, där en är död.	Ta bort den döda.
37	Betula	Björk	17	1	Allvarlig stamskada.	Håll koll.
38	Betula	Björk	18	1	Stamskada med sprängticka. Trädet kommer på sikt att dö/knäckas.	Förmodligen inget akut, men bör på sikt ersättas.
39	Pinus sylvestris	Tall	79	1	Trädet har dubbelstam med invuxen bark. Ingen öppen spricka och för övrigt god struktur.	Håll koll, ifall sprickan öppnas.

Figur 58 - Sprängticka träd 38

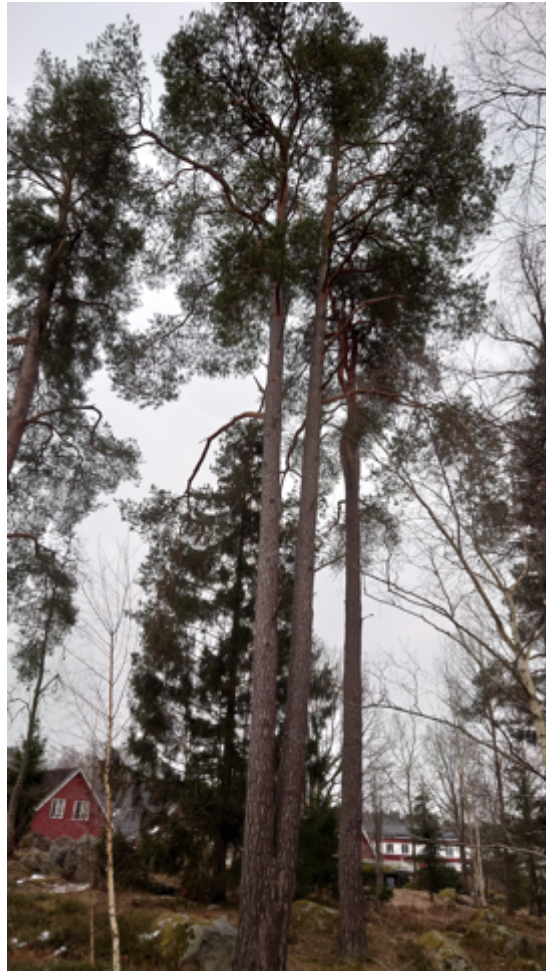
Figur 59 – Träd 39

Jag kunde inte se någon uppenbar skada eller risk på någon av tallarna eller granarna, förutom den dubbelstammiga tallen. Två stammar är en strukturell svaghet, men ingen av stammarna lutar och där fanns ingen öppen spricka emellan dem.
