**Lännaholms bruk
Uppsala kommun**

Fördjupad miljöteknisk markundersökning

**Delrapport 1 –
Undersökningsresultat
inkl. kompletterande fältundersök-
ningar jan-juni 2009**

Datum:	2009-09-22
Diariernr:	2-0804-0297
Uppdragsnr:	13608
Uppdragsledare:	Bengt Rosén
Handläggare:	Maria Carling
Granskare:	Mikael Stark

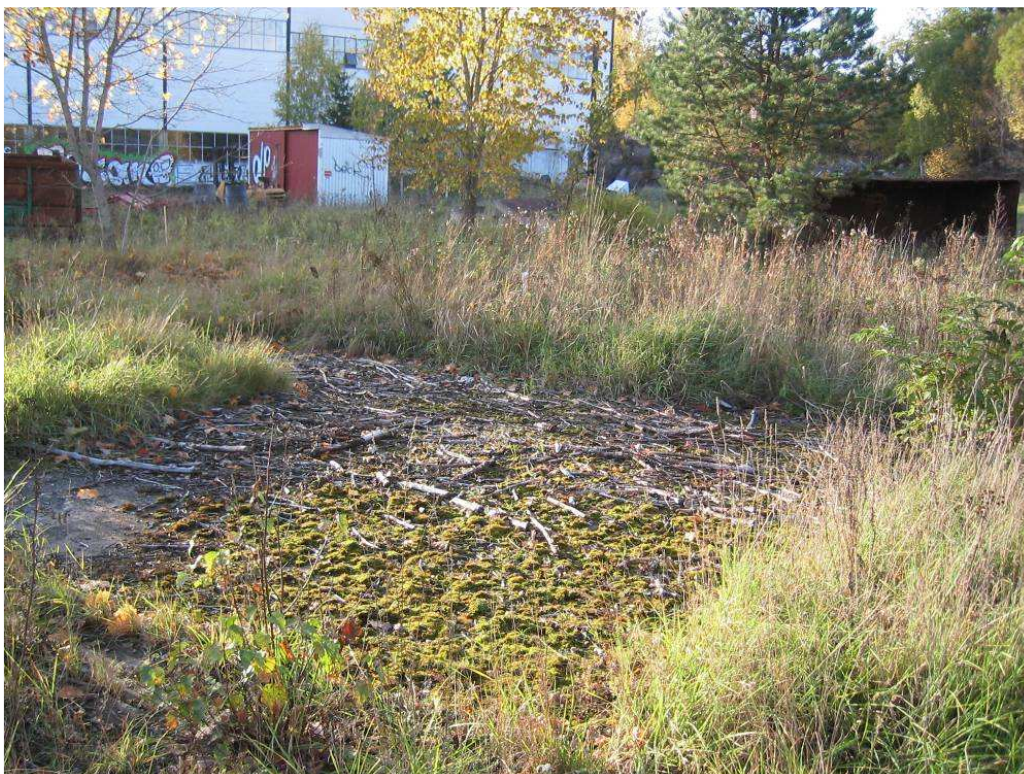
Figur 4-4. En betongplatta finns i dag kvar på marken där doppningskaret var placerat.

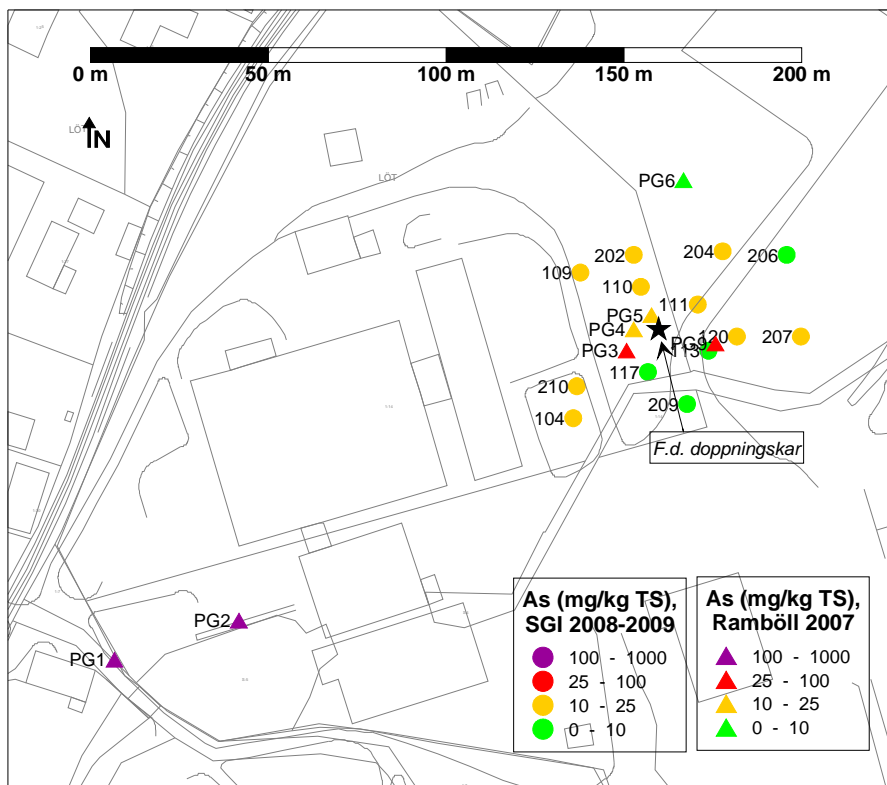
I Figur 6-2 - Figur 6-3 redovisas den detekterade halten av arsenik respektive zink i olika provpunkter. I figurerna är även resultat från den tidigare undersökningen (Ramböll, 2007) inkluderade. Det är värt att notera att i två provpunkter (Ramböll PG9 och SGI 113) som ligger mycket nära varandra är skillnaden stor mellan de detekterade arsenik- och zinkhalterna (och även bly och kadmium), vilket tyder på att föroreningsutbredningen är heterogen. Jordprov från Rambölls undersökning (2007) vid den tidigare lagerplatsen (delområde 2) uppvisade halter av arsenik och zink betydligt över MKM-riktvärdet.

Figur 6-2. Arsenik-halten i olika provpunkter. NV riktvärde KM= 10 mg/kg TS, NV riktvärde MKM=25 mg/kg TS. Siffrorna anger provpunktsnummer.

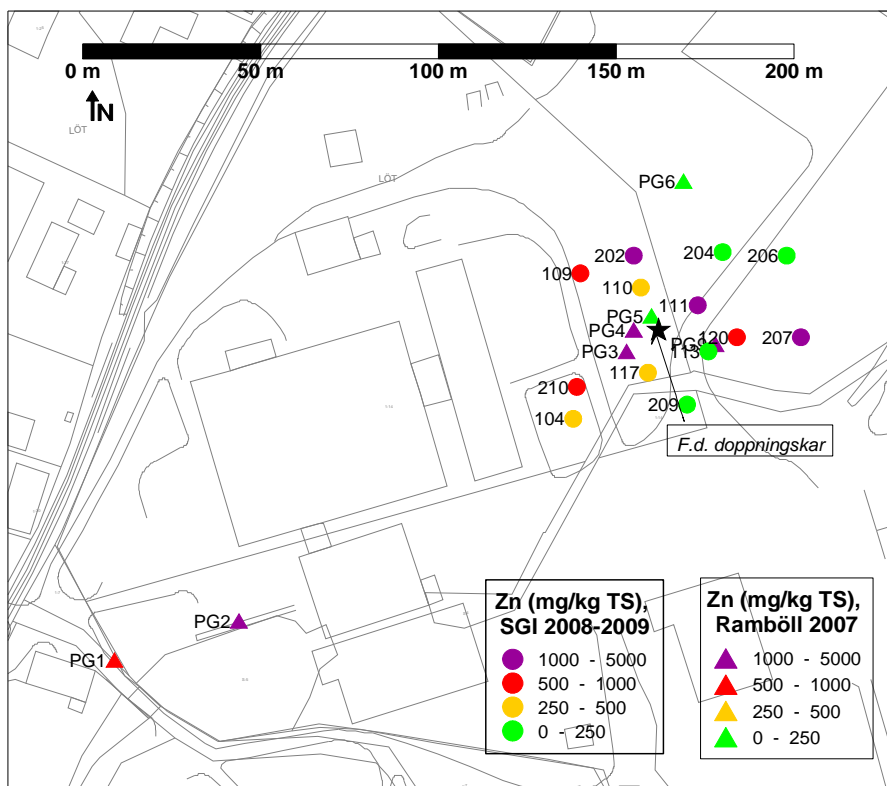
Figur 6-3. Zink-halten i olika provpunkter. NV riktvärde KM=250 mg/kg TS, NV riktvärde MKM= 500 mg/kg TS. Siffrorna anger provpunktsnummer.

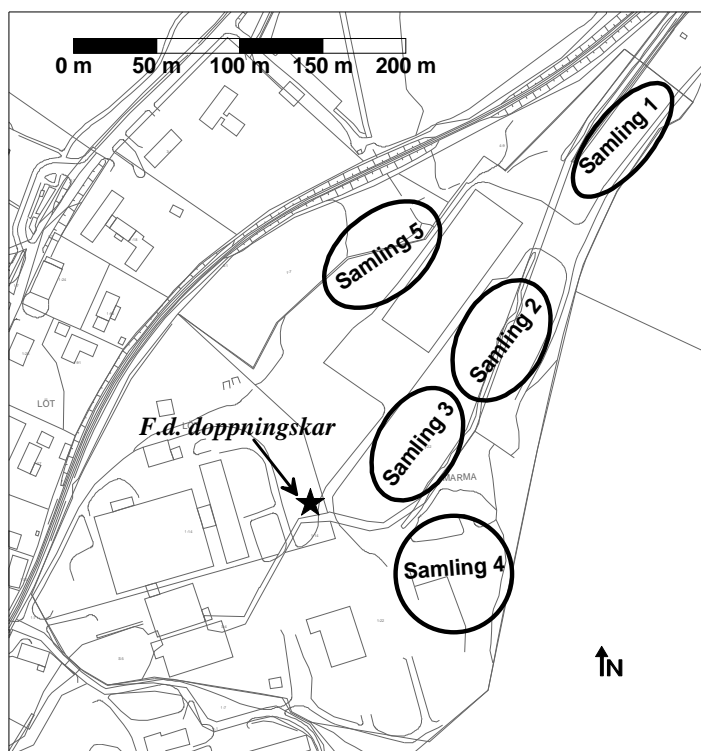
Figur 6-4. Områden för ytlig jordprovtagning (samlingsprov).

Samlingsprov 3 överskrider det generella riktvärdet för mindre känslig markanvändning MKM). Detta prov är taget inom ett område nordost om den tidigare doppningsplatsen, se Figur 6-4. Av analys av delproven framgår att halterna varierar kraftigt inom området. Även inom två andra delområden (samlingsprov 1 och samlingsprov 4) är halten dioxin förhöjd, men överskrider inte det generella riktvärdet för MKM, varken för samlingsprov eller delprov.

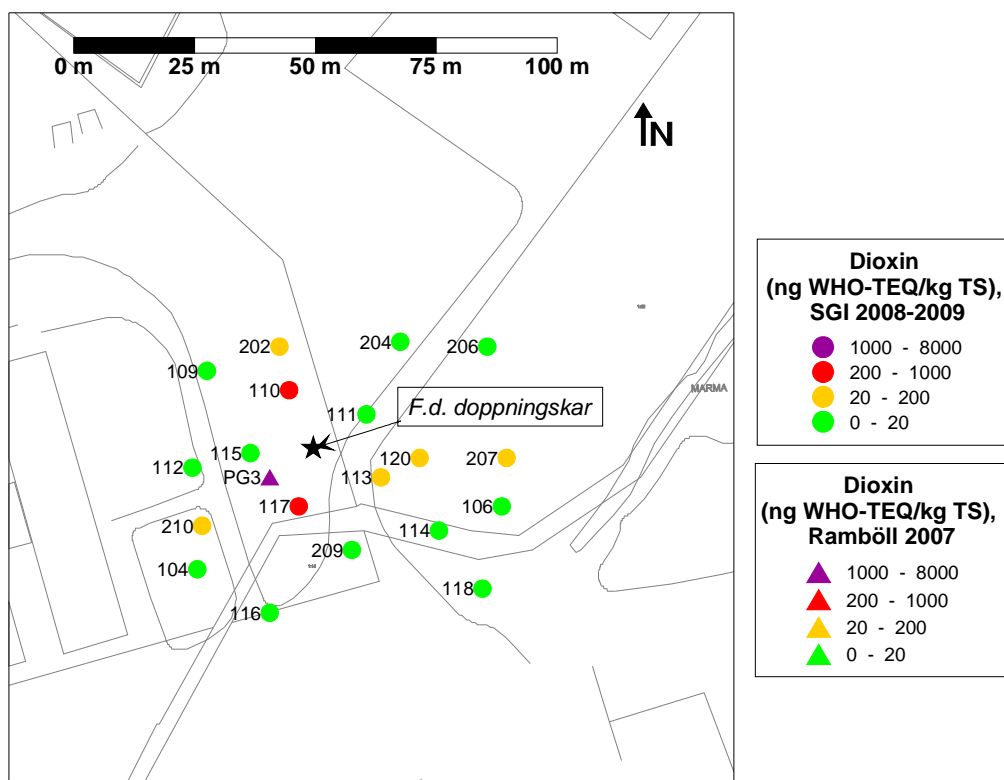
I Figur 6-5 nedan presenteras analyserade dioxinhalter i provpunkter runt doppningskaret. Även provet från tidigare undersökning (Ramböll, 2007) är inkluderat i figuren. Av figuren framgår att det är i jord i området närmast doppningskaret som dioxinhalter över MKM-riktvärdet förekommer.

Figur 6-5. Dioxin i jord (0-1 m under markytan) runt doppningskaret. NV riktvärde KM=20 ng/kg TS (WHO-TEQ), NV riktvärde MKM=200 ng/kg TS (WHO-TEQ). Siffrorna anger provpunktsnummer.

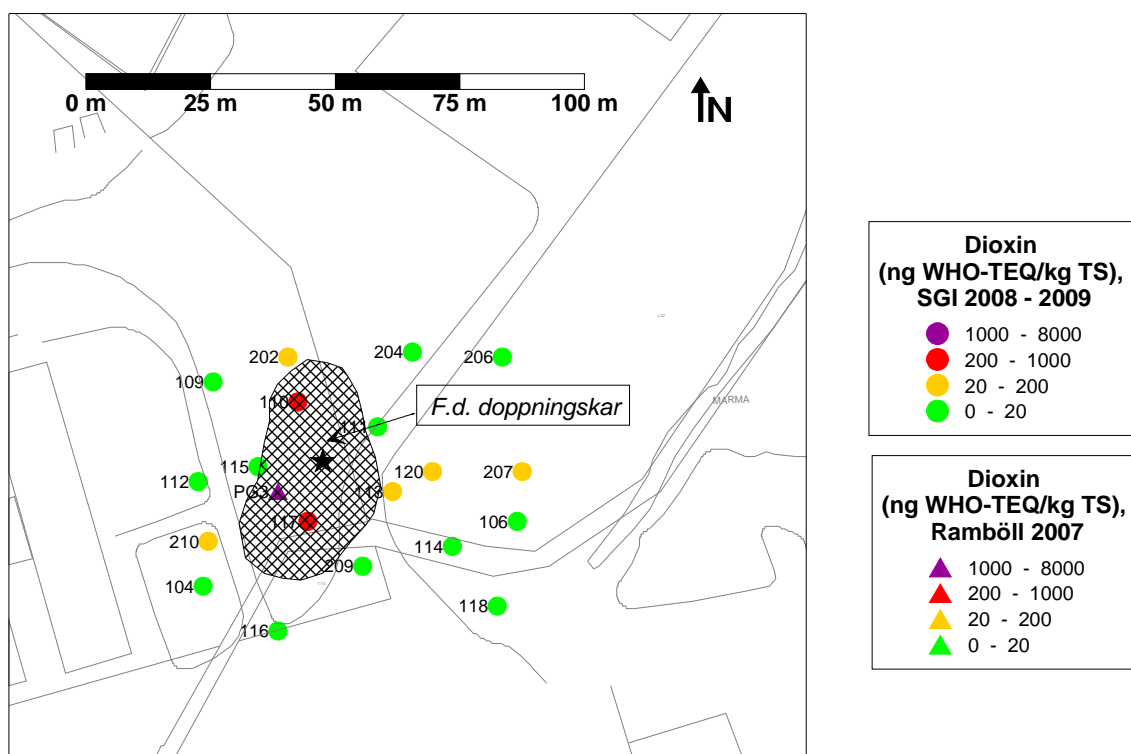
Förorening över MKM-riktvärdet bedöms i huvudsak förekomma i det övre jordlagret (0-0,5 m), men förhöjda halter påträffades i punkt 117 ner till 2,0 m under markytan. I alla provpunkter där dioxiner/furaner analyserades på flera nivåer uppmättes högsta halten på översta nivån (0-0,5 m u my). Med antagande om ett genomsnittligt föroreningsdjup på 1 m uppskattades volymen förorenade massor vid doppningsplatsen till ca 900 m³, motsvarande ca 1 600 ton (jordens densitet antas vara 1,8 t/m³, eftersom det är fråga om fyllning med slagg etc.).

Figur 7-1. Preliminär avgränsning av dioxinförorening (halt över MKM-riktvärdet) runt doppningskaret. Siffror anger provpunktsnummer.
