Länsstyrelsen i Uppsala län

Lännaholms bruk

Kompletterande miljöteknisk markundersökning - metaller

2010-02-01

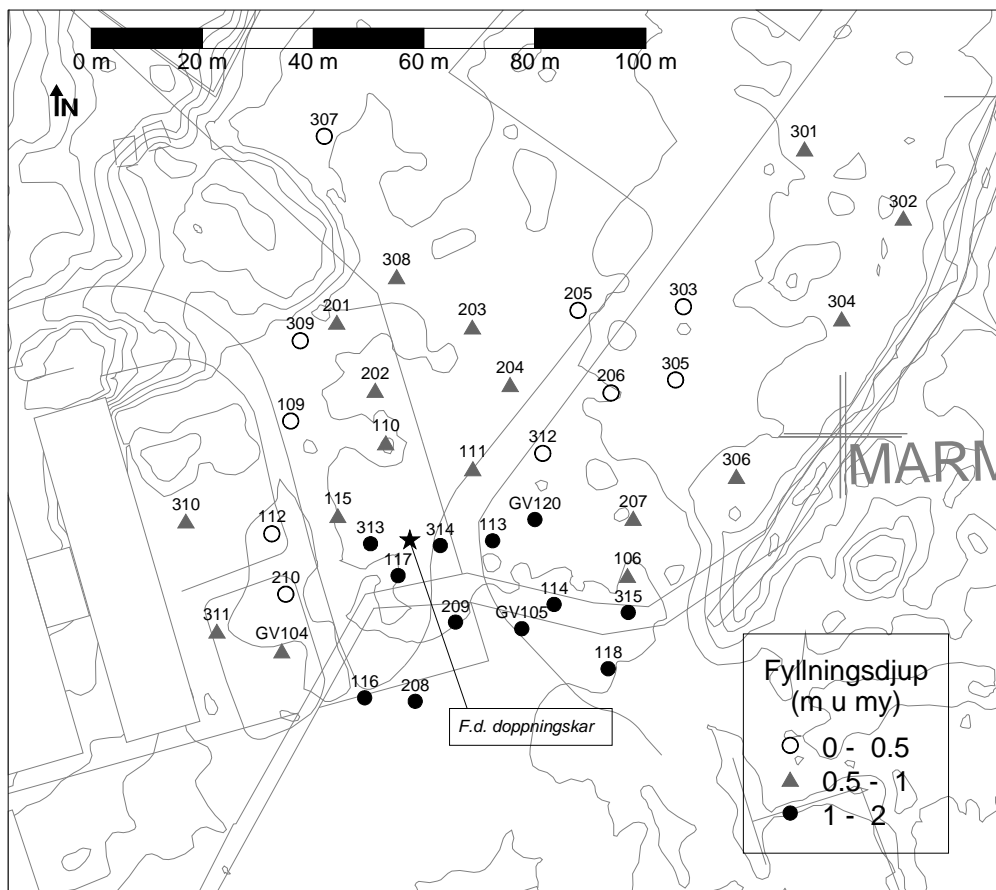
Figur 2. Fyllningsdjup i olika provpunkter inom Lännaholms bruk. Siffror anger provpunktsnummer. I vissa provpunkter markerade 1-2 m u my kan fyllningsdjupet även vara större, > 2 m u my.

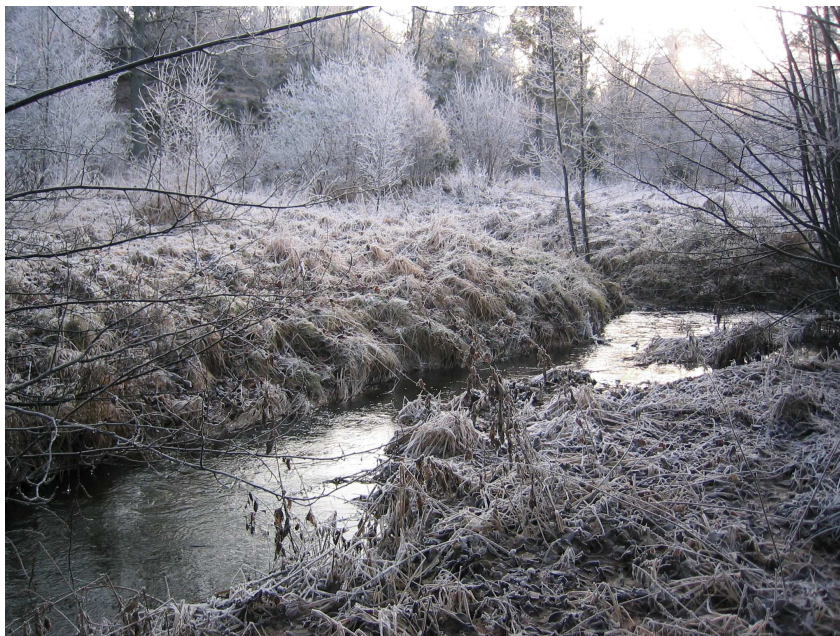
Figur 3. Närmaste ytvattenrecipient är den bäck som rinner genom bruksområdet.

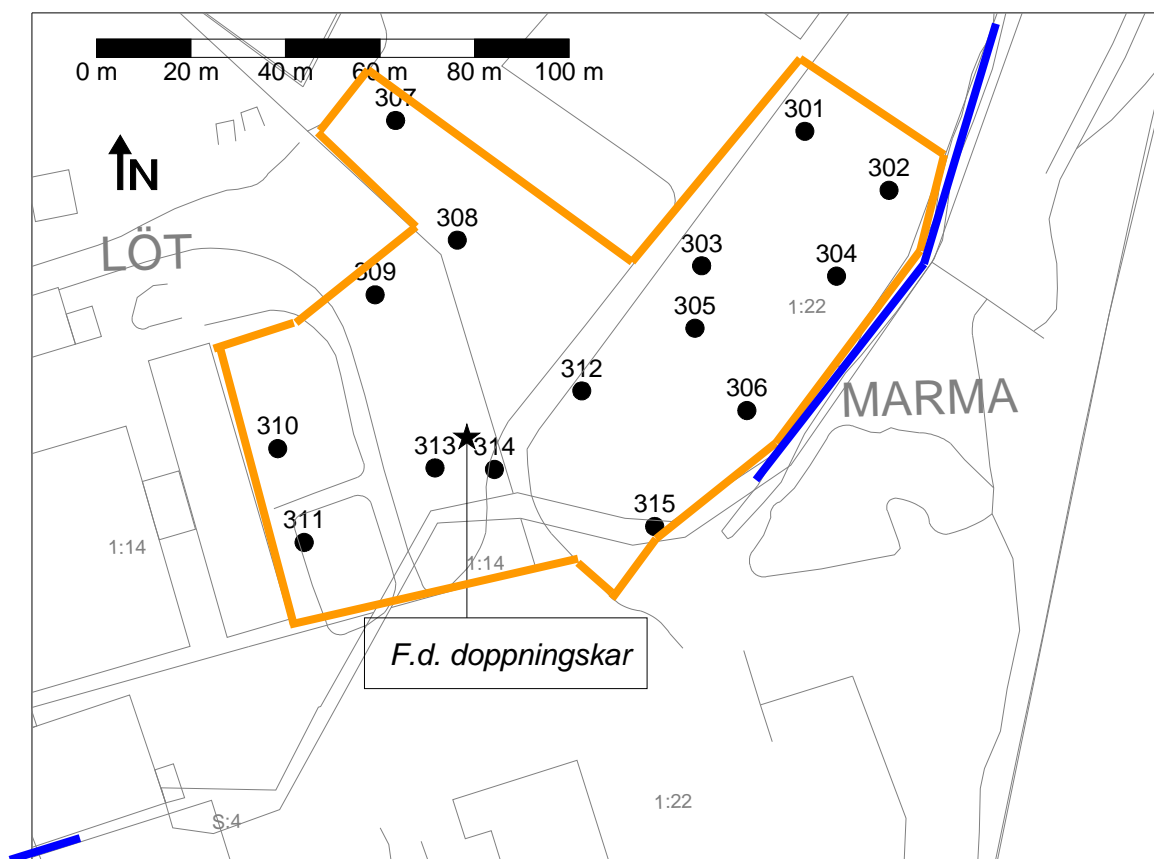
Figur 4. Placering av provpunkter, fältundersökning december 2009. Aktuell undersökningsområde är markerat med beige linje. Blå linje markerar en bäckfåra, som är kulverterad genom bruksområdet.

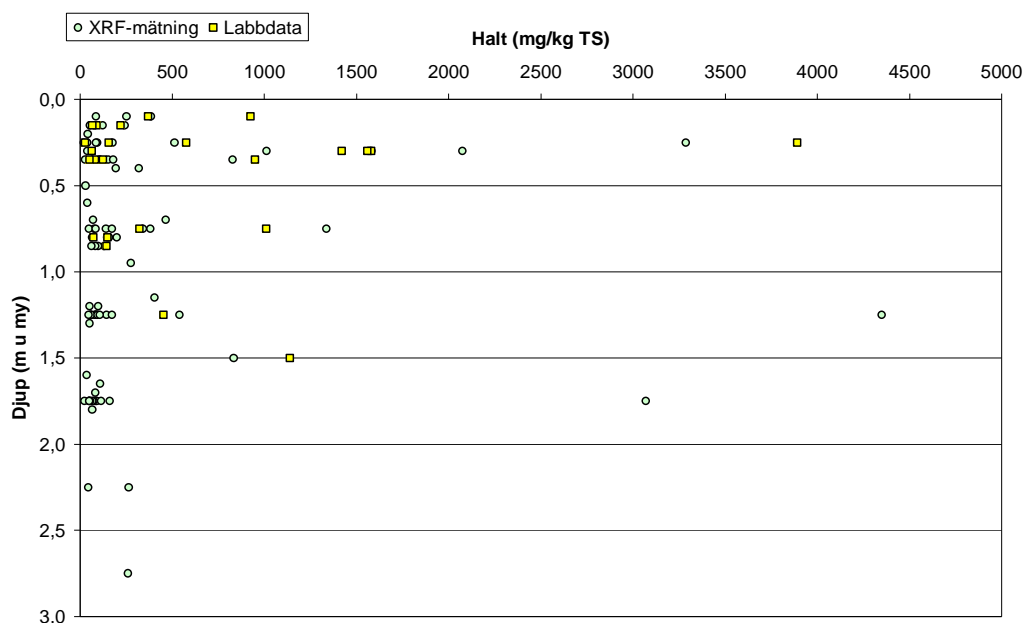
Resultat från XRF-mätningar och labbdata av jordprov redovisas i Bilaga 2 respektive Bilaga 4. XRF-mätningarna som utfördes på samtliga nivåer i varje provpunkt visar att förhöjda metallhalter i huvudsak förekommer i fyllningen i det övre jordlagret. Av Figur 5 framgår att halter över platsspecifikt riktvärde (500 mg/kg TS) på djup > 0,5 m endast förekommer på ett fåtal platser, som kan härledas till provpunkterna 314 och 315. Dessa provpunkter ligger i ett område med större mäktighet på fyllningen (se Figur 2 och Figur 8).

Figur 5. Halten zink i jord med avseende på djupet under markytan. Platsspecifikt riktvärde = 500 mg/kg TS.

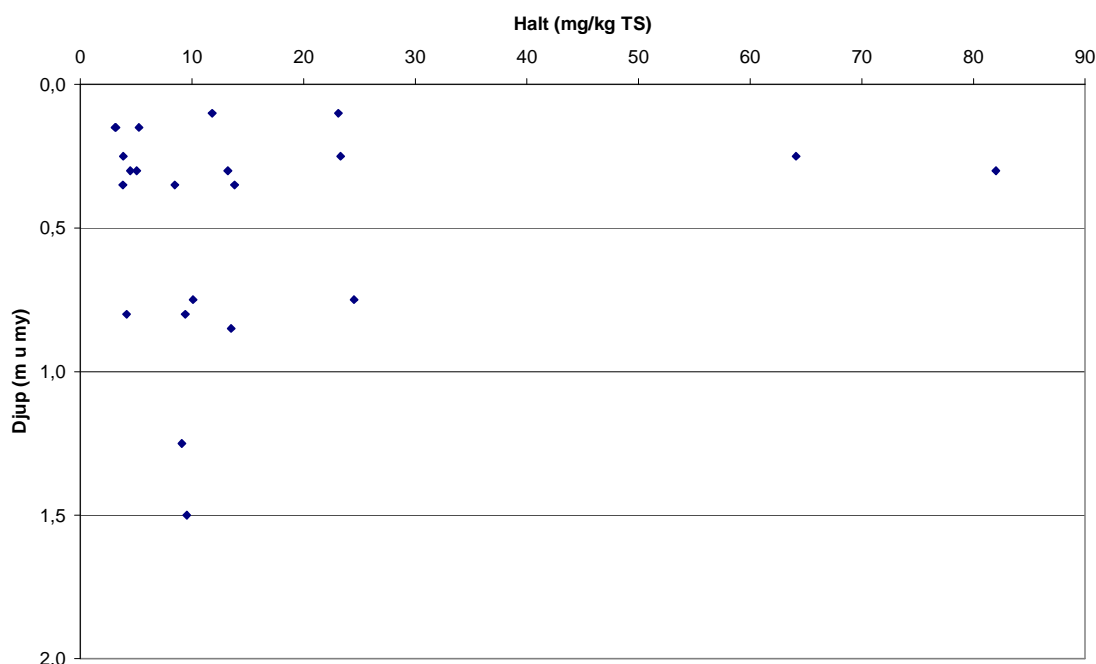
Arsenik redovisas på motsvarande sätt som zink beträffande halt-mätdjup (Figur 6). Av figuren framgår att den förhöjda arsenikhalten i huvudsak förekommer i den ytliga fyllnadsjorden ner till 0,5 m under markytan. Halter över det platsspecifika riktvärdet 20 mg/kg TS noterades endast i ett prov på större djup än 0,5 m (provpunkt 313). Även denna punkt är belägen i området med djupare fyllning (se Figur 2 och Figur 9).

Figur 6. Halten arsenik i jord (laboratorieanalyser) med avseende på djupet under markytan. Platsspecifikt riktvärde = 20 mg/kg TS.

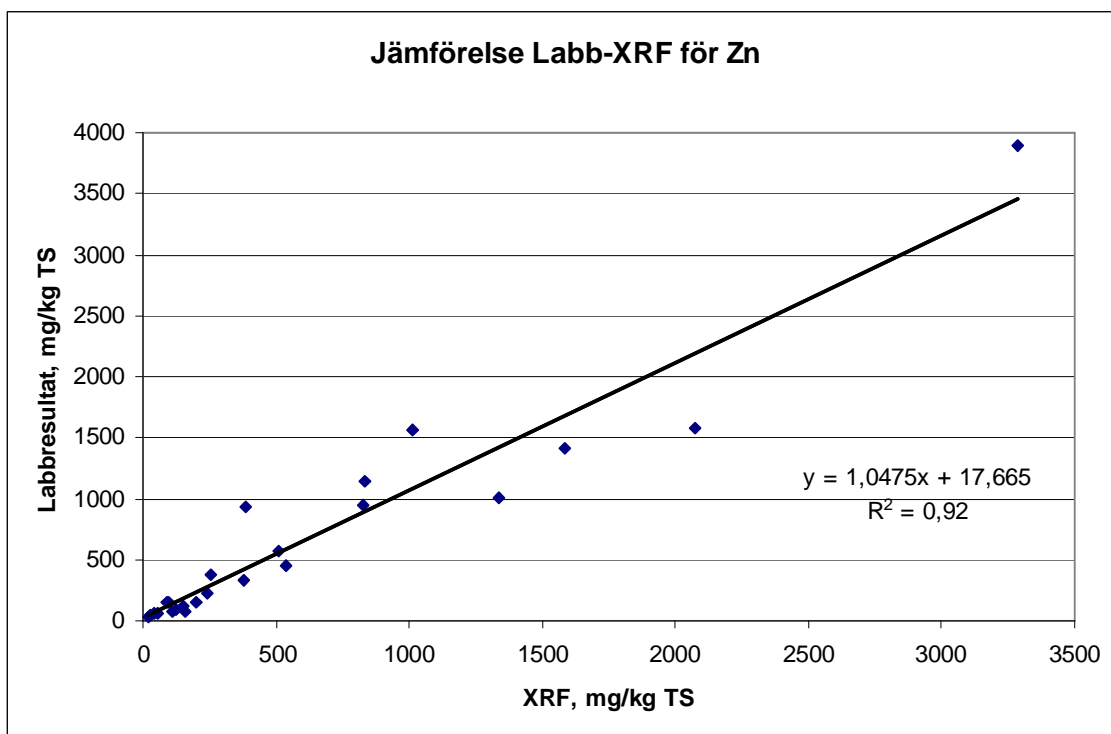
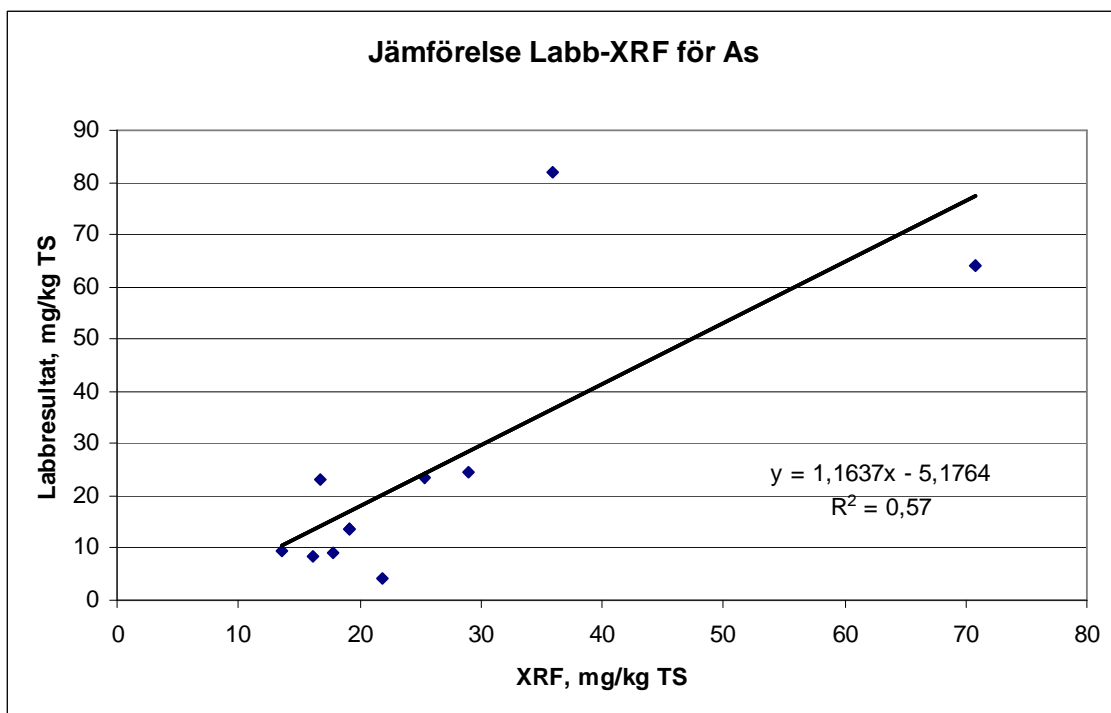
I Figur 7 jämförs resultaten från laboratorieanalyser (GC-MS) med XRF-mätningar. För zink fås en god överensstämmelse medan jämförelsen för arsenik har betydligt större spridning. De två högsta laboratoriehalterna (arsenik) är styrande för resultatet och om dessa undantas i jämförelsen minskar korrelationskoefficienten R^2 till ca 0,3. Antalet XRF-mätningar med avseende på arsenik är begränsade p.g.a. att detektionsgränsen ligger högt, i storleksordningen 11 mg/kg TS (motsvarande halva medelvärdet av XRF-mätta halter). Ovanstående innebär att för zink ger XRF-mätningen ett värde som i stort motsvarar den halt som kan förväntas vid laboratorieanalys.

Figur 7. Jämförelse mellan laboratorieresultat och XRF-mätningar med avseende på zink (n=24) respektive arsenik (n=11).

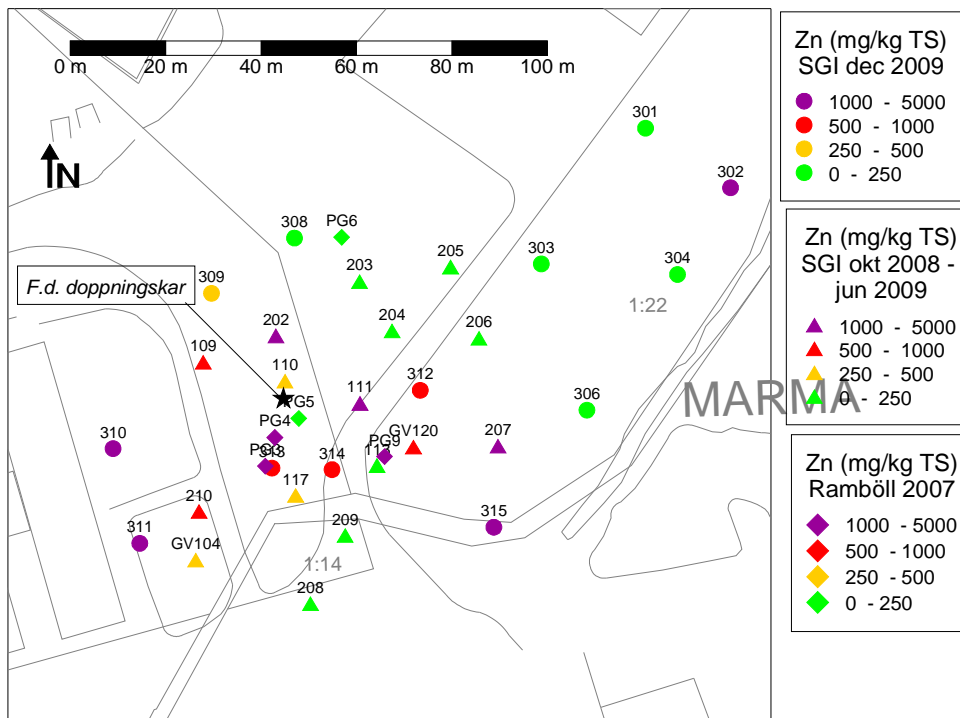
I Figur 8 – Figur 9 presenteras halterna av arsenik och zink i provpunkter runt doppningsplatsen i det övre jordlagret (0-1 m under markytan). Endast i ett fåtal provpunkter överskrids det platsspecifika riktvärdet för arsenik på 20 mg/kg TS. Det är framför allt området närmast fabriksbyggnaden som innehåller fyllning med höga arsenikhalter. Zinkhalter över det platsspecifika riktvärdet (500 mg/kg TS) rapporterades i ett flertal provpunkter i området närmast doppningsplatsen.

Figur 8. Zink-halten (laboratorieanalys) i olika provpunkter (0-1 m under markytan) runt dopningsplatsen. Siffrorna anger provpunktsnummer. NV riktvärde KM=250 mg/kg TS, platspecifikt riktvärde = 500 mg/kg TS.

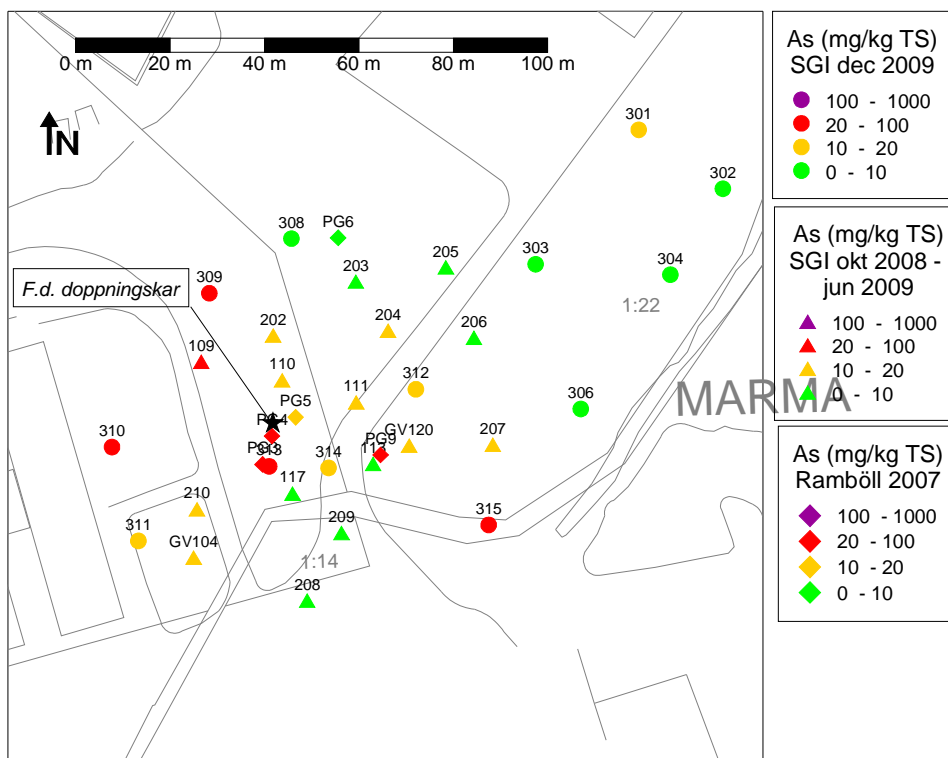
Figur 9. Arsenik-halten (laboratorieanalys) i olika provpunkter (0-1 m under markytan) runt dopningsplatsen. Siffrorna anger provpunktsnummer. NV riktvärde KM=10 mg/kg TS, platspecifikt riktvärde 20 mg/kg TS.

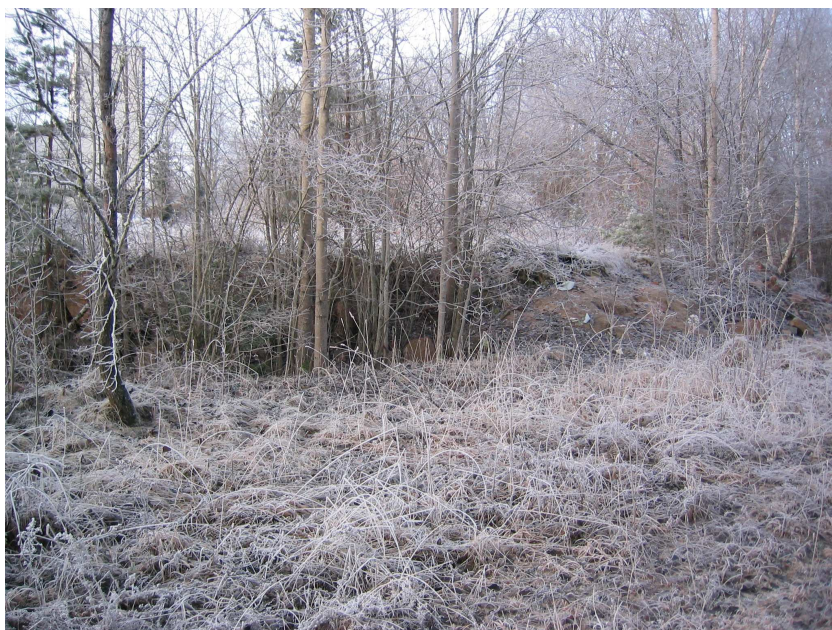
Den förorenade fyllningen avgränsas naturligt mot norr och väster. I väster finns fabriksbyggnaden, i norr utgör ett mindre höjdparti en naturlig avgränsning (se Figur 11 och höjdlinjer i Figur 2). Den södra gränsen är inlagd efter samråd med Länsstyrelsen och ansluter delvis till det kulverterade ytvattendraget (Figur 4). Metallföroreningar kan dock finnas längre söder.

Figur 11. Mindre höjdparti väster om provpunkt 307 (se Figur 4) utgör begränsningslinje mot norr och nordväst.

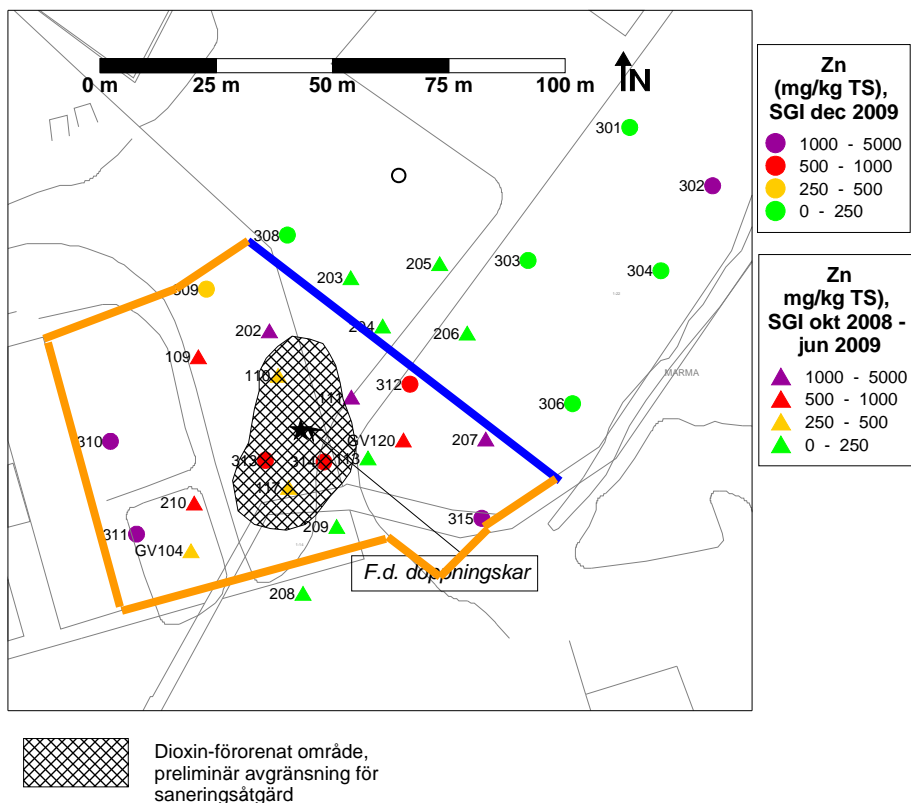
Det område som i tidigare undersökning (SGI, 2009a) bedömts vara dioxinförorenat och i behov av saneringsåtgärd redovisas i Figur 12. Av Figur 8 (zink), Figur 9 (arsenik) och Figur 12 framgår att metallförorening förekommer i höga halter även utanför det dioxinförorenade området. Metallförorening finns därmed inom ett större område än dioxinföroreningen. Detta är naturligt eftersom metallföroreningen hänger ihop med fyllningen och inte med själva doppningsverksamheten (dioxinförorening).

Figur 12. Preliminär avgränsning av dioxinförorening runt dopningsplatsen (raster, halt över MKM-riktvärdet). Färgmarkeringar avser halten zink i jord, 0-1 m u my, siffror anger provpunktsnummer. Blå linje är inlagd som gränslinje för zink i nordost. Orange linje kompletterar avgränsningen (jämför med Figur 4).

Höga zink-halter förekommer i området runt dopningsplatsen och i anslutning till fabriksbyggnaden, men halterna varierar även på korta avstånd. Ett område med större fyllningsdjup (1-2 m eller mer) finns söder om dopningsplatsen (utfyllnad ner mot bäcken), se Figur 2. I övriga delar är fyllningsdjupet vanligtvis 0,5-1,0 m, men ställvis förekommer tunnare fyllning (0-0,2 m). Det går inte att se något samband mellan fyllningsdjup och föroreningshalt (jämför Figur 2 och Figur 12).

Sammantaget bedömer SGI att det finns ett saneringsbehov med avseende på metaller inom den sydvästra delen av det undersökta området, d.v.s. området nära dopningsplatsen. En eventuell sanering med avseende på dioxer respektive metaller bör samordnas för att uppnå bästa resultat, tekniskt och miljömässigt. Om efterbehandlingen (i form av urschaktning) kring dopningsplatsen genomförs först med inriktning på dioxiner/furaner föreslås fortsatt urgrävning av metallförorenade massor, ut till den gräns som anges i Figur 12 (med inriktning på metallerna arsenik och zink).
