Asbestinventarisatetest

Walestraat 13, 9130 Beveren

Attestnummer : 20240415-000058.001

Uitgegeven op : 15.04.2024

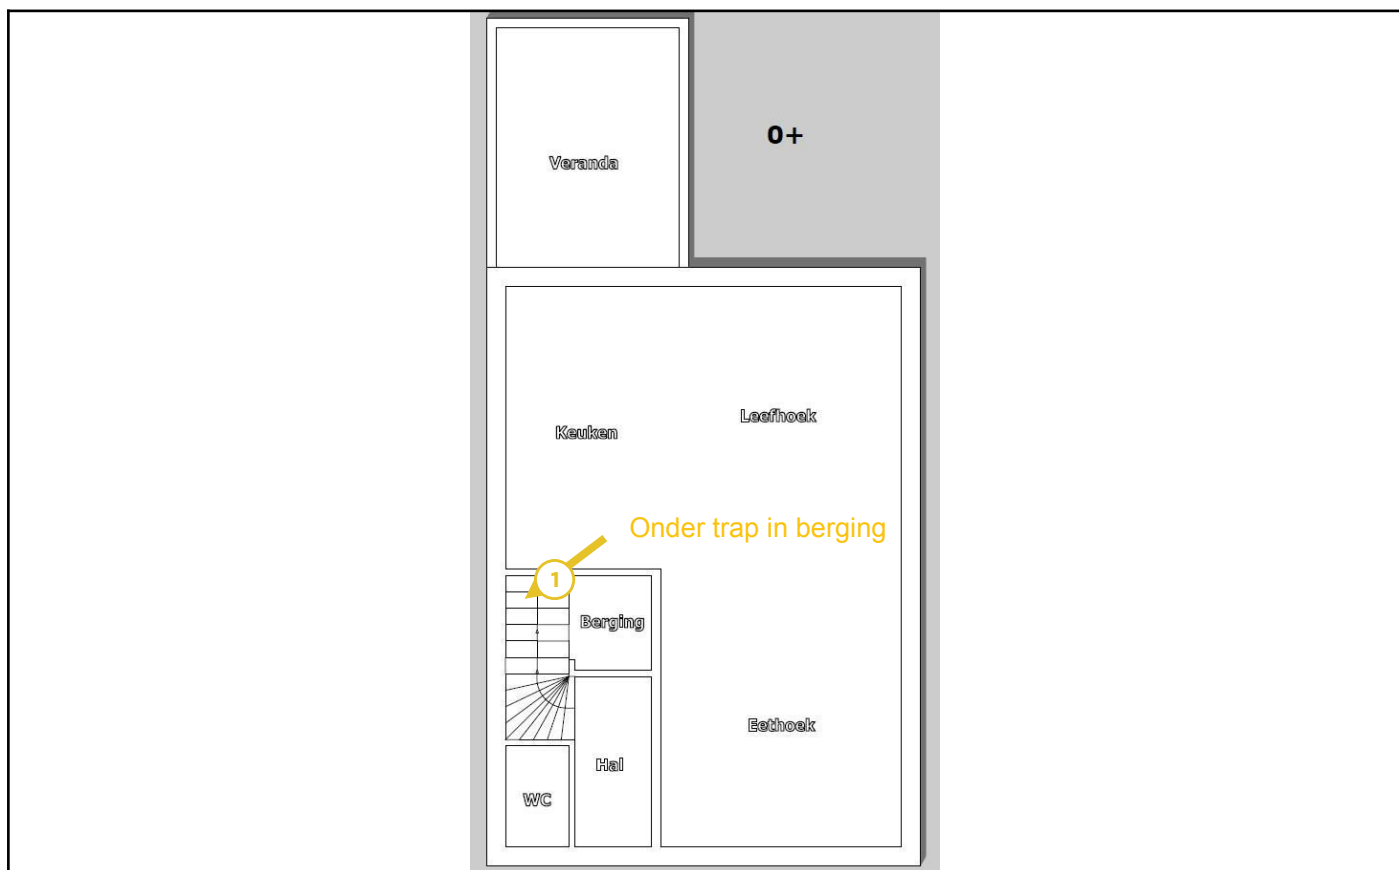
Plan 1.2: Zekeringskast

Beschrijving	Type	Actie
1. Zekeringskast	Asbestmateriaal	Zorgvuldig beheren

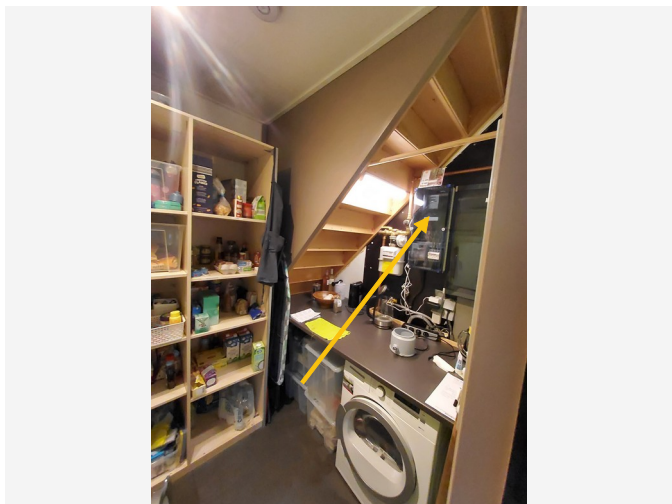
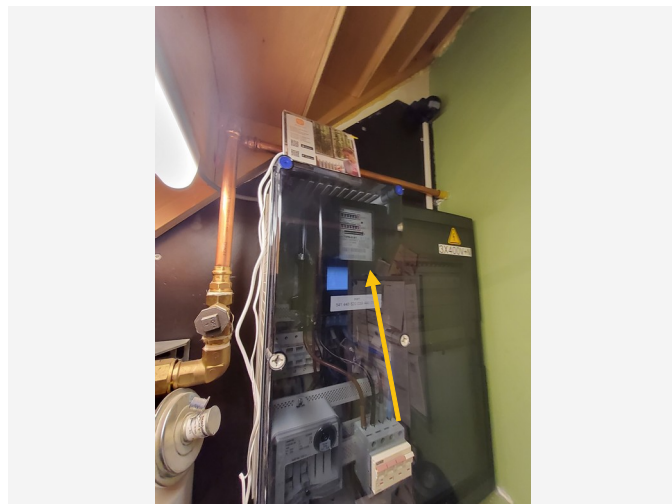
Het asbestmateriaal valt onder de mijlpaal van 2040.

Eindbeoordeling materiaalrisico	Laag materiaalrisico en/of verlaagde kans op vezelvrijgave
---------------------------------	------------------------------------------------------------

Gebondenheid	Categorie 1: hechtgebonden in oorsprong
Asbestsoort (vezeltype)	Crocidoliet aanwezig
Asbestconcentratie	Laag (< 50%)
Afschermingsgraad van het gehele materiaal	Geheel of deels (ook) vrij aan de binnenlucht
Toestand van het materiaal	Onbeschadigd, niet verweerd

Beschrijving	Zekeringskast
Omgeving	Binnen
Primaire drager	Communicatie en elektrische infrastructuur en uitrusting
Asbestmateriaal	Plaat, paneel, tablet - Type Bakeliet
Bindmiddel van asbestmateriaal	Kunststof of -hars
Gebondenheid op basis van bindmiddel	Hecht
Hoeveelheid (oppervlakte - dikte - aantal)	• 0,20 m ² - 10,00 cm - 1 stuk
Totaal volume	0,02 m ³
Eenvoudig bereikbaar	Ja

- Zorg voor een veilig beheer. Vermijd het beschadigen van het asbestmateriaal. Controleer de toestand jaarlijks op wijzigingen.
- Zorg voor een veilig beheer en verwijder dit asbestmateriaal wanneer het bij werken eenvoudig bereikbaar wordt. Controleer de toestand jaarlijks op wijzigingen.
- Verwijder dit asbestmateriaal zo snel mogelijk. Volg de toestand goed op.

- Eenvoudige handelingen: enkel door erkend asbestverwijderaar
Om deze toepassing te verwijderen, dient u contact op te nemen met de desbetreffende netbeheerder. Zij zijn verantwoordelijk voor het uitvoeren van deze verwijderingsprocedure en zullen deze taak professioneel voor u afhandelen, inclusief het beheren van alle benodigde stappen om ervoor te zorgen dat de verwijdering correct wordt uitgevoerd.

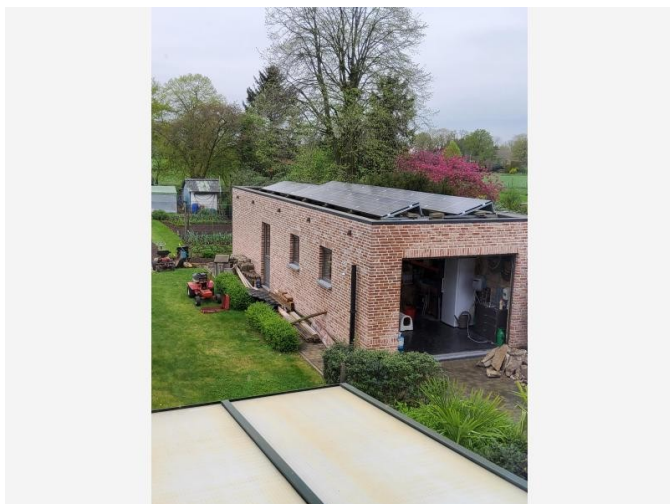
Situeringfoto

Uitgesloten van inspectie

Bouwjaar: 2016

Constructies gebouwd vanaf 2001 moeten niet onderzocht worden

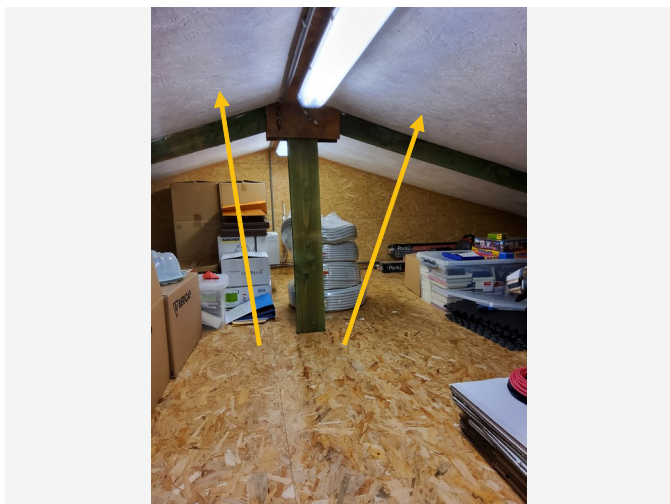
Tijdens de inspectie was het onderdak niet zichtbaar. Bij mogelijke toekomstige afbraak of vernieuwing van het dak, wordt ten zeerste aanbevolen om grondig te controleren of er onderdak aanwezig is. Indien onderdak wordt aangetroffen, is het van essentieel belang om een erkende asbestdeskundige te raadplegen. De asbestdeskundige zal tijdens het bezoek een gedetailleerde inspectie uitvoeren en indien nodig monsters nemen voor analyse. Deze voorzorgsmaatregelen zijn van cruciaal belang om de aanwezigheid van eventueel asbesthoudend materiaal te identificeren en om de veiligheid en gezondheid van betrokkenen te waarborgen tijdens toekomstige werkzaamheden aan het dak.

Identificatiemethode	Redelijk vermoeden
Primaire drager	Schuin dak
(Asbest)materiaal	Plaat, paneel, tablet - Type Menuiserite
Bindmiddel	Cement
Gebondenheid bindmiddel	Hecht

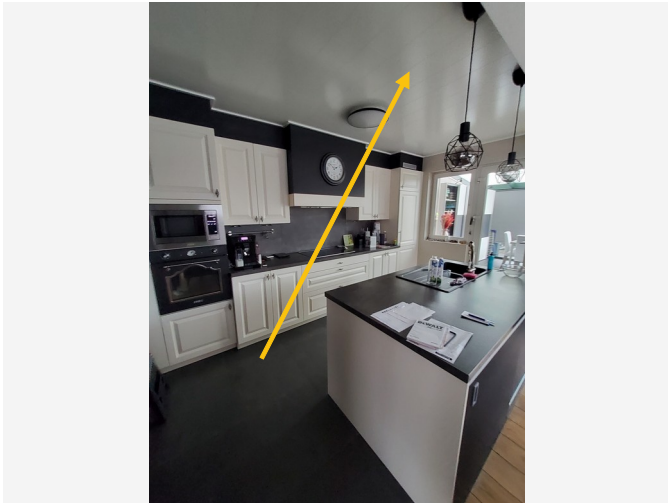
Er zijn verlaagde plafonds geïnstalleerd, bestaande uit houten afwerkingen. Als ADI zijn wij niet op de hoogte of er boven deze afwerking nog oud pleister aanwezig is. In het geval dat het plafond vernieuwd wordt en er oud pleister wordt aangetroffen, verzoeken wij u vriendelijk om een erkende asbestdeskundige te raadplegen. Deze deskundige kan de benodigde stalen nemen om vast te stellen of er al dan niet asbest aanwezig is.

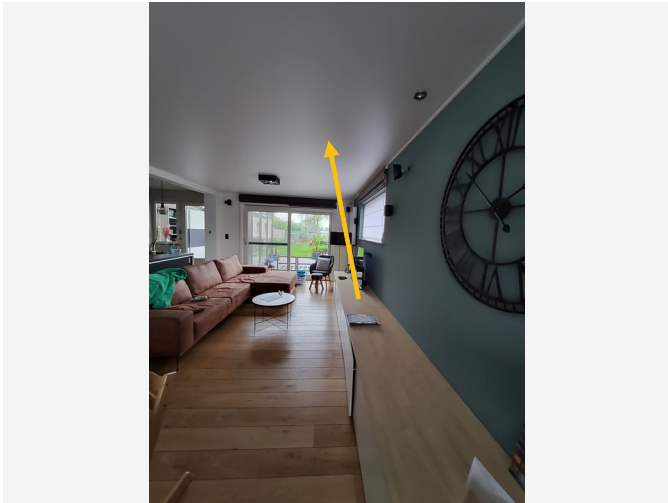
Tijdens de inspectie werd vastgesteld dat het plafond is afgewerkt met een spandoek. Aangezien de exacte aard van de materialen achter het doek niet bekend is, wordt ten zeerste aanbevolen om bij eventuele afbraak of vernieuwing van deze structuren extra voorzichtigheid te betrachten. In het geval dat u tijdens deze werkzaamheden oude pleister opmerkt achter de opgespannen doek, adviseren wij u om een erkende Asbest Deskundig Inventariseerder (ADI) te raadplegen voor een aanvullende inspectie. De ADI zal tijdens het bezoek een grondige inspectie uitvoeren en indien nodig monsters nemen voor analyse, om eventuele aanwezigheid van asbest te identificeren. Deze extra voorzorgsmaatregelen zijn van groot belang om de gezondheid en veiligheid van de betrokkenen te waarborgen tijdens de werkzaamheden.

Identificatiemethode	Redelijk vermoeden
Primaire drager	Plafond
(Asbest)materiaal	In-situ afwerkingslagen - Pleisterwerk (wand, plafond, ...)
Bindmiddel	Gips - kalk
Gebondenheid bindmiddel	Niet-hechtgebonden

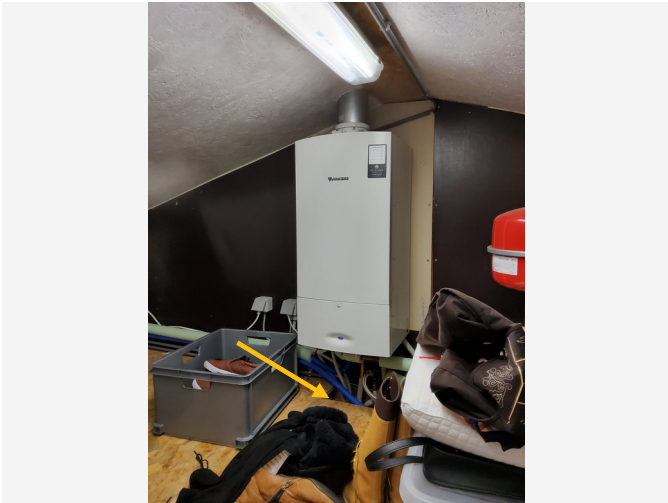
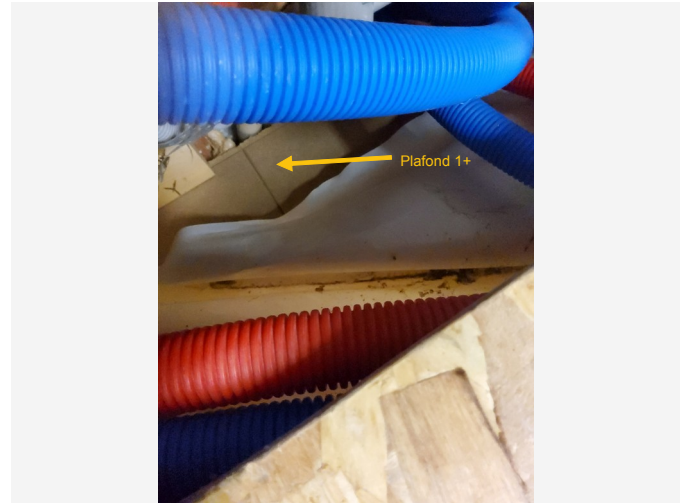
Geen asbest

Beschrijving	Plafond 1+
Omgeving	Binnen
Identificatiemethode	Vaststelling zonder monsternamen
Destructieve handeling voor identificatie	Nee

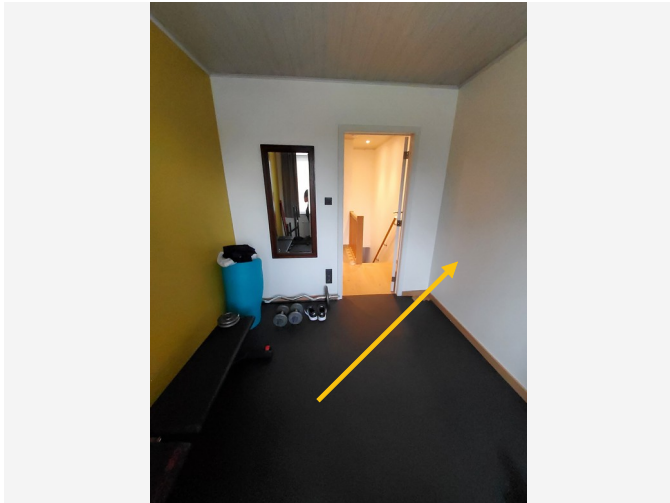
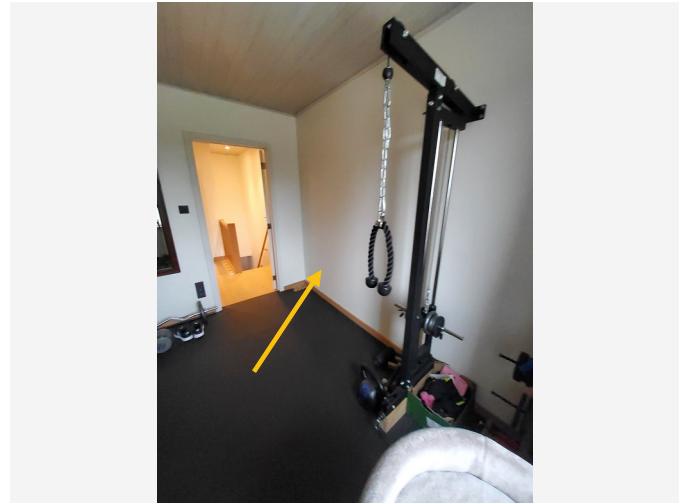
Geen asbest

#	Type	Referentie	Resultaat
7.1	Mengmonster	Staal 1	Geen asbest

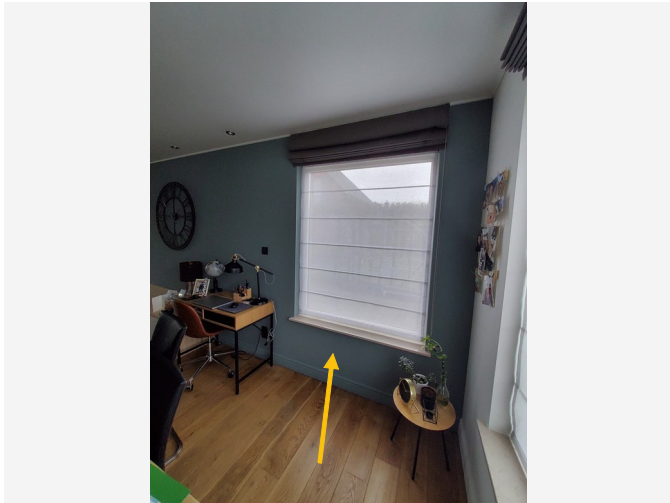
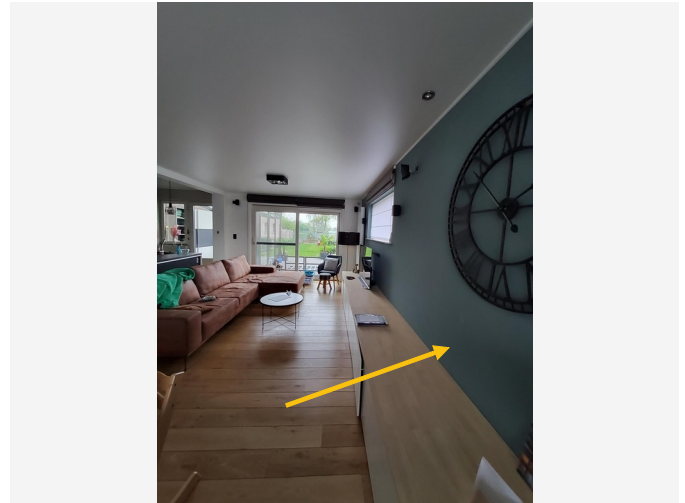
Geen asbest

#	Type	Referentie	Resultaat
8.1	Mengmonster	Staal 2	Geen asbest
