Asbestinventarisatetest

Sint-Laurentiusstraat 38, 9130 Beveren

Attestnummer : 20240826-000226.001

Niet-asbestveilig

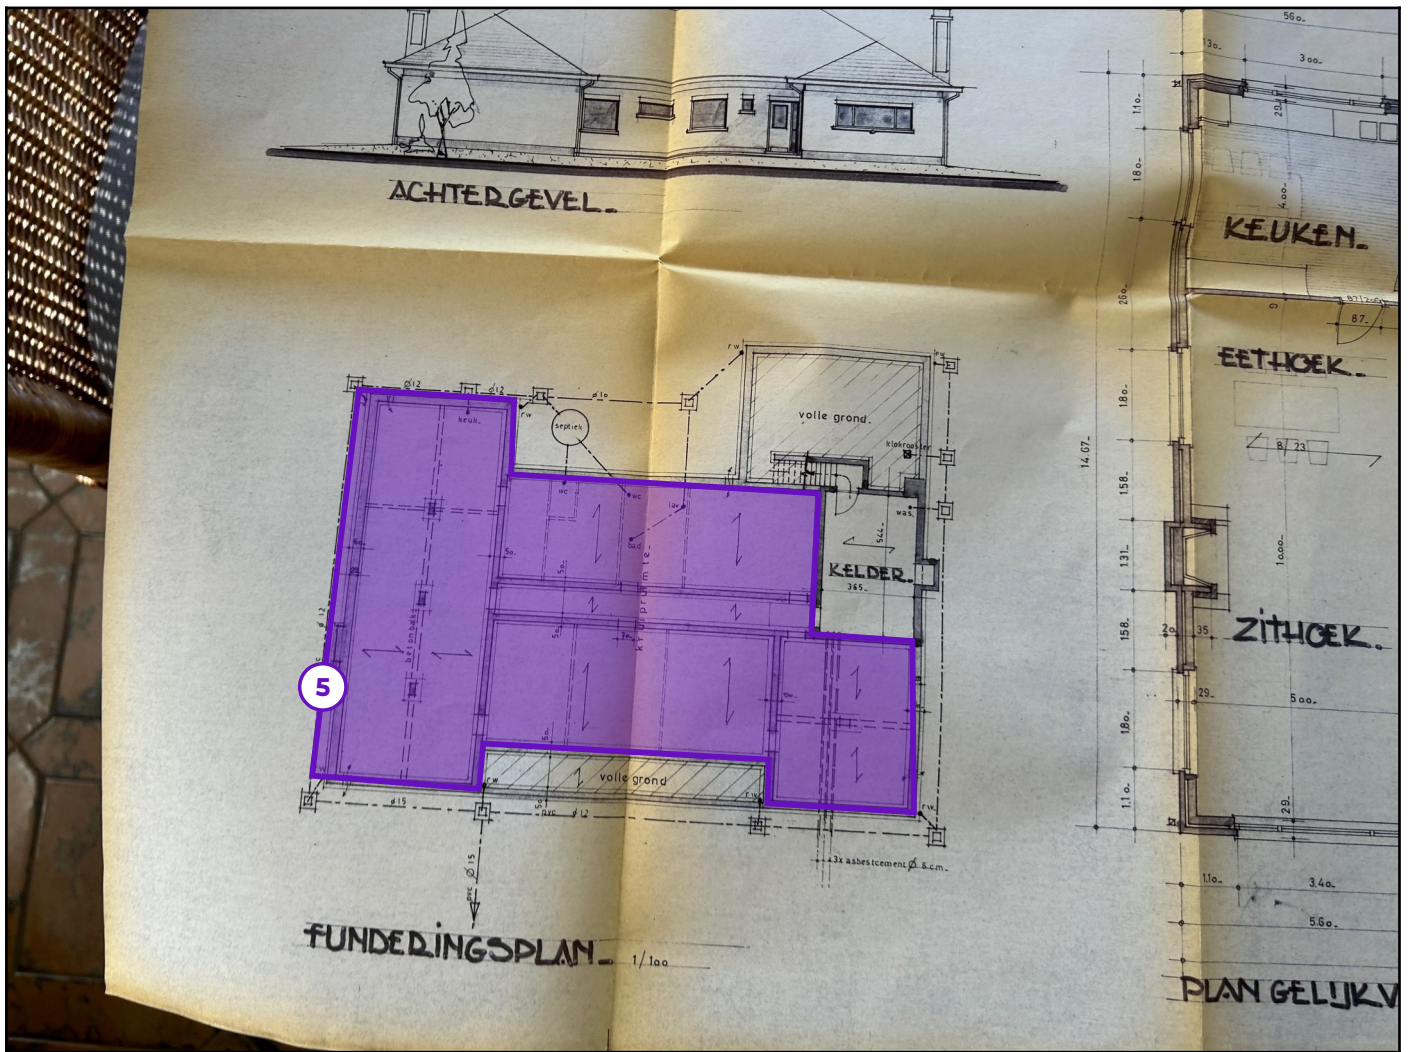
Plan 1.1: Fundering

Beschrijving	Type	Actie
5. Kruipkelder	Beperking	-

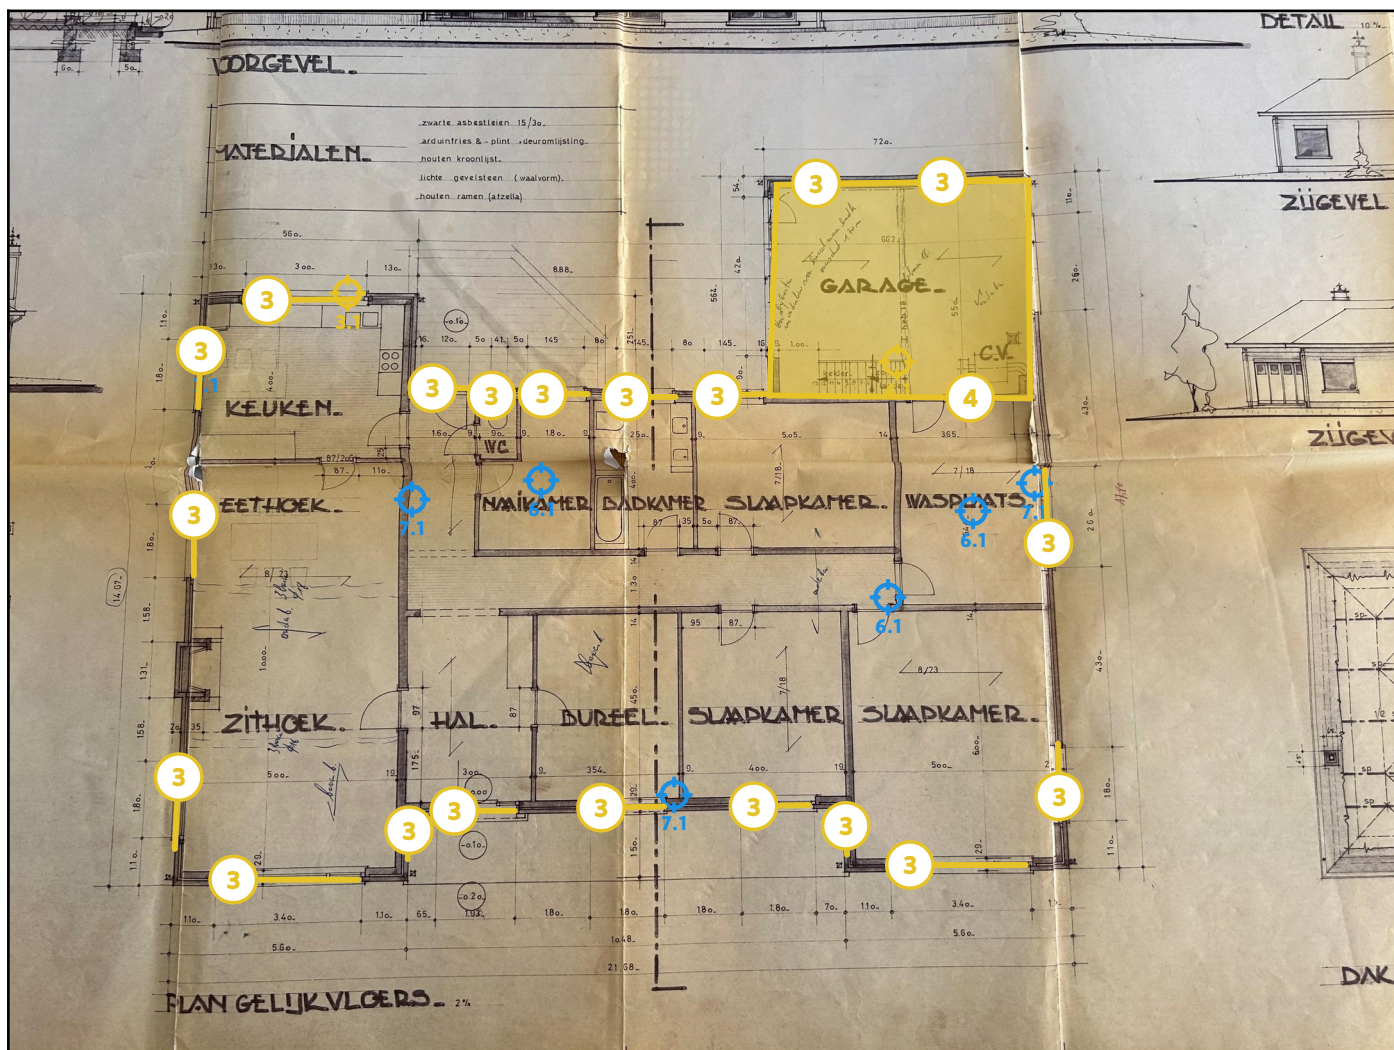
Plan 1.2: Glv

Beschrijving	Type	Actie
3. Mastiek ramen	Asbestmateriaal	Zorgvuldig beheren
3.1 Code: 202408006D	Puntmonster	-
4. Cementplaten plafond garage	Asbestmateriaal	Zorgvuldig beheren
4.1 Code: 202408006C	Puntmonster	-
6. Pleisterwerk plafond	Geen asbest	-
6.1 Code: 202408006B	Mengmonster	-
7. Pleisterwerk wanden	Geen asbest	-

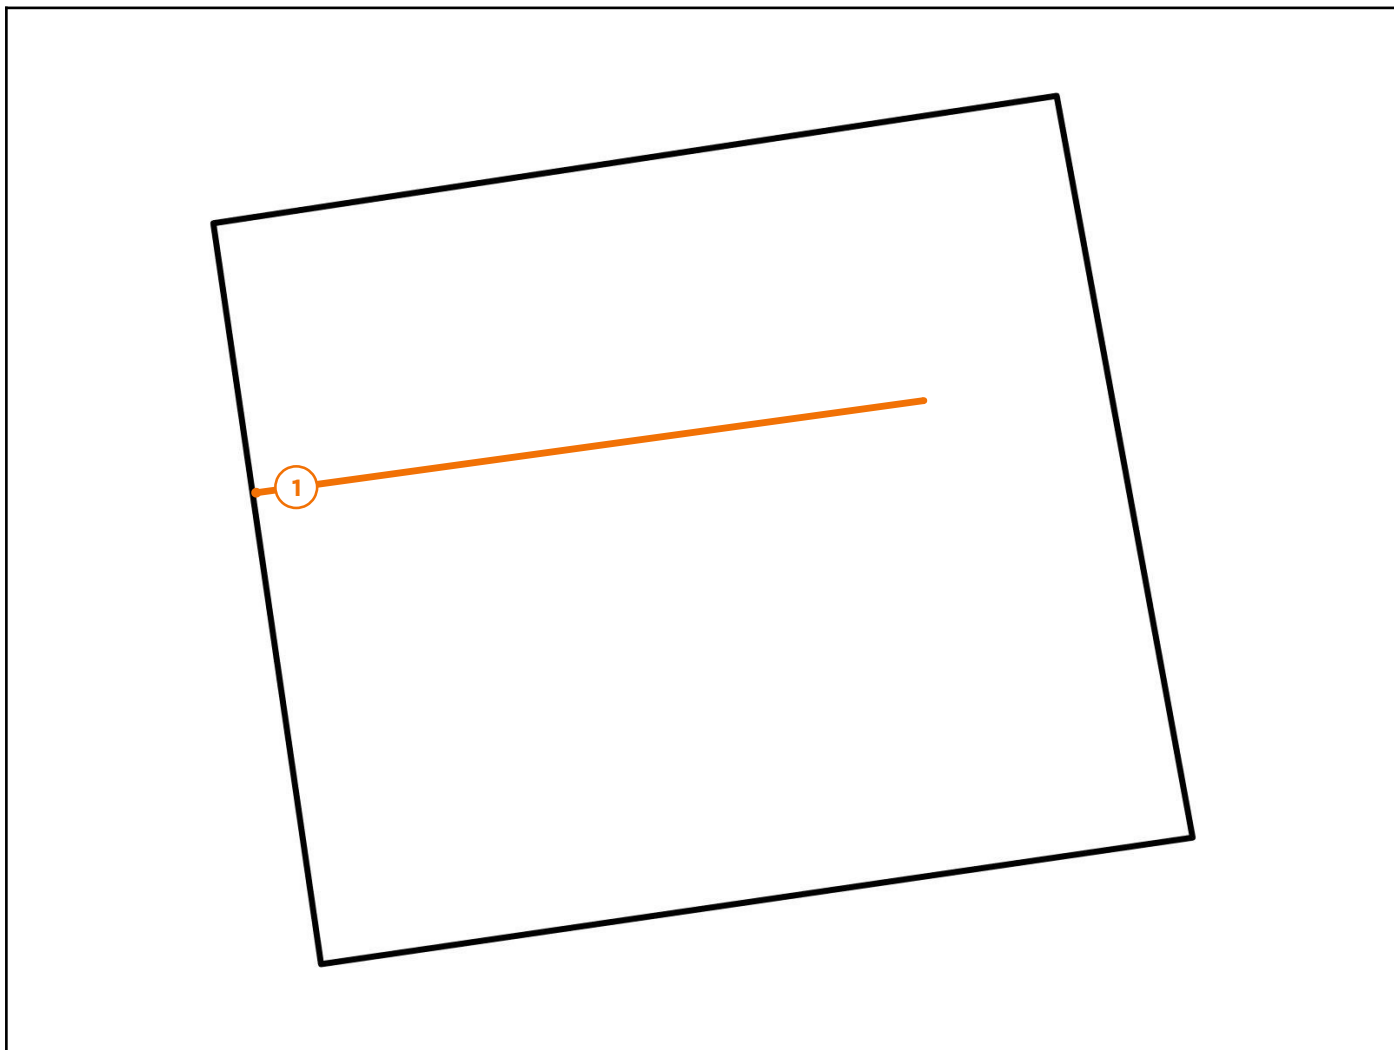
Plan 2.1: Tuinberging plan

Beschrijving	Type	Actie
1. Cementplaten tuinberging	Asbestmateriaal	Verwijderen

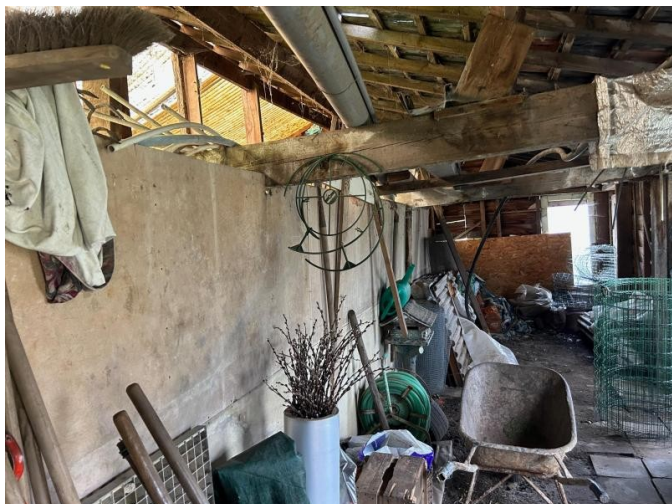
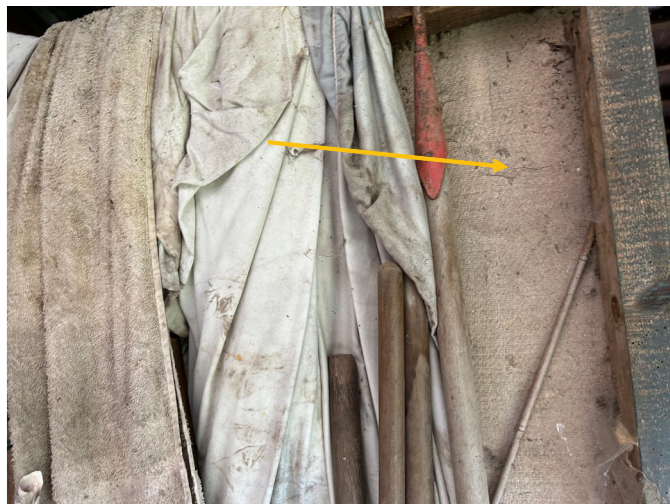
Eindbeoordeling materiaalrisico	Verhoogd materiaalrisico en/of verhoogde kans op vezelvrijgave
---------------------------------	--

Gebondenheid	Categorie 1: hechtgebonden in oorsprong
Asbestsoort (vezeltype)	Alleen chrysotiel
Asbestconcentratie	Laag (< 50%)
Afschermingsgraad van het gehele materiaal	Geheel of deels (ook) vrij aan de binnenlucht
Toestand van het materiaal	Matig beschadigd, matig verweerd

Beschrijving	Cementplaten tuinberging
Omgeving	Binnen
Primaire drager	Wand vrijstaand (scheidingsmuur, ...)
Asbestmateriaal	Dak- en gevelbekleding - Plaat
Bindmiddel van asbestmateriaal	Cement
Gebondenheid op basis van bindmiddel	Hecht
Hoeveelheid (oppervlakte - dikte - aantal)	<ul style="list-style-type: none">• 20,00 m² - 0,50 cm - 1 stuk
Totaal volume	0,10 m ³
Eenvoudig bereikbaar	Ja
Bevestigingswijze	<ul style="list-style-type: none">• Geschroefd• Genageld, geniet
Identificatiemethode	Vaststelling zonder monsternamen
Destructieve handeling voor identificatie	Nee
Opmerking	In de tuinstalling zijn dezelfde platen aanwezig zoals bevestigd aan plafond garage. (zie staal 202408006C) Opgegeven hoeveelheid is een indicatie en is niet bindend!

Verwijderen

- Verwijder dit asbestmateriaal zo snel mogelijk. Volg de toestand goed op.

- Eenvoudige handelingen: mag via doe-het-zelf of door werknemer(s) met opleidingsattest eenvoudige handelingen
Deze toepassing mag nog zelf verwijderd worden. Opgelet, bescherm uzelf en uw omgeving goed en volg de veiligheidsvoorschriften inzake afvoer van het afval op.

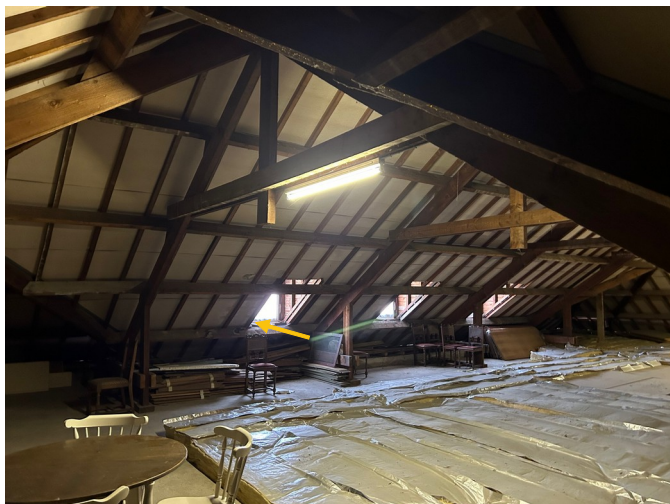
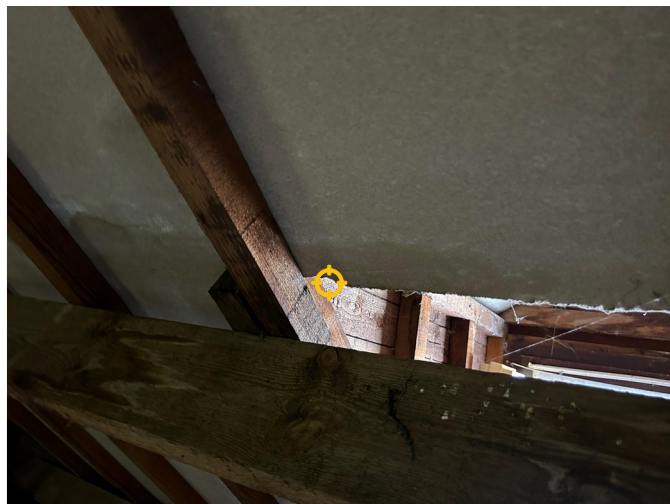
Eindbeoordeling materiaalisico	Laag materiaalisico en/of verlaagde kans op vezelvrijgave
Opmerking	Algemeen bevinden deze platen zich nog in goede staat (geen beschadigingen) Enkel aan de dakkapellen zijn op enkele plaatsen vezels zichtbaar (uiteinde van platen), alsook rondom de nagels...

Gebondenheid	Categorie 1: hechtgebonden in oorsprong
Asbestsoort (vezeltype)	Alleen chrysotiel
Asbestconcentratie	Laag (< 50%)
Afschermingsgraad van het gehele materiaal	Geheel of deels (ook) vrij aan de binnenlucht
Toestand van het materiaal	Licht beschadigd, licht verweerd. Intact calciumsilicaatmateriaal of categorie III 'gebondenheid'

#	Type	Referentie	Resultaat
2.1	Puntmonster	202408006E	Chrysotiel

Beschrijving	Onderdak
Omgeving	Binnen
Primaire drager	Schuin dak
Asbestmateriaal	Plaat, paneel, tablet - Type Menuiserite
Bindmiddel van asbestmateriaal	Cement
Gebondenheid op basis van bindmiddel	Hecht
Hoeveelheid (oppervlakte - dikte - aantal)	<ul style="list-style-type: none">• 450,00 m² - 0,50 cm - 1 stuk
Totaal volume	2,25 m ³
Eenvoudig bereikbaar	Ja
Bevestigingswijze	<ul style="list-style-type: none">• Geklemd• Genageld, geniet
Identificatiemethode	Vaststelling met monstername
Destructieve handeling voor identificatie	Nee
Opmerking	Opgegeven hoeveelheid is een inschatting en is niet bindend!

Zorgvuldig beheren

- Zorg voor een veilig beheer. Vermijd het beschadigen van het asbestmateriaal. Controleer de toestand jaarlijks op wijzigingen.
- Verwijder dit asbestmateriaal zo snel mogelijk. Volg de toestand goed op.

- Eenvoudige handelingen: mag via doe-het-zelf of door werknemer(s) met opleidingsattest eenvoudige handelingen
De toepassing kan in haar geheel worden verwijderd zonder verhoogd risico op vezelvrijgave op voorwaarde dat de richtlijnen en regelgeving met betrekking tot de verwijdering, opslag, vervoer en correcte afvoer opgevolgd worden (Meer info: <https://ovam.vlaanderen.be/wie-mag-wat-verwijderen>)
- Eenvoudige handelingen: enkel door erkend asbestverwijderaar
Aangezien het verwijderen van een onderdak niet eenvoudig is en er grote kans bestaat dat dit materiaal beschadigd wordt bij demontage, is het ten zeerste aangewezen beroep te doen op een professional.

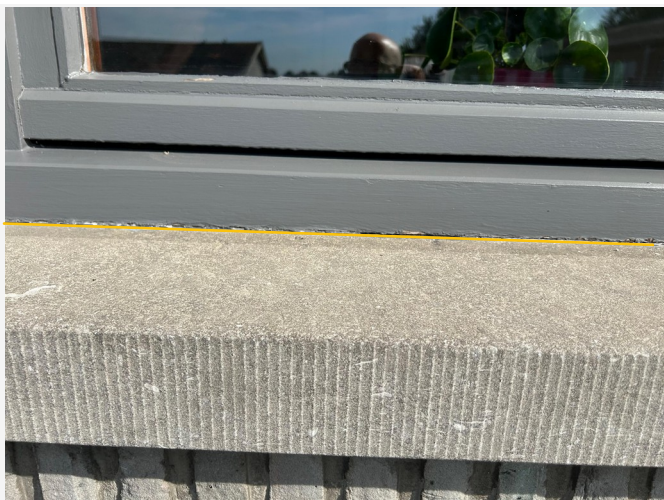
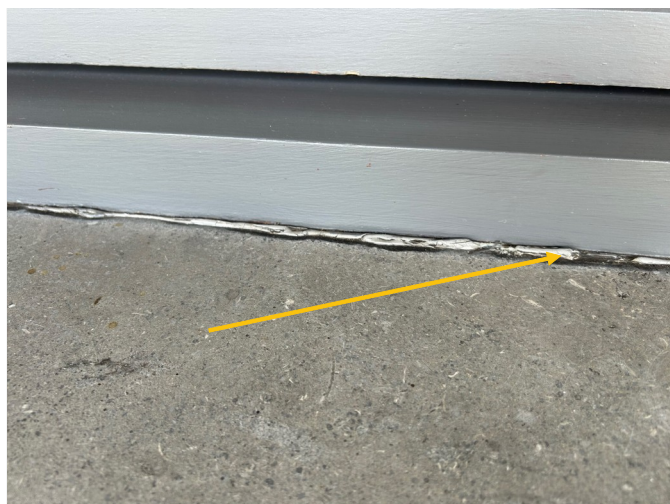
Eindbeoordeling materiaalrisico	Laag materiaalrisico en/of verlaagde kans op vezelvrijgave
---------------------------------	--

Gebondenheid	Categorie 1: hechtgebonden in oorsprong
Asbestsoort (vezeltype)	Alleen chrysotiel
Asbestconcentratie	Laag (< 50%)
Afschermingsgraad van het gehele materiaal	Geheel of deels vrij aan de buitenlucht
Toestand van het materiaal	Licht beschadigd, licht verweerd. Intact calciumsilicaatmateriaal of categorie III 'gebondenheid'

#	Type	Referentie	Resultaat
3.1	Puntmonster	202408006D	Chrysotiel

Beschrijving	Mastiek ramen
Omgeving	Buiten
Primaire drager	Wand buitenschil
Asbestmateriaal	In-situ afwerkingslagen - Pasta, stopverf, voegsel, stopsel, vulsel, mastiek, kitten, ...
Bindmiddel van asbestmateriaal	Kitten, mastiek, pasta
Gebondenheid op basis van bindmiddel	Hecht
Hoeveelheid (gewicht - aantal)	<ul style="list-style-type: none">• 0,50 kg - 1 stuk
Totaal gewicht	0,50 kg
Eenvoudig bereikbaar	Ja
Bevestigingswijze	<ul style="list-style-type: none">• Verlijmd, ingegoten, versmeerd
Identificatiemethode	Vaststelling met monstername
Destructieve handeling voor identificatie	Ja
Opmerking	Aan de ramen is mastiek aanwezig. Deze is asbesthoudend. Puntstaal genomen aan raam achergevel.

Zorgvuldig beheren

- Zorg voor een veilig beheer. Vermijd het beschadigen van het asbestmateriaal. Controleer de toestand jaarlijks op wijzigingen.

- Eenvoudige handelingen: mag via doe-het-zelf of door werknemer(s) met opleidingsattest eenvoudige handelingen
De toepassing kan in haar geheel worden verwijderd zonder verhoogd risico op vezelvrijgave op voorwaarde dat de richtlijnen en regelgeving met betrekking tot de verwijdering, opslag, vervoer en correcte afvoer opgevolgd worden (Meer info: <https://ovam.vlaanderen.be/wie-mag-wat-verwijderen>)

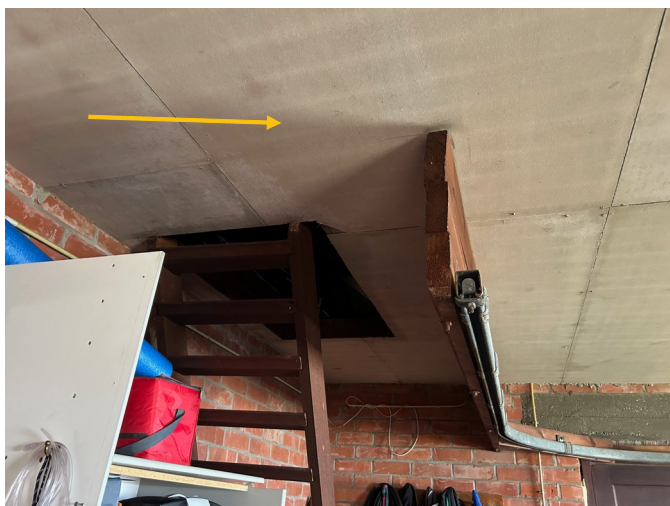
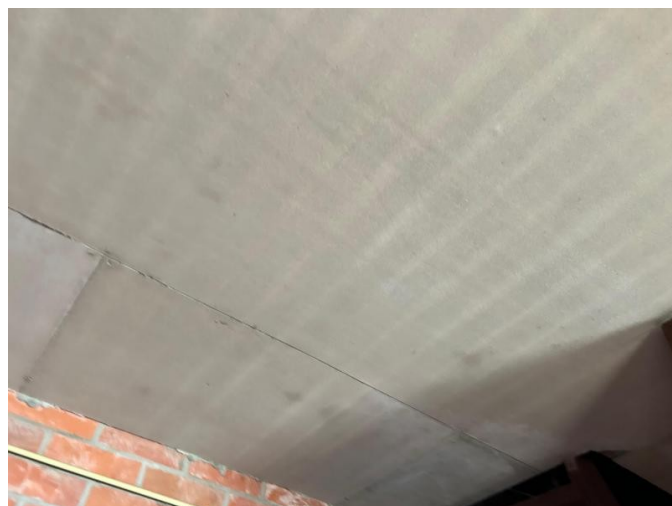
Eindbeoordeling materiaalrisico	Laag materiaalrisico en/of verlaagde kans op vezelvrijgave
---------------------------------	--

Gebondenheid	Categorie 1: hechtgebonden in oorsprong
Asbestsoort (vezeltype)	Alleen chrysotiel
Asbestconcentratie	Laag (< 50%)
Afschermingsgraad van het gehele materiaal	Geheel of deels (ook) vrij aan de binnenlucht
Toestand van het materiaal	Licht beschadigd, licht verweerd. Intact calciumsilicaatmateriaal of categorie III 'gebondenheid'

#	Type	Referentie	Resultaat
4.1	Puntmonster	202408006C	Chrysotiel

Beschrijving	Cementplaten plafond garage
Omgeving	Binnen
Primaire drager	Plafond
Asbestmateriaal	Dak- en gevelbekleding - Plaat
Bindmiddel van asbestmateriaal	Cement
Gebondenheid op basis van bindmiddel	Hecht
Hoeveelheid (oppervlakte - dikte - aantal)	<ul style="list-style-type: none">• 40,00 m² - 0,50 cm - 1 stuk
Totaal volume	0,20 m ³
Eenvoudig bereikbaar	Ja
Bevestigingswijze	<ul style="list-style-type: none">• Geschroefd• Genageld, geniet
Identificatiemethode	Vaststelling met monstername
Destructieve handeling voor identificatie	Nee
Opmerking	<p>Aan het plafond van garage zijn cementplaten bevestigd die asbesthoudend zijn.</p> <p>Opgegeven hoeveelheid is een inschatting en is niet bindend.</p>

Zorgvuldig beheren

- Zorg voor een veilig beheer. Vermijd het beschadigen van het asbestmateriaal. Controleer de toestand jaarlijks op wijzigingen.
- Verwijder dit asbestmateriaal zo snel mogelijk. Volg de toestand goed op.

- Eenvoudige handelingen: mag via doe-het-zelf of door werknemer(s) met opleidingsattest eenvoudige handelingen
Deze toepassing mag nog zelf verwijderd worden. Opgelet, bescherm uzelf en uw omgeving goed en volg de veiligheidsvoorschriften inzake afvoer van het afval op.

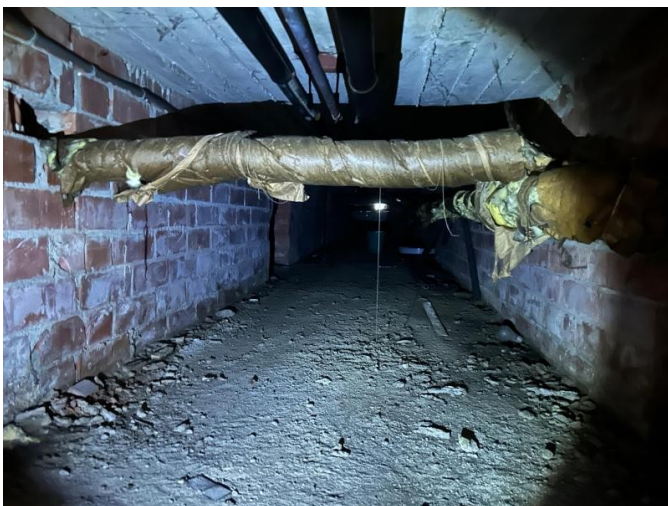
Situeringfoto

Permanente beperking

Reden: Er is geen volledige risicobeoordeling mogelijk

Uitleg van de asbestdeskundige: Kruipkelder is ca 1m hoog en kan niet volledig geïnspecteerd worden.

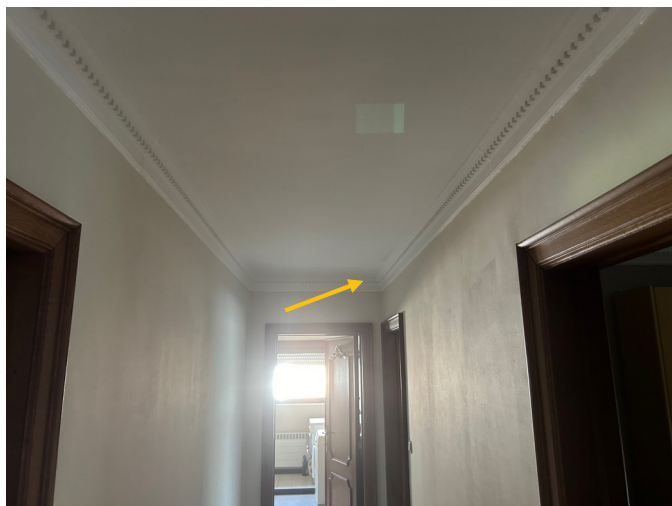
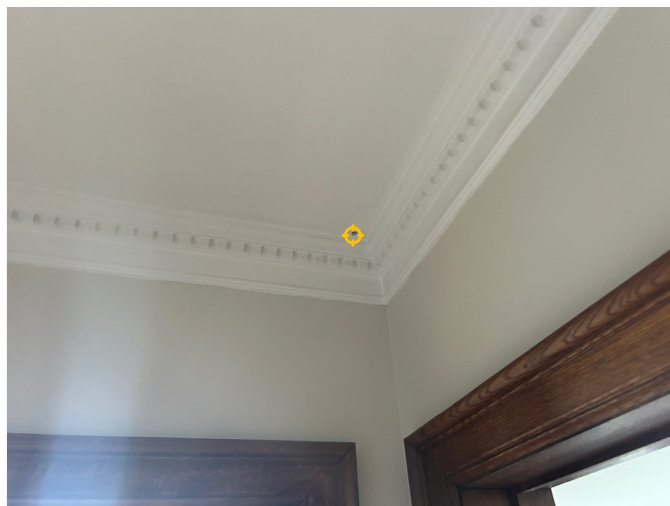
Fiche 6: Pleisterwerk plafond

Geen asbest

#	Type	Referentie	Resultaat
6.1	Mengmonster	202408006B	Geen asbest

Beschrijving	Pleisterwerk plafond
Omgeving	Binnen
Primaire drager	Plafond
Bindmiddel van materiaal	Gips - kalk
Gebondenheid op basis van bindmiddel	Niet-hechtgebonden
Hoeveelheid (oppervlakte - dikte - aantal)	• 150,00 m ² - 1,00 cm - 1 stuk
Totaal volume	1,50 m ³
Identificatiemethode	Vaststelling met monstername
Destructieve handeling voor identificatie	Nee
Opmerking	<p>Standaard worden er 4 pleisterstalen genomen van de muren en 4 van de plafonds hier wordt uitzonderlijk van afgeweken. Dikwijls zijn stookplaats (ketel) en natte ruimte (wasmachine) combineerbaar. Het gebeurt ook regelmatig dat er weinig of geen bepleisterde plafonds / muren zijn in de stookruimte of natte ruimtes.</p> <p>Alle maten en de indeling van de woning zijn indicatief.</p>

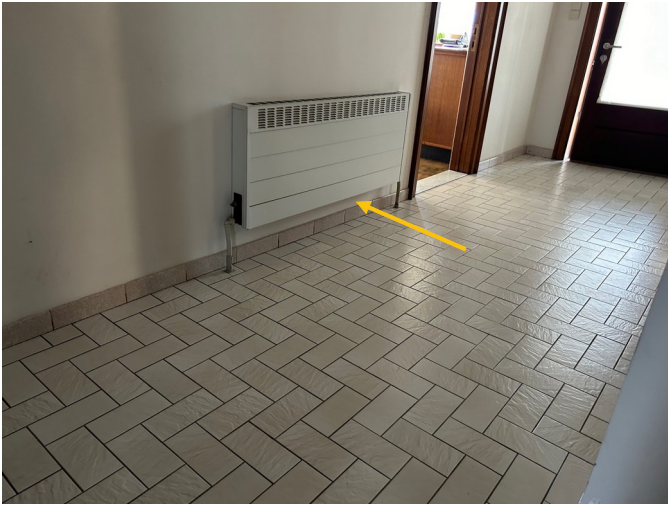
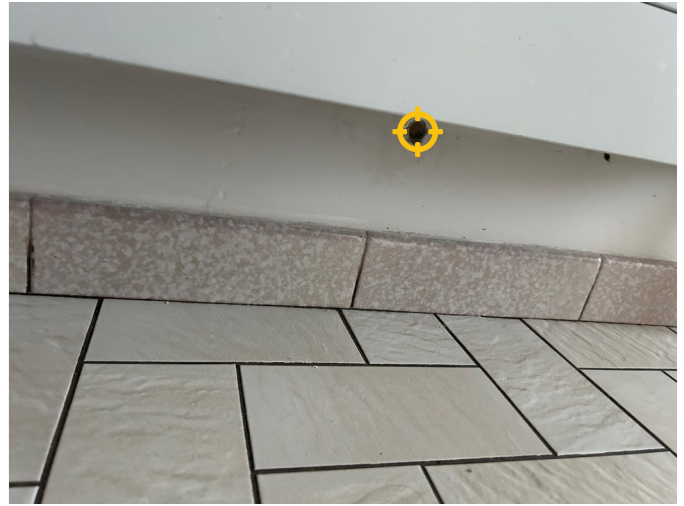
Fiche 7: Pleisterwerk wanden

Geen asbest

#	Type	Referentie	Resultaat
7.1	Mengmonster	202408006A	Geen asbest

Beschrijving	Pleisterwerk wanden
Omgeving	Binnen
Primaire drager	Binnenwand
Bindmiddel van materiaal	Gips - kalk
Gebondenheid op basis van bindmiddel	Niet-hechtgebonden
Hoeveelheid (oppervlakte - dikte - aantal)	• 300,00 m ² - 1,00 cm - 1 stuk
Totaal volume	3,00 m ³
Identificatiemethode	Vaststelling met monsternamen
Destructieve handeling voor identificatie	Nee
Opmerking	<p>Standaard worden er 4 pleisterstalen genomen van de muren en 4 van de plafonds hier wordt uitzonderlijk van afgeweken. Dikwijls zijn stookplaats (ketel) en natte ruimte (wasmachine) combineerbaar. Het gebeurt ook regelmatig dat er weinig of geen bepleisterde plafonds / muren zijn in de stookruimte of natte ruimtes.</p> <p>Badkamer is betegeld.</p> <p>Alle maten en de indeling van de woning zijn indicatief.</p>
