# Asbestinventarisat attest

Robrecht de Frieslaan 41, 9150 Kruibeke

Attestnummer : 20230615-000077.000

Uitgegeven op : 15.06.2023

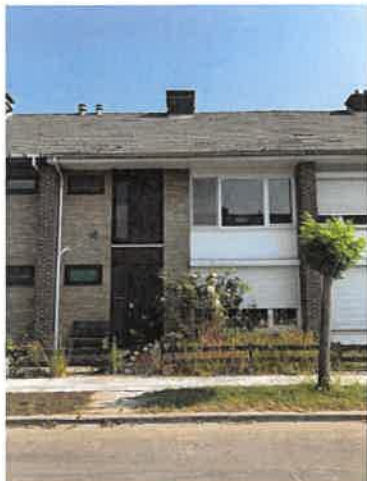
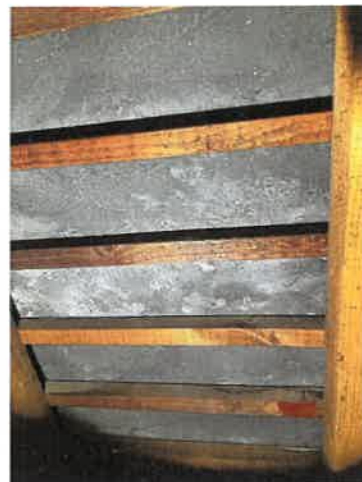
## Fiche 1: leien

Asbestmateriaal

| Eindbeoordeling materiaalisico | Laag materiaalisico en/of verlaagde kans op vezelvrijgave |

| Gebondenheid | Categorie 1: hechtgebonden in oorsprong |
| Asbestsoort (vezeltype) | Alleen chrysotiel |
| Asbestconcentratie | Laag (< 50%) |
| Afschermingsgraad van het gehele materiaal | Geheel of deels (ook) vrij aan de binnenlucht |
| Toestand van het materiaal | Licht beschadigd, licht verweerd. Intact materiaal type Pical – asbestboard of categorie III 'gebondenheid' |

| Beschrijving | leien |
| Primaire drager | Schuin dak |
| Hoeveelheid (oppervlakte - aantal) | • 72,73 m <sup>2</sup> - 1 stuk |

Verwijderen

- Zorg voor een veilig beheer. Vermijd het beschadigen van het asbestmateriaal. Controleer de toestand jaarlijks op wijzigingen.
- Sluit de ruimte luchtdicht af en vermijd het betreden van de ruimte.

- Eenvoudige handelingen: enkel door erkend asbestverwijderaar grens aan buitenn kan in 1 geheel verwijderd worden door nagels eruit te halen.

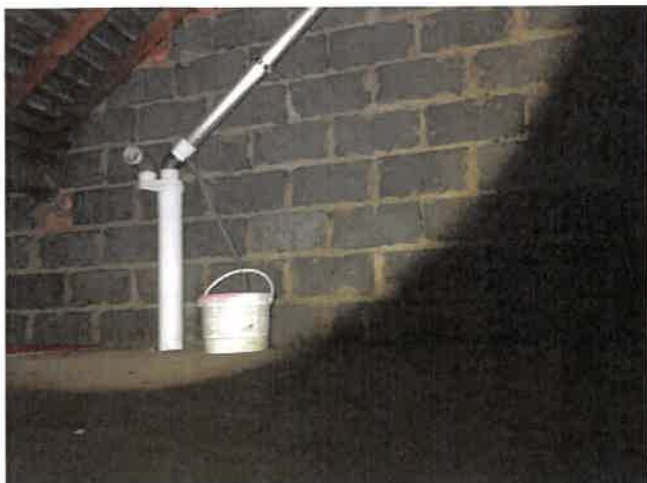
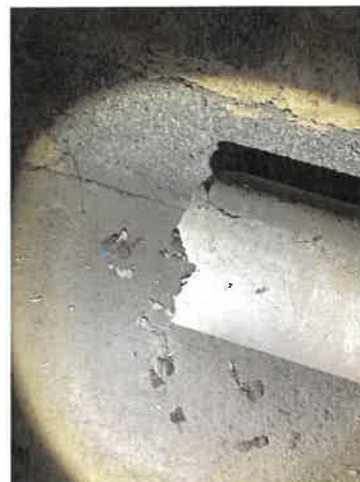
## Fiche 2: asbestcement buis

Asbestmateriaal

| Eindbeoordeling materiaalsrisico | Laag materiaalsrisico en/of verlaagde kans op vezelvrijgave |

| Asbestsoort (vezeltype) | Crocidoliet aanwezig |
| Afschermingsgraad van het gehele materiaal | Enkel randen niet afgeschermd maar geen contact met binnenluchtstromen |
| Toestand van het materiaal | Licht beschadigd, licht verweerd. Intact materiaal type Pical – asbestboard of categorie III 'gebondenheid' |

| # | Type | Referentie | Resultaat |
|---|---|---|---|
| 2.1 | Puntmonster | 7759462 | Crocidoliet, Chrysotiel |

| Beschrijving | asbestcement buis |
| Hoeveelheid (lengte - omtrek - dikte - aantal) | • 5,00 m - 50,27 cm - 0,99 cm - 1 stuk |

Zorgvuldig beheren

- Zorg voor een veilig beheer. Vermijd het beschadigen van het asbestmateriaal. Controleer de toestand jaarlijks op wijzigingen.
- Sluit de ruimte luchtdicht af en vermijd het betreden van de ruimte.

- Eenvoudige handelingen: mag via doe-het-zelf of door werknemer(s) met opleidingsattest eenvoudige handelingen  
losliggende buis. in geheel verwijderen

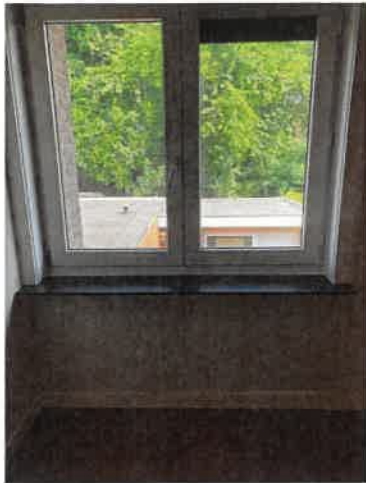
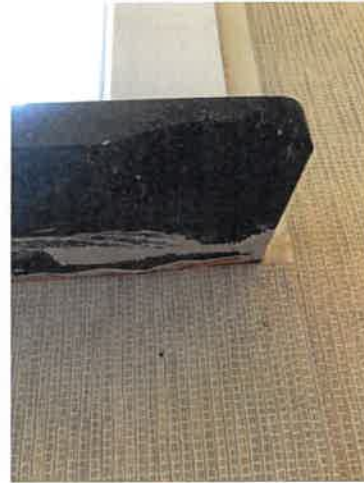
## Fiche 3: vensterbank

Asbestmateriaal

| Eindbeoordeling materiaalisico | Zeer laag materiaalisico en/of zeer lage kans op vezelvrijgave |

| Asbestsoort (vezeltype) | Alleen chrysotiel |
| Afschermingsgraad van het gehele materiaal | Enkel randen niet afgeschermd maar geen contact met binnenluchtstromen |
| Toestand van het materiaal | Onbeschadigd, niet verweerd |

| # | Type | Referentie | Resultaat |
|---|---|---|---|
| 3.1 | Puntmonster | 7759464 | Chrysotiel |

| Beschrijving | vensterbank |
| Hoeveelheid (gewicht - aantal) | • 300,00 kg - 1 stuk |

Zorgvuldig beheren

- Zorg voor een veilig beheer. Vermijd het beschadigen van het asbestmateriaal. Controleer de toestand jaarlijks op wijzigingen.

- Eenvoudige handelingen: enkel door erkend asbestverwijderaar binnenlucht, enkel indien in 1 geheel te verwijderen

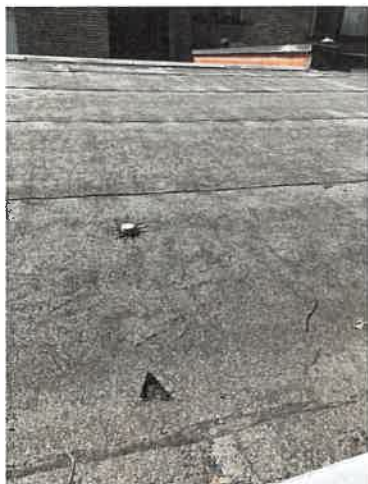
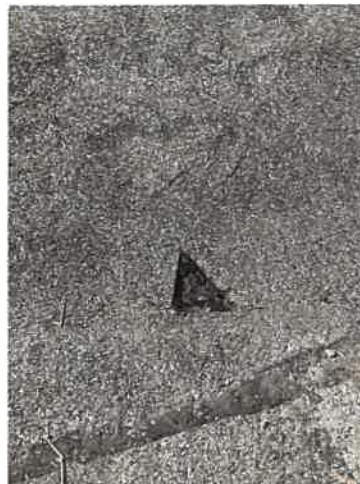
## Fiche 4: roofing tuinhuis

Geen asbest

| # | Type | Referentie | Resultaat |
|---|---|---|---|
| 4.1 | Puntmonster | 7759463 | Geen asbest |

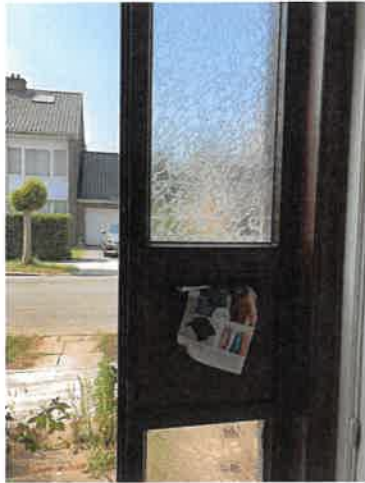
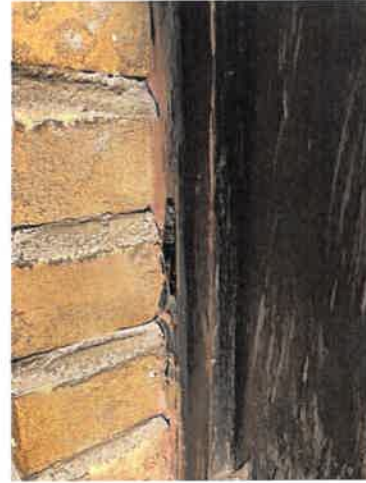
## Fiche 5: mastiek hout

Geen asbest

| # | Type | Referentie | Resultaat |
|---|---|---|---|
| 5.1 | Mengmonster | 7759458 | Geen asbest |

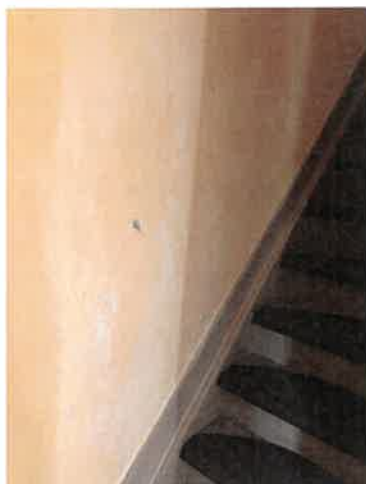
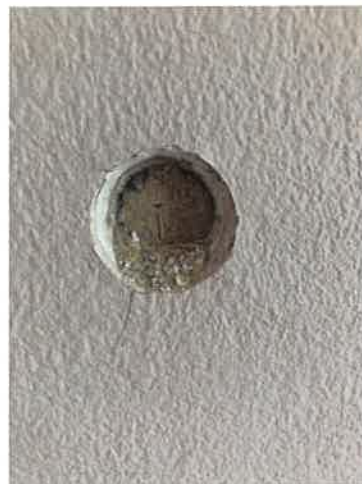
## Fiche 6: pleisterwerk muren

Geen asbest

| # | Type | Referentie | Resultaat |
|---|---|---|---|
| 6.1 | Mengmonster | 7759460 | Geen asbest |

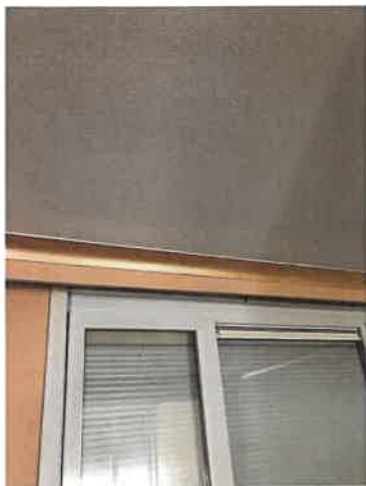
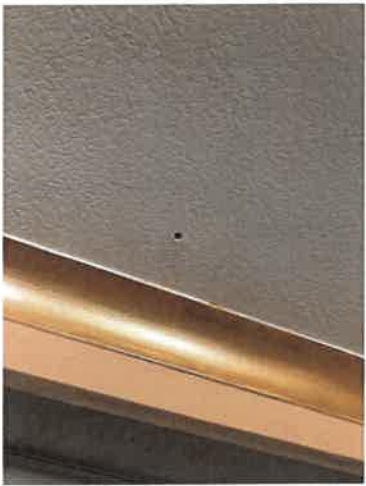
## Fiche 7: pleisterwerk plafond

Geen asbest

| # | Type | Referentie | Resultaat |
|---|---|---|---|
| 7.1 | Mengmonster | 7759461 | Geen asbest |

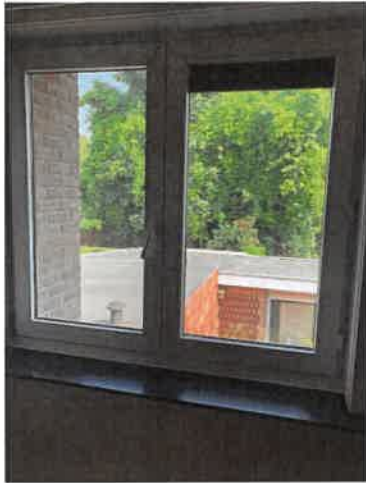
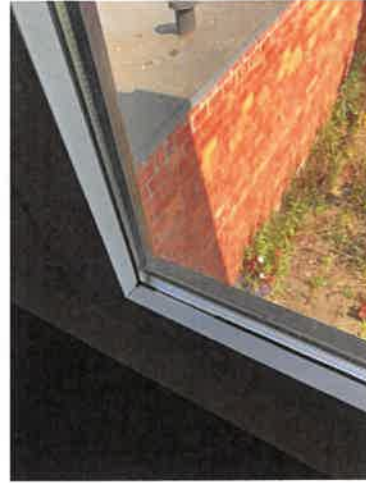
## Fiche 8: mastiek pvc

Geen asbest

| # | Type | Referentie | Resultaat |
|---|---|---|---|
| 8.1 | Mengmonster | 7759459 | Geen asbest |
