Asbestinventarisatetest

Walestraat 20, 9130 Beveren-Kruibeke-Zwijndrecht

Attestnummer : **20250226-000349.001**

Uitgegeven op : **26.02.2025**

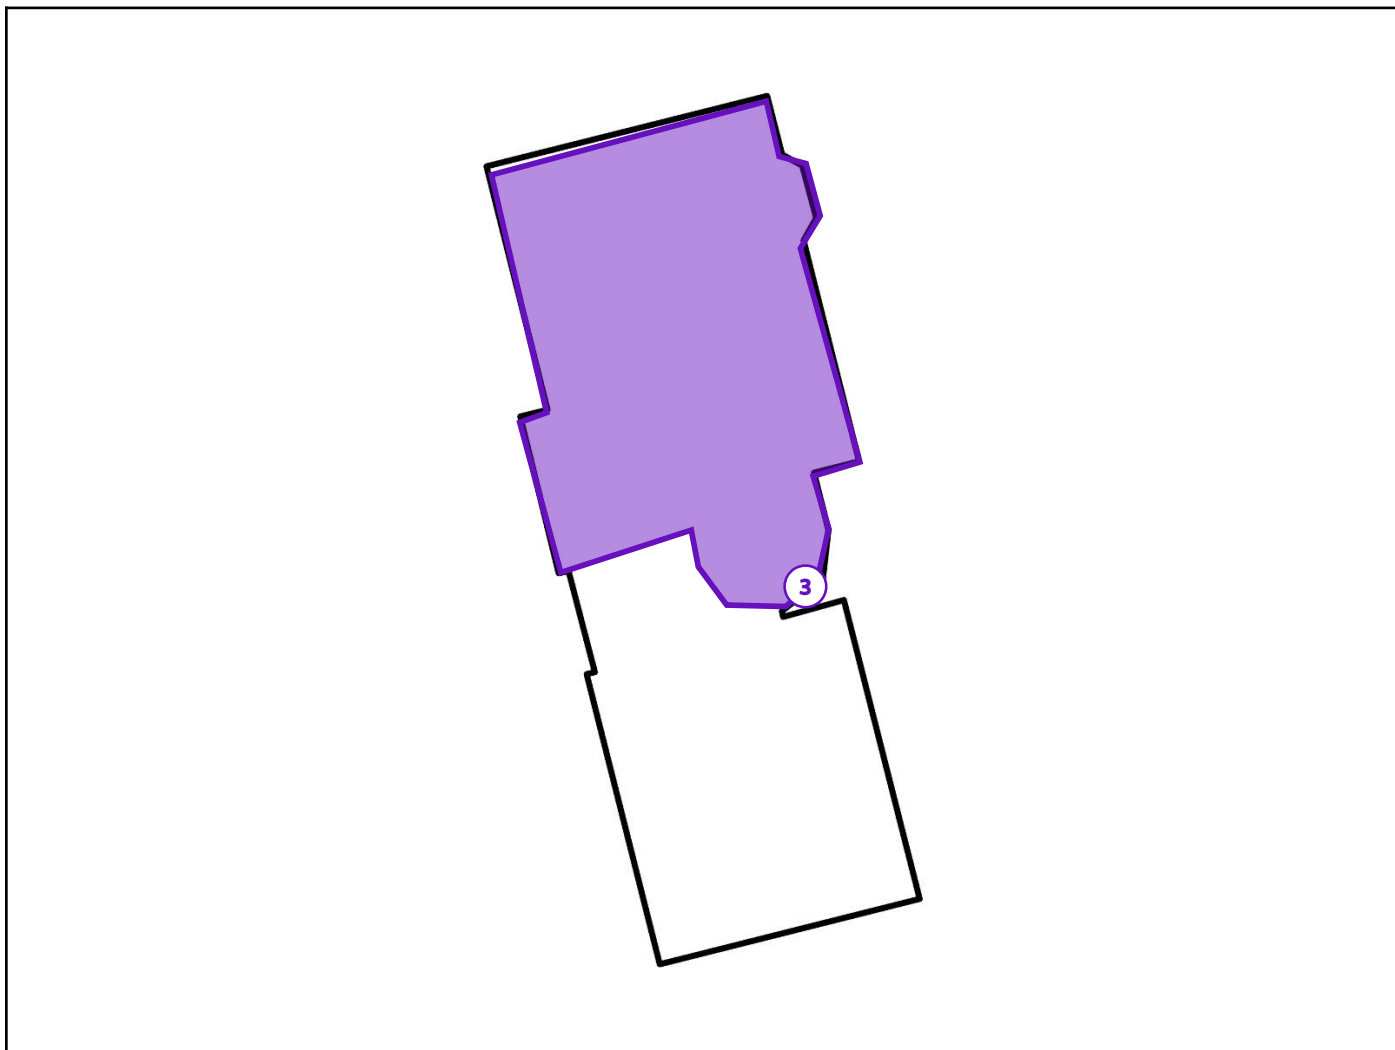
Plan 1.1: Hoofdgebouw plan

Het OVAM asbestattest beperkt zich tot niet-destructieve en visueel inspecteerbare zaken.

In een woning van deze leeftijd kunnen nog verborgen asbestmaterialen aanwezig zijn zoals bv ingesloten schoorsteenkanaal, oude vinyl onder nieuwe laminaat, lijm van vinyl en vloeren, lijm van tegels, platen achter valse plafonds, wanden enzovoorts...

Bij grondige renovatie laat een sloopopvolgingsplan opstellen met destructief onderzoek.

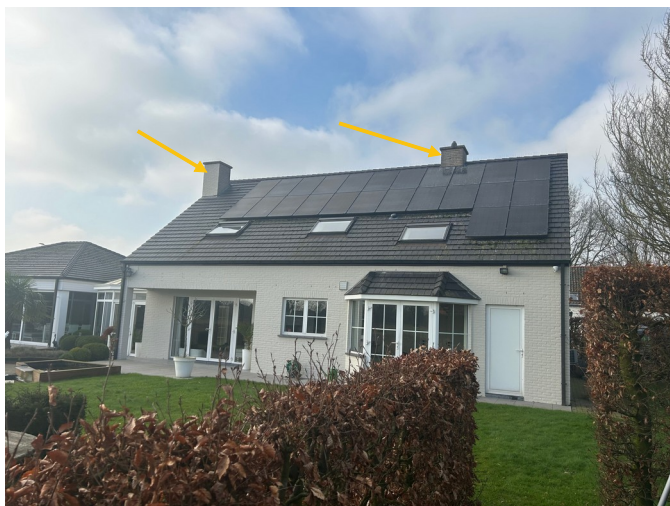
Situeringfoto

Tijdelijke beperking

Reden: Het te onderzoeken materiaal situeert zich hoger dan 3,50 m te rekenen vanaf een veilige ondergrond

Uitleg van de asbestdeskundige: Schoorsteen bevindt zich op hoger dan 3,5m vanaf veilige ondergrond en is daarom niet in detail onderzocht

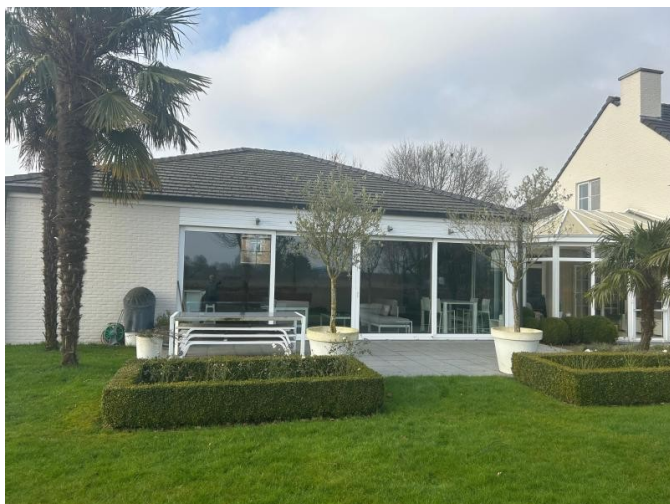
Situeringfoto

Uitgesloten van inspectie

Bouwjaar: 2003

Constructies gebouwd vanaf 2001 moeten niet onderzocht worden

Opmerking	Bijgebouw met zwembad is gebouwd in 2003
-----------	--

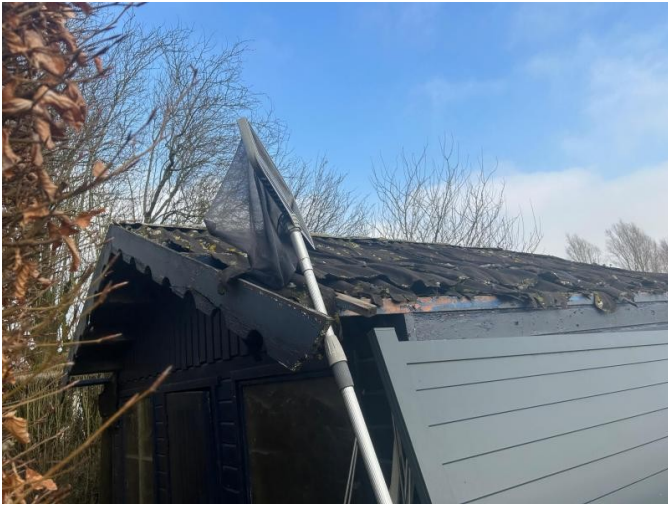
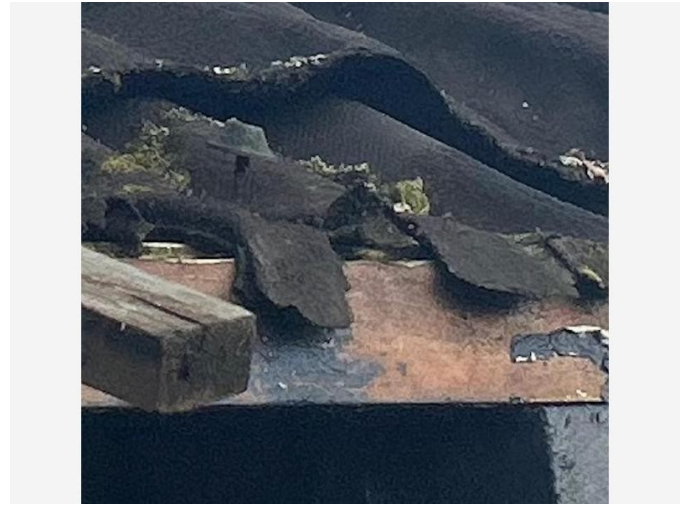
Fiche 4: Bitumen tuinhuis

Geen asbest

#	Type	Referentie	Resultaat
4.1	Puntmonster	202502015D	Geen asbest

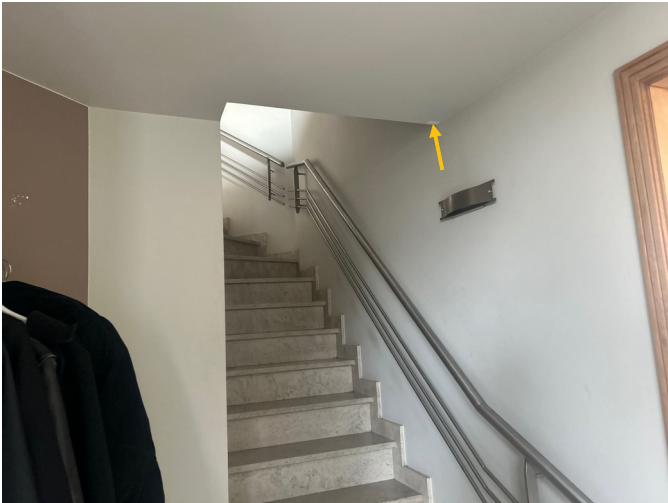
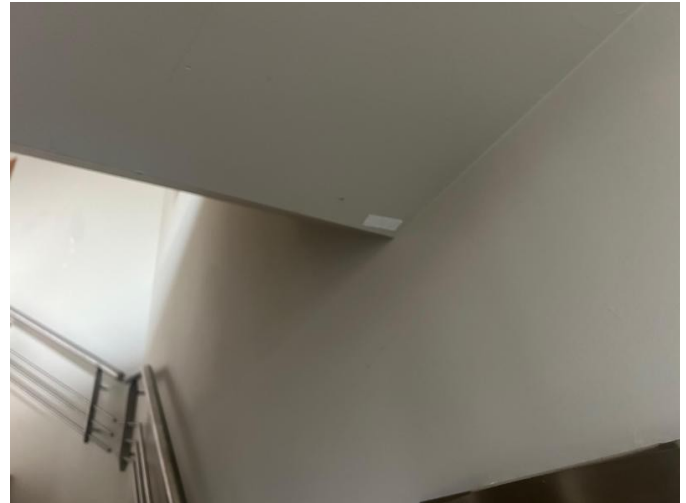
Fiche 5: Pleisterwerk plafond

Geen asbest

#	Type	Referentie	Resultaat
5.1	Mengmonster	202502015B	Geen asbest

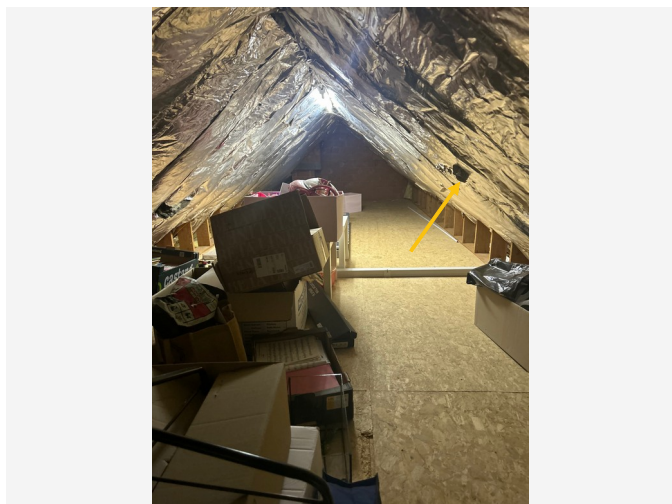
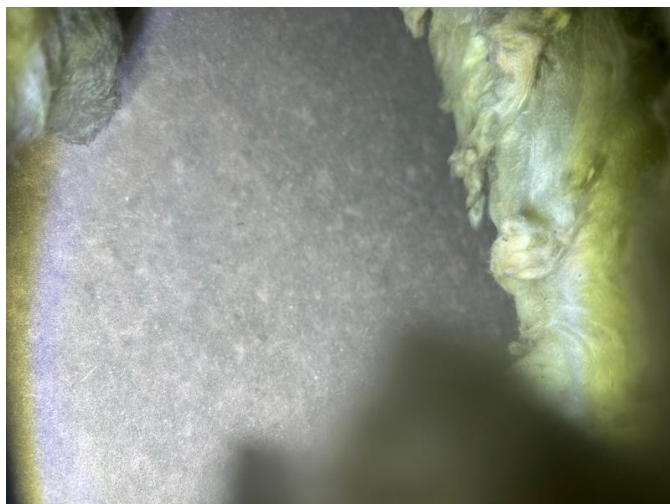
Geen asbest

#	Type	Referentie	Resultaat
6.1	Puntmonster	202502015C	Geen asbest

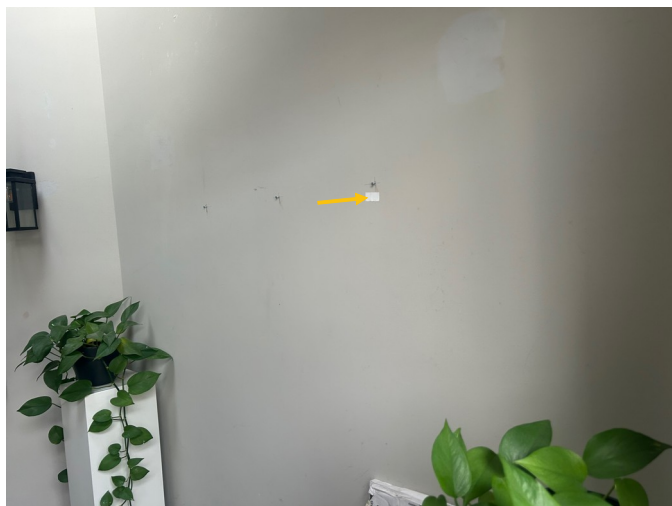
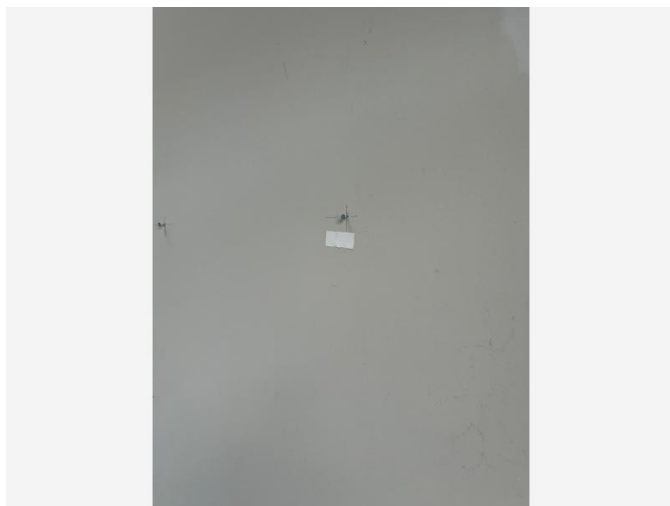
Fiche 7: Pleisterwerk wanden

Geen asbest

#	Type	Referentie	Resultaat
7.1	Mengmonster	202502015A	Geen asbest
