E/F Mikkelpark
Mikkelpark 1-31
2970 Hørsholm

Sagsnr.: **1570 – E/F Mikkelpark**
Opgave: Besigtigelse af tag for fastlæggelse af stand og rest levetid
Emne: Tilsynsrapport

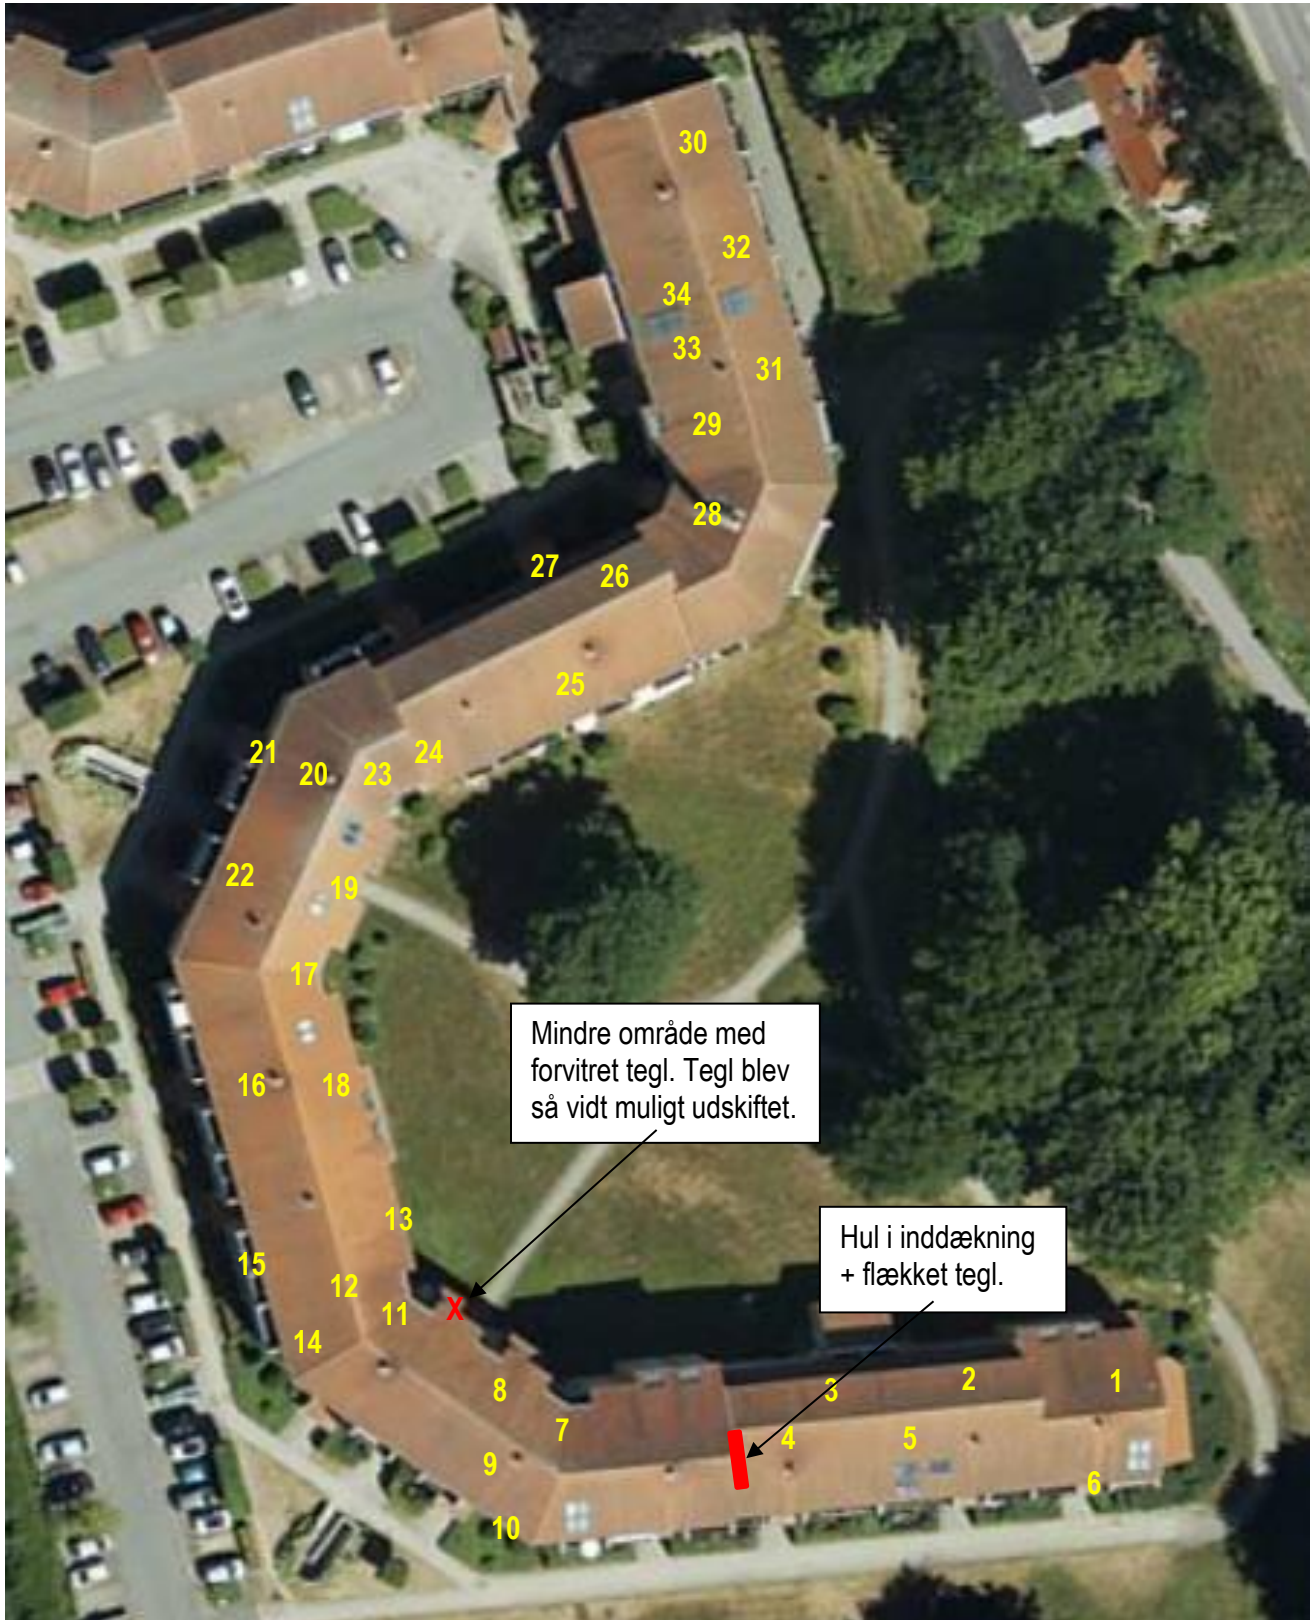
Oversigtsbillede af bebyggelsen:

Dog ses et mindre område (angivet med X på oversigtsbilledet) hvor ca. 4-6 tegl fremstod med fremskreden nedbrydning, og enkelte nærmest var smuldret væk. Disse tegl blev så vidt muligt udskiftet med det samme.

Tallene angiver placeringen af de 34 hultagninger foretaget i taget.

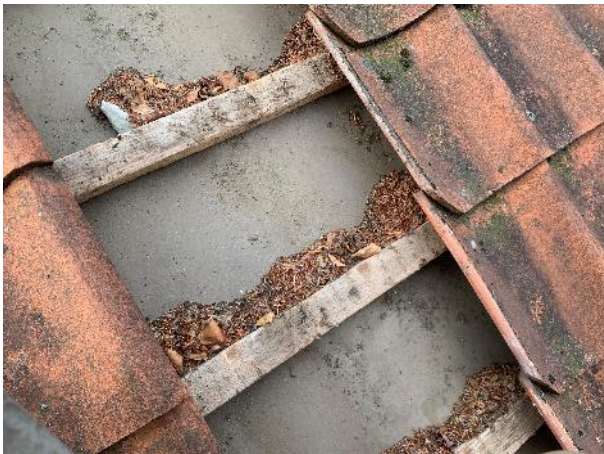
Da taget er udført uden afstandslister, sker ophobning af nedfald fra træer mv. på overside af lægter. Der ses ingen følgeskader på lægter heraf, hvorfor det vurderes at ophobningen af nedfald på de besigtigede flader, ikke er i et omfang som medfører at vandet ikke kan ledes væk fra undertaget.

Hultagning 1.
Ses en del ophovet nedfald over lægter.

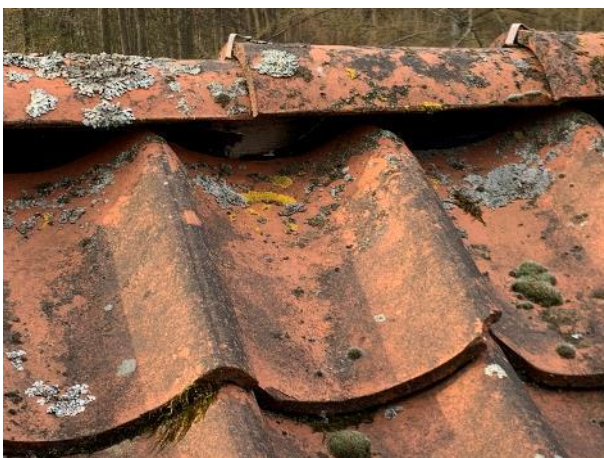
Hvor rygning blev besigtiget, havde denne inddækning skader, eller havde løsnet sig, og der ses ophobning af blade/nedfald på indvendig side mellem topplanke og inddækningen.

Dette er ikke hensigtsmæssigt og kan potentielt medføre skader på topplanken samt i værste fald vandindtrængningen.

Rykning – ved nr. 3
Ses skade på inddækning

En komplet eftergang af rygningen kan overvejes da den nuværende udformning ikke er hensigtsmæssig. Alternativ kan man have et fokus på rygningen, og såfremt der konstateres begyndende følgeskader som følge af dets udformning/ stand, kan foretages partielle eller komplet eftergang.

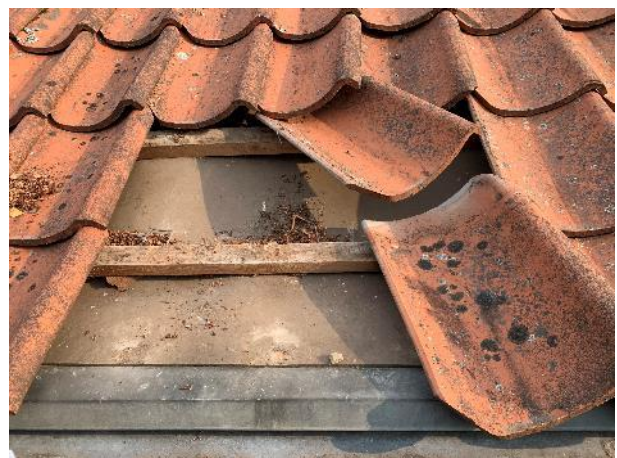
Tagfod er udført uden nogen form for fuglegitter, og der blev konstateret mange fugleredder langs tagfoden.

Hultagning 6 - Tagfod.
Generelt billede af tagfoden for bebyggelsen.

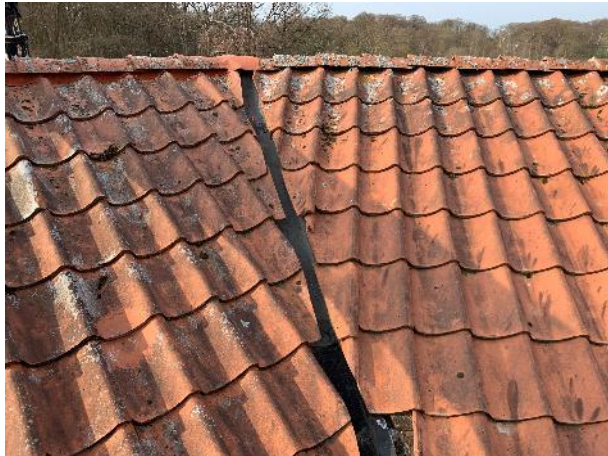
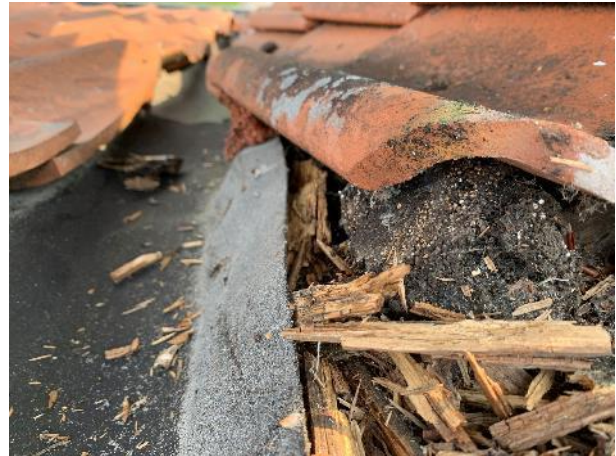
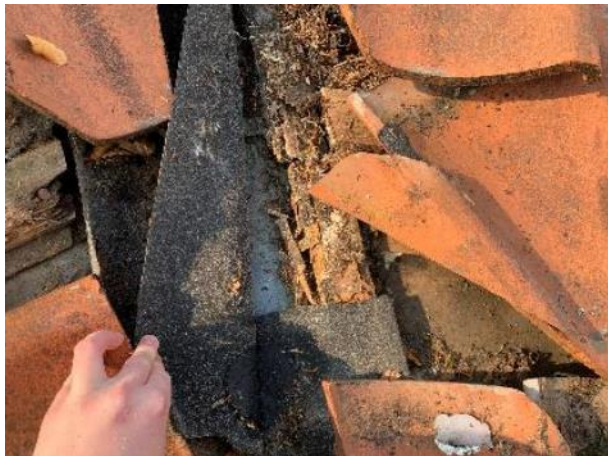
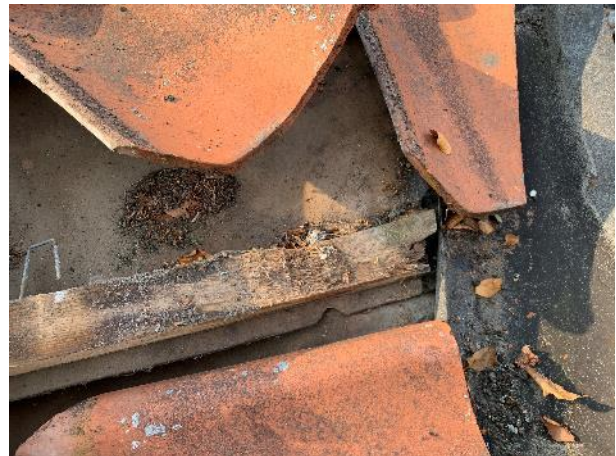
Hultagning 7.
Skotrende

Ejendommens 4 skotrender på haveside var generelt i en ringe forfatning.

Skotrendelægter var generelt under kraftig nedbrydning og var flere steder rådnet væk, hvorfor tilskårne tegl bl.a. ikke kan fastgøres. Der har tidligere været tætning med rufakit. Dette var generelt gledet ned og ikke til stede. Hvor det forsat var til stede var det udtørret og ikke længere tæt.

Det anbefales at der snarest muligt foretages udskiftning af de 4 skotrender samt udskiftning af inddækningen omkring skorstenen ved Mikkelborg Park 13.

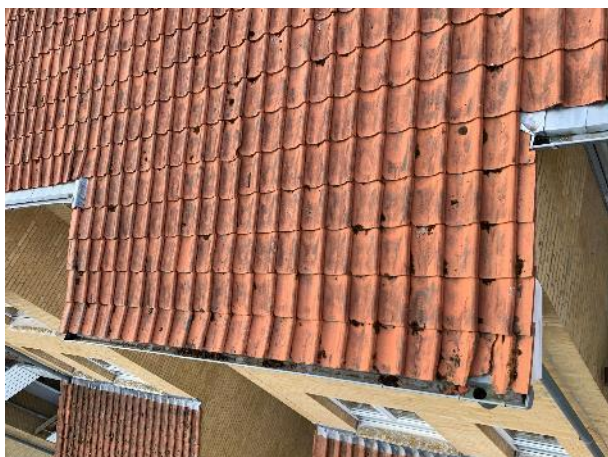
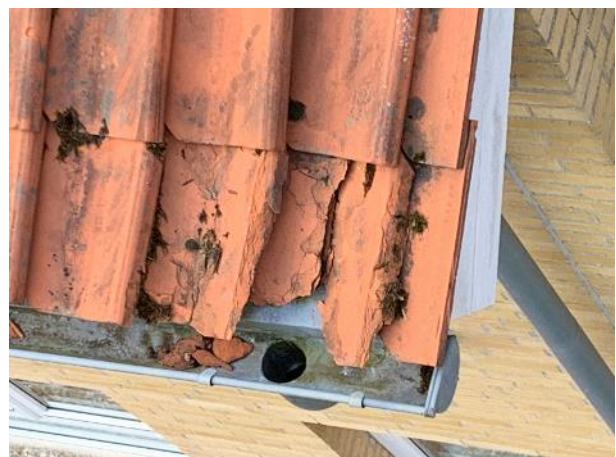
Område med forvitret tegl.
Tegl blev så vidt muligt udskiftet.

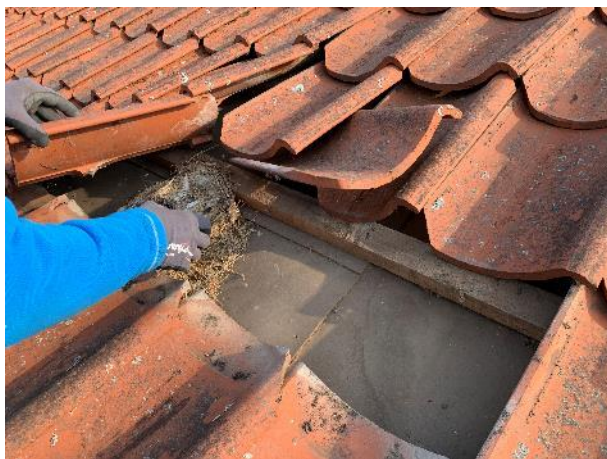
Fugleredder kan blokere for afvanding af undertag, og herved medføre opfugtning af spær.

Hultagning 10.
Fugleredde ved tagfod er en generel udfordring.

Hvor fugleredder blev konstateret på gennemgangen, blev de fjernet.

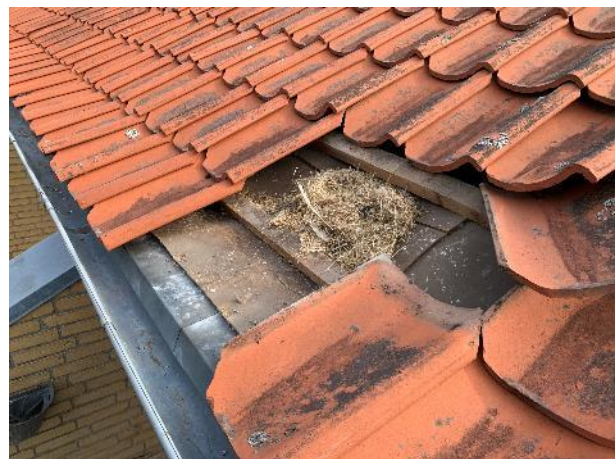
Hultagning 15.
Tagfod – fugleredde

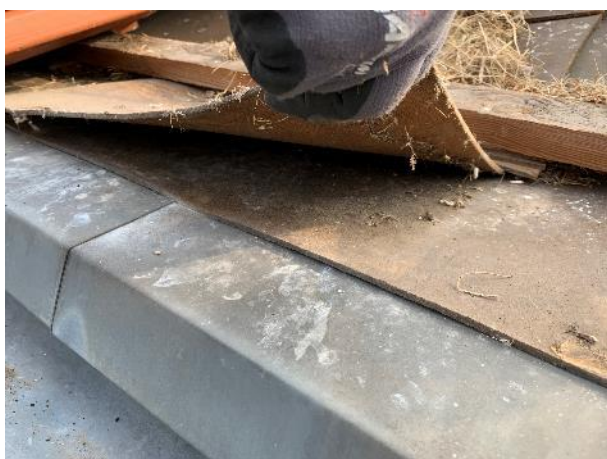
Langs tagfod ses fint overlæg mellem undertag og fodblik.

Hultagning 15.
Tagfod – fint overlæg

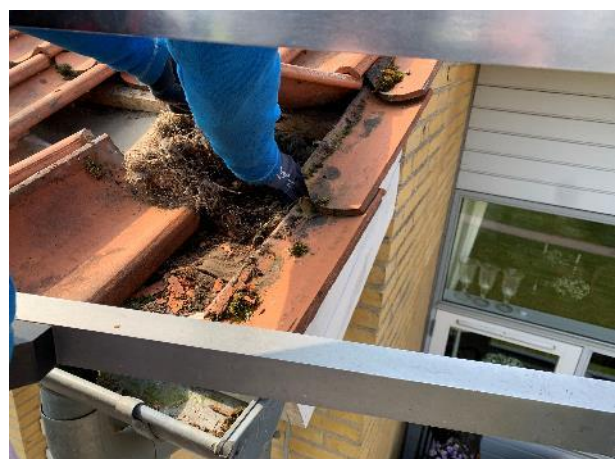
Omkring hultagning 13 ses område hvor den nederste lægte ligger på en sådan vis at vand ikke kunne ledes væk under lægte. Her ses vandskade og opfugning af undertag.

Opfugtet undertag og fugleredder.

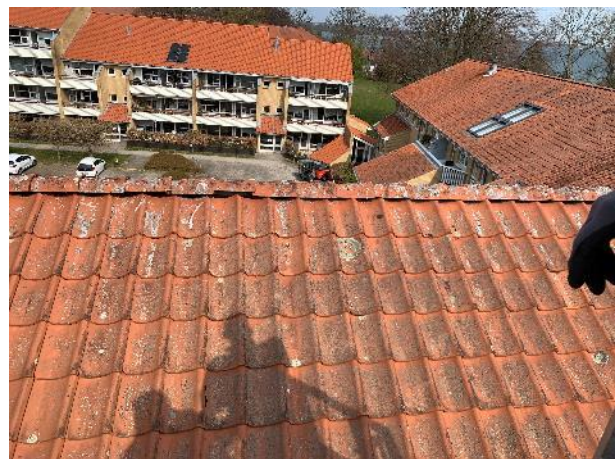
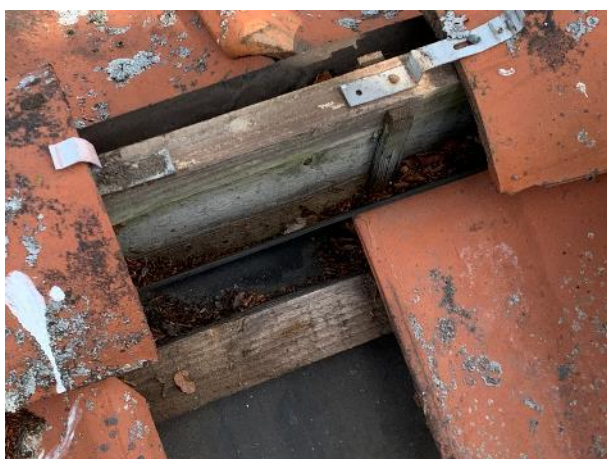
Rygning ved nr. 25.
Inddækning og topplanke

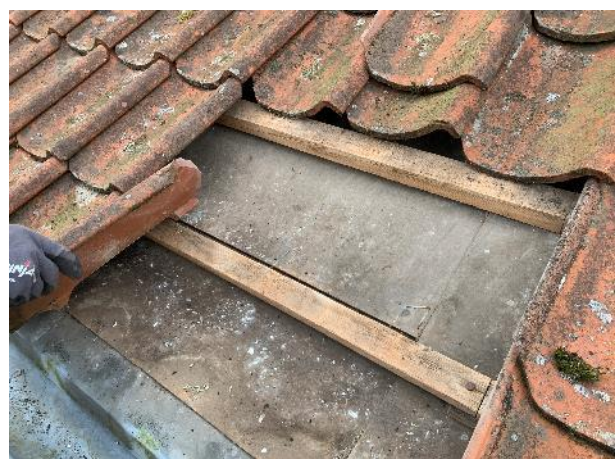
Derudover var enkelt sted anvendt en mindre lægtedimension i nederste lægte ved tagfod (27).

Hultagning 27.
Nederste lægte i mindre dimension end øvrige.

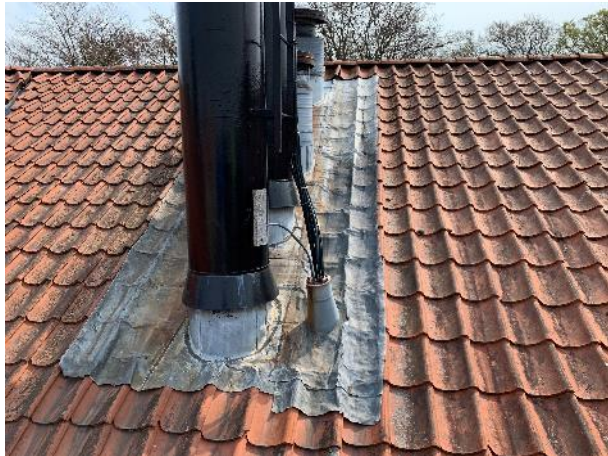
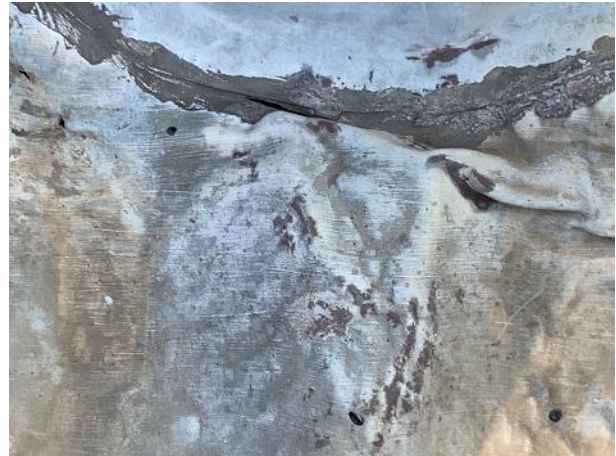
Denne blyinddækning skønnes at være den oprindelige fra ejendommens opførelse, og fremstår med flere huller, ligesom der ses tidligere udførte reparationer.

Der meldes om vandindtrængning i det underliggende trapperum, hvilket skyldes at udspringe fra denne inddækning.

Hultagning 28.
Huller i blyinddækning

Konstaterede huller blev på gennemgangen lukket med fuger hvor muligt, hvilket dog må ses som en kortsigtet løsning.

anbefales det at udskifte tagbeklædningen i dette område, og få lavet en ny inddækning omkring skorstenen iht. nuværende byggeskik.

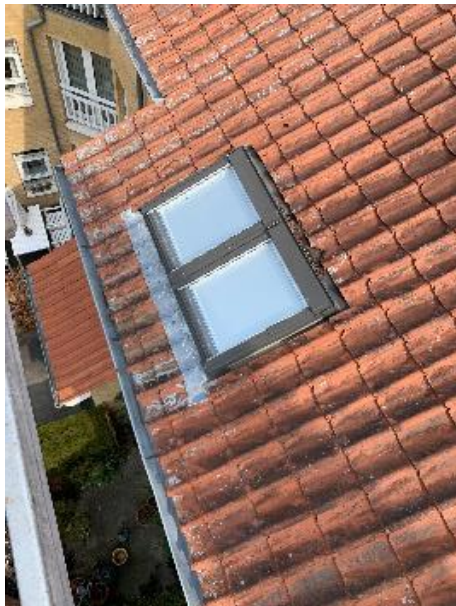
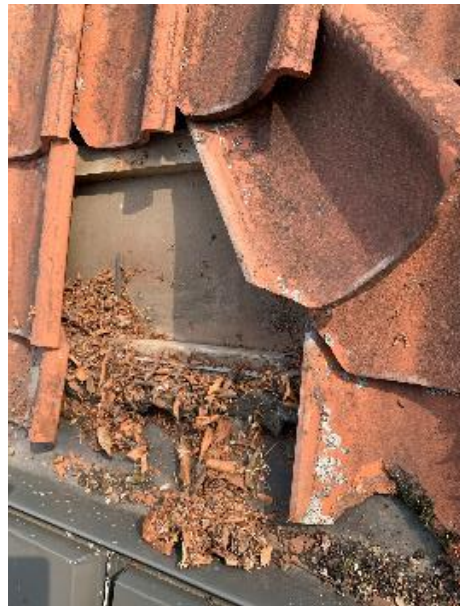
Ved tagvinduer ved hultagning 29, ses forkert/ manglende afvanding over tagvindue.

Tagvindue er udlagt oven på undertag og udført uden afvandingsrende, hvilket medfører at evt. vand på undertag vil blive ledt bagom tagvindue.

Der ses nogen steder meget nedfald over tagvinduer. Dette kan blokere for afvandingen, og medfører vandindtrængning omkring tagvinduer.

Hultagning 29.
Mangler korrekt afvandning samt ophobning af nedfald.

De konstaterede udfordringer omkring samlinger og gennembrydninger bør udbedres snarest.

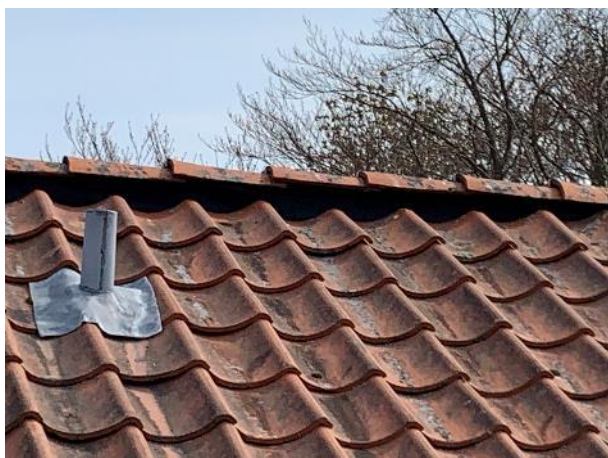
Rygning over Mikkelborg Park 15.
Ligger med stor afstand til tegl.

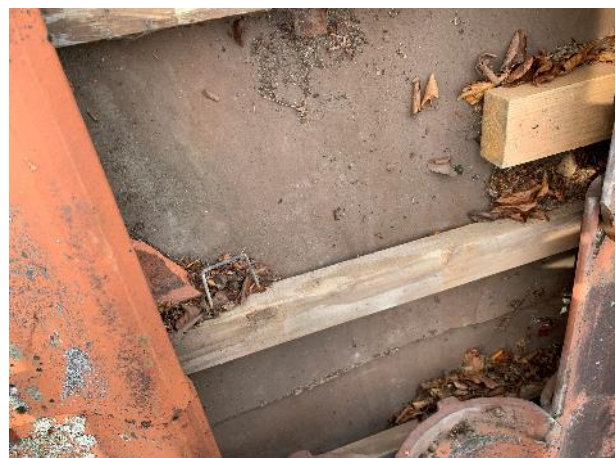
Der blev åbnet op omkring flere tagvinduer. Her fremstår lægter som værende i god stand.

Hultagning 31.
Lægter omkring nyt tagindue.
