Energitilsynsrapport

008-103 – Ejerforeninger – "E/F Mikkelborg Park"
Mikkelborg Park 1-31
2970 Hørsholm

06. april 2022

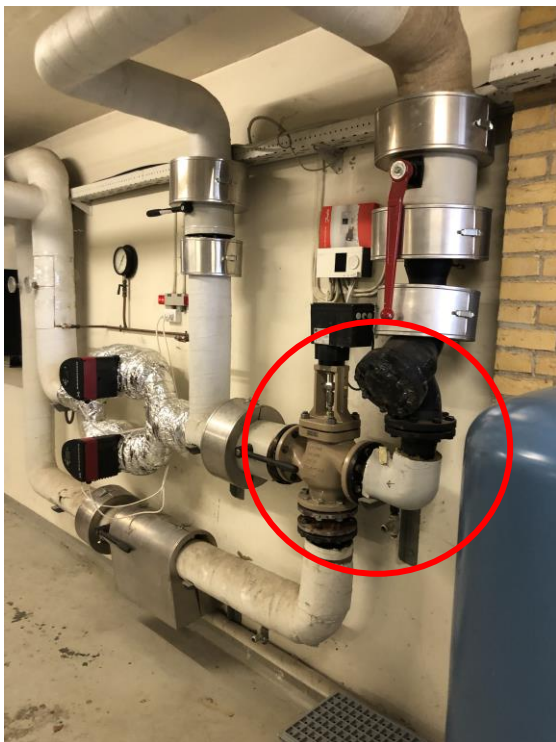
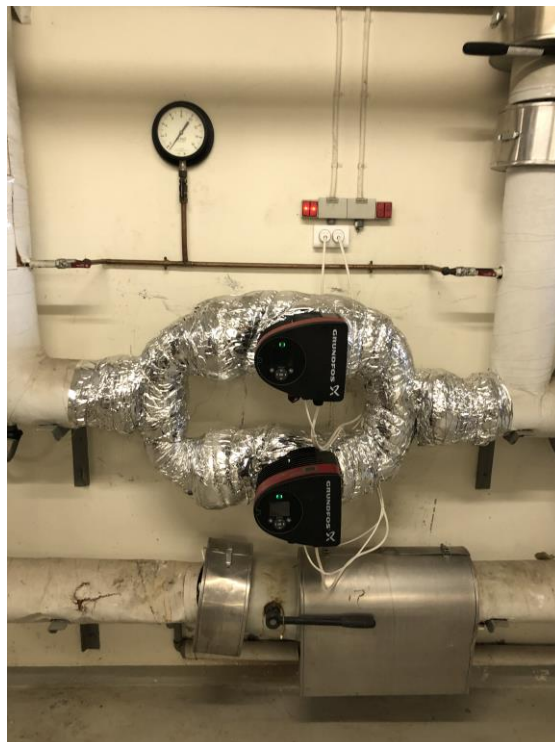
1. Manglende isoleringskappe på snavssamler og 3-vejs ventil.		Anbefalet	8.000 kr.
2. Fjernopkobling til elektrolyseanlæg mangler	ISTA/Guldager	Anbefalet	0 kr.

Manglende isolering på 3-vejs ventil og snavssamler. Nye pumper og isolering på fremløb.

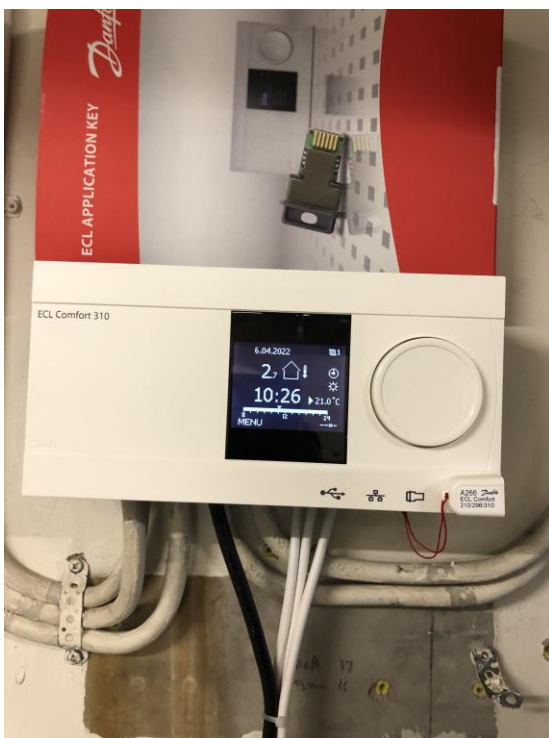
Ny ECL 310 styring fra Danfoss.

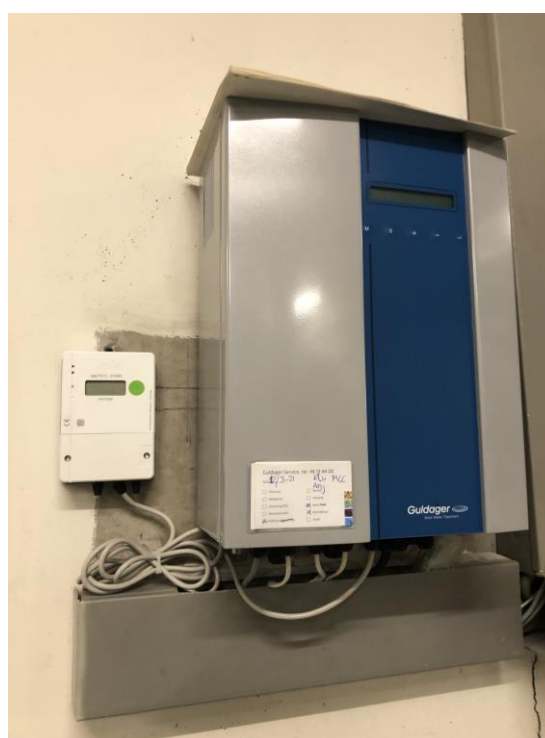
Elektrolyseanlæg er slået fra.
