STU Hunseby, Holeby Skole og Horslunde Skole

Second opinion angående statiske forhold og midlertidige foranstaltninger for 3 skoler med løse facadeplader

Lolland Kommune

Dato: 2. december 2022

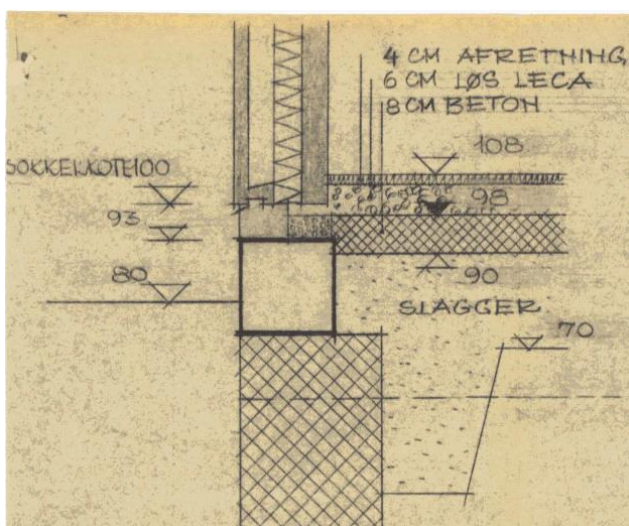
Figur 3.2: Detalje ved bunden af facadeelementer, STU Hunseby

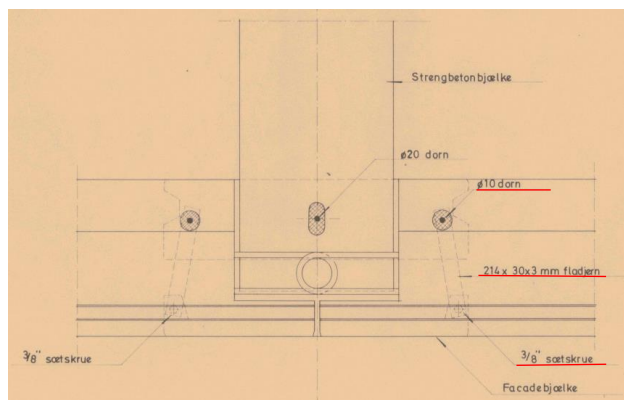
Figur 3.4: Detalje ved top af facadeelementer, Holeby Skole

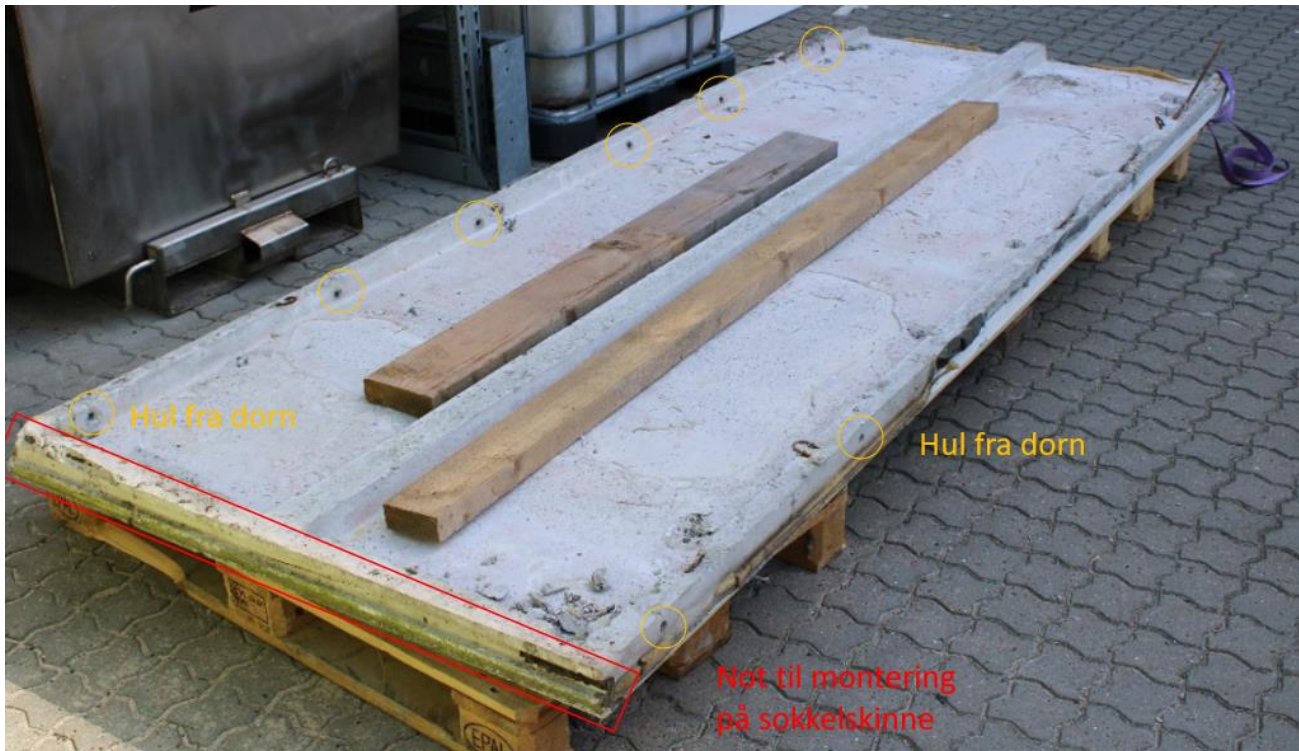
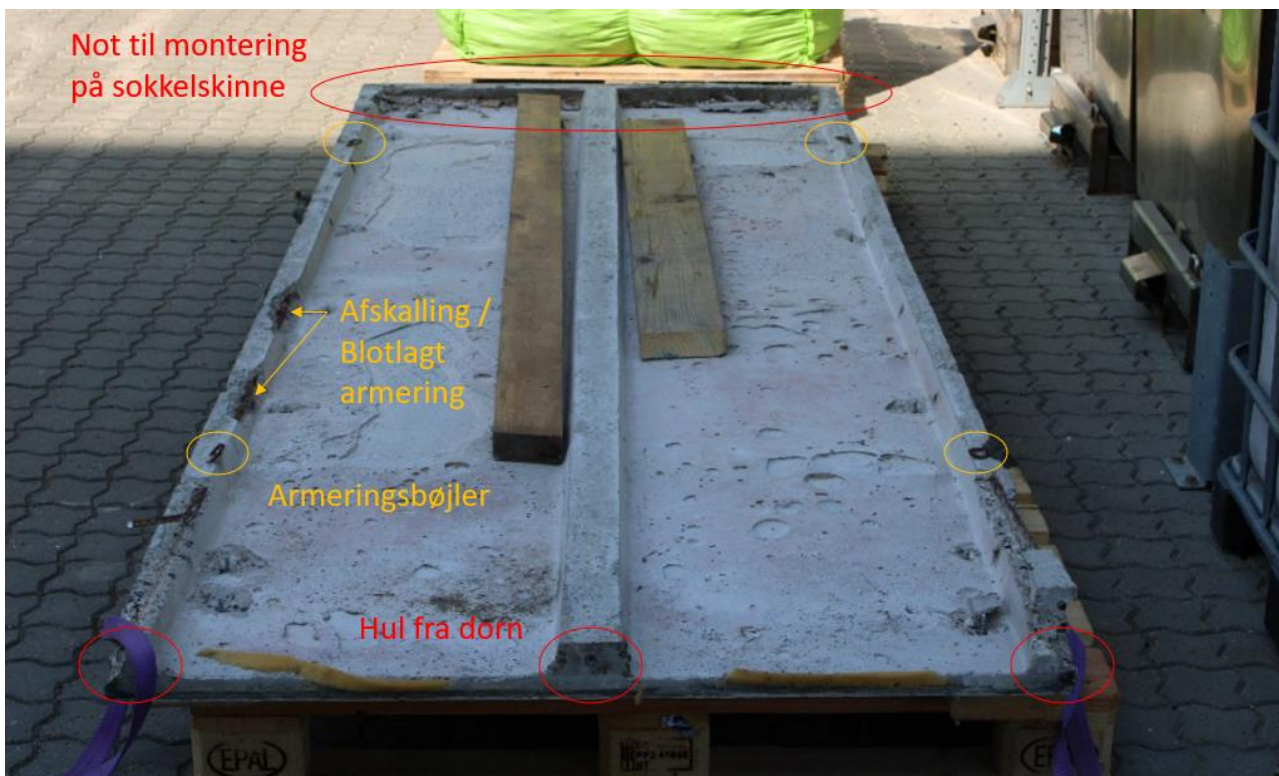
Billederne på næste side indikerer også en betonplade i dårlig tilstand. Allerede ved produktionen har komprimeringen været dårlig, hvilket ses ved en betydelig mængde luftblærer. Derudover ses betydelig korrosion af lodrette armeringsjern i fortykkelserne, hvilket har medført afskalling af betonen. Fortykkelserne udgør den væsentligste stivhed mod udbøjning af forpladerne, så denne korrosion kan medføre at forpladerne ikke længere kan optage den lodrette belastning. Da inspektion ikke er mulig, kan det ikke udelukkes, at korrosion også har fundet sted på skolerne på Lolland, og det er muligvis derfor facaderne udbøjer på midten.

Figur 3.5: Nedtaget forplade fra Glistrup Skole

Figur 3.6: Nedtaget forplade fra Glistrup Skole

Da der efter en gennemgang af det tilgængelig materiale stadig er uvished om facadernes opbygning, forpladernes tilstand og samling til bagpladerne, anbefales det bygherre at nedtage forplader som gjort på Glistrup Skole (Bilag 5.5). Det foreslås, at der tages udgangspunkt i bygning A på Holeby Skole, da den i forvejen er lukket for undervisning. Det vil være fordelagtigt at nedtage både facade på øverste og nederste etage, da der dermed kan registreres mulig korrosion af fladstål med og uden beskyttelse mod vejrets påvirkninger. Facader mod vest er mest udsat, så det anbefales at vælge elementer på denne side af bygningen.

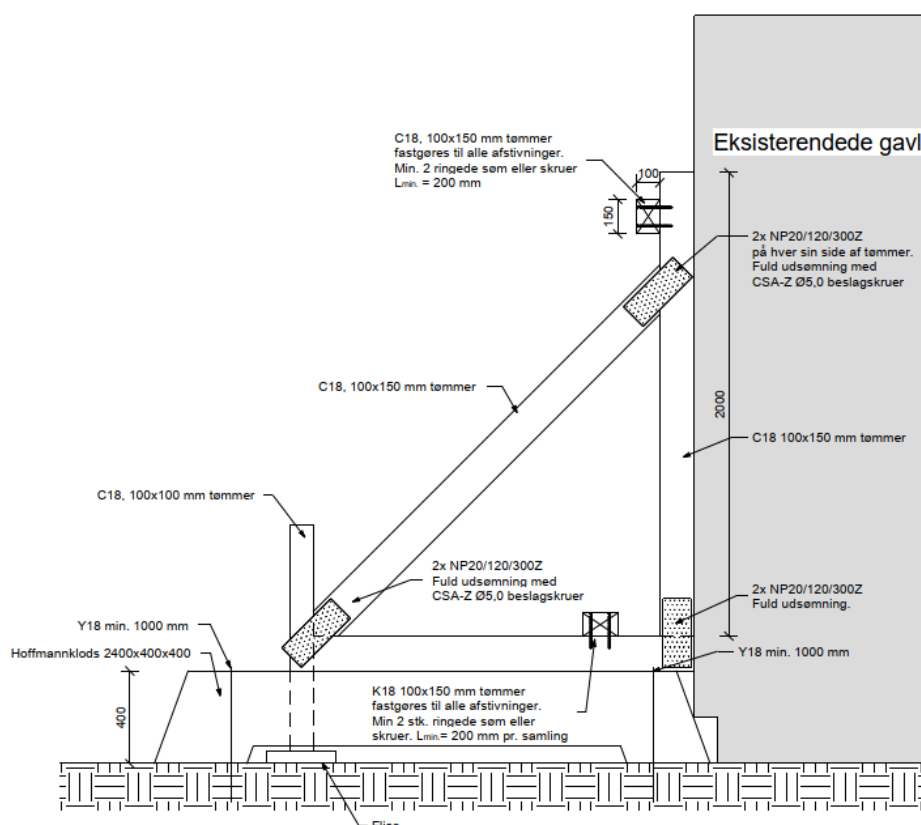
NIRAS mangler en forklaring på, hvorfor der gøres så meget ud af just denne konstruktionsdel. Facadearealet er begrænset til sidebygningen af selve hallen i begge ender – se besigtigelsesnotatet vedlagt som Bilag 5.4.2.1 side 50.

Figur 3.11: Midlertidig foranstaltning med Hoffmannklods på Holeby Hallens gavl mod syd

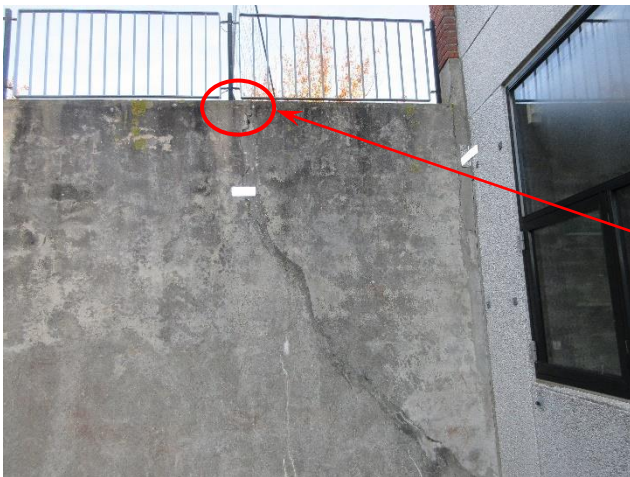
Foto 5.4.2.4

En større revne, med udgangspunkt omtrentlig i samlingen ved scepter nr. 2.

Bygherre har i forbindelse med vurdering af revneudviklingen, limet spejl over revnerne, for at se om revnerne er i ro, eller om der stadig er bevægelser i konstruktionen.

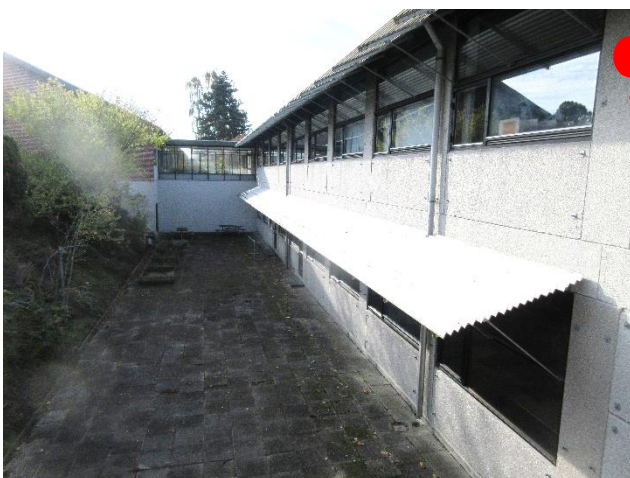
Foto 5.4.2.5

Støvlækage – Holeby Skole.

I dette område er der indvendigt konstateret en mindre revne i selve lokalet op mod trapperummet.

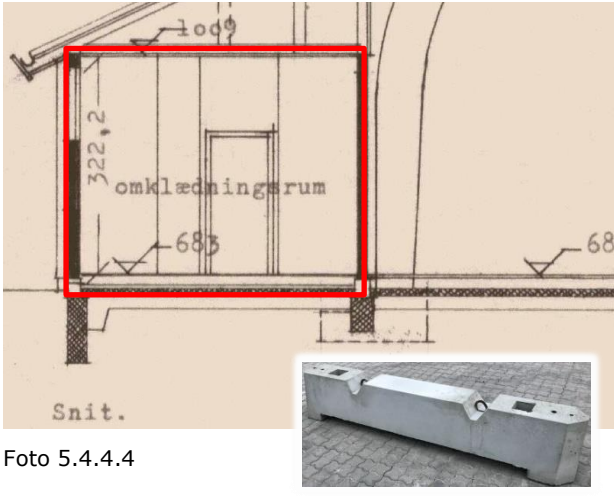
<p>Foto 5.4.4.4</p>	<p>Orientering</p> <p>Holeby Idrætshal – Gavle mod syd.</p> <p>Gavle</p> <p>Gavle er blevet forstærket mod syd med 3 stk. Hoffmann beton klodser mod sydvest og 5 stk. klodser mod sydøst.</p> <p>I det modtagne materiale bl.a. tegning nr. K09_H2_N105-A og K09_H5_N500-C vises hvordan Hoffmann klodserne er opstillet.</p> <p>Umiddelbart synes det som en ret kraftig foranstaltning, eftersom en Hoffmann klods vejer ca. 530 kg. og kan klare en karakteristisk vandret kraft på ca. 237 kg., såfremt klodsen står direkte ned på betonfliser. NIRAS har muligvis ikke fået al beslutningsdata på aktuelle udførelse.</p> <p>Se også foto 5.4.2.1.</p>

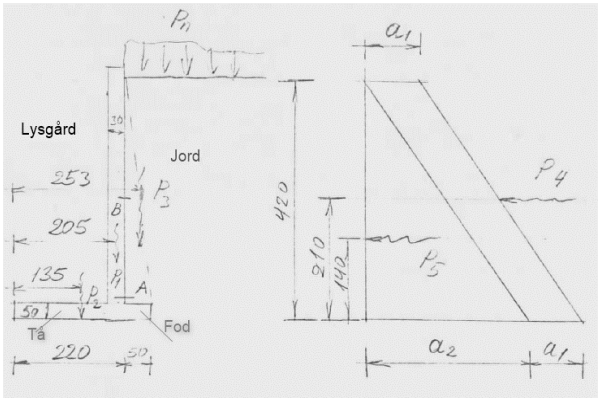
<p>Holeby Skole – Støttemur ved Bygning A</p>

<p>Foto 5.4.4.5</p>	<p>Orientering</p> <p>Holeby Bygning A – mod nord.</p> <p>Støttemur</p> <p>Udformningen af støttemuren under NIRAS, idet støttemurens tå er længere end støttemurens fod, hvilket ikke umiddelbart er traditionelt. Teknisk set mistes den ekstra lodrette ballast, som jorden ville give, såfremt denne stod direkte ned på foden.</p> <p>Dette vurderes dog ikke at have nogen indflydelse på den lodrette revne i støttemuren, da udformningen af hæl og tå udelukkende er et spørgsmål om hvorvidt væggen er stabil. For foto af revne se 5.4.2.4.</p>

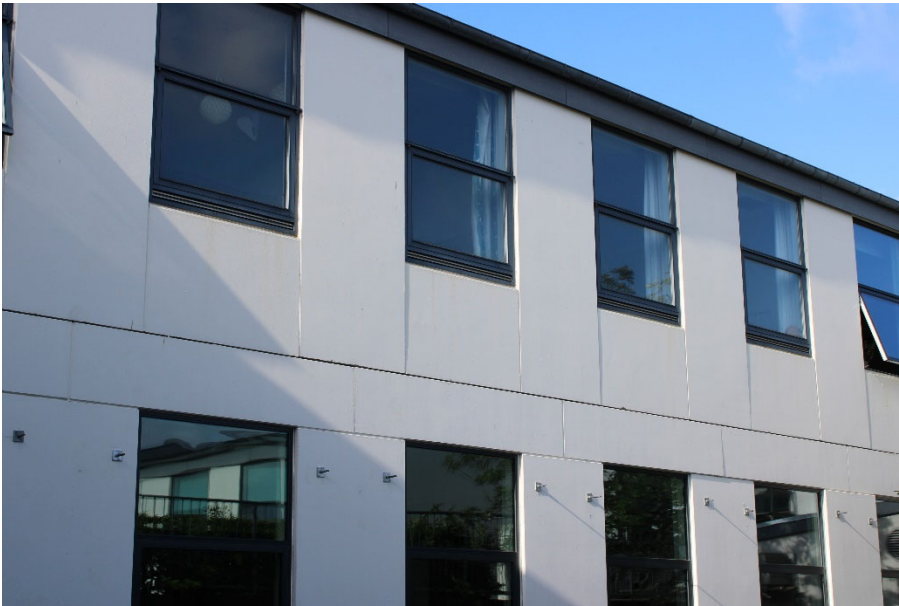
Figur 7. 2 etages bygning. Bemærk udbøjning på midt af facadeelementer i øverste etage.

På basis af ovenstående anbefales at facadeelementer i alle bygninger opført med Bach & Egmosse byggesystemet gennemgås med fokus på udbøjninger, revner og evt. tegn på korrosion og at de evt. sikres med klæbeankre indtil en mere detaljeret undersøgelse foretages. Der bør være speciel fokus på nederste facadeelementer i bygninger med 2 etager og øvrige bygninger hvor udhæng ikke beskytter øverste del af facadeelementet.

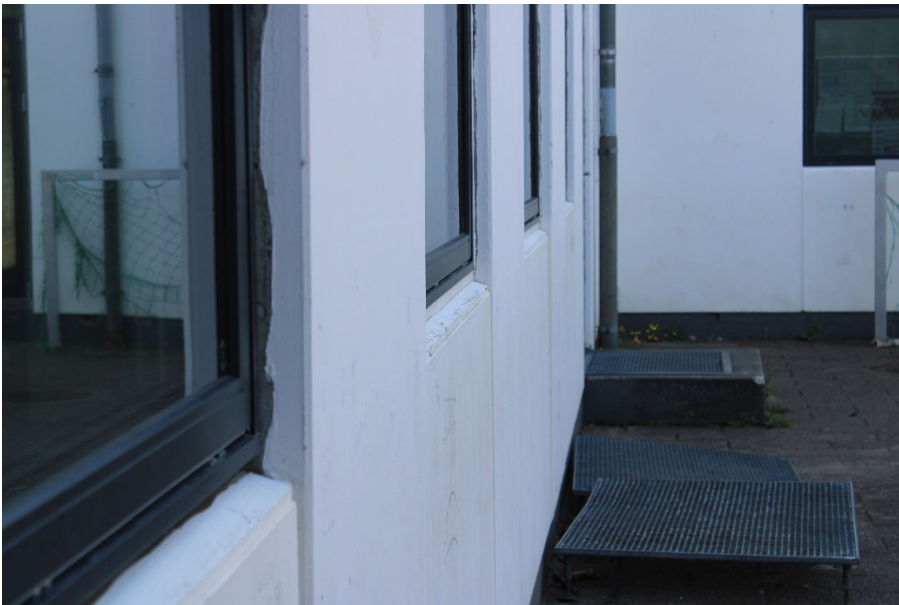
Figur 8. Facadeelementer i nederste etage i bygning med 2 etager. Bemærk udbøjning af facadeelement ved vindue.

Specielt for bygninger i 2 etager har vand fra regn haft mulighed for at trænge ind i fugerne over nederste facadeelement og bevirket korrosion af de små stålplader over disse. Derved er facadeelementer tilsyneladende kun fastholdt af fugerne rundt om elementet, og kan være årsagen til at nogle facadeelementer har relativt store udbøjninger i toppen af elementet. Dette kan indebære en fare for at facadeelementet kan skride ud.

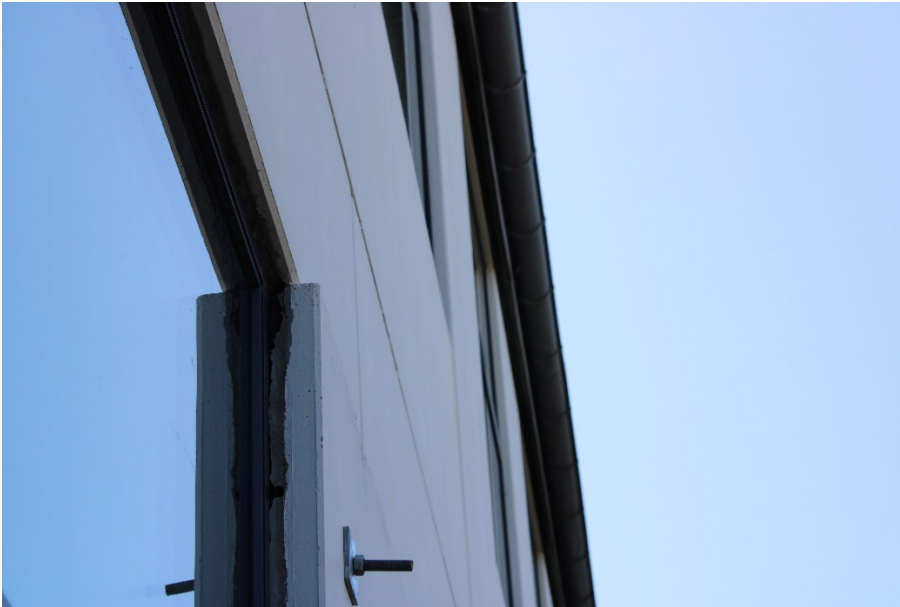
Figur 9. Facadeelement i nederste etage. Bemærk udbøjning af top af nederste facadeelement. 14. juli blev der nedtaget et facadeelement fra en af de 1 etages bygningerne.

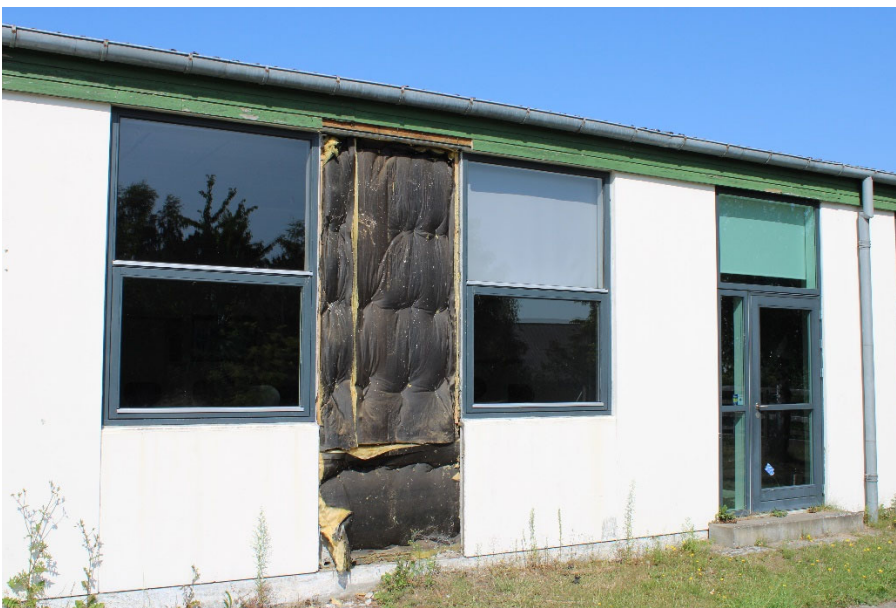
Figur 10. Facadeelement udtaget.

Det bemærkes, at der pt ikke er foretaget nærmere undersøgelser af facadeelementet. Betonen vurderes umiddelbart at være i en god tilstand. Besigtigelse af det nedtagne facadeelement indikerer at betydelig korrosion i de armeringsjern der ligger i kanterne/hjørnerne (de lodrette) af elementet har forårsaget lodrette revnedannelser i betonen og delvise skader på forbindelsen mellem jern og beton. Da kanterne i facadeelementerne udgør den væsentligste stivhed mod udbøjninger af facadeelementerne kan denne korrosion således medføre at facadeelementerne ikke længere kan optage en lodret belastning.

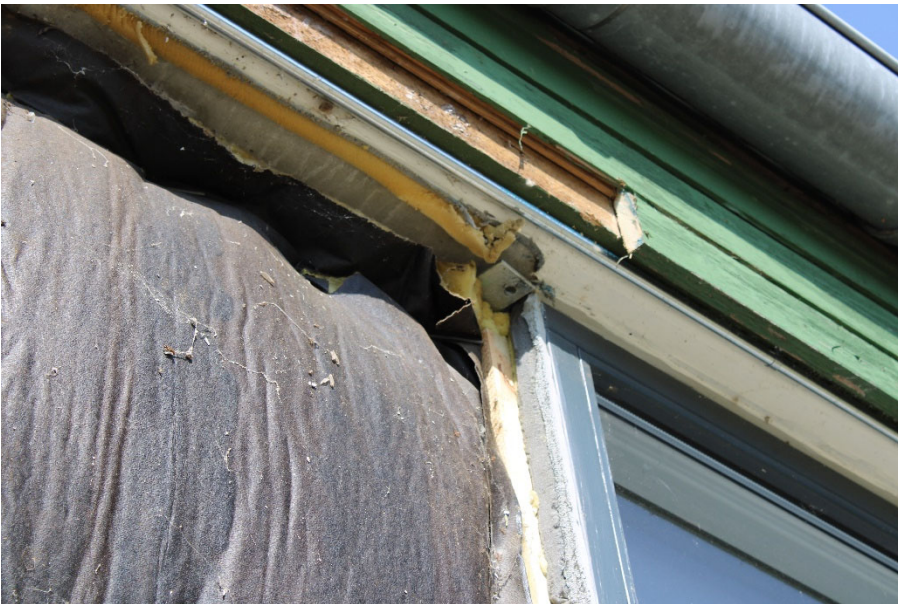
Figur 12. Facadeelement udtaget. Bemærk lille stålplade benyttet til fastholdelse af facadeelement (ikke korroderet).
