**Orøgård vandværk**  
v/ formand Lars Vedsmann  
Mågestien 2, Orø  
4300 Holbæk.

## Tilstandsrapport Udarbejdet af Danwatec A/S Juli 2020

### Orøgård vandværk

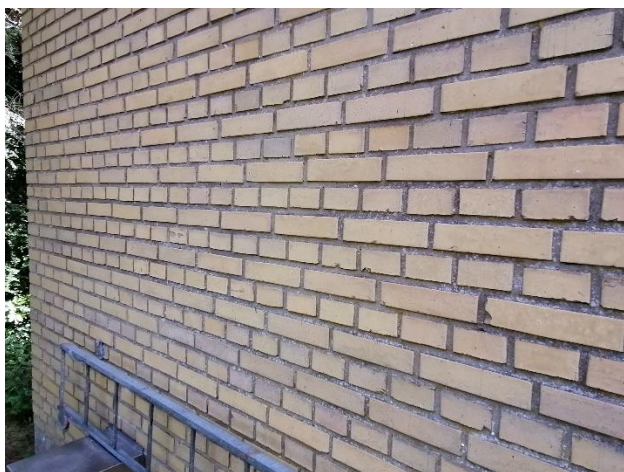
Bygningen fremstår umiddelbart pænt, og selv ved minutiøs tjek, kunne der ikke konstateres betydende frostskafer i murværk eller fuger. Det fremkommer dog også at en del af murværket på et tidspunkt er renoveret, da der fremkommer en mindre farveforskel i stenene.

Billede 1 Nærbillede af murværk

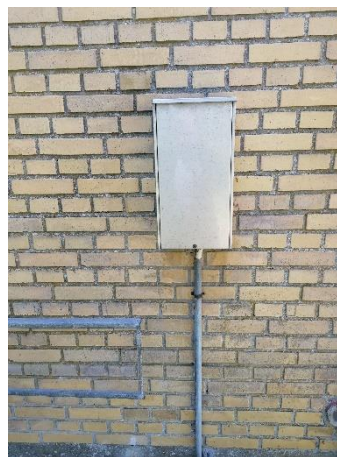
Billede 2 indgang el målertavle fint murværk

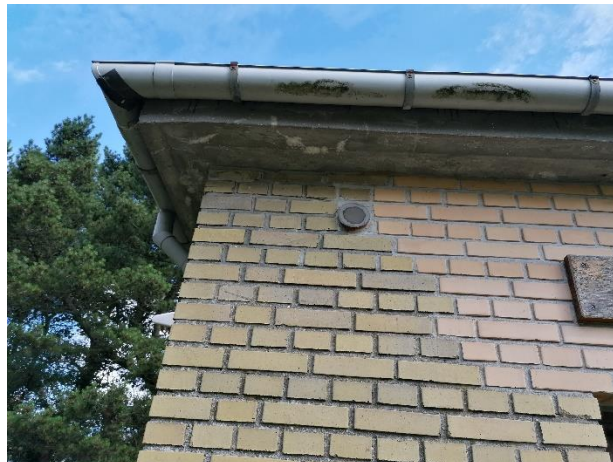
Billede 4 Udluftning – farveskift tyder på rep af mur

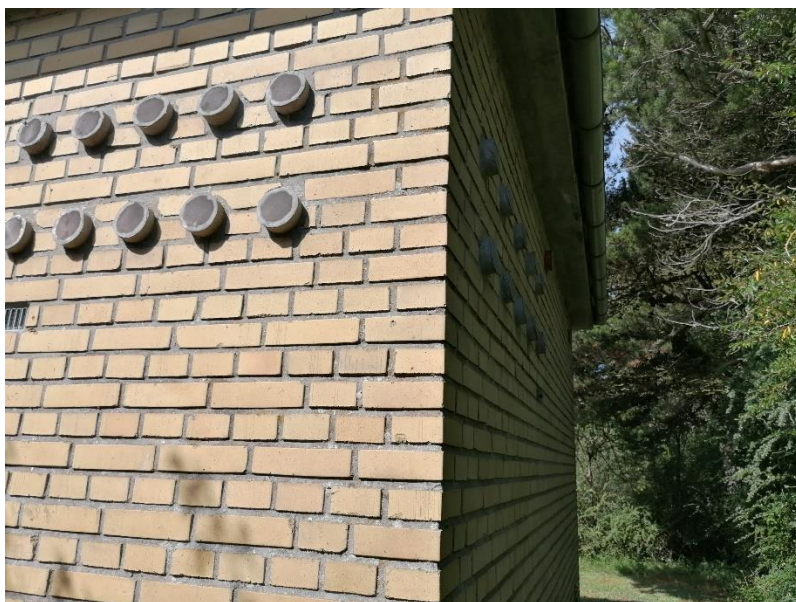
Iltningstårnet står fint, men indsugningsrørene vender forkert ( nedad) og samtidigt skal der udtrykkes bekymring på grund af den kraftige bevoksning der er lige op af tårnets indsugning.

Billede 5 Indsugning bemærk de vender nedad.

Eneste kritikpunkt er luftindtaget, hvor luftkanalerne vender forkert og at tårnet er placeret meget tæt, op af træer og buske.

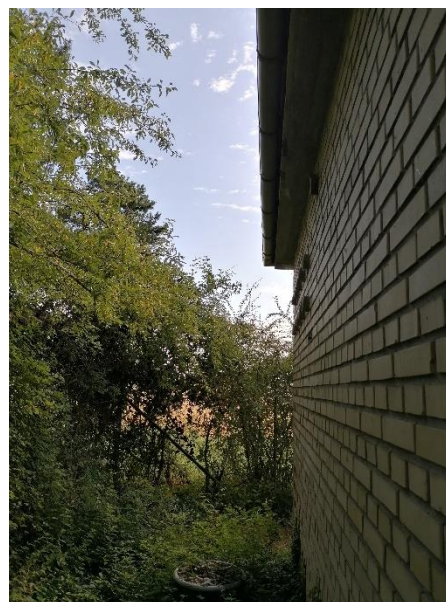
Generelt dog en pæn robust bygningsmasse. Udvendigt bemærker jeg dog den tætte bevoksning bag vandværket. Den er ”uheldig” i relation til den ind sugning, der sker i tårnet i umiddelbar nærhed af træer og buske. Selvom der er myggenet for ind sugning, så er der en relativ stor risiko for at der kan komme støv og pollen fra de nærliggende træer ind i vandbanen. Vi anbefaler således at vandværket går i dialog med naboen om en mulighed for at fjerne de nærliggende træer.

Billede 6 Tæt bevoksning ved indsugning

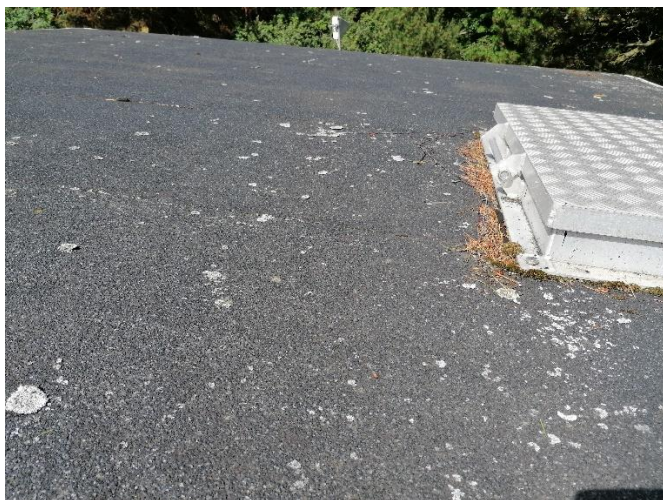
Der blev ikke konstateret utætheder fra tagkonstruktionen. Det skal dog bemærkes at det er en tagpap, og det må forventes at der skal ske en løbende vedligeholdelse af denne. Vi anbefaler at den som minimum gennemgås af en sagkyndig hvert 5. år.

Billede 7 tagpap – ser fin ud

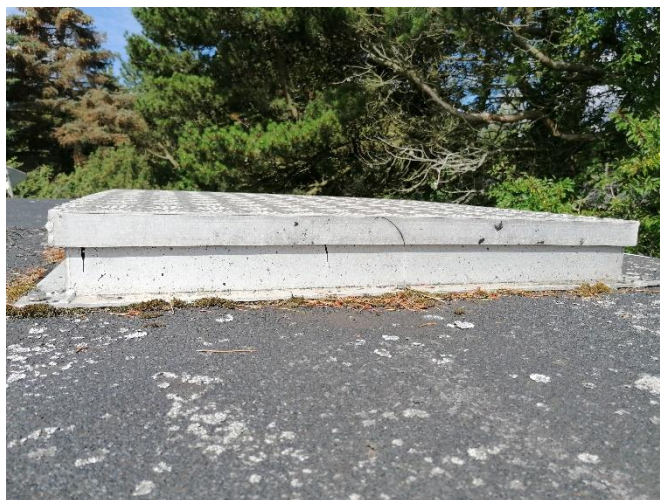
Billede 8 nedgang tårn – ser fin ud

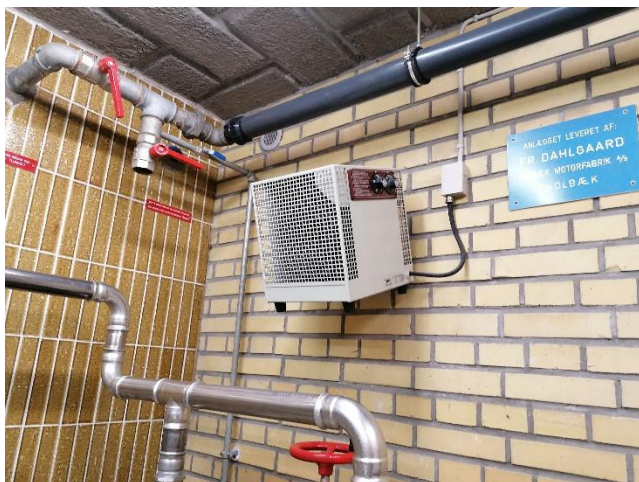
Bygning virker tør og fint affugtet, og generelt i meget fin stand.

Billede 9 affugter – er muligvis ikke i drift

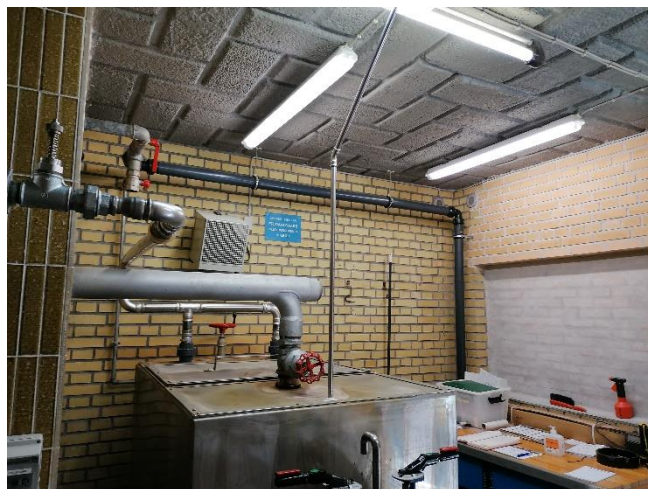
Billede 10 Oversigt af indvendig bygning, filtre og arbejdsplads

Man kunne godt fremføre at bygningen ikke lever op til en nutidig standard. Der mangler hygiejnefaciliteter og konstruktionen med det rå murværk er ikke særlig rengøringsvenlig. Men den tjener sit formål, og der er ikke nogen skader eller dårlige konstruktioner der kan give en permanent risiko. Ved udvisning af en nødvendig agtpågivenhed og med de rigtige instrukser til personale og besøgende, så kan den sagtens fungere i mange år endnu.

Gulvet er med klinker og giver et godt indtryk. Det er vigtigt at der ikke er noget på vandværket der ikke absolut skal være der, og vi vil derfor anbefale et lille skur hvor pumper, værktøj og reservedel kan placeres. Det gør muligheden for renholdelse meget lettere.

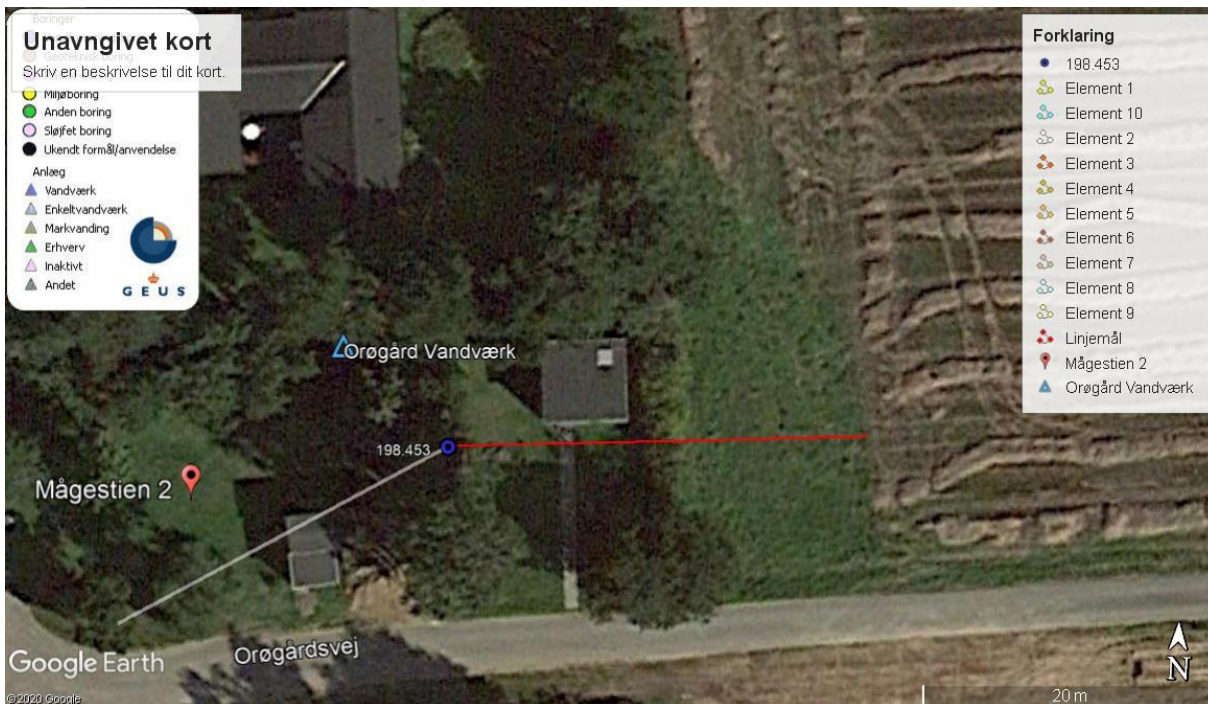
Vandværkets indvinding er enkel med kun 1 boring DGU nr. 198.453 placeret på vandværksgrunden. Dens placering giver en automatisk beskyttelse med 10 m markeringszone, og jeg måler ca. 27 m hen til dyrkede arealer taget via satellit.

Billede 11 Satellit der viser afstand til dyrkede arealer

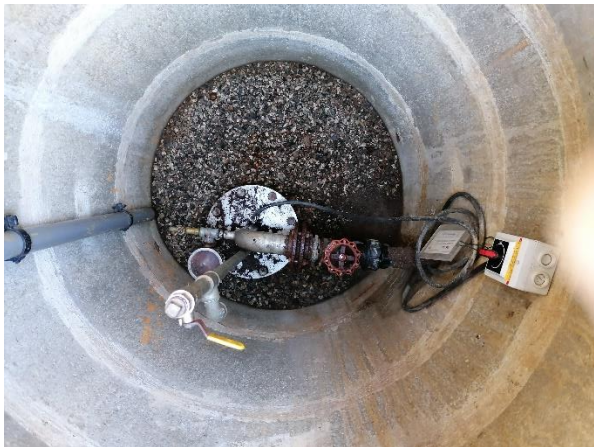
Boringen er registreret 1/1-1968 og der er sparsomme oplysninger om den. Den er dog boret til 33,5 mtr dybde. Jordbundsprofilen er ikke særlig detaljeret, men det er åbenbart en åben kalkboring hvor førerøret er sat ca. 2 ned i kalken. Ud over det kendes konstruktionen ikke.

Boringens fremtidige levetid er umulig at fastslå. En er over 50 år gammel, formodentlig med stålforing og det er derfor meget vigtigt at dennes tilstand kendes præcist. Da det samtidigt er vandværkets eneste boring og dermed forsyning er det vandværkets mest sårbare sted.

Det er lidt uheldigt at der er anvendt jernflanger på stigrøret, der ellers fremstår fin med rustfri afgang og PE rør. Der bør nok ændres så konstruktionen bliver mere konsekvent i rustfast stål og PE.

Billede 12 boring

Vi vil derfor anbefale at denne tilstandsvurderes minimum hvert 5. år af professionel brøndborer.

Jeg mener der her bør opgraderes og boringen skal tilstandsvurderes, så der er fuld klarhed over dennes forventede fremtidig levetid.

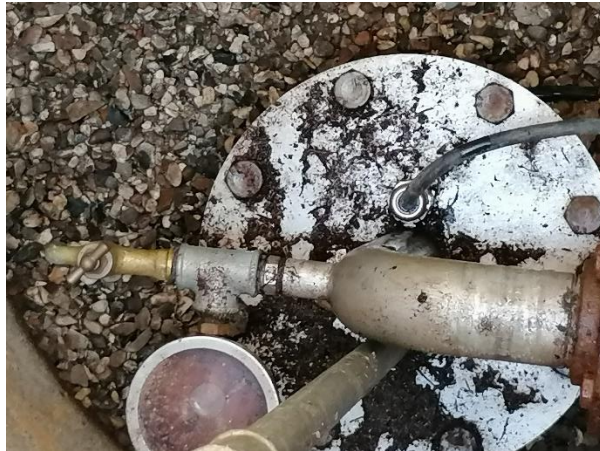
Jeg savner en kontraventil, et aflæseligt manometer og en tidssvarende prøvehane. Endvidere så er afspæringsventilen ikke af bedste kvalitet, så det er tvivlsomt om denne lukker tæt.

Billede 13 prøvehane og manometer

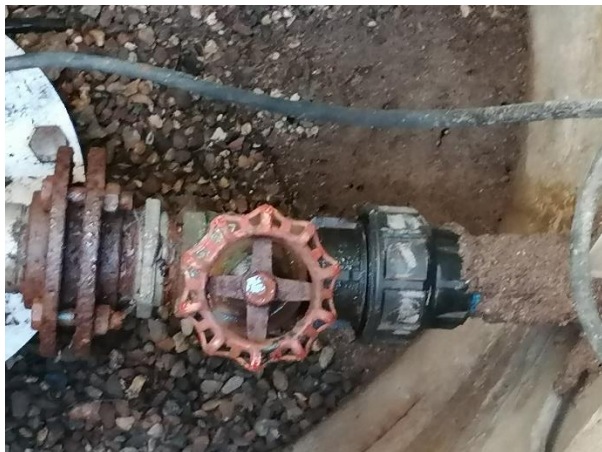
Billede 14 ældre messing skydeventil

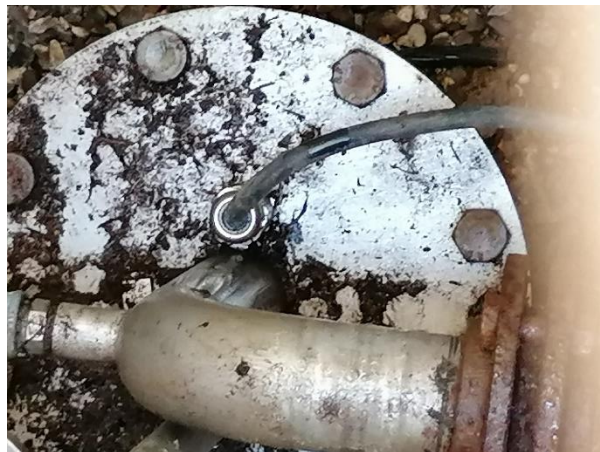
Boringen var tør da jeg tog billederne 9/7-2020, men på oversiden af flangen lå der meget skidt der kunne indikere at boringen har været oversvømmet. Det er ikke acceptabelt, og den bør således sikres mod oversvømmelse, enten via en alarm, en afværgepumpe eller ved at føre den over terræn. Konstruktionen ser ud til at være tæt – det gælder også kabelgennemføringen mn alligevel må den ikke stå under vand.

Billede 15 Kabelgennemføring – bemærk skidtet på flangen

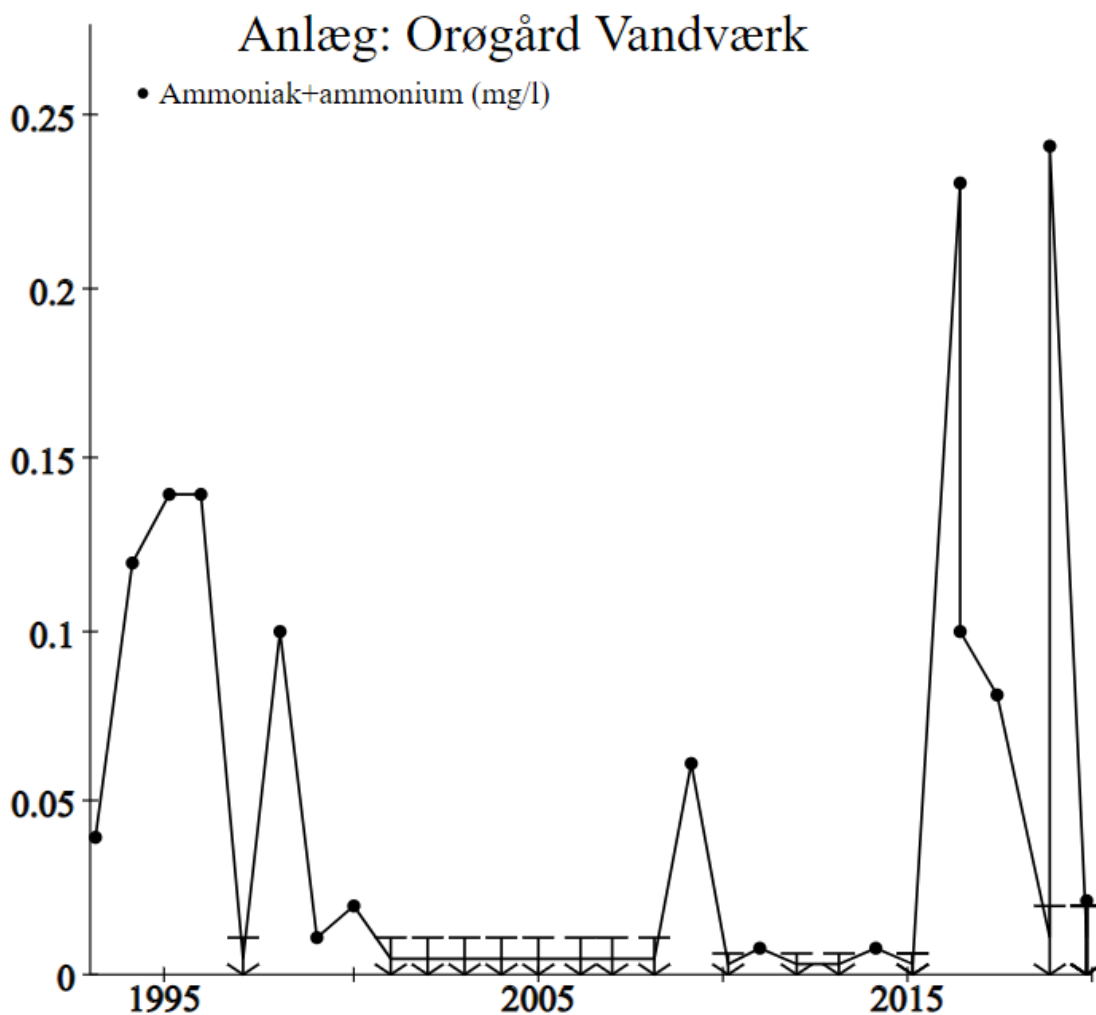
Billede 16 Historisk ammoniumsnedbrydning

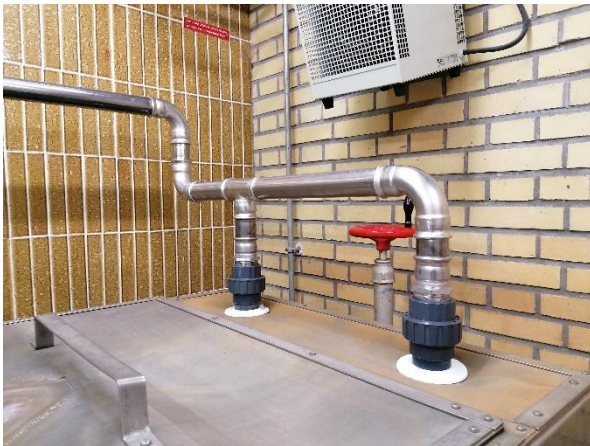
Billede 17 skylleluft til filter

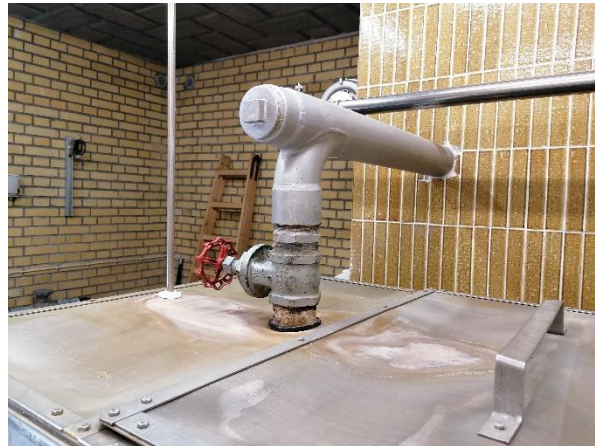
Billede 18 indløb fra tårn

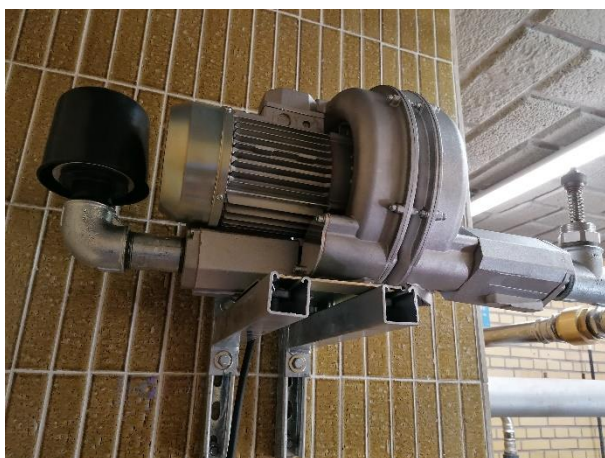
Skylleluftblæseren er en Busch 2 trins sidekanalblæser Samos SI 0150 der kan yde ca. 120 m<sup>3</sup>/h hvilket svarer til ca. 90 m<sup>3</sup>/h pr. m<sup>2</sup> når begge kamre skylles samtidigt.

Billede 19 Skylleluftblæser

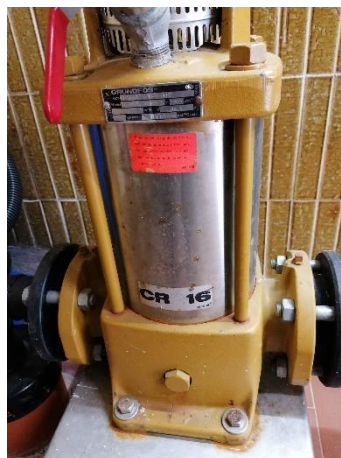
Skyllepumpen er en ældre CR 16-10. Den kan yde ca. 18 -20 m<sup>3</sup>/h og det svarer til ca. 24 m<sup>3</sup>/m<sup>2</sup> filterareal hvis de tages en af gangen og det er super fint. Desværre ingen måler på skyllevandet, så det er ubekendt om pumpen yder det, den er lagt ud for. Også her ville en måler, være et godt redskab. Skyllepumpen er af ældre dato og det kan være svært at finde reservedele til den type pumpe. Men den kører ganske lidt og det er umuligt at vurdere om den har mange års restlevetid eller om den snart bryder sammen.

Billede 20 Skyllepumpe

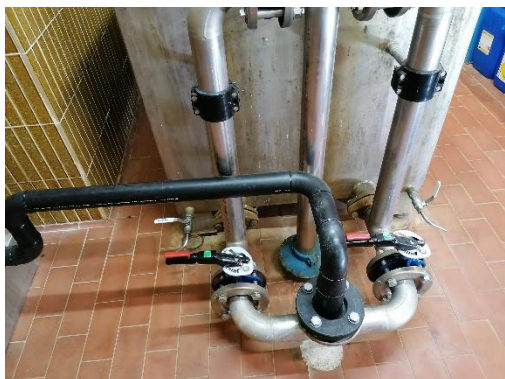
Billede 21 ventilerne til skylning af vand

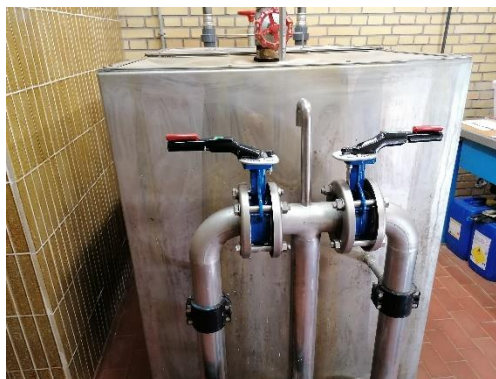
Billede 22 ventilerne for afspærring mod tank

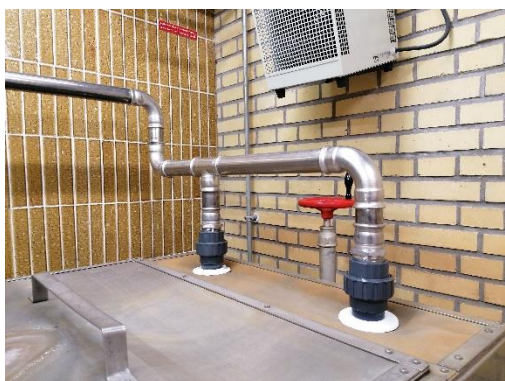
Billede 23 Skylning med luft. Begge kamre samtidigt

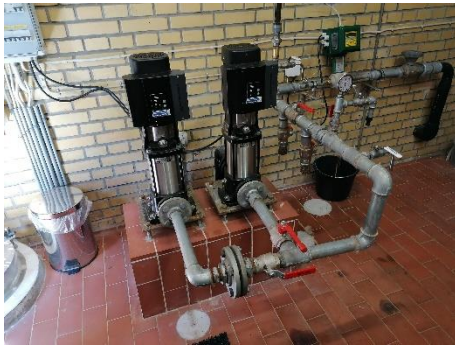
Udpumpningsanlægget består af et Grundfos Multi E anlæg med, 2 ens frekvensstyrede pumper CRE 5 -8 . Ydelsen er ved 3,5 bar ca.17 m<sup>3</sup>/h og må anses at være fuld tilstrækkelig til det nuværende forbrug.

Billede 24 De 2 udpumpere

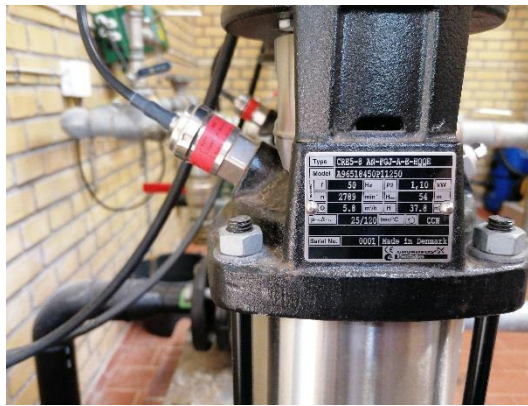
Billede 25 Typeskilt udpumper

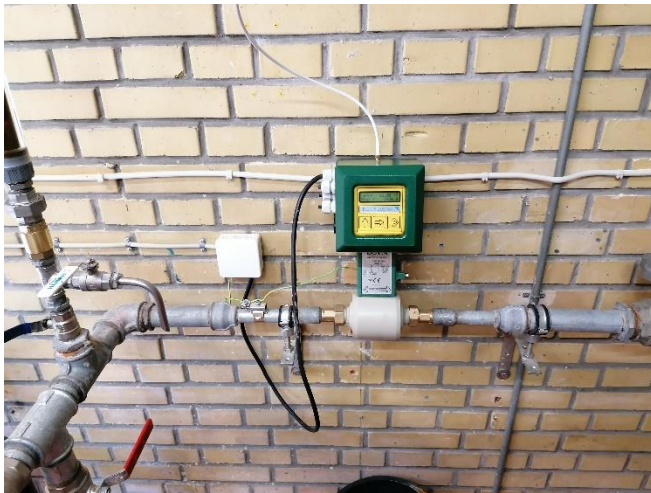
Udpumpningsmængden overvåges af en flowmåler fra Isoil (Forhandles af Eberhardt) med fjernovervågning så den kan fjernaflæses. Desværre fungerer den del ikke altid lige godt. Måleren er fra 2019.

Billede 26 Flowmåler afgang vandværk

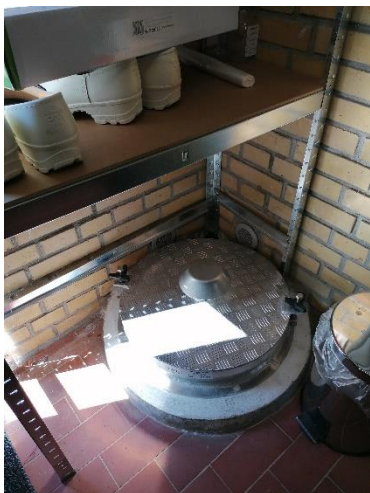
Billede 27 Styring Udpumper

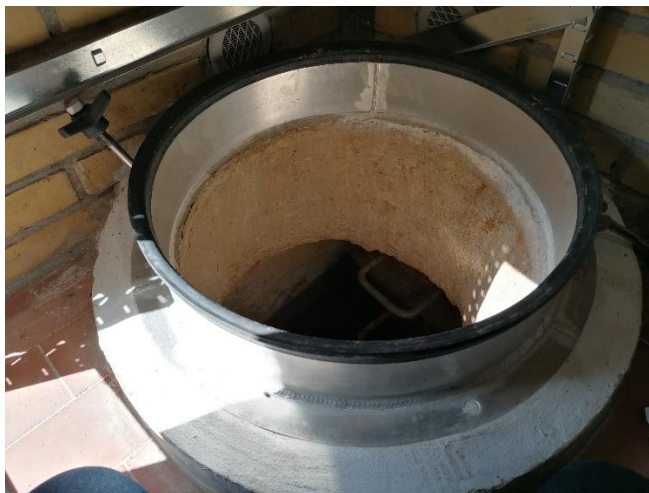
Billede 28 Styring Udpumper

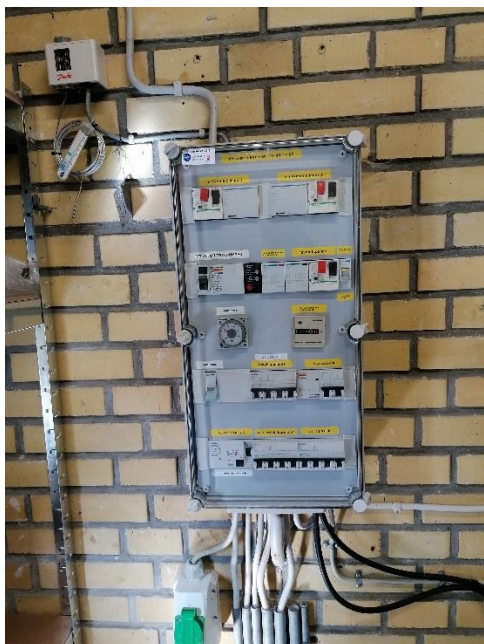
Billede 29 Billede af installation

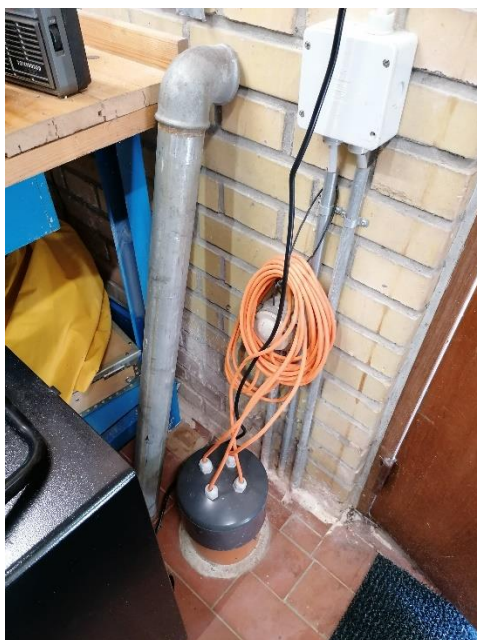
Styring af udpumperne er nævnt tidlige. Endvidere er der niveaufbrydere i tanken der henholdsvis starter og stopper indvindingen samt stopper udpumperne ved meget lavt niveau.

Billede 30 Følere der styrer indvinding
