# BELÆGNINGSTILSTAND FOR VEJE I GRUNDEJERFORENINGEN TJØRNELY

NOTAT

A127989-A-003

Notat af belægningstilstanden

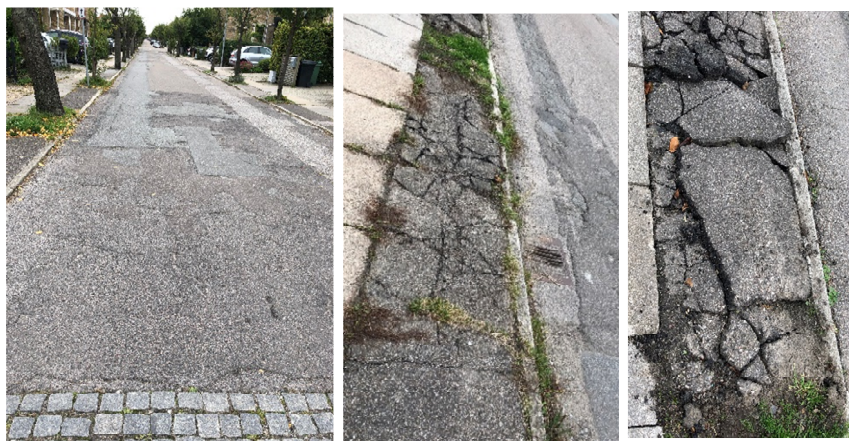
**Jacob Appels Allé** bærer præg af en langsgående lapning i venstre side (set med ryggen til Løjtegårdsvej). Revner og ujævnheder omkring lappen er observeret, jf. Figur 2 til venstre. Dette er blandt andet vist med retskede på Figur 3

til venstre. De lappede arealer er også meget krakeleret i netmønster, og er i udbredt omfang (10-50%).

Desuden bør revner med bredder mellem 0,5-3 cm på skillerabatterne bemærkes, se Figur 2 højre. Det vurderes, at dette skyldes træerne placeret i rabatten, og at det er anvendt som et overkørselsareal ved indkørsel.

Figur 2 Til venstre: begyndelsen af Jacob Appels Allé i stationering 0. Revner er dannet rundt omkring lapningen. Til højre (begge billeder) skillerabatten er mange steder på strækningerne revnet.

Skaderne på skillerabatten skyldes to faktorer: trafik (ved ind og udkørsel til ejendomme) samt træplantningen (røddernes indvirkning på asfaltlaget). I forvejen er asfaltlaget på skillerabatten meget tyndt, så nedbrydningen af asfaltlaget er her meget alvorligt.

Skillerabatten er helt itu og skal genetableres ved udlægning af ny asfalt. Slaghuller bør omgående reparerer af hensyn til trafikikkerhed.

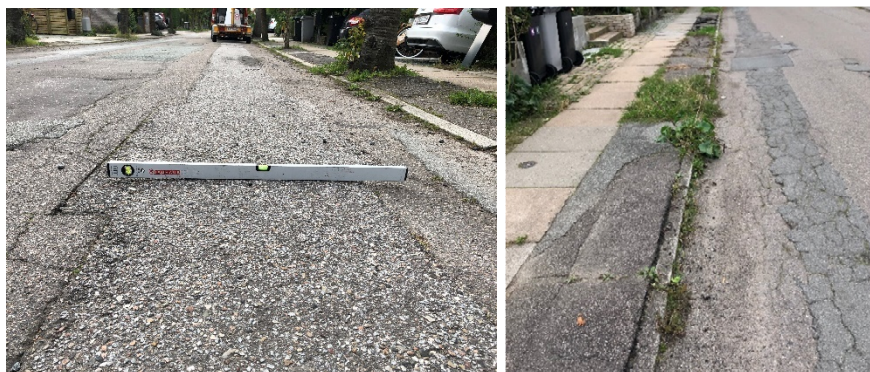
Figur 3 Til venstre: Jævnhed målt med retskede på lapning efter ledningsarbejder. Til højre: Lapningen er en anden type belægning (farveskift fra original til lap), og lapper er krakeleret. Kantstenslysningen er lav.

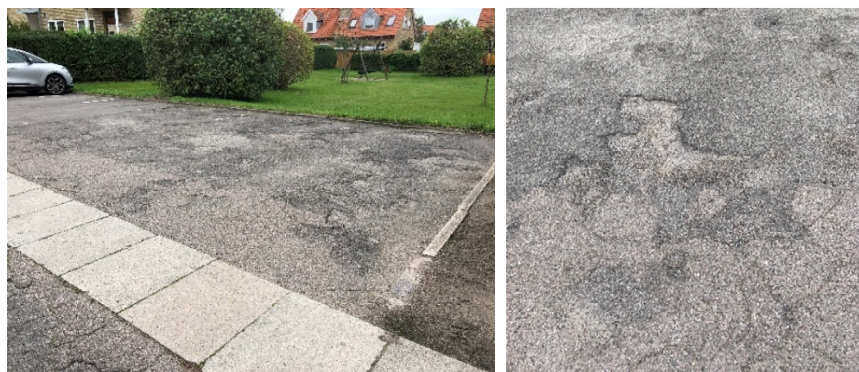
Ved de asfalterede P-pladser er der observeret dårlig klæbeevne med bærelaget, hvorfor afskalninger er registreret. Dog er de tre nye P-pladser (vist med sort kryds Jf. Figur 1) og de to P-pladser med belægnings-sten (vist med gul kryds), i fin tilstand.

P-pladserne, der er asfalterede, er af ringe kvalitet. Større og mindre flager af slidlaget er løsnet og fjernet fra underlaget. Afskalningerne vurderes at være en variation fra små til store jf. Figur 4.

Figur 4 P-plads med afskalninger ved Jacob Appels Allé.

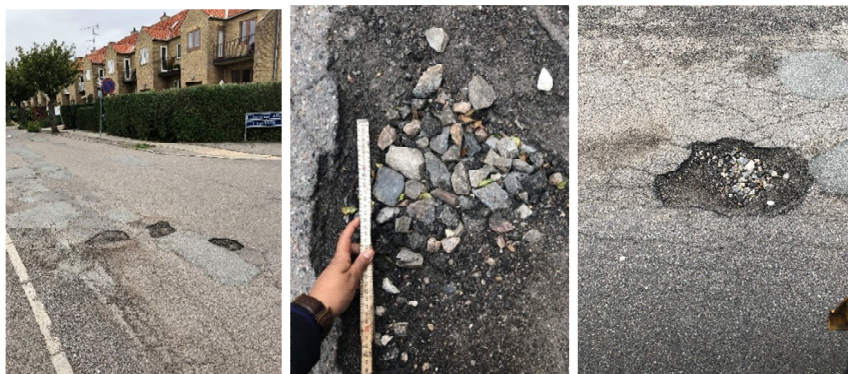
**Snoghøj Allé** er i samme tilstand som Jacob Appels Allé. Dog er der observeret flere slaghuller på strækningen. Hullerne er placeret langs vejen og med åbning ned til grusbærelaget jf. Figur 5.

Figur 5 Krakeleringer og slaghuller på Snoghøj Allé med åbning ned til skærverne.

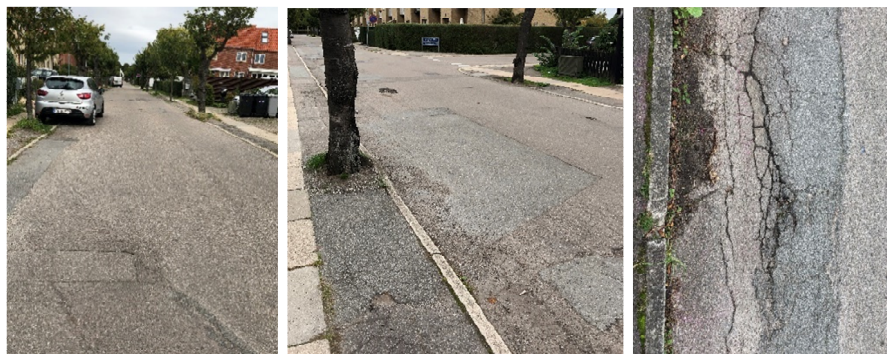
Langsgående revner og krakeleringer er observeret omkring lapperne jf. Figur 6, især tæt ved kantstenslysningen.

Figur 6 Revner og lapper på Snoghøj Allé. Slaghuller, revner langs lappingen og krakeleringer tæt ind til sidearealerne er observeret.

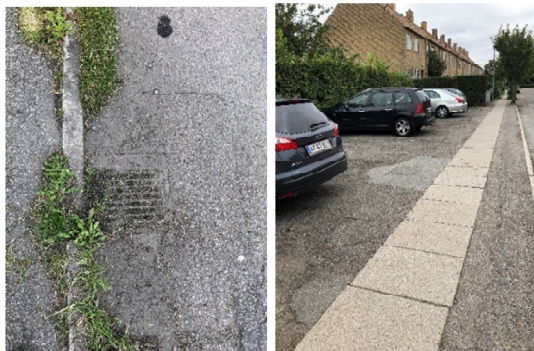
Forenden af Snoghøj Allé, tættest mod Vosborgvej, er afløbsristen lukket med sand, hvorfor afvandingen ikke vil foregå som vanlig jf. Figur 7. Desuden er P-pladsen også her med afskalninger og revner, ligesom på Jacob Appels Allé.

Figur 7 Til venstre: Rist der er lukket til med sand, placering: tættest mod Vosborgvej. Til højre: P-plads med revner og afskalninger.

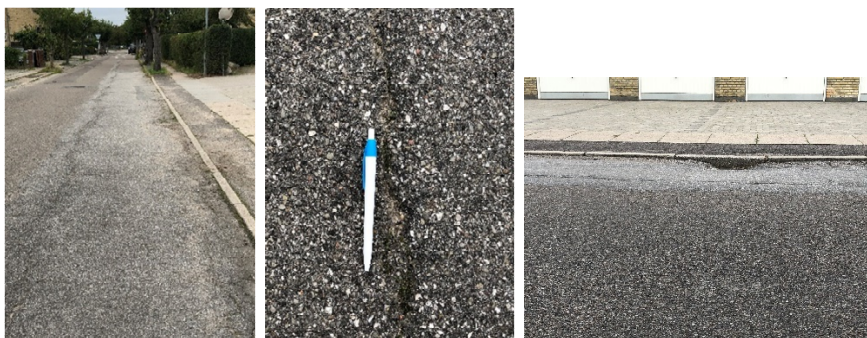
På **Vosborgvej** er der observeret en langsgående revne med en bredde på 0-1 cm (Figur 8 og Figur 9). Strækningen viser kraftige rivninger og deraf følgende grov tekstur, hvilket er tegn på aldring.

Desuden er der observeret at risten tæt ved parkeringspladsen på stikvejen på Vosborgvej har sat sig, se Figur 8 til højre.

Figur 8 Til venstre: Revner i hele midt kørebane på Vosborgvej. Til midt: Tykkelse af revnen. Til højre: Risten sidder i en lunke.

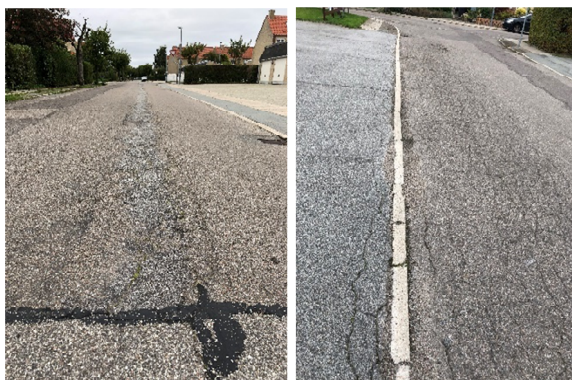
Figur 9 Kraftige rivninger og mørteltab på Vosborgvej.

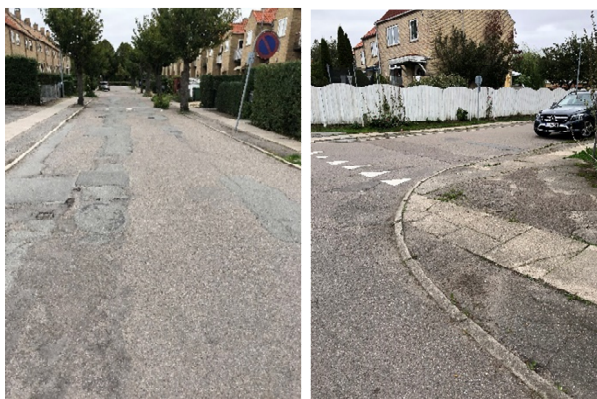
**Stikvejene** er i samme tilstand som de tre ovennævnte vejstrækninger, hvorfor der ikke vil blive kommenteret yderligere på disse. Eksempler på skader er vist på Figur 10.

Figur 10 Skader på stikvejene. Lapper, krakeleringer, slaghuller. Samme skader som de resterende veje er observeret.

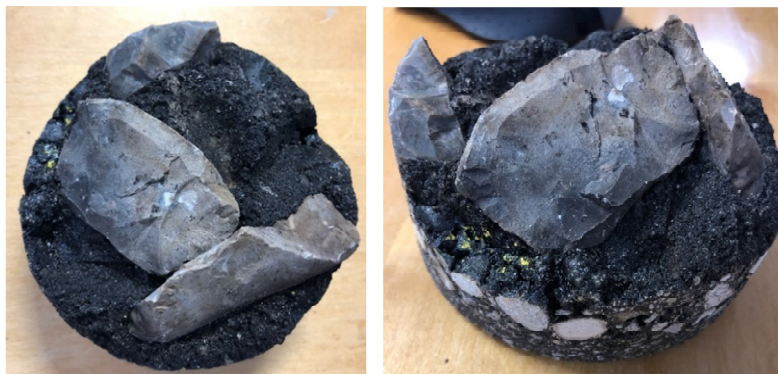
Der er anvendt skærver som ubundet bærelag i en del af de udvalgte vejstrækninger, jf. Figur 12. Ved udlægning af asfalt, kan den varme bitumen trænge ned og binde skærverne så asfalt-lagtykkelsen ved boroskopmåling ser tykkere ud end reel. Ved den endelige resultatvurdering tages udgangspunkt i resultaterne for asfalt-lagtykkelse bestemt fra borekerner samt den totale belægnings-tykkelse fra boroskopmålingerne.

Figur 12 Borekerner med fastsiddende skæver.
