# Teknisk Notat

Projekt navn **Tilstandsvurdering af veje m.m. for Grundejerforeningen Vængerne, Tranbjerg**  
Projektnr. **1100058184**  
Kunde **Grundejerforeningen Vængerne**  
Notatnr. **01**  
Version **1.0**  
Til **Henrik P. Henriksen**  
Fra **Carsten Drangsfeldt Jensen**

Dato 2024/03/15

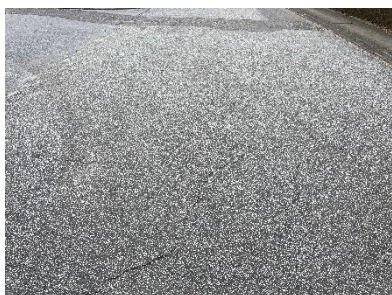
Revnerne, både på langs og på tværs, optræder jævnt fordelt over alle veje. En del af de tværgående revner er sammenfaldende med stikledninger fra regn- og spildevand.

**Billede 1: Tvær- og længderevner**

Hvis ikke disse revner udbedres vil det medføre en hurtigere nedbrydning af belægningen. Afhængig af vejret, kan restlevetiden være helt nede på omkring 5 år.

- Forsegling af revner i bitumiose belægnings. Bør udføres inden vinteren 2024, af hensyn til skader som følge af frost.
- Lapper, udlagt i GAB, afdækkes med slidlag. Bør udføres indenfor 1-3 år.

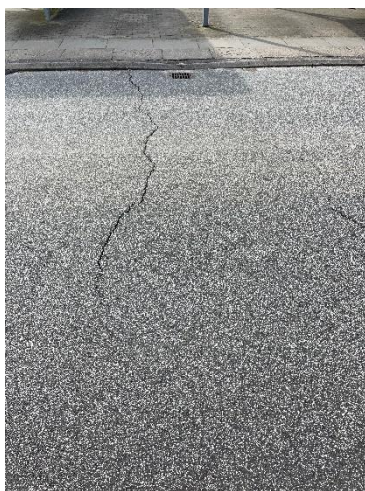
**Billede 2: Tværrevner ved rendestensrist**

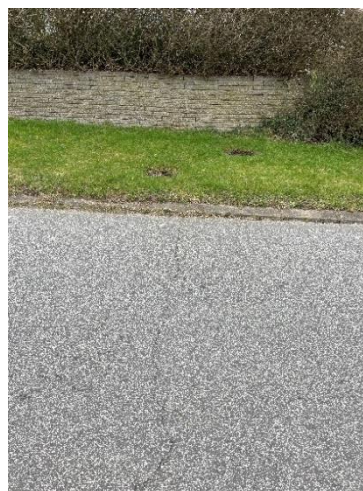
**Billede 3: Tværrevner ved spildevandsbrønde**

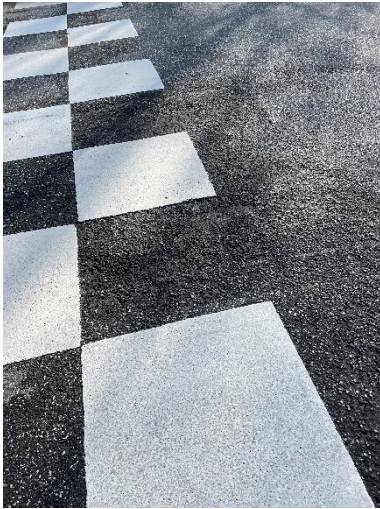
Det er specielt på ramperne til de hævede flader, hvor der forekommer rivninger.

Flere steder er belægningen slidt ned til de underliggende asfaltlag, som ikke har de samme holdbarhedsegenskaber.

**Billede 4: Rivninger på rampe til hævet flade**

- Alle ramper til hævede flader på Jegstrupvænget (stamvej) med rivninger, bør få nyt slidlag. Inden for 1-2 år.
- Opstriking ved Jegstrupvænget 632-690 bør genmarkeres. Hurtigst muligt.

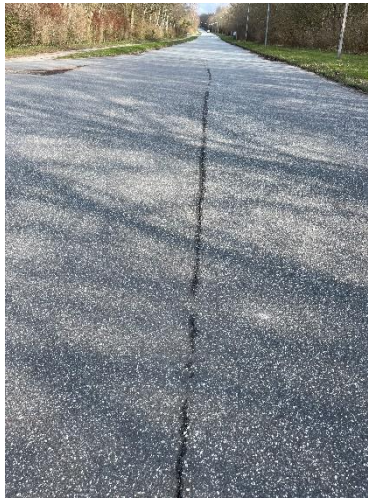
Flere steder på de hævede flader er der samlinger, som er i en forfatning der reducerer levetiden.

**Billede 5: Længdesamling på hævet flade**

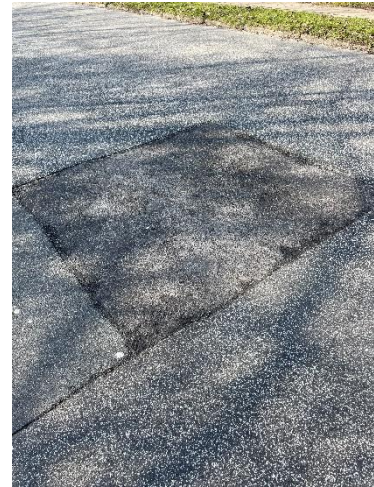
**Billede 6: Lap på hævet flade**

Endelig er der på, og ved, flere af de hævede flader lavet en del lapper. Det er ikke på alle disse der er udlagt slidlag.

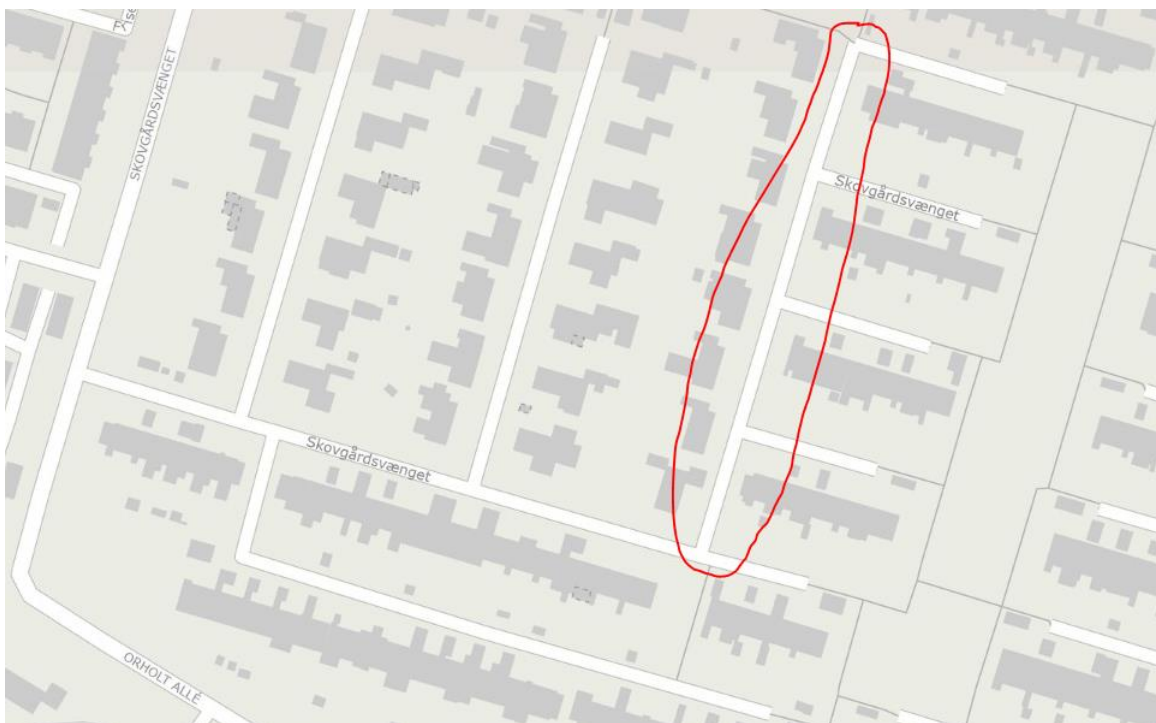
Tilstanden af belægningerne på Skovgårdsvænget, er overordnet sammenlignelige med Jægstrupvænget. Dog er belægningen på Skovgårdsvænget 88-164 i meget dårlig stand.

**Billede 7: Skovgårdsvænget 88-164**

På denne strækning optræder der gennemgående krakeleringer, stentab, sætninger, lapper og afskalninger i en grad, som gør at restlevetiden er under 5 år, hvis ikke skaderne udbedres.

- Alle fortovsfliser med kanter større end 30 mm skal rettes op, så farlige situationer for gående trafikanter undgås. Bør gøres hurtigst muligt.
- På Skovgårdsvænget 88-164, skal alle kritiske skader udbedres inden vinteren 2024. Inden vinteren 2025, bør strækningen have nyt slidlag.

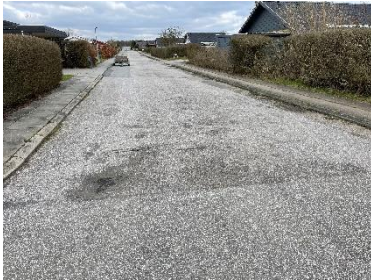
**Billede 8: Skader ved tilslutning til "stamvej"**

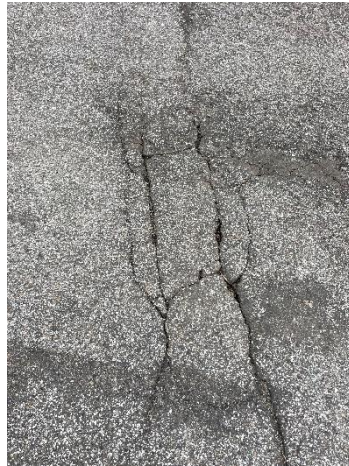
**Billede 9: Gennemgående krakeleringer**

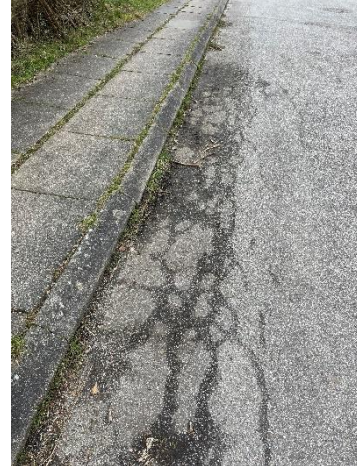
**Billede 10: Sætning og krakelering**

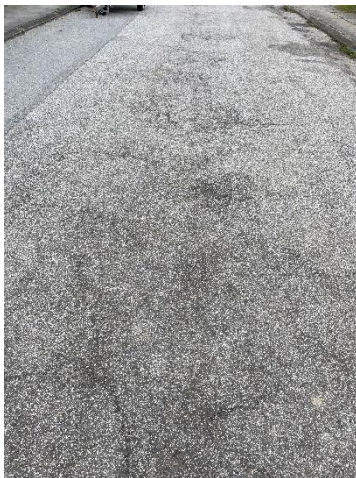
**Billede 11: Stentab og krakeleringer**

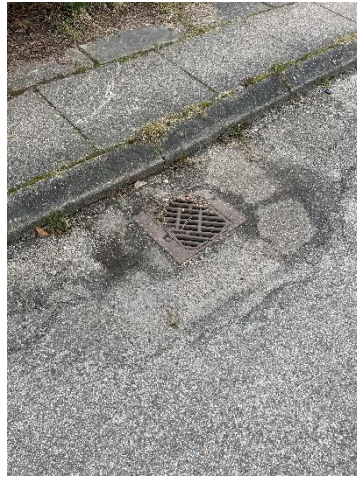
**Billede 12: Sætning ved rendestensrist**

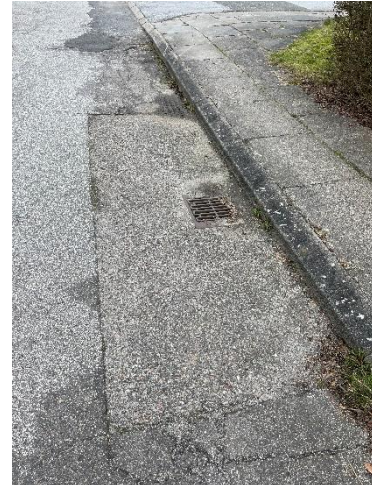
**Billede 13: Lap uden slidlag**

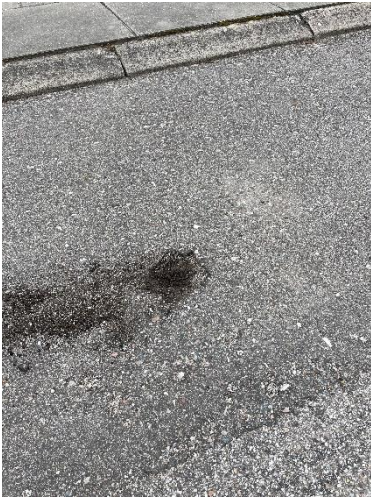
**Billede 14: Afskalning på graverende**

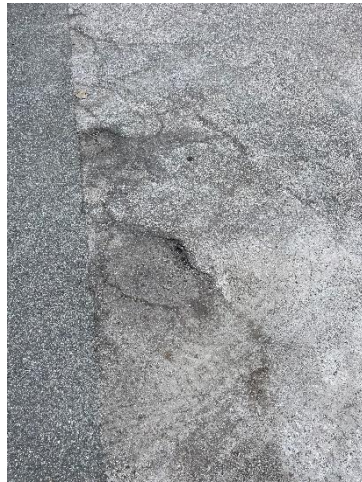
**Billede 15: Afskalning**

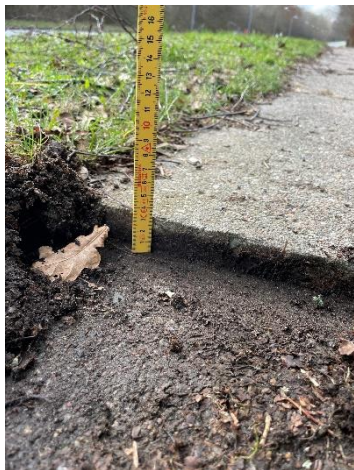
Der er enkelte steder med kanter over 30 mm, som er trafikfarlige.

**Billede 15: Kant på over 30 mm mellem fliser**

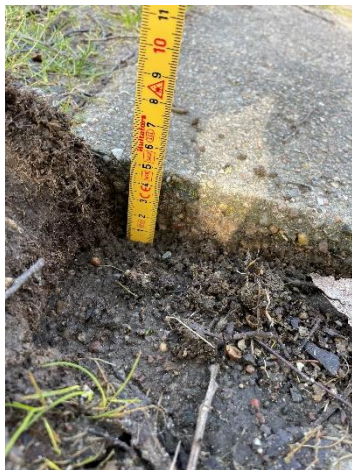
**Billede 16: Kant på over 30 mm mellem fliser**

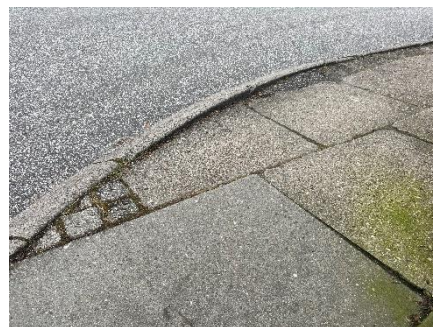
**Billede 17: Kant på over 30 mm mellem kantsten og fliser**

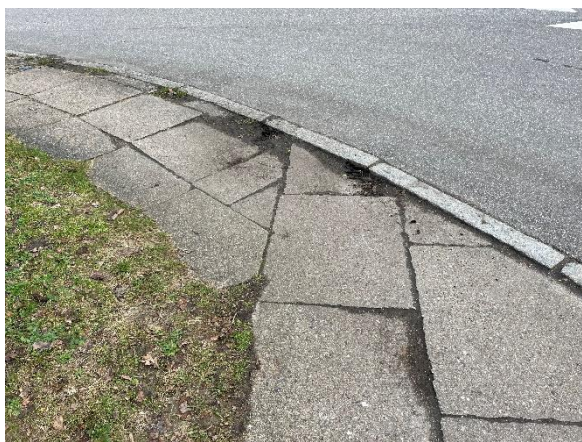
**Billede 18: Kant på over 30 mm mellem kantsten og fliser**

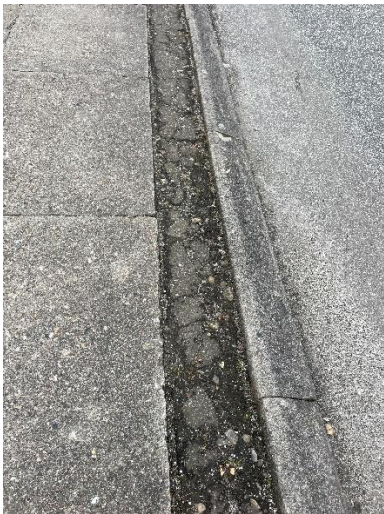
Alle strækninger på Jegstrupvænget samt på de øst-vest gående dele af Skovgårdsvænget er anlagt med asfaltbånd mellem kantsten og fortovsfliser. Dette er på store dele i så dårlig stand, at det kan medføre permanent skade, hvis der ikke udføres reparationer.

**Billede 19: Asfaltbånd mellem kantsten og fortovsfliser**

- Asfaltbånd mellem kantsten og fortov repareres, så overfladen fremstår ubrudt og uden ujævnheder. Bør udføres inden vinteren 2024, af hensyn til skader som følge af frost.

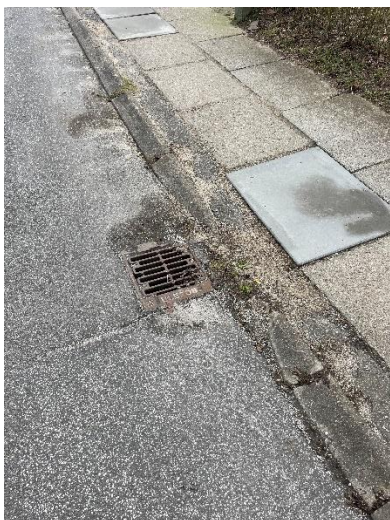
Flere steder er der desuden skader og sætninger på kantsten ved rendestensriste.

**Billede 20: Sætning ved rendestensrist**

- Ødelagte fortovsfliser bør udskiftes for at undgå yderligere skader og trafikfarlige situationer. Bør udføres indenfor 1-2 år.
- Ødelagte kantsten bør gennemgås enkeltvis og vurderes, om udskiftning er nødvendig. Bør gøres indenfor 1-2 år.

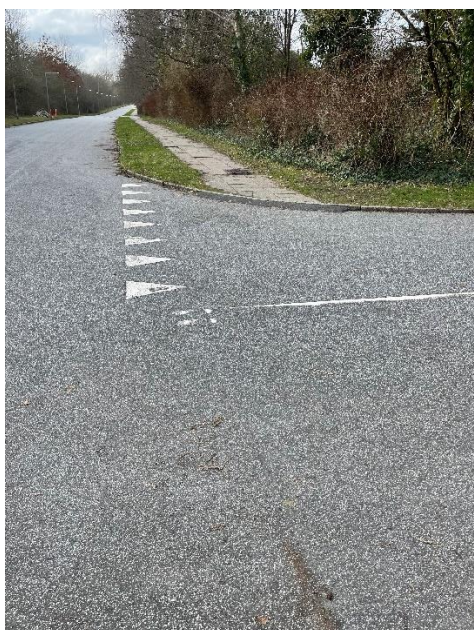
Det samme gør sig gældende for striber, skaktern og hjaltænder. Dog er hjaltænder og striber på stamvejen ved indkørslen til Jegstrupvænget 632-690 meget slidte, og med begrænset synlighed.

**Billede 21: Opstrikning ved Jegstrupvænget 632-690**

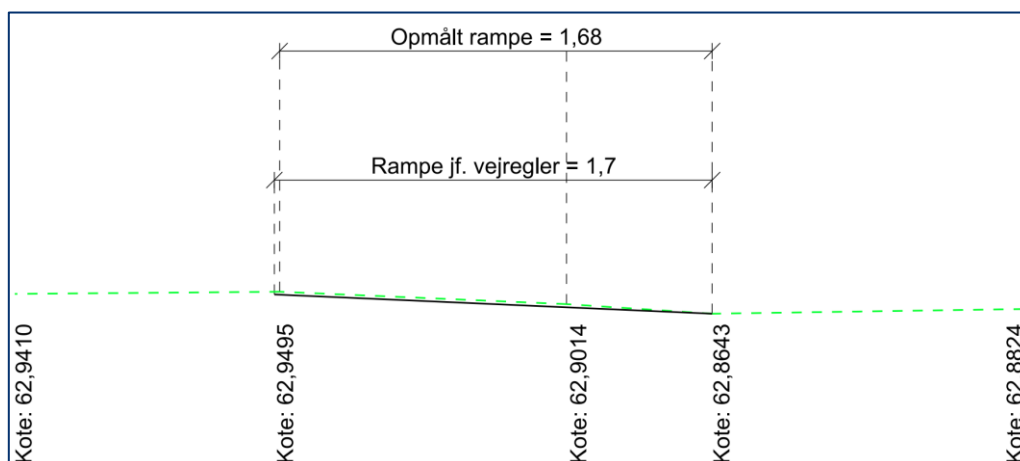
**Figur 1: Snit gennem rampe C**

Rampe C, som er den nordøstlige rampe ved Jegstrupvænget 1-61. Den reelle rampehældning er målt til 80 ‰, hvilket er væsentligt over de foreskrevne 60 ‰

- Hævede flader på Jegstrupvænget (stamvej) bør ændres i nødvendigt omfang, så alle ramper overholder forskriften fra Vejreglerne. Bør gøres hurtigst muligt for at undgå skader på passerende biler.

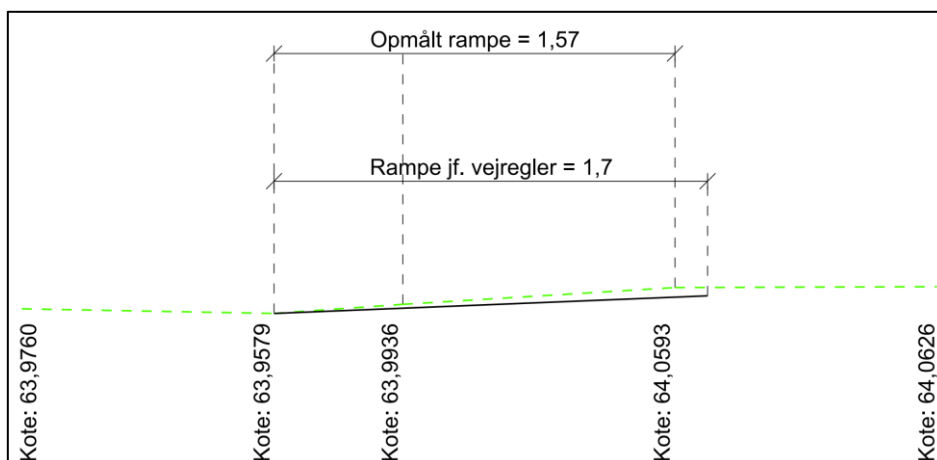
**Figur 2: Snit gennem rampe D**

Rampe D, den sydvestlige rampe ved Jegstrupvænget 63-179 er både kortere og mere stejl end Vejreglen foreskriver. Den målte hældning er 90 ‰.

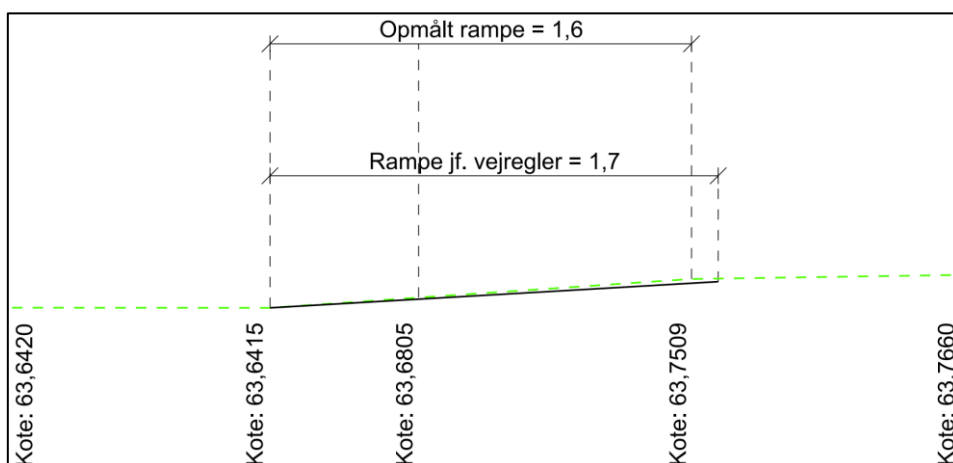
**Figur 3: Snit gennem rampe G**

Både hældning og længde af rampe G, sydvestlig rampe ved Jegstrupvænget 181-305, afviger en del fra forskriften i Vejreglen. Den målte hældning er 70 ‰.

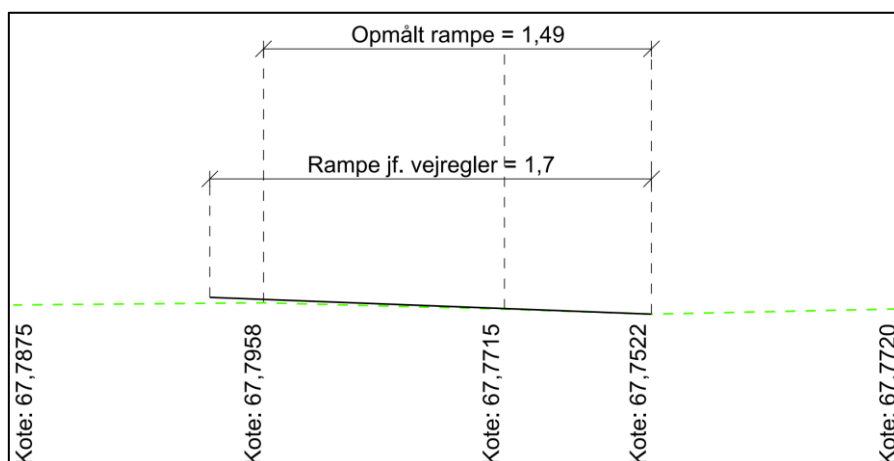
**Figur 4: Snit gennem rampe N**

Rampe N, nordvestlige rampe ved Jegstrupvænget 483-633, er over 20 cm kortere end forskriften. Hældningen er dog tæt på det foreskrevne.
