# Lite info från Forsmark

# Turbin Forsmark 3

# 12 års inspektion av turbin

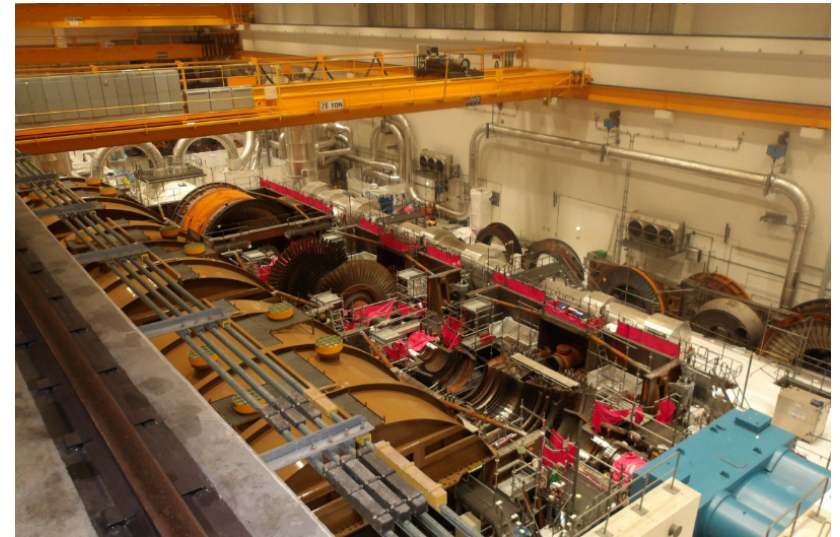
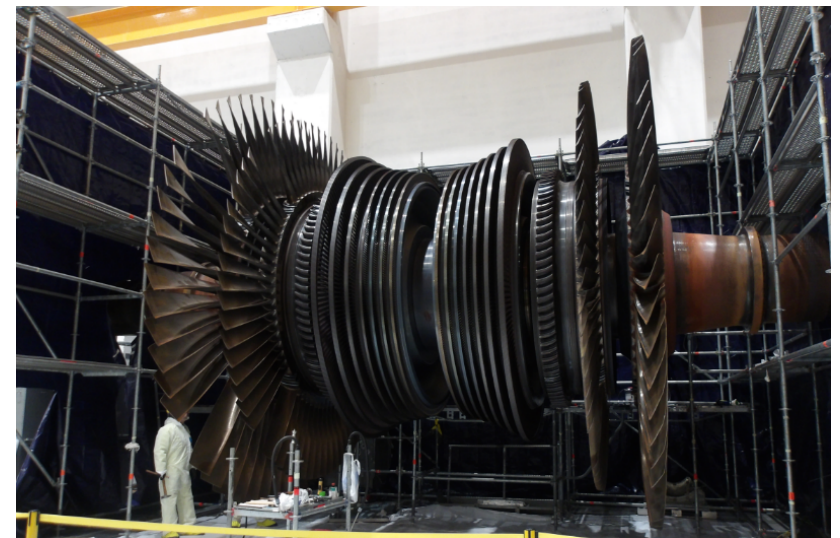
- 12-års planerad inspektion av LT2 och 3.
- Drifttid sedan 2004 -149 000 timmar och totalt 45 starter.
- LT1 och högtrycksturbinen planeras att inspekteras 2027.
- Sprickindikation med magnetpartikelprovning, penetrantprovning och virvelströmsprovning. Börjar med bladen av 24 blad.
- På grund av ökande antal sprickor är målet att kontrollera 100% av LT2 & LT3.
- "Avtryck" av ytan har gjorts med speciell plastgjutning för mer exakt indikation av sprickans allvarlighetsgrad.

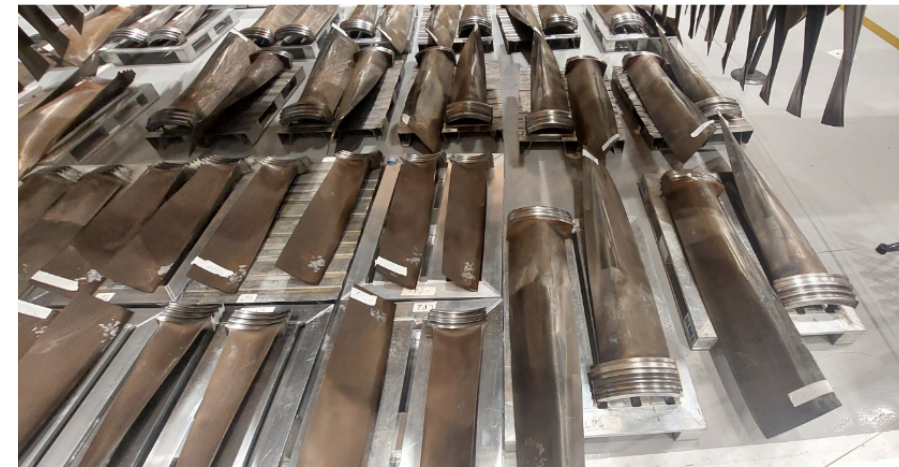
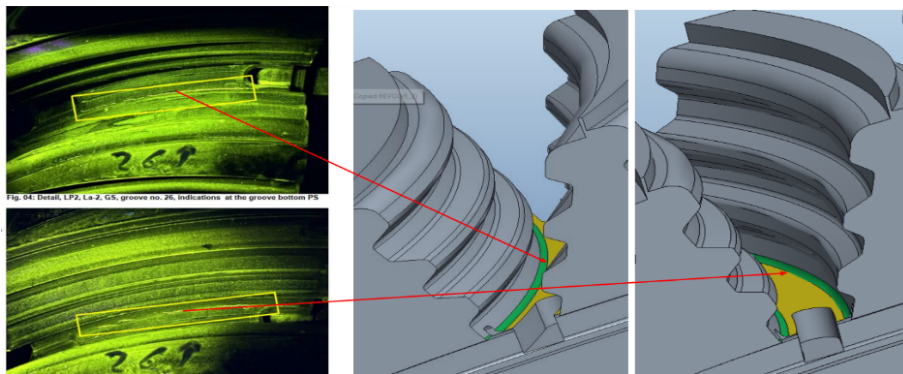
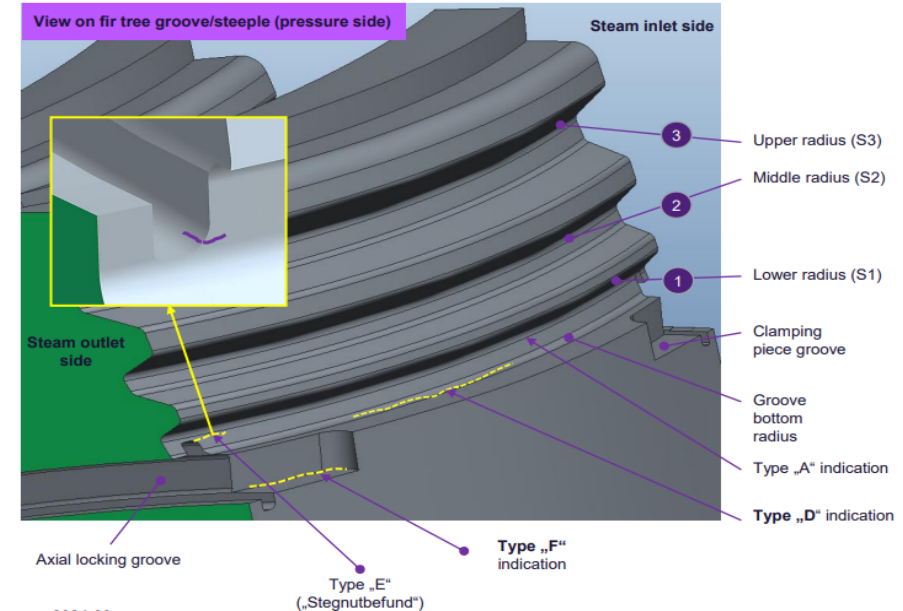
- Cirka 900 blad har demonterats på grund av den ökade kontrollen.
- Huvudsprickorna finns i rotorn där bladet är monterat. Detaljerad bedömning pågår fortfarande och ett tvärfunktionellt team mellan Siemens och Forsmark/Ringhals konstruktionsingenjörer är igång.
- En detaljerad rapport kommer att produceras som beskriver allvarlighetsgraden och omfattningen av sprickan. Denna kan påverka inspektionen av LT1.

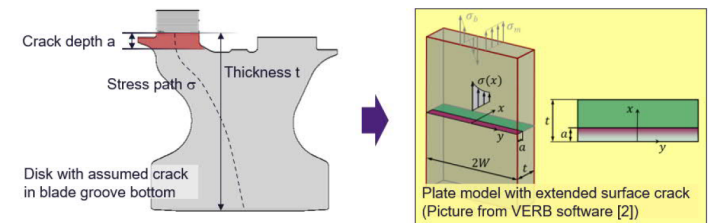
Figure 10: Fracture mechanical model for assessment of indications at blade groove bottom

- Stresskorrosionssprickor (SCC) kan typiskt uppstå vid LP-skivor och rotormaterial, när en sprickliknande indikation initieras och utsätts för våta ångförhållanden. Spricktillväxthastigheterna beror främst på materialets sträckgräns och temperatur.
- FEM-analys och spricktillväxtmodeller (Failure Assessment Diagram, FAD) används som metoder.
- Radiell spricktillväxt har större relevans för kvarvarande livslängd på turbinerna än horisontell. Och de värsta sprickorna ligger väl inom acceptanskriterierna (se simulering i FAD-diagrammet).
- Sprickdjupet på 27,1 mm är resultatet av den förutsagda SSC-spricktillväxten på 9,3 mm inom de närmaste 75 000 driftstimmarna.
- Enligt den presenterade statusen kan LP-turbinerna säkert drivas i ytterligare 5-10 år förutsatt ett driftregime upp till 75 000 OH3.
