PROYECTO BÁSICO

“REHABILITACIÓN DE LA CASA DEL SANTERO Y CONSTRUCCIÓN DE SALAS DE
USOS MÚLTIPLES EN LA ERMITA DE NUESTRA SEÑORA DEL PINAR DE
CAÑAVERAS”, FASE I

SITUACIÓN – POL.504 PARC. 215, CAÑAVERAS (CUENCA)
PROMOTOR – HERMANDAD DE NUESTRA SEÑORA DEL PINAR
ARQUITECTO - ALBERTO HERRAIZ BERMEJO
FECHA - FEBRERO DE 2022

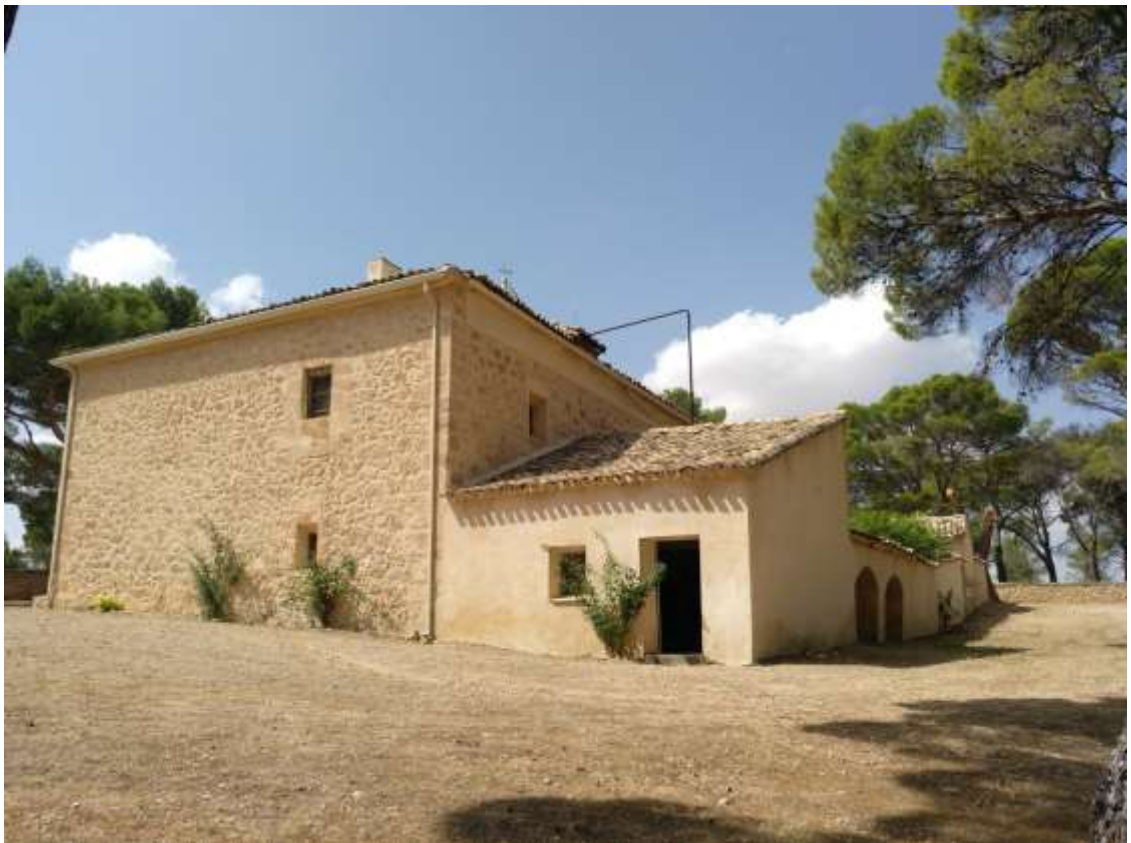
Vista exterior del estado actual, se aprecia un buen estado en los muros de fachada y un estado de importante deterioro en cubierta y carpinterías exteriores.

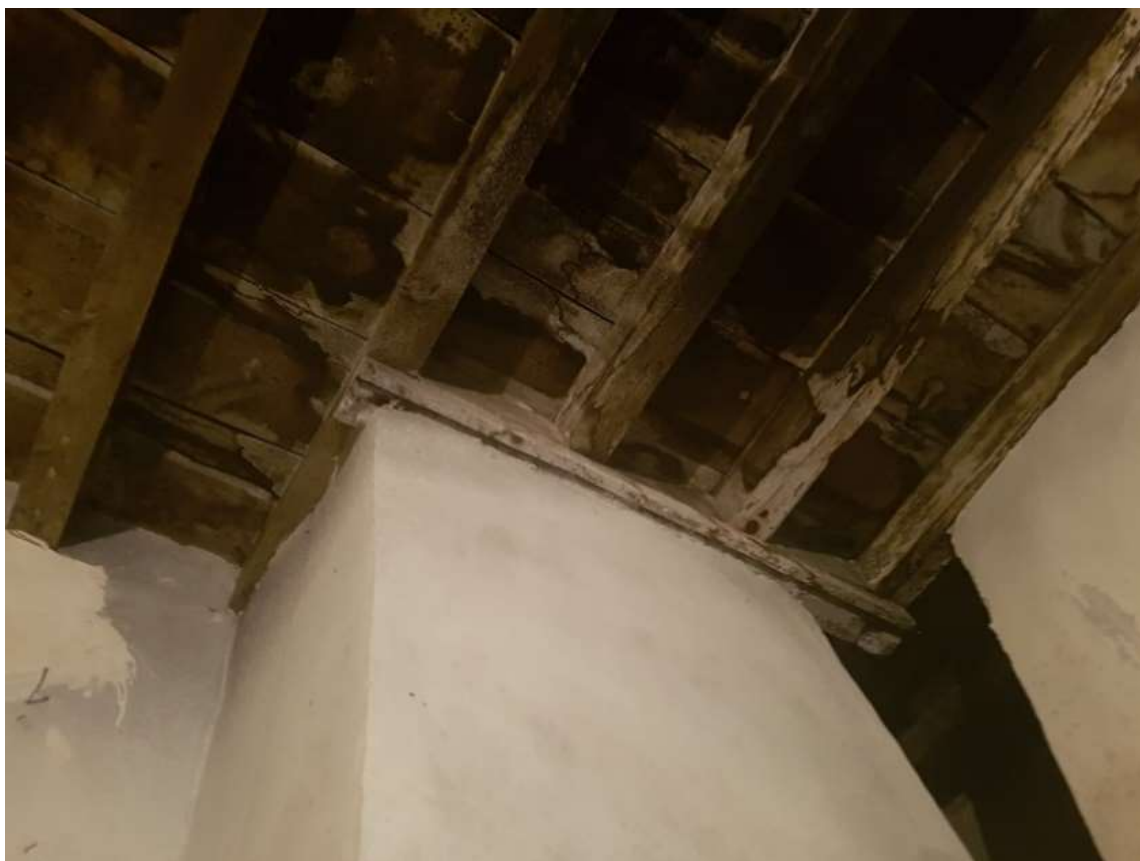
Vista interior de estado actual, existen múltiples humedades por capilaridad y por filtraciones de agua en cubierta.

Todas las bases de los muros están afectadas por importantes humedades de capilaridad. Especialmente importantes son las existentes en los muros de planta baja de la vivienda del santero, debido a que se encuentran a un nivel inferior al de la calle, al mismo tiempo que no existen aceras de protección.

Los muros y columnas de la edificación están contruidos con mampostería o sillería de piedra arenisca sentada con mortero de cal. Estos materiales son muy porosos por lo que absorberán, por el fenómeno de capilaridad, las humedades existentes de forma natural en el terreno. Estas humedades ascienden verticalmente por los poros de los materiales, hasta encontrar el equilibrio entre la presión interior del terreno y la presión exterior existente, manifestándose en manchas de humedad en el exterior.

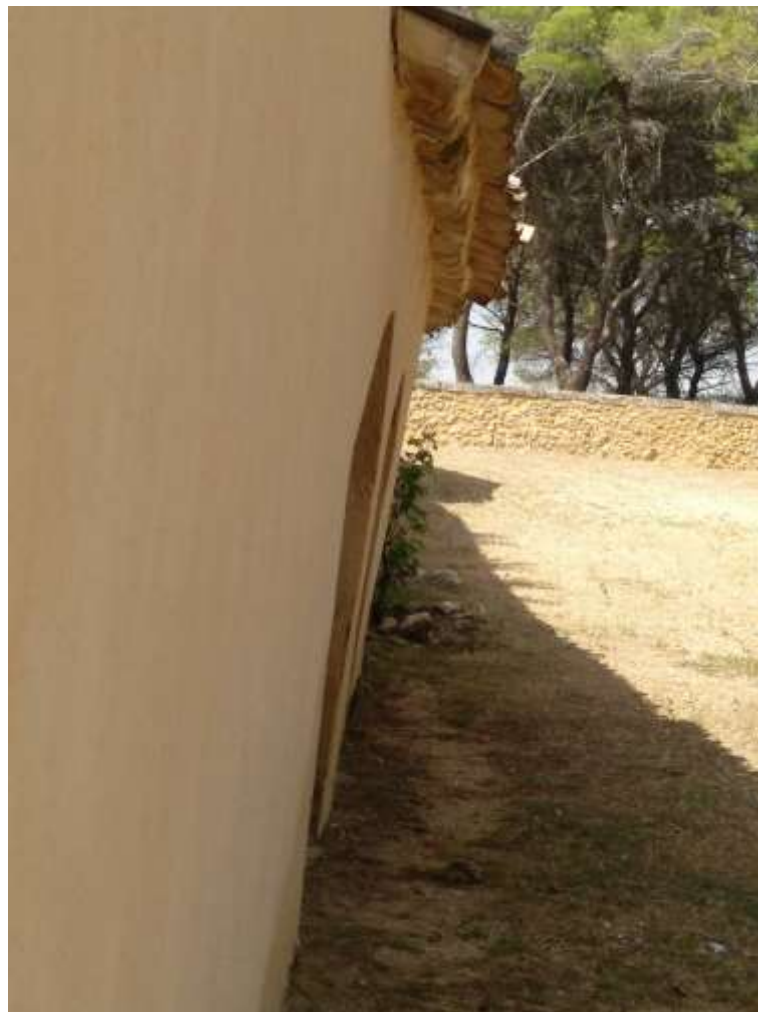
- En primer lugar, en los bebederos del exterior.
- En segundo lugar, en el muro sur del salón junto al aljibe.

Ambas son grietas de claro sentido vertical.

Vista del desplome del muro que configura los bebederos.

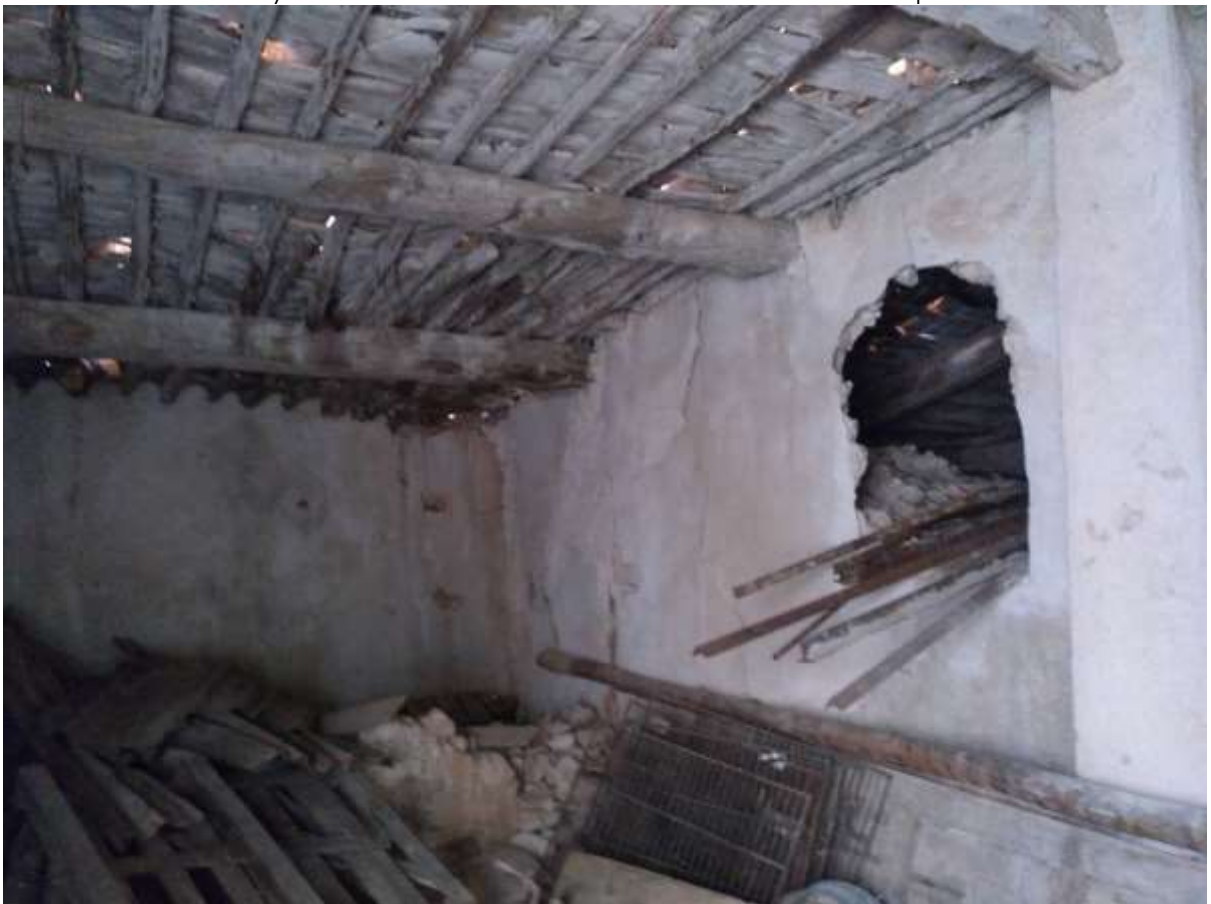
En las dependencias de las cuadras, las humedades han penetrado en la cubierta, produciéndose pudriciones de las vigas de madera de la cubierta que han arruinado su estructura. Se observan vigas que están a punto de desplomarse.

En las cuadras y cuadras, así como en la cubierta del aljibe, las vigas de madera tienen abundante deformación que las hacen inservibles, con peligro de hundimiento de las cubiertas.

Vista del interior de la cuadra 1. A la derecha se aprecia el deterioro que presenta la estructura de cubierta y los muros del volumen que configura los bebederos y el aljibe.

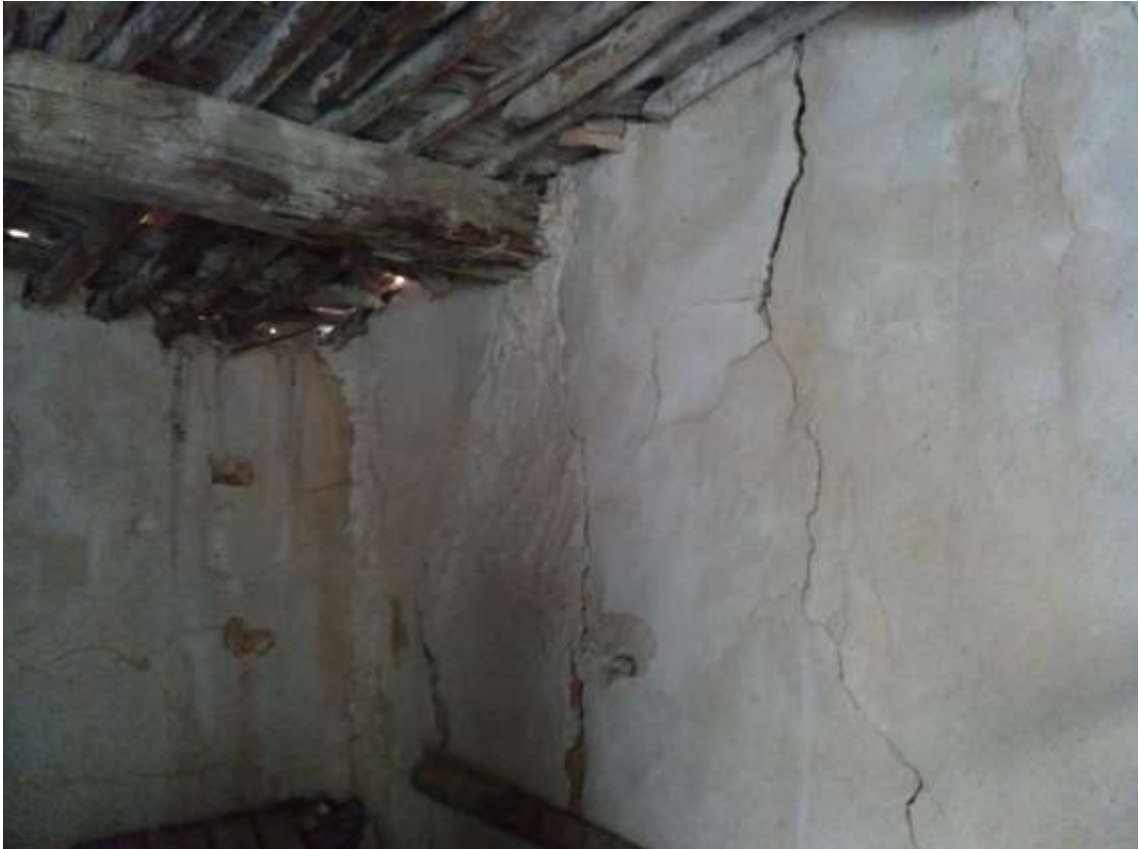
Vista de la patología estructural que presenta el muro de carga que separa la cuadra 1 de los bebederos.

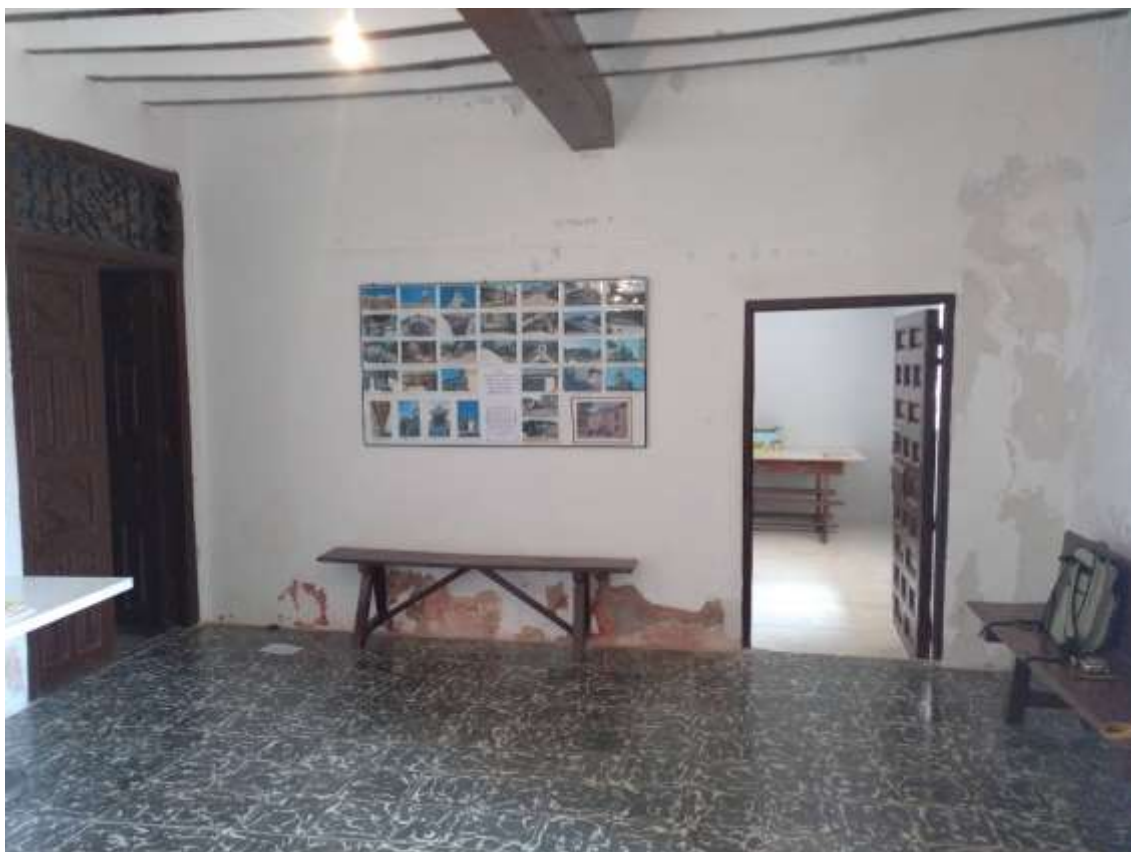
Vista del zaguan de la casa del santero. Se aprecian las humedades en las zonas bajas de los muros.

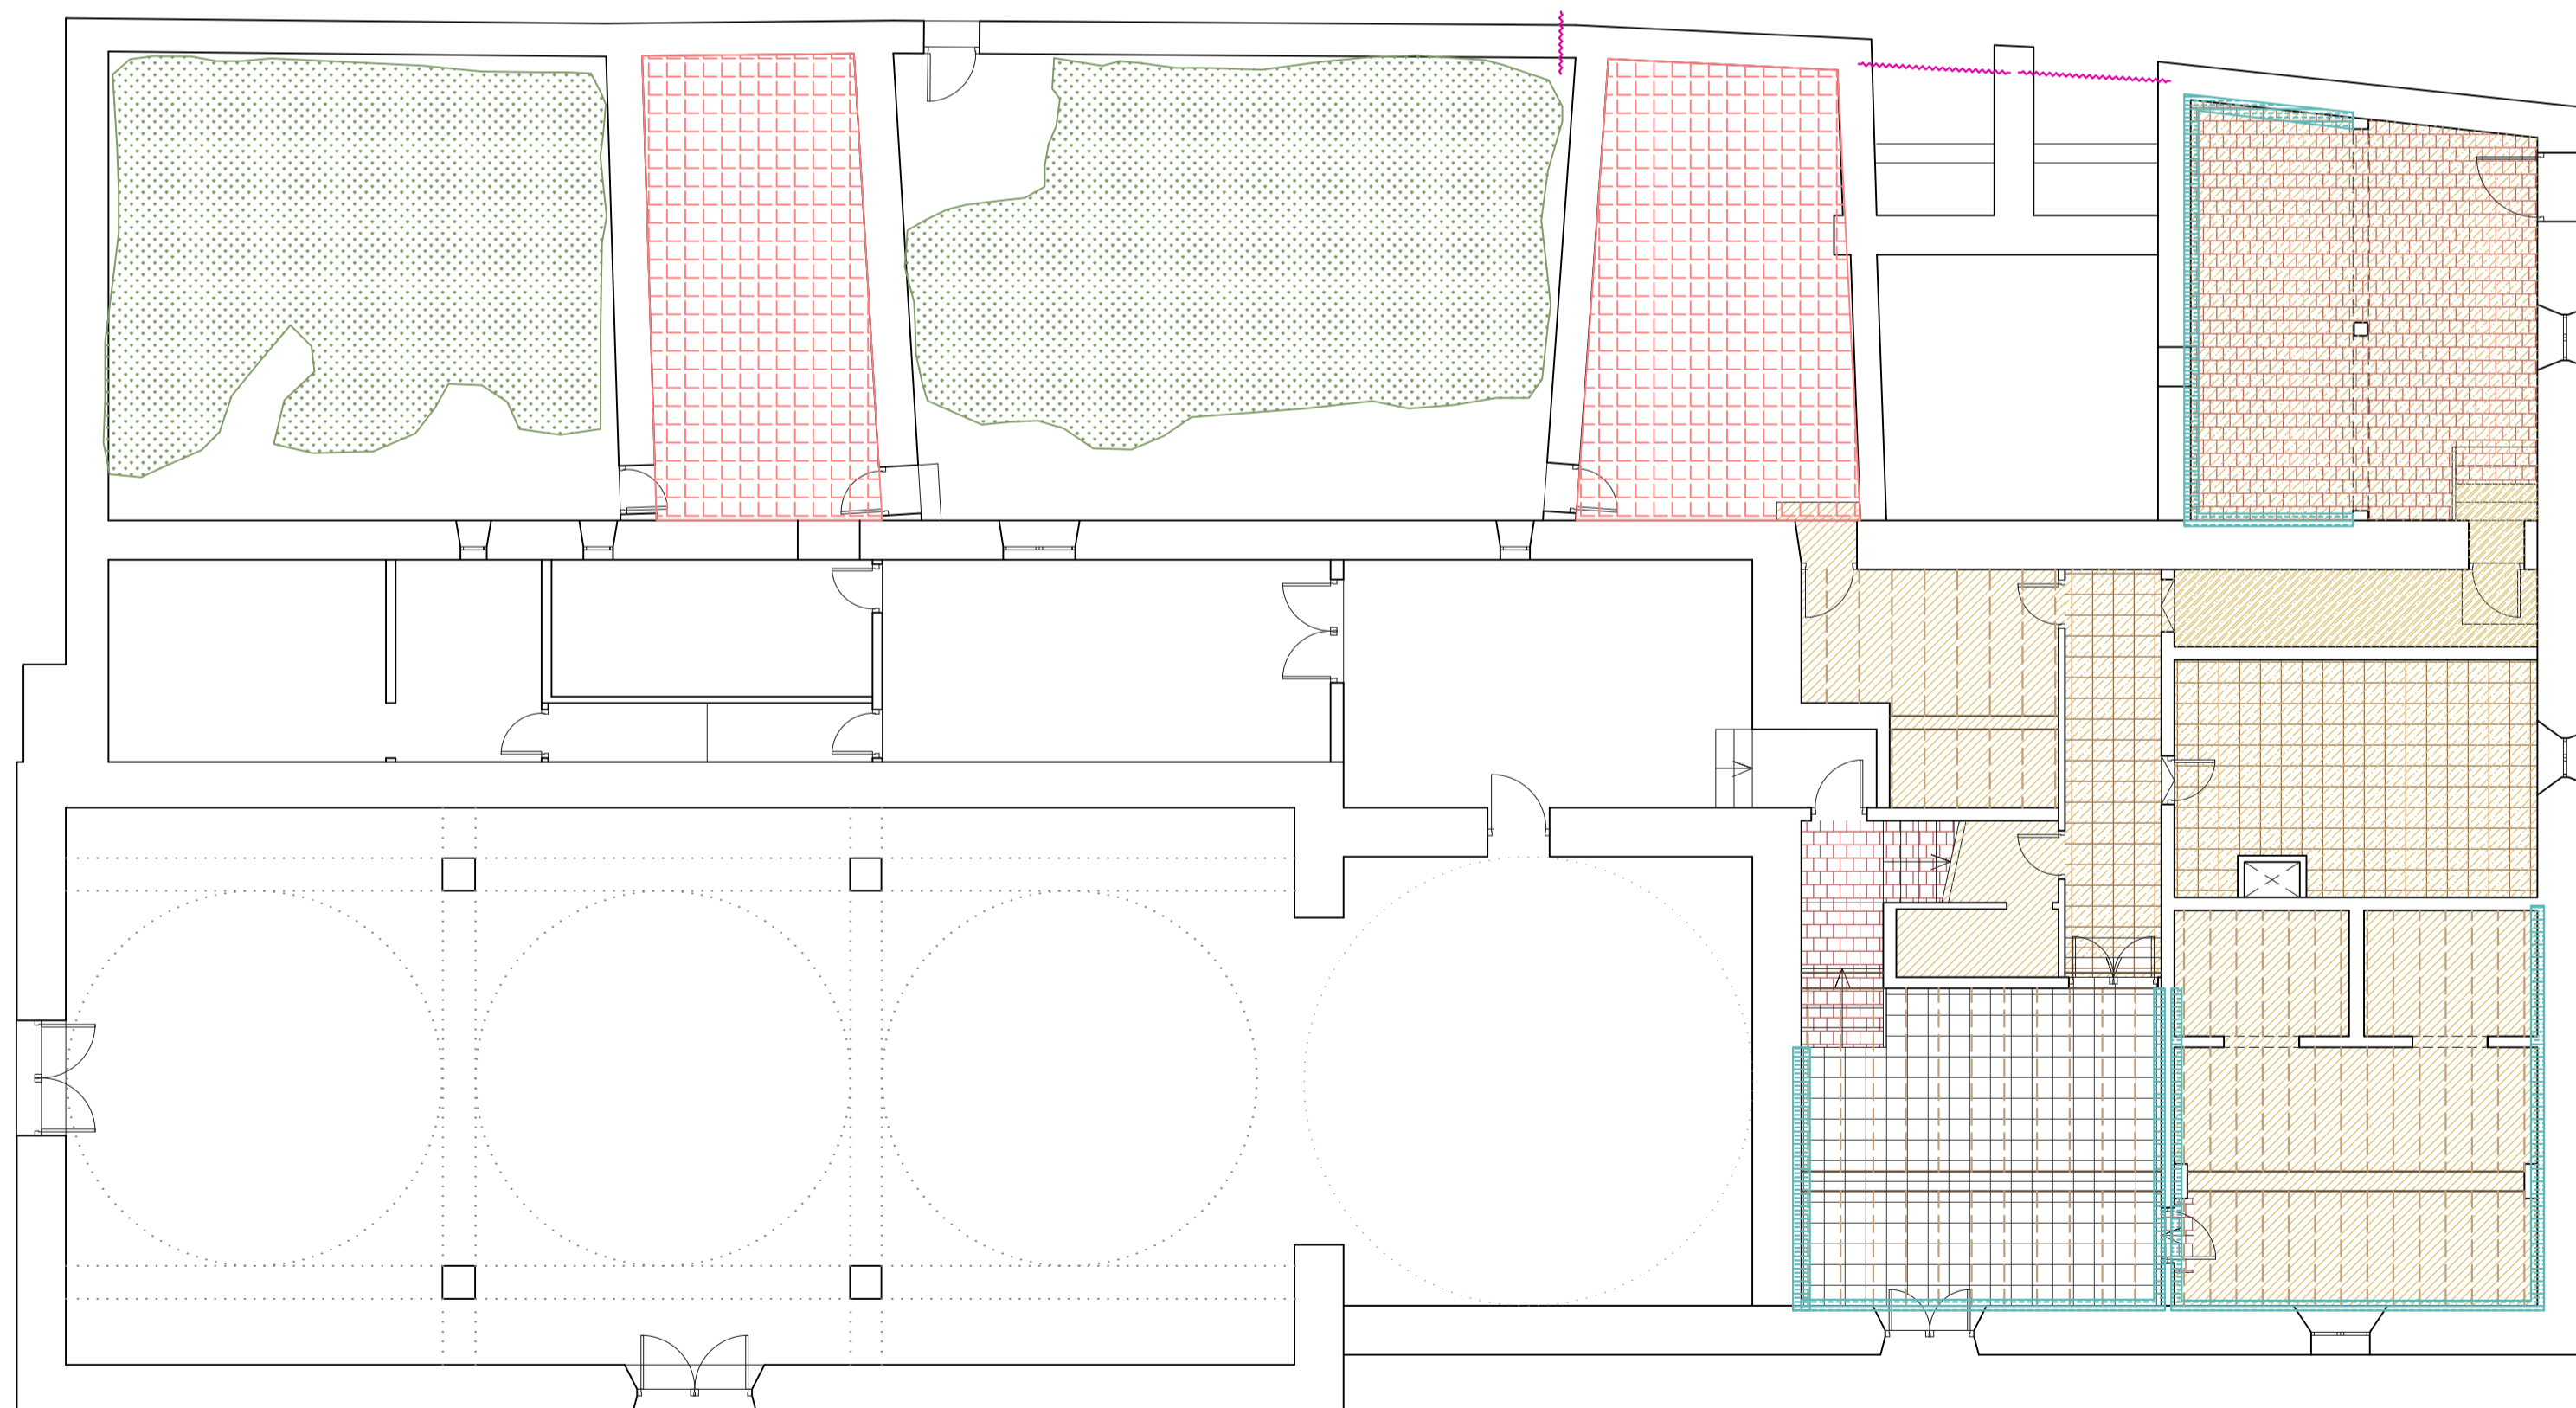
Estado previo: patología en planta baja_e: 1/100

- Humedades por capilaridad
- Elementos parcialmente colapsados
- Grietas y giros. Probabilidad de vuelco.
- Elemento vegetal
- Pudrición madera

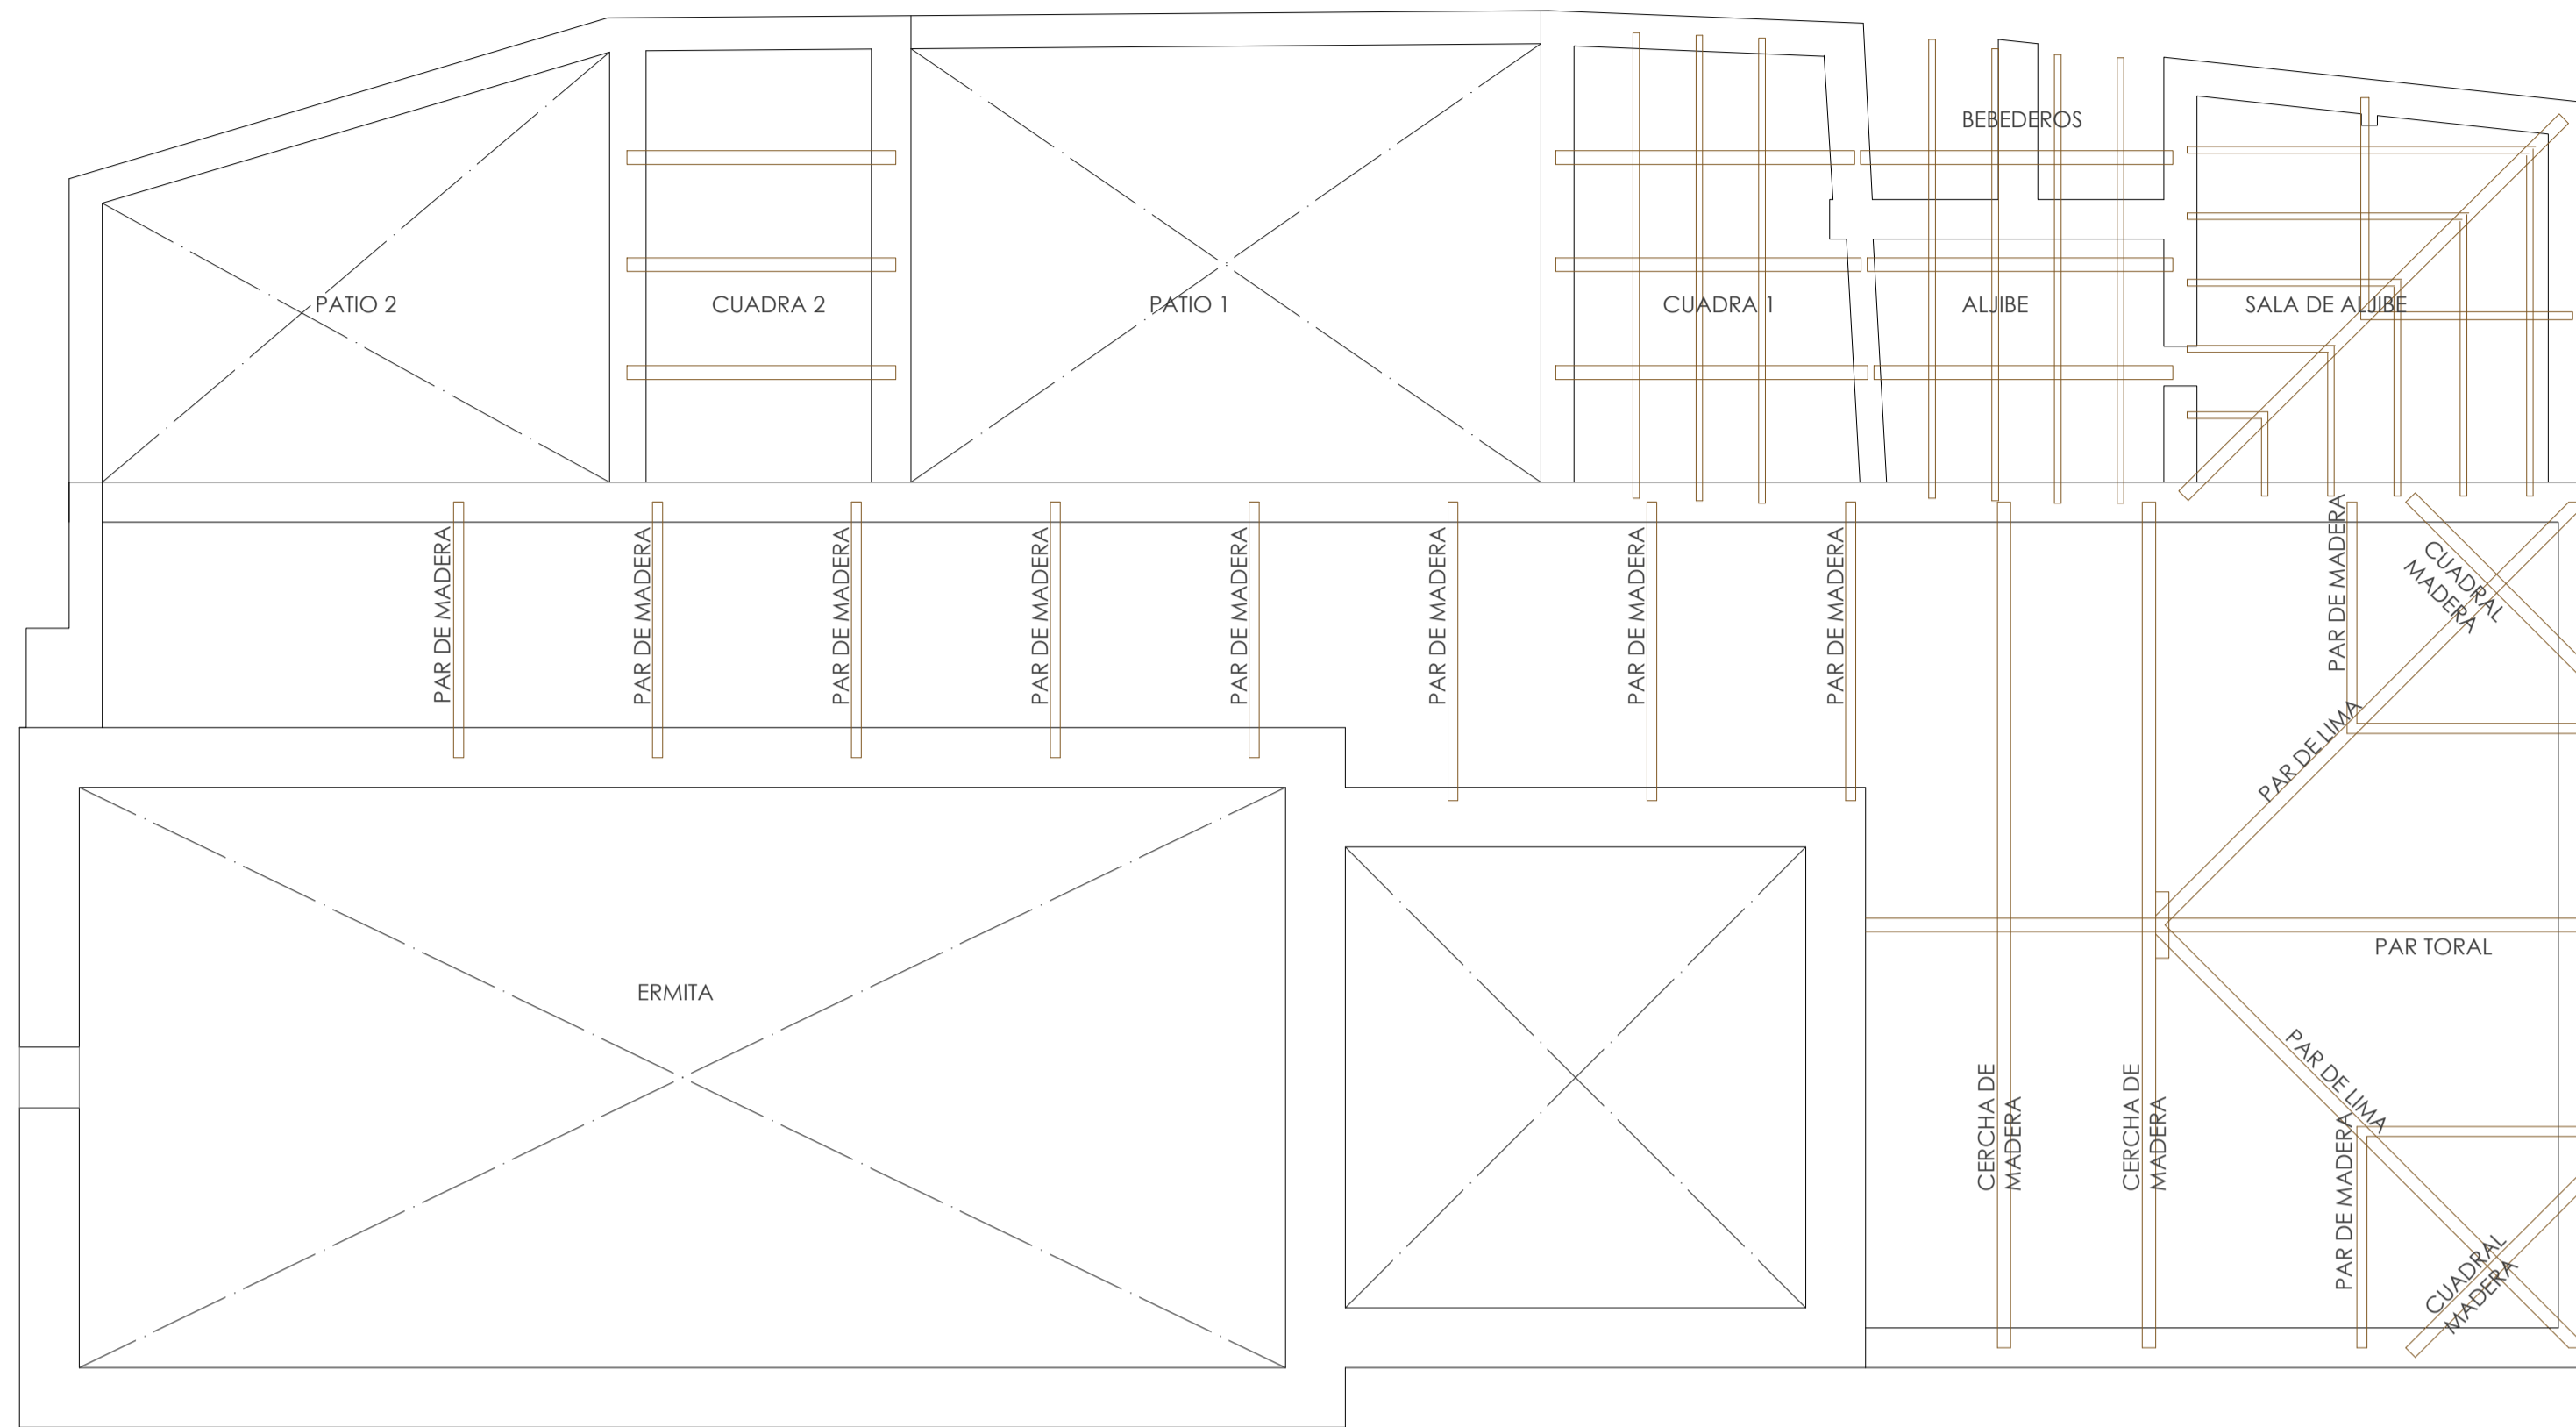
Estado existente: estructura de madera a sustituir_e: 1/100

La estructura de madera de la cubierta, formada por cerchas tiene deformaciones importantes en sus pares, e incluso una de las cerchas tiene el tirante partido.

En nuestro caso, el diseño de la estructura de la cubierta, no era el más propicio. Las cerchas son del tipo de pares y tirante, con un puente a dos tercios de la altura. En el caso que nos ocupa, el puente no está bien dispuesto, por lo que los pares se han deformado, habiendo dispuesto apeos provisionales para evitar mayores deformaciones.

Además, una de las cerchas tiene el tirante partido, faltándole un trozo del mismo, lo que impide que la cercha ejerza su función, lo cual está produciendo esfuerzos inclinados en el extremo de la misma, cosa que es muy perjudicial para la estabilidad general del edificio de la casa del santero.
