# Rening av dagvatten på Åkarevägen i Falkenberg

Projektinitiativtagare: Catarina Nilsson  
Rapportförfattare: Fredrik Franzén  
Projektet har fått stöd från Naturvårdsverket  
VIVAB-rapport, 2019

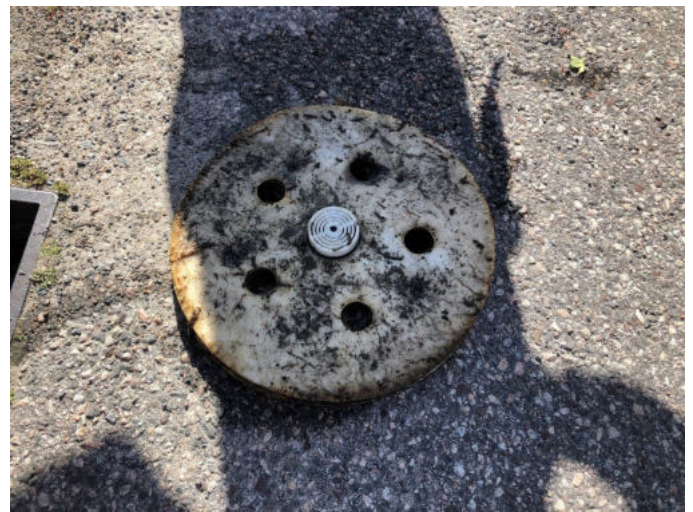
Det enda filtret som inte byttes.

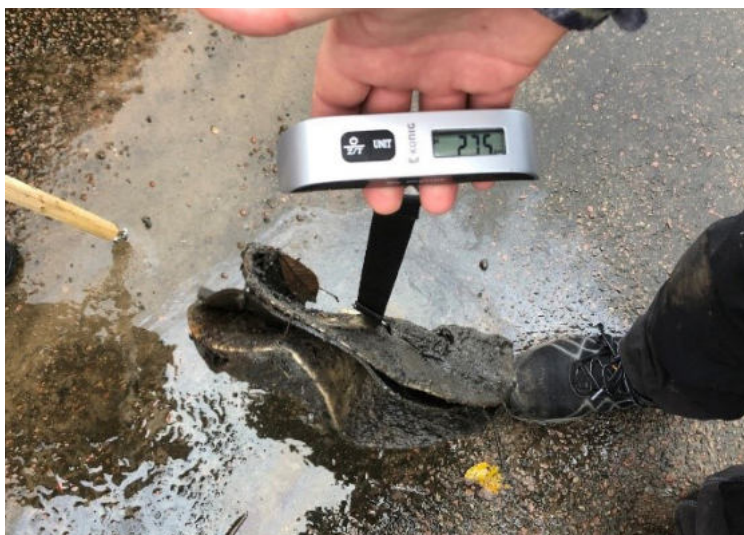
En tydlig oljefilm bildas från det vatten som rinner av filtret vid filterplats 7.  
Foto taget 20191120

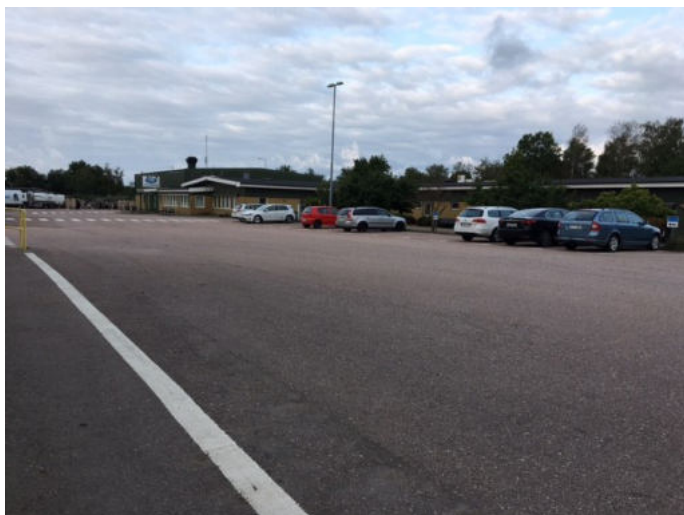
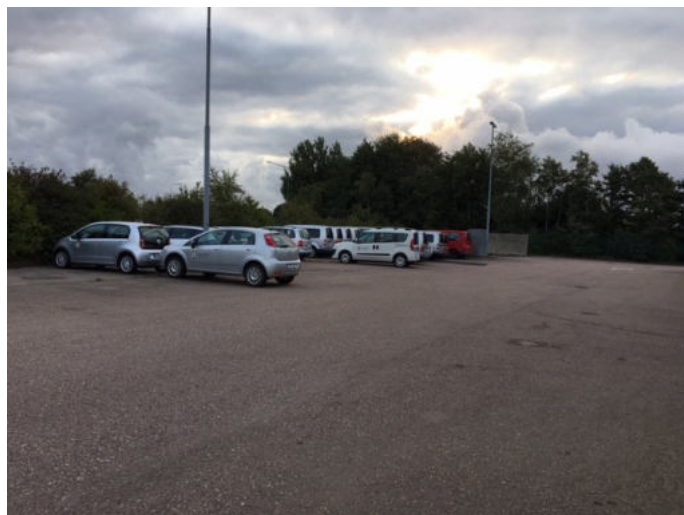
Två av parkeringsytorna på fastigheten. På den nedre bilden står nu även en 10 m<sup>3</sup> tankstation med Ecopar, pga. fel på tanken har läckage förekommit från tanken. Vattnet från denna yta rinner till filterplats nummer 3. Trots att tvättstationen är avstängd används ytan ibland till tvätt av större arbetsfordon.

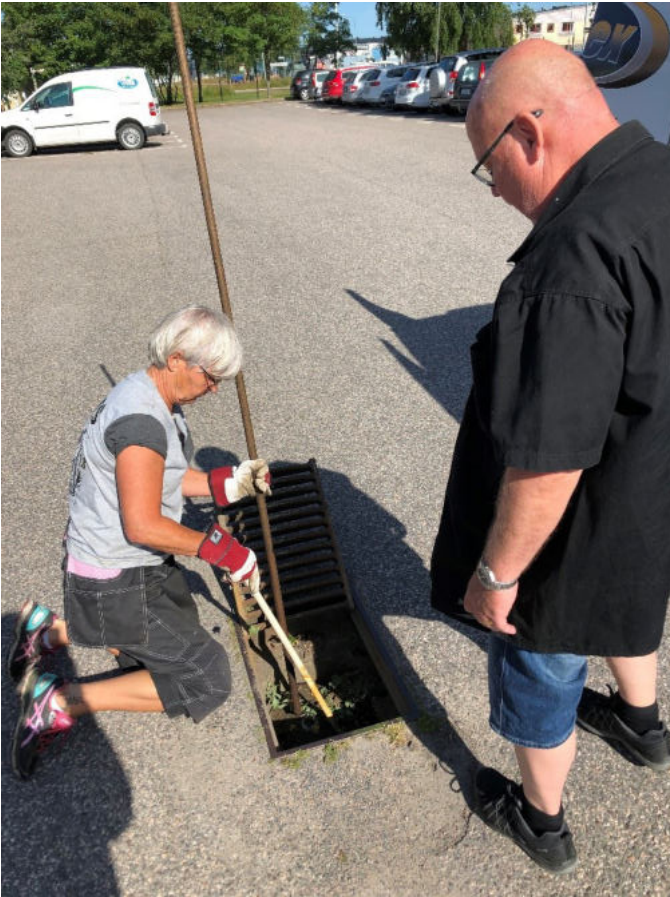
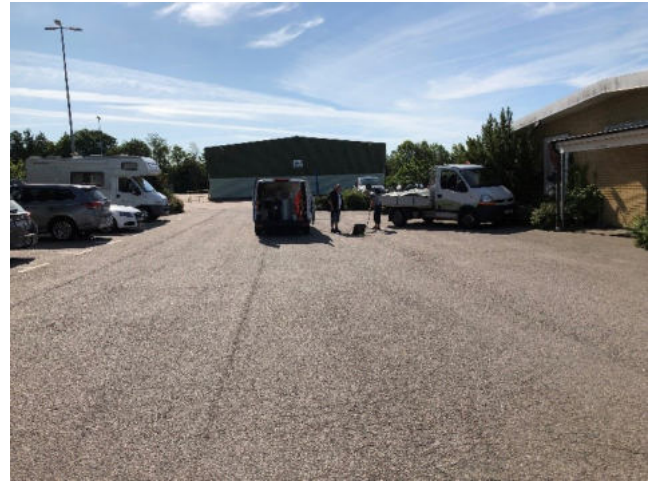
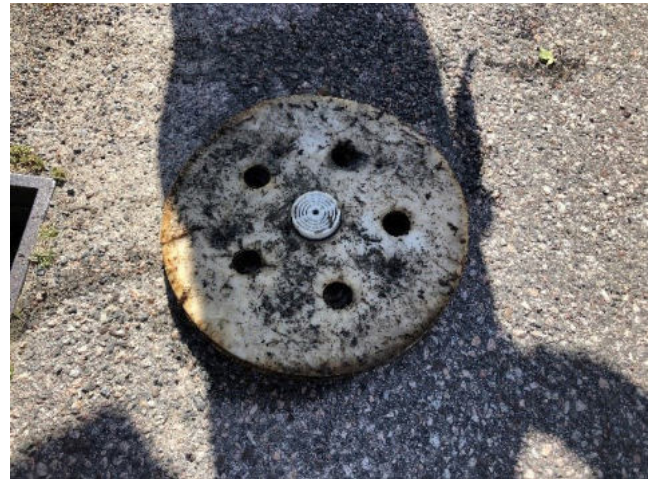
Foton ovan och nedan: Filterplats 2. Detta filter byttes ej. Under tiden som vi gick och bytte förklarade Rustan om att filtren har en kapacitet på ungefär 5 kg. Då det verkade vara ganska låg belastning på detta filter beslutade jag på plats att vi bara skulle byta de filter som vägde mer än 2 kg.

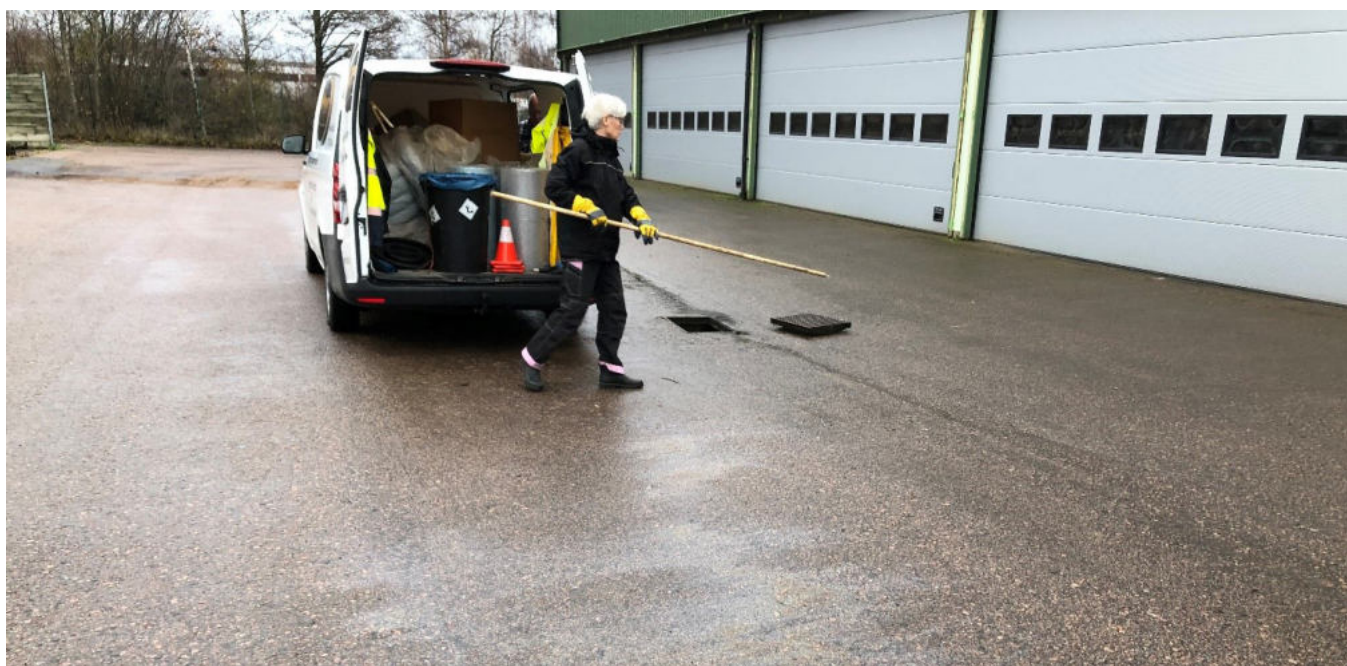
Foto nedan: Filterplats 3, nyligen har Ecopartankens tankmunstycke gått sönder och ett utsläpp skett.
